PROCES VERBAL DE CONSTAT

80 CHEMIN DE VALFERE

PARCELLE BD 412

83990 SAINT-TROPEZ

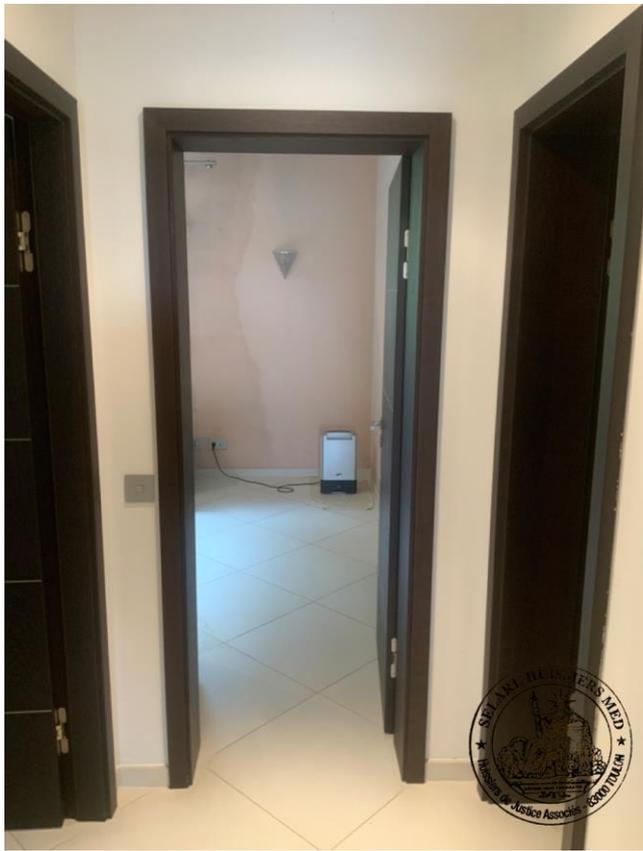
1.

Les **murs** sont recouverts de peinture en mauvais état, de couleur rose. Je relève une fuite, une grande auréole, de multiples traces de champignons noirâtres, de multiples traces de dégât des eaux humide et de multiples traces d'humidités.

Le **plafond** est recouvert de peinture en mauvais état, de couleur blanche, applique murale. Je relève de multiples traces de champignons noirâtres, de multiples traces de dégât des eaux humide et de multiples traces d'humidités.

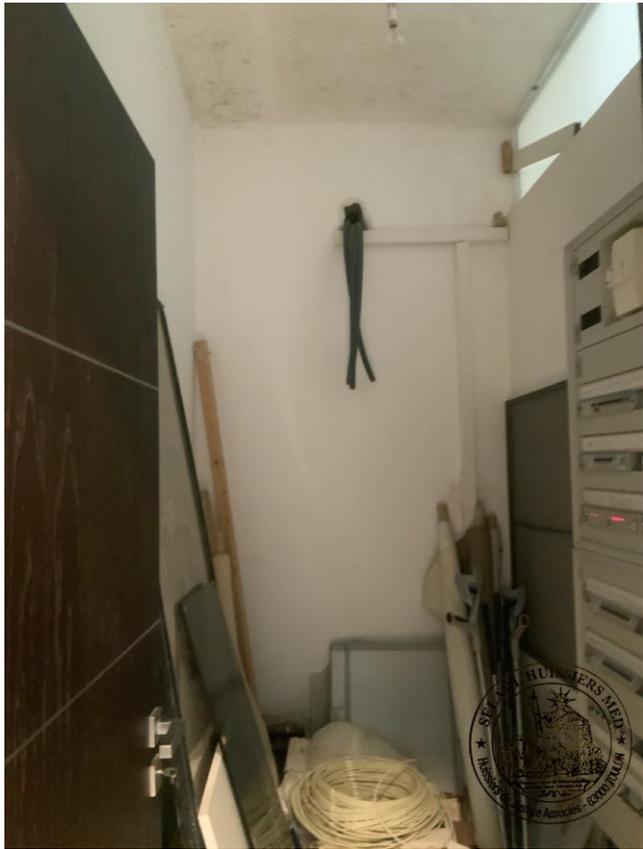
2.

Les **murs** sont recouverts de peinture en mauvais état, de couleur blanche. Je relève de multiples écailllements, de multiples rayures, de multiples salissures, de multiples traces et de multiples traces de dégât des eaux sèche.

Le **plafond** est recouvert de faux-plafond en mauvais état, de couleur blanche, fil, douille et ampoule. Je relève de multiples écailllements, de multiples grandes auréoles, de multiples petites auréoles, de multiples rayures, de multiples salissures, de multiples traces de champignons noirâtres, de multiples traces de dégât des eaux sèche et de multiples traces d'humidités.

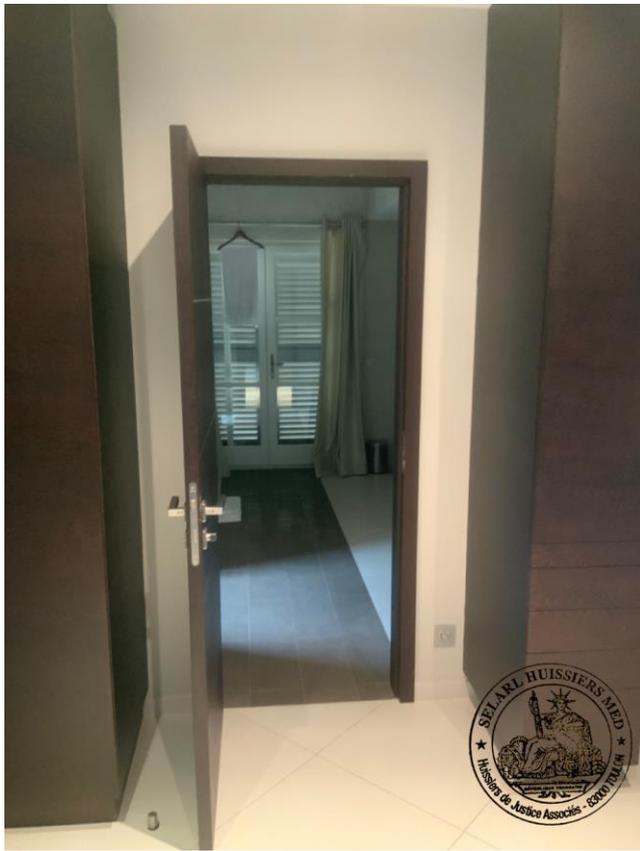
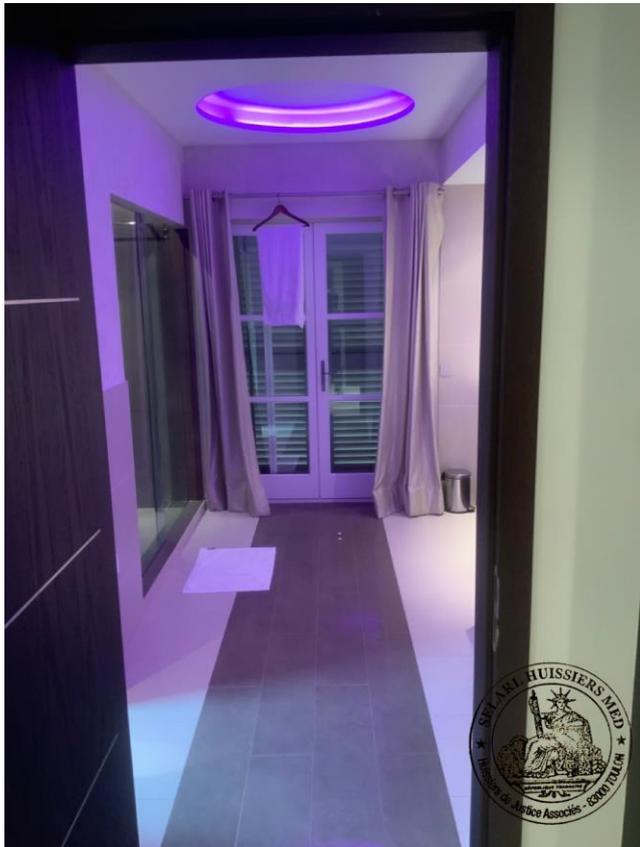
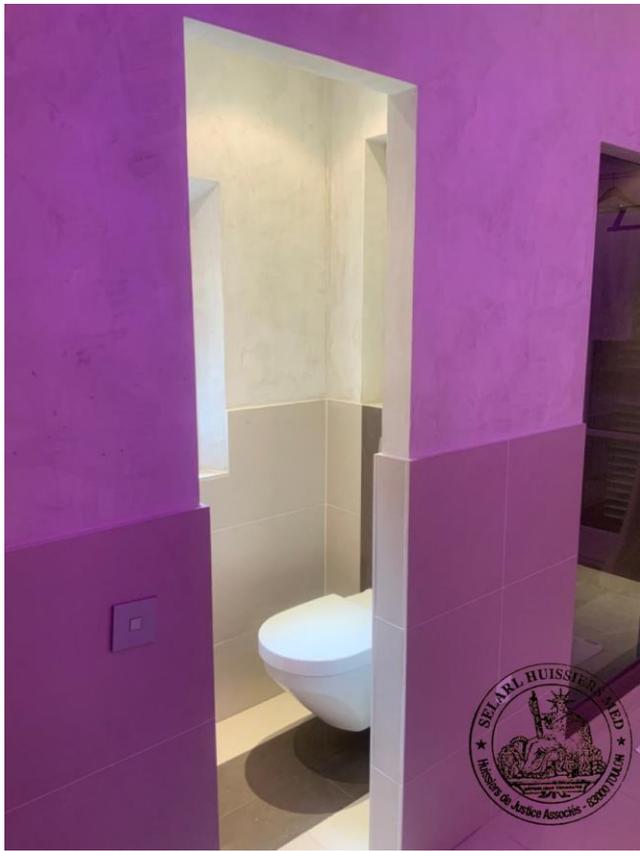
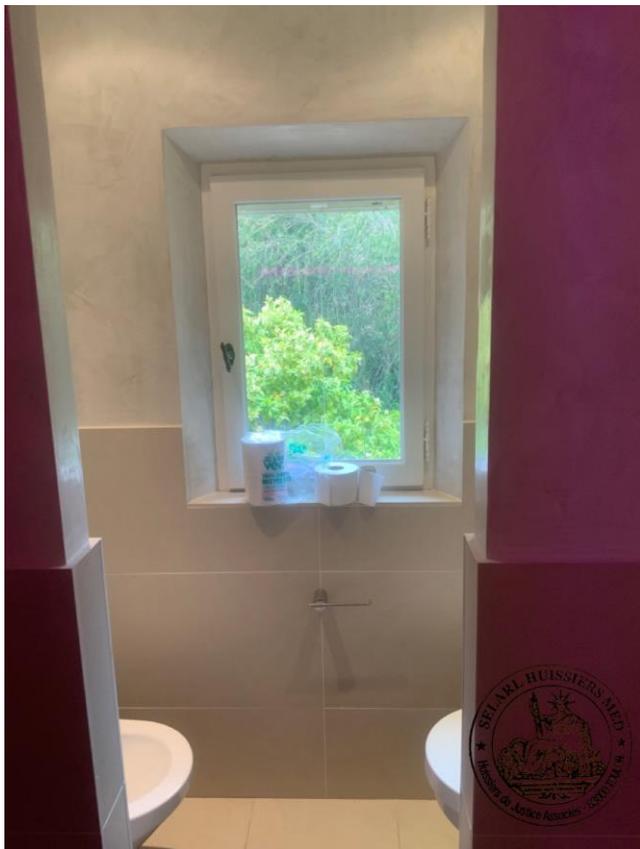
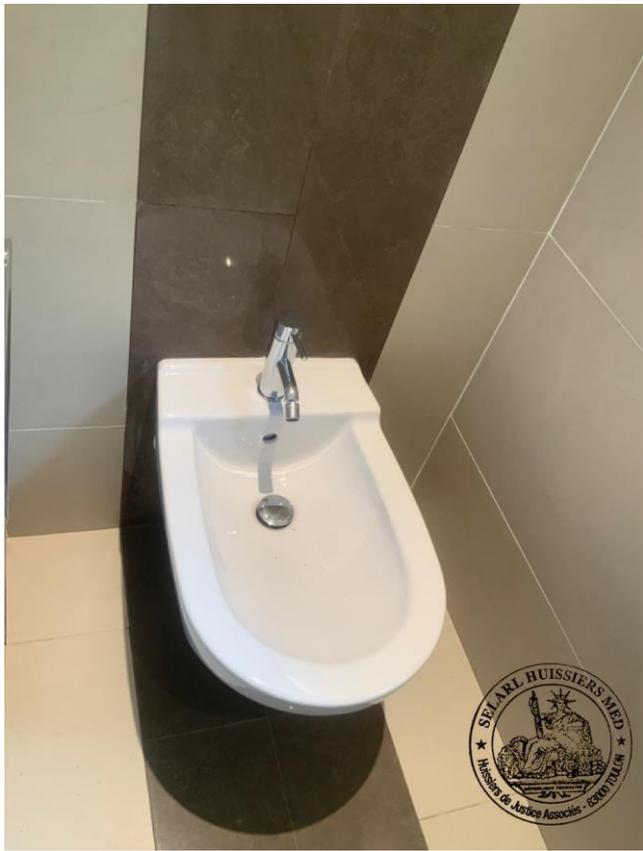
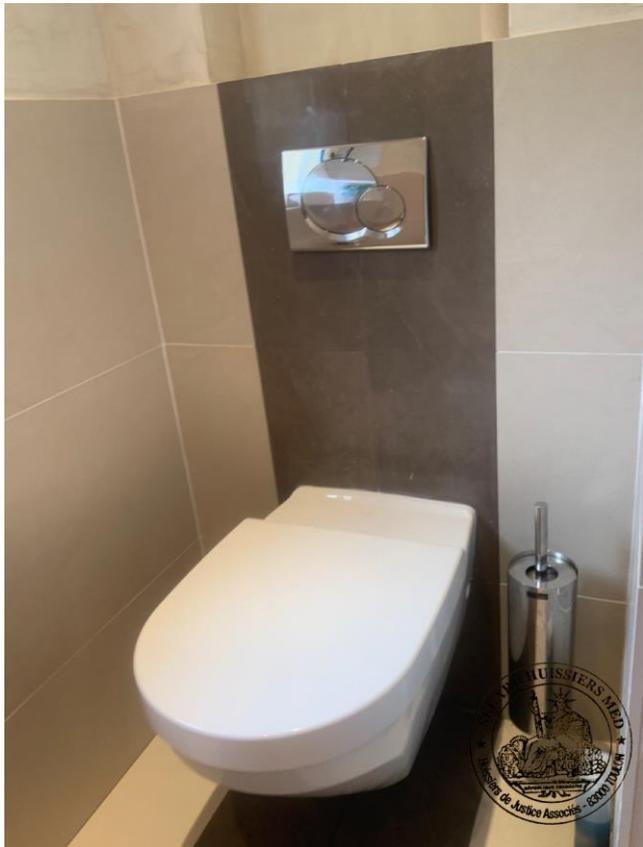
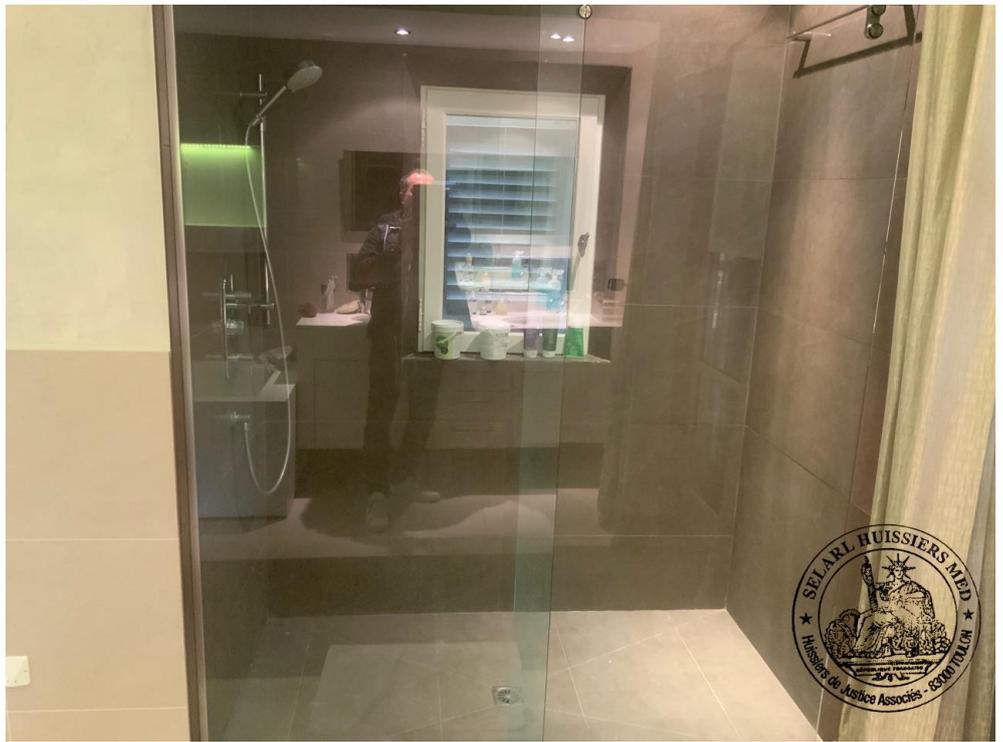
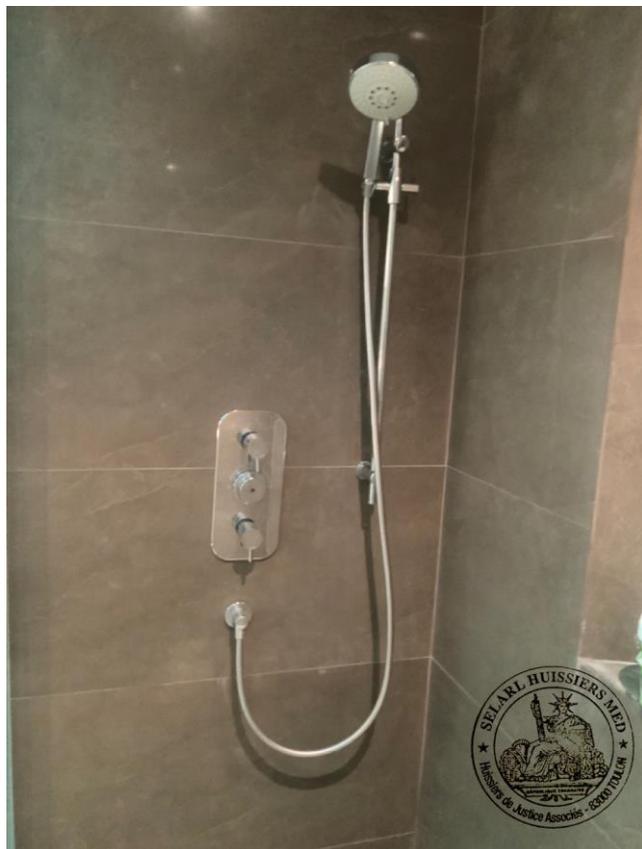
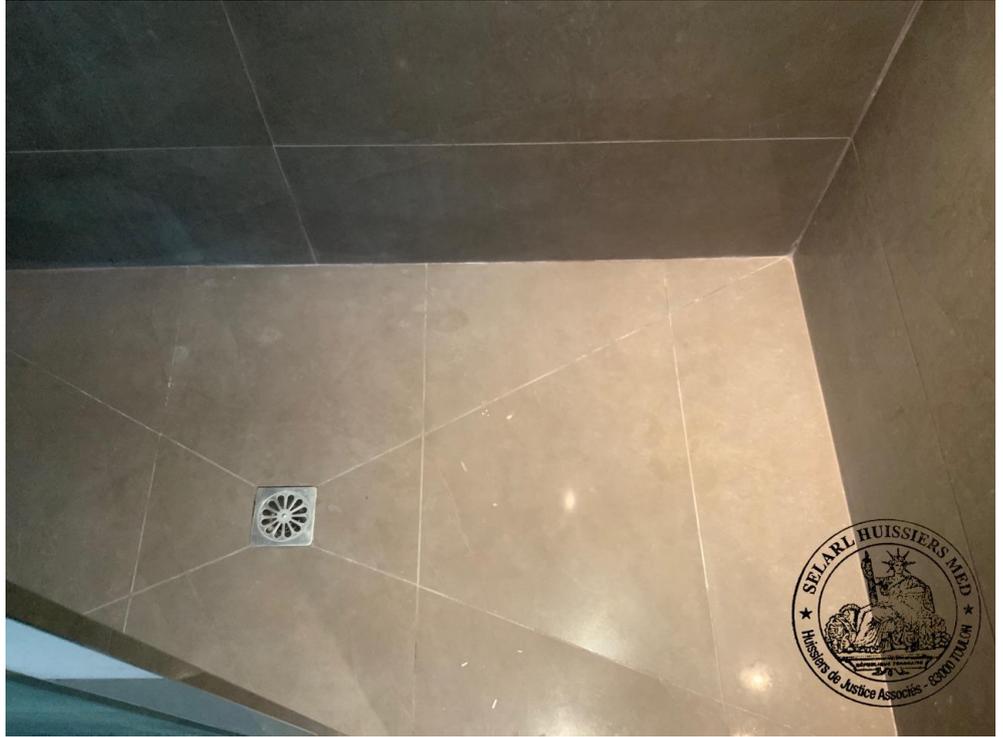
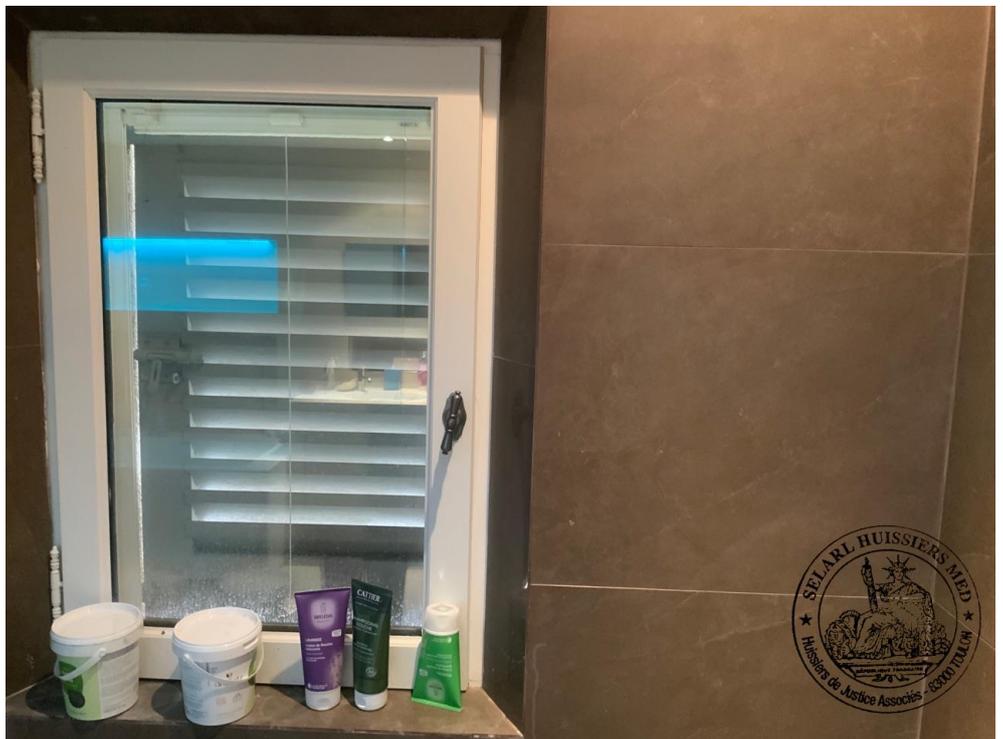
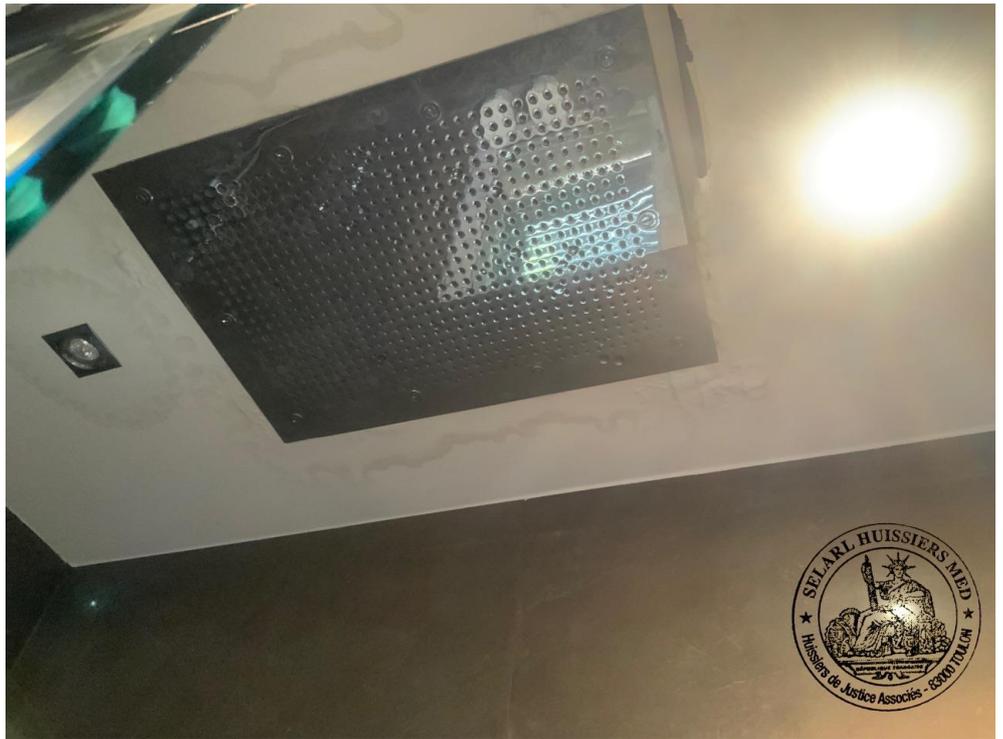
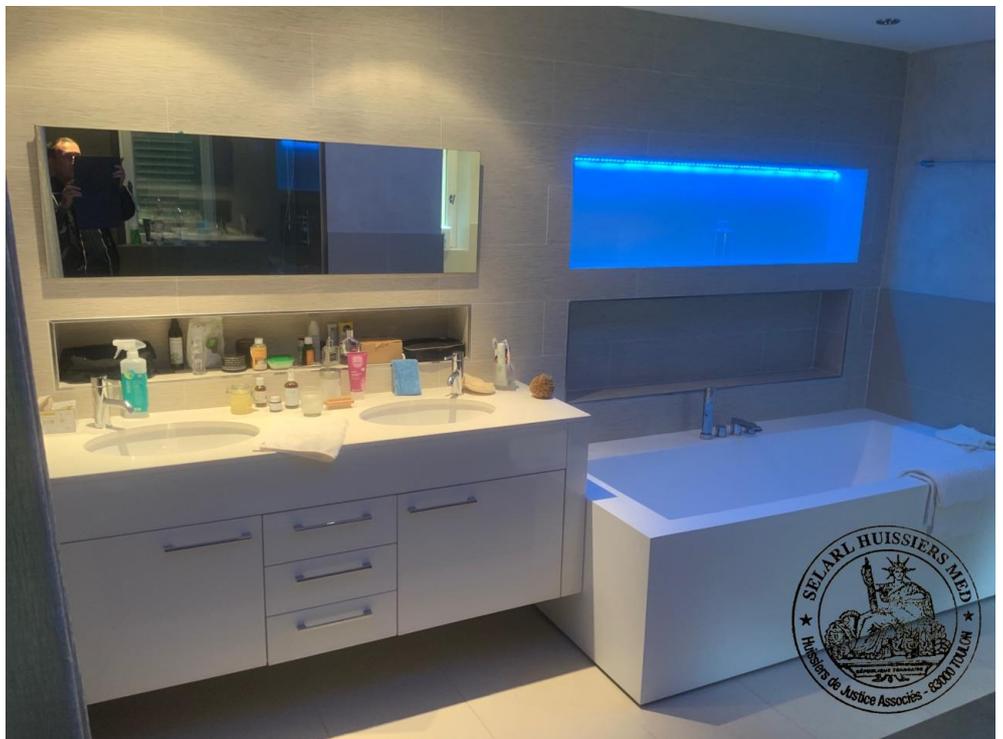
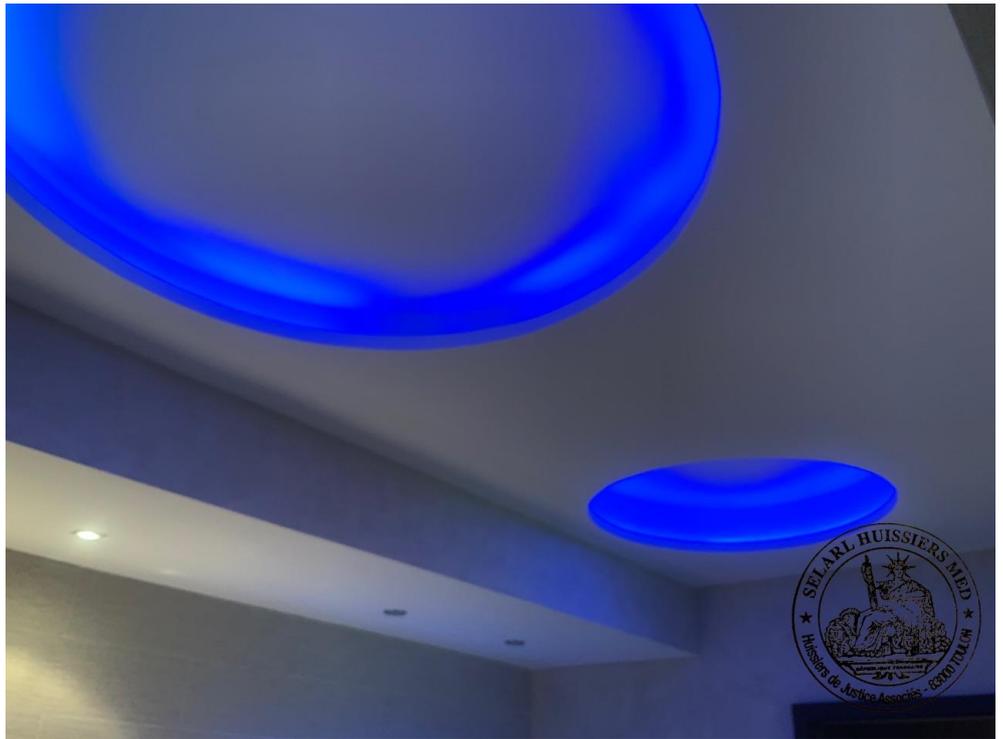
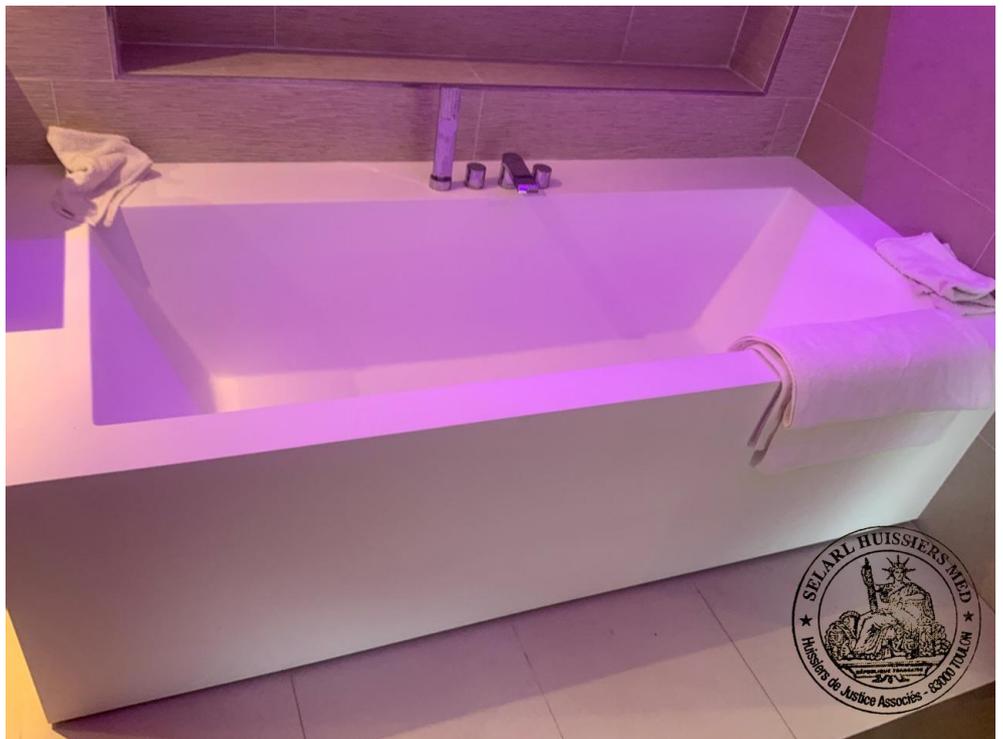
SALLE DE BAIN ATTENANTE CHAMBRE 3

L'accès s'effectue par une porte en bois en état d'usage normal, de couleur marron, ouverture battant simple, avec une poignée à bec de cane en métal, extérieur verni, intérieur verni.

Une partie du **sol** est recouverte de carrelage en état d'usage normal, de couleur blanche, en marbre. Une autre partie du sol est recouverte de carrelage en état d'usage normal, de couleur grise, en marbre.

Une partie des **murs** est recouverte de béton ciré en état d'usage normal, de couleur grise. Une autre partie des murs est recouverte de carrelage en état d'usage normal, de couleur grise, en grès.

Le **plafond** est recouvert de faux-plafond en état d'usage normal, de couleur blanche celui-ci dispose d'un système d'éclairage d'ambiance à LED intégré de forme circulaire qui change de couleur.

- une baignoire en matériau de synthèse en état d'usage normal (un mitigeur en état d'usage normal, une douchette en état d'usage normal)
- un WC suspendu en état d'usage normal
- un bidet en faïence de couleur blanche en état d'usage normal
- une douche à l'italienne en état d'usage normal avec revêtement en marbre (un flexible en état d'usage normal, un siphon en état d'usage normal, un mitigeur en état d'usage normal, un pare douche en état d'usage normal)
- un meuble sous vasque double en faïence avec trois tiroirs, 2 placards et habillage marbre en état d'usage normal

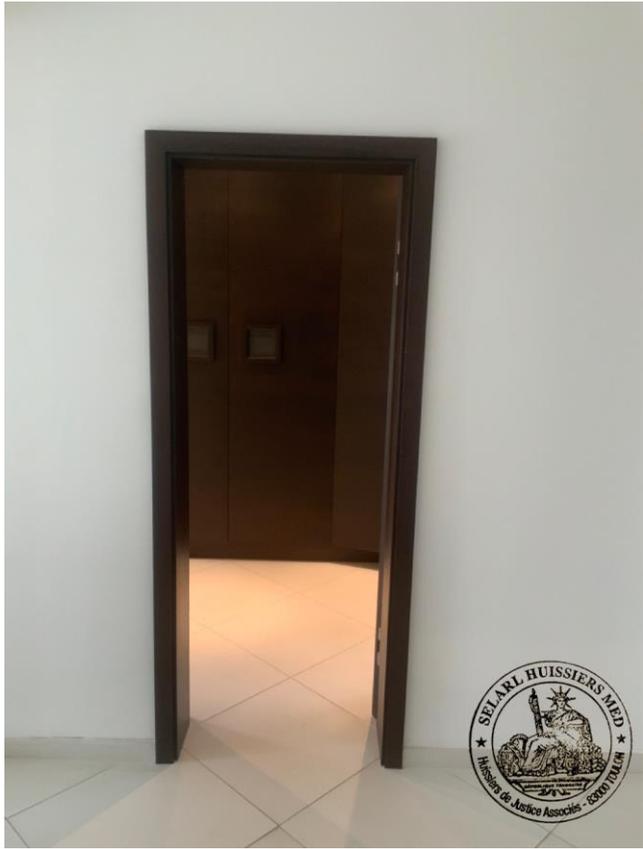
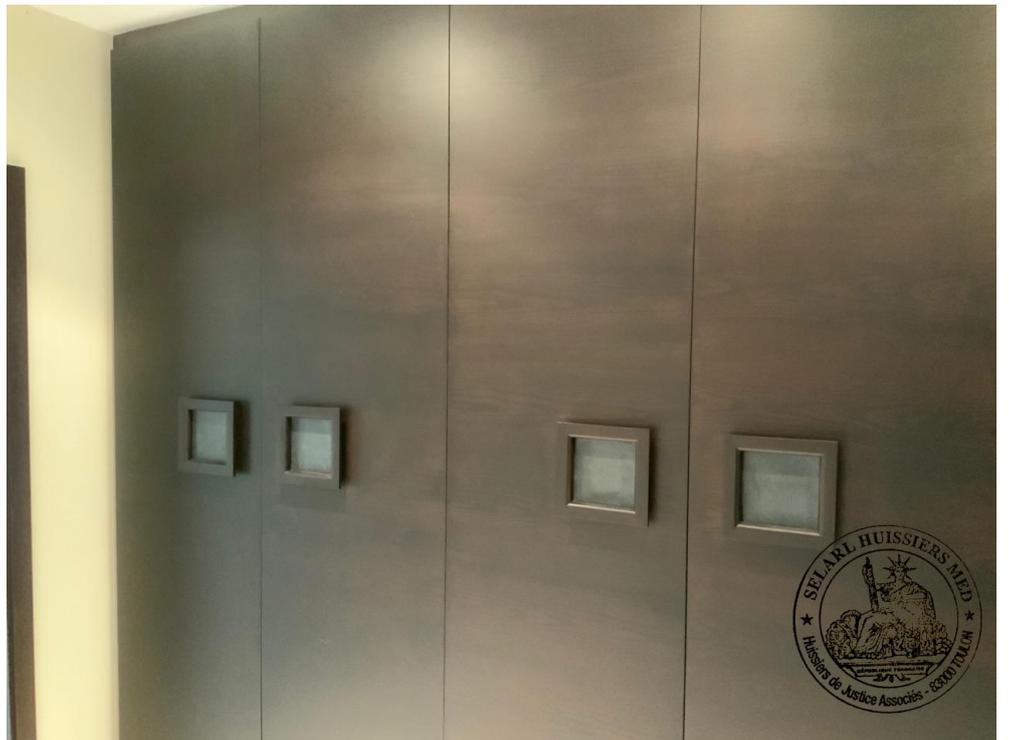
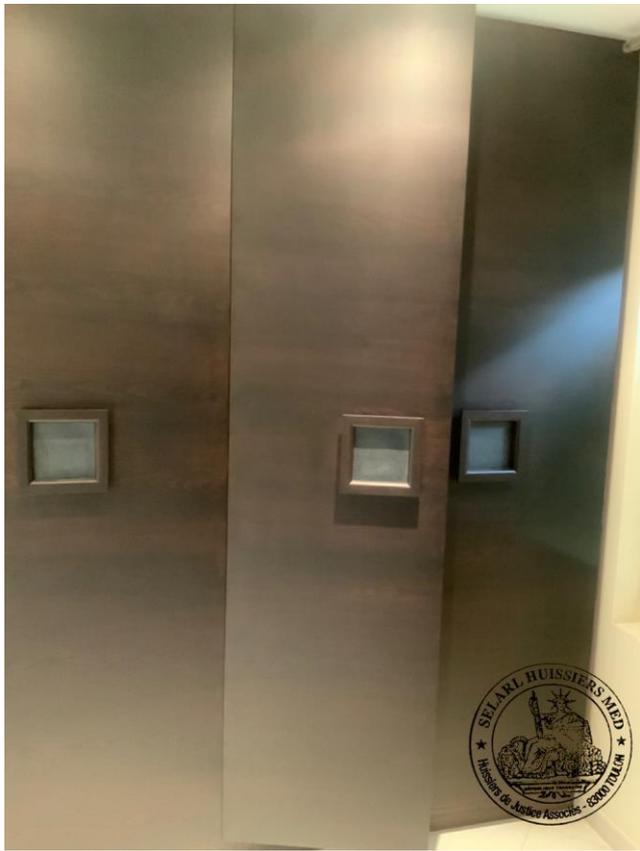
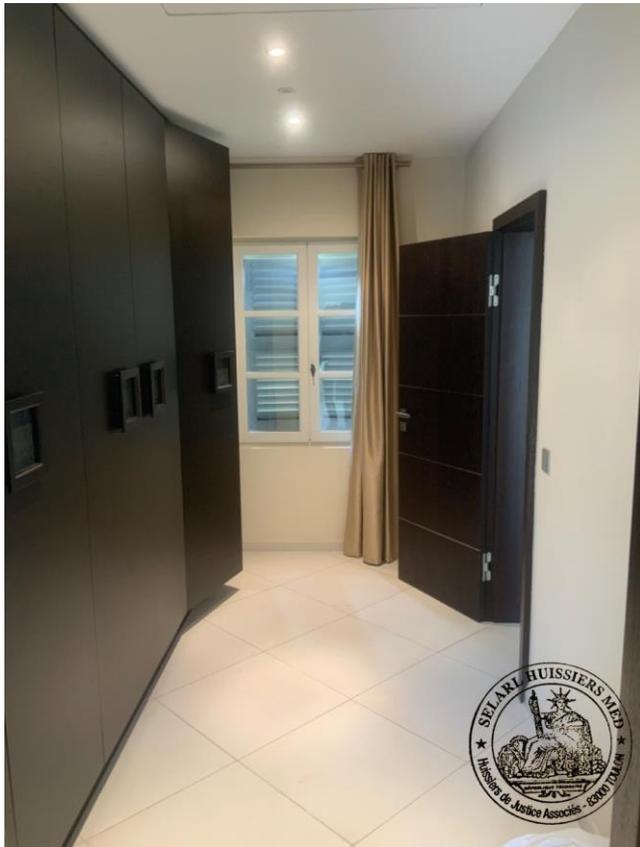
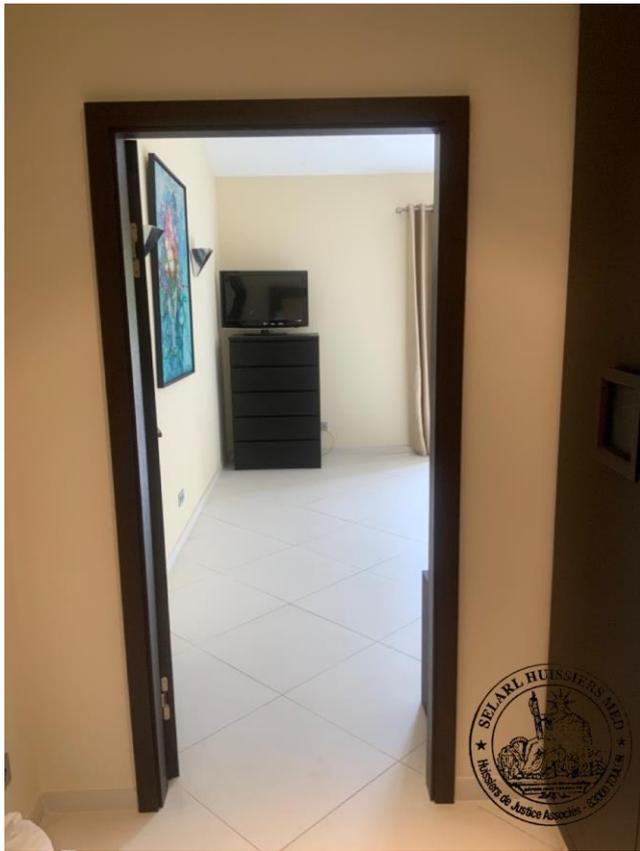
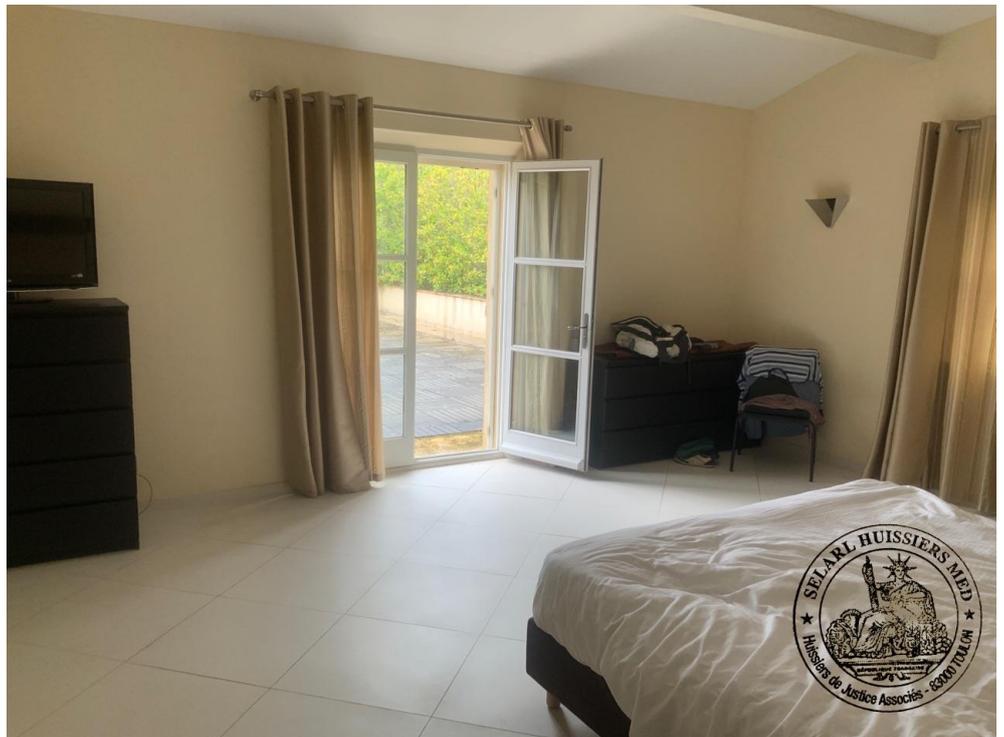
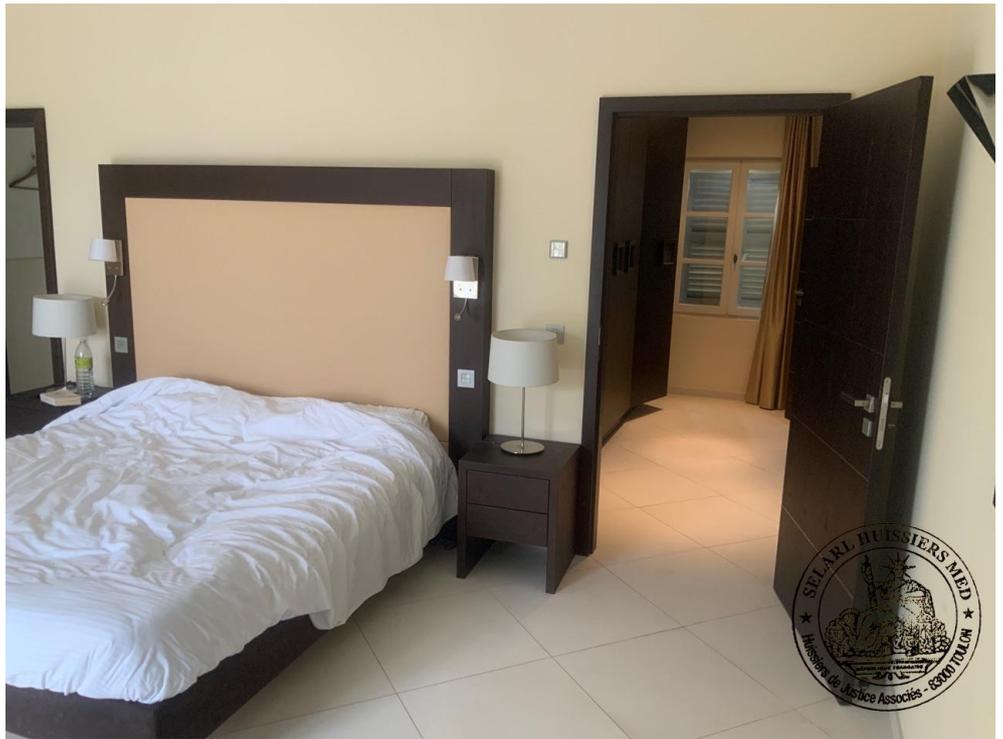
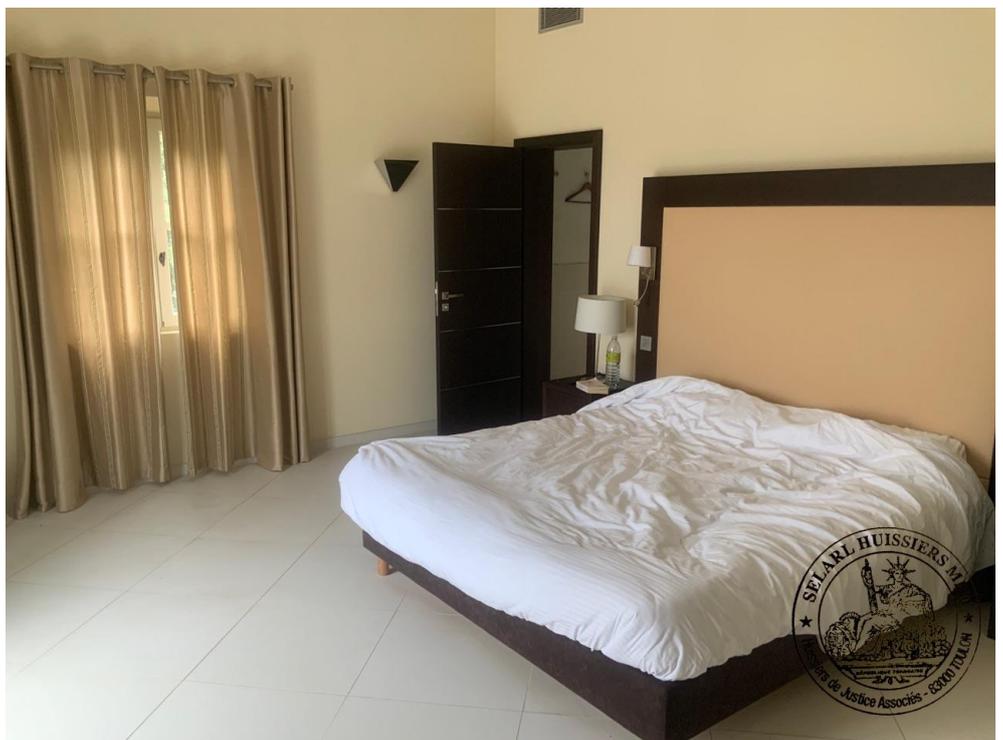
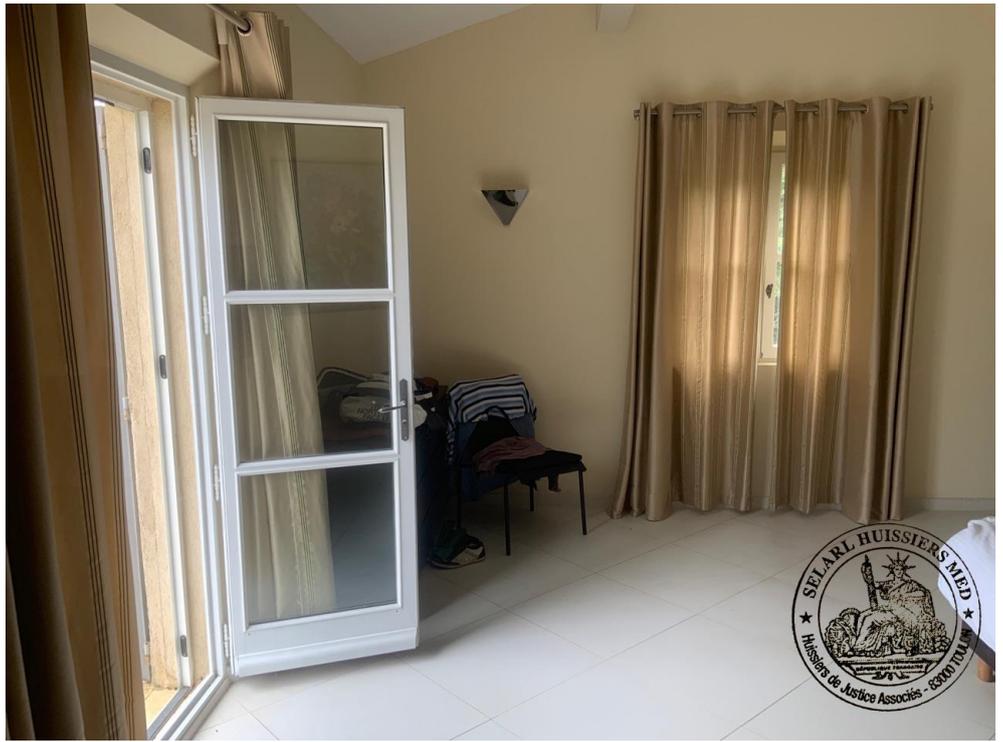
CHAMBRE 4 CÔTÉ NORD-EST

Le **sol** est recouvert de carrelage en état d'usage normal, de couleur blanche de format 60x60 cm avec pose en diagonal.

Les **murs** sont recouverts de peinture en état d'usage normal, de couleur beige.

Une partie des **plafonds** est recouverte d'une poutre apparente avec une ampoule en état d'usage normal. Une autre partie des plafonds est recouverte de faux-plafond en état d'usage normal, de couleur blanche, spots intégrés.

- deux bouches d'aération pour la climatisation réversible en état d'usage normal

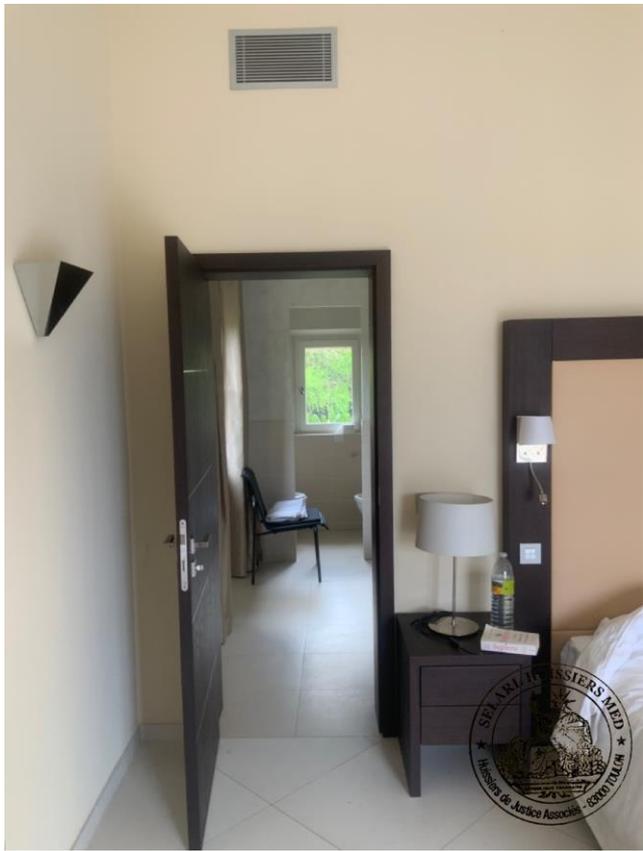
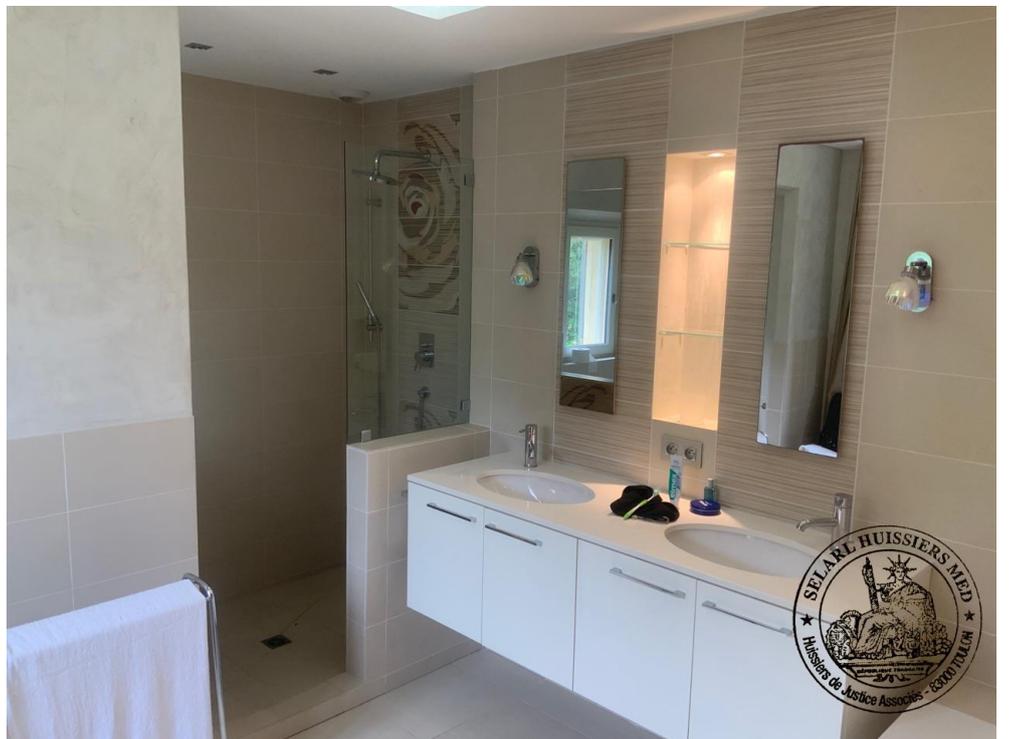
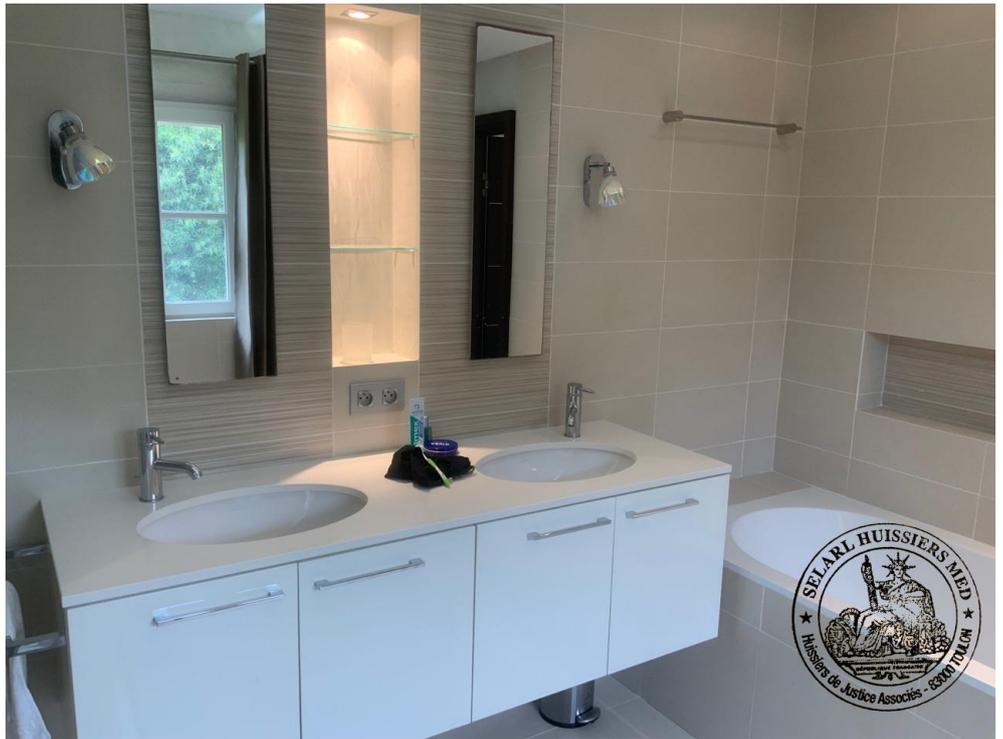
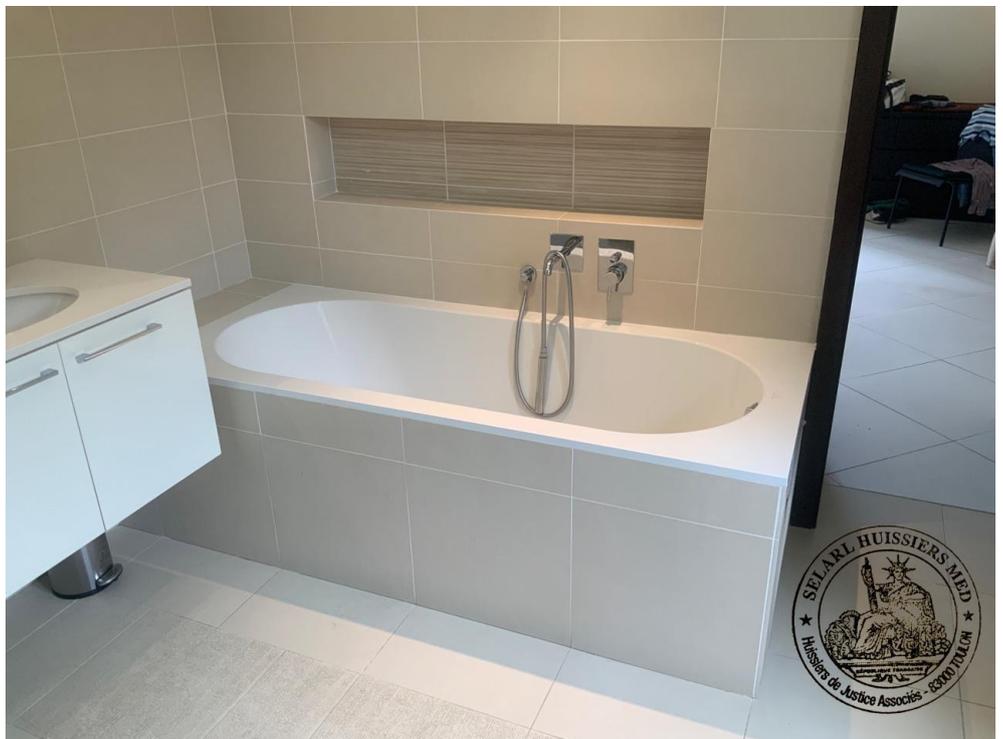
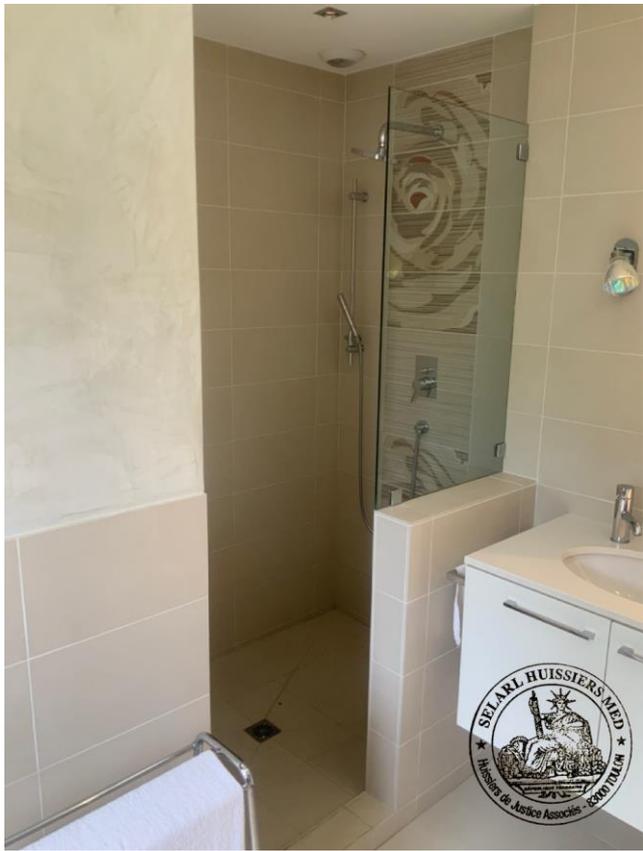
SALLE DE BAIN ATTENANTE À LA CHAMBRE 4

Le **sol** est recouvert de carrelage en état d'usage normal, de couleur grise.

Une partie des **murs** est recouverte de béton ciré en état d'usage normal, de couleur grise.

- une baignoire en matériau de synthèse avec un habillage en carrelage (un mitigeur en état d'usage normal, une douchette en état d'usage normal)
- un meuble sous-vasque avec deux placards double battant et avec un habillage marbre, le tout en état d'usage
- un WC suspendu en état d'usage normal en faïence de couleur blanche
- un bidet en faïence de couleur blanche en état d'usage normal
- une douche à l'italienne en état d'usage normal avec un revêtement en carrelage un flexible en état d'usage normal, un siphon en état d'usage normal, un mitigeur en état d'usage normal, un pare douche en état d'usage normal)
