PROCES VERBAL DE CONSTAT

80 CHEMIN DE VALFERE

PARCELLE BD 412

83990 SAINT-TROPEZ

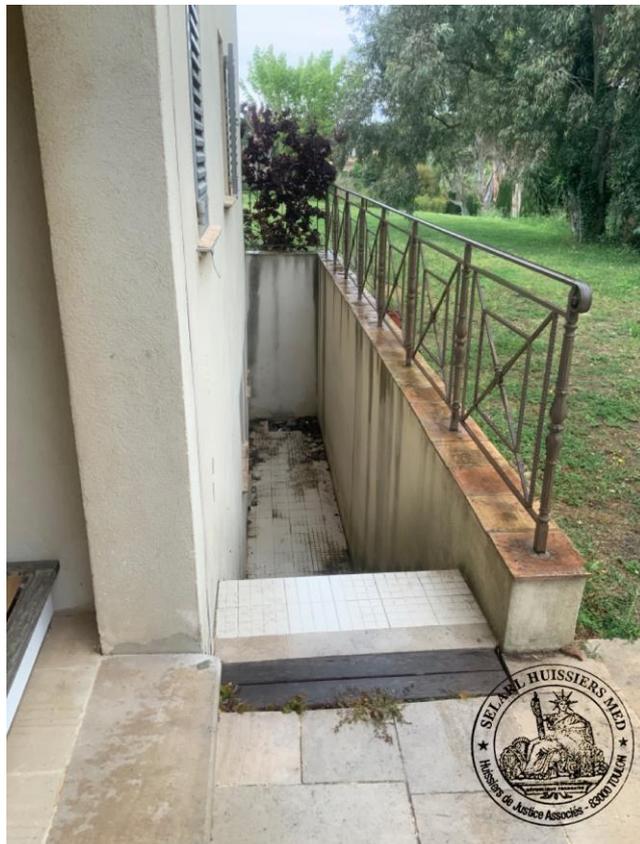
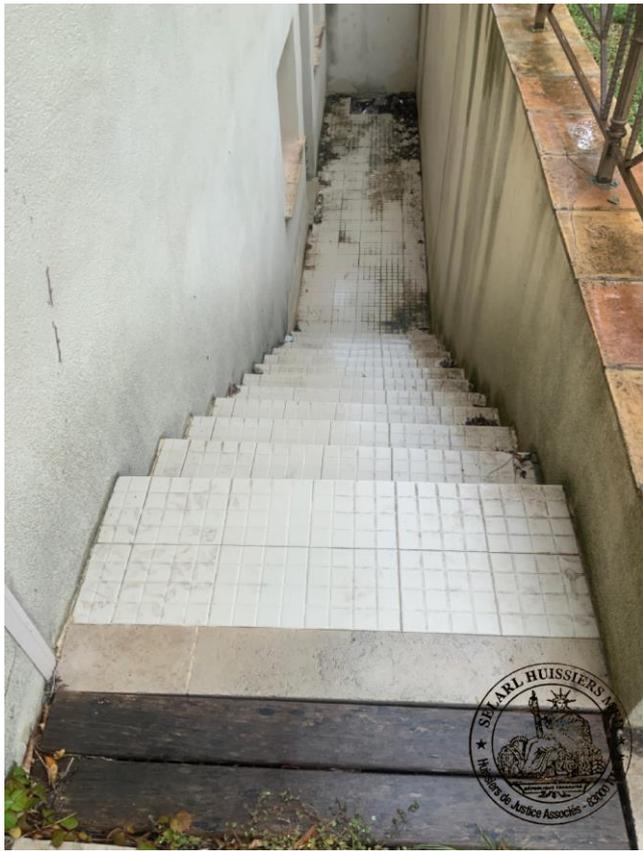
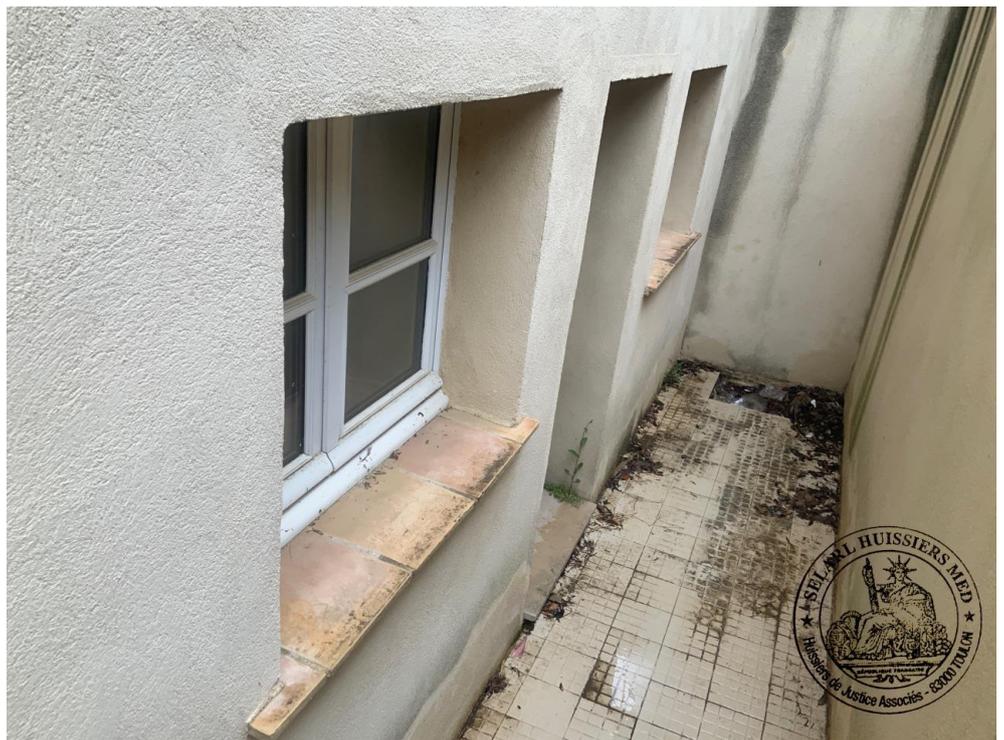
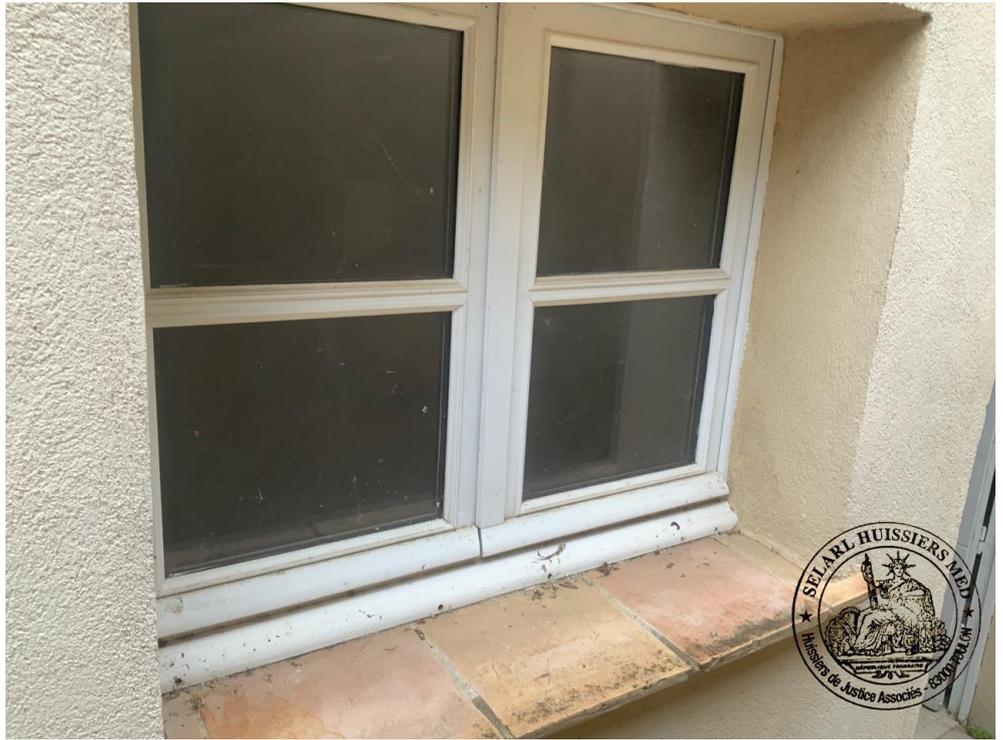
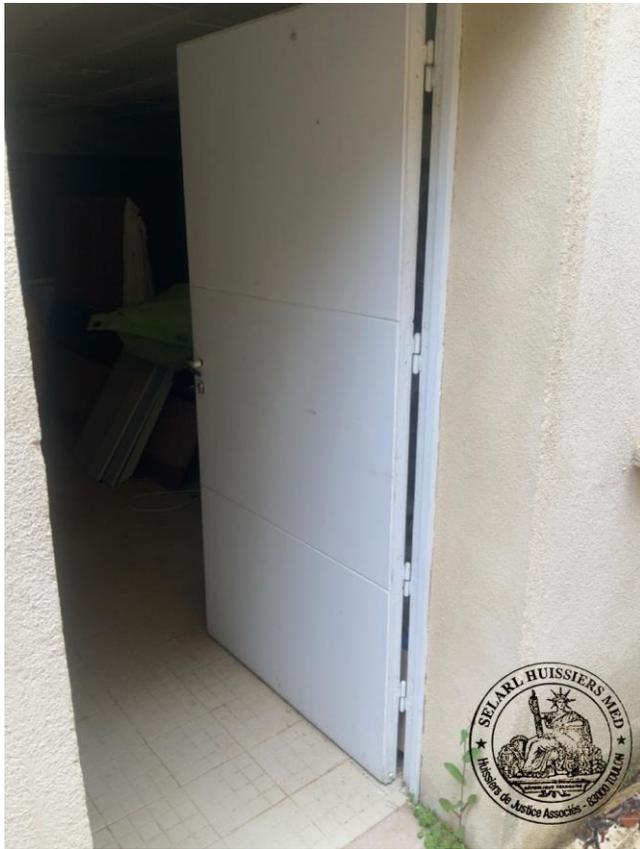
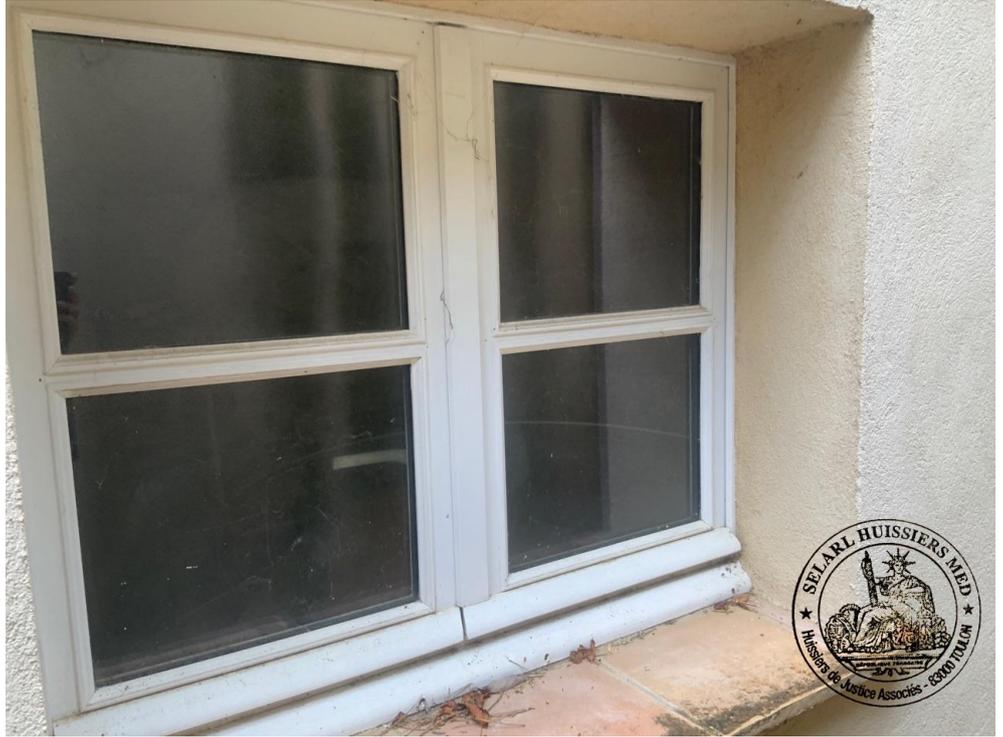
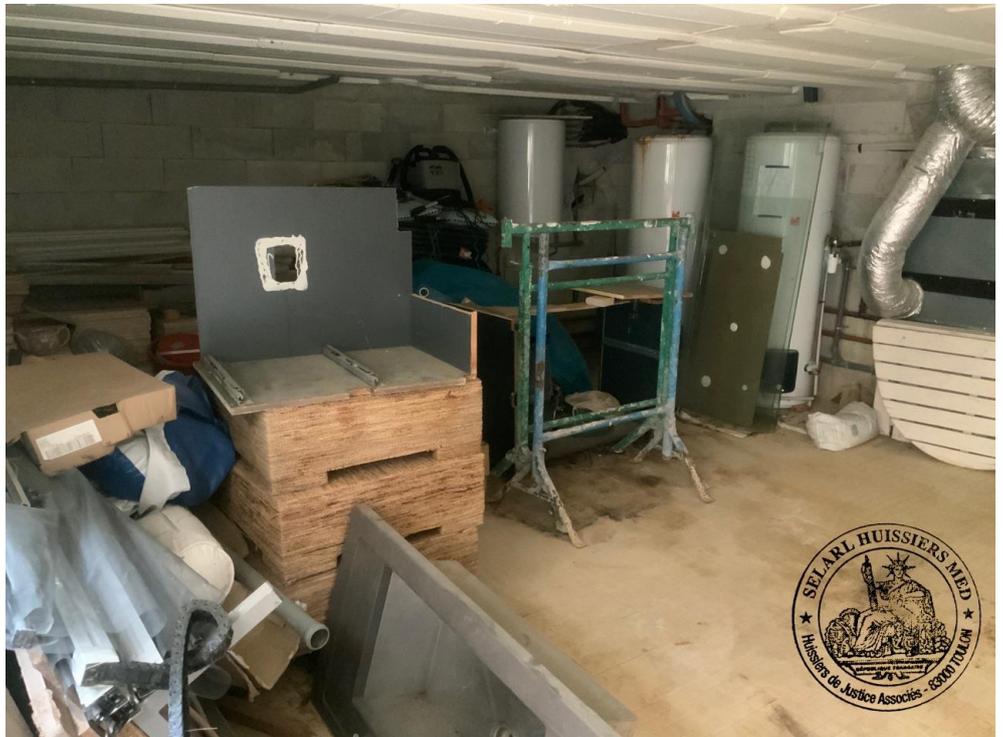
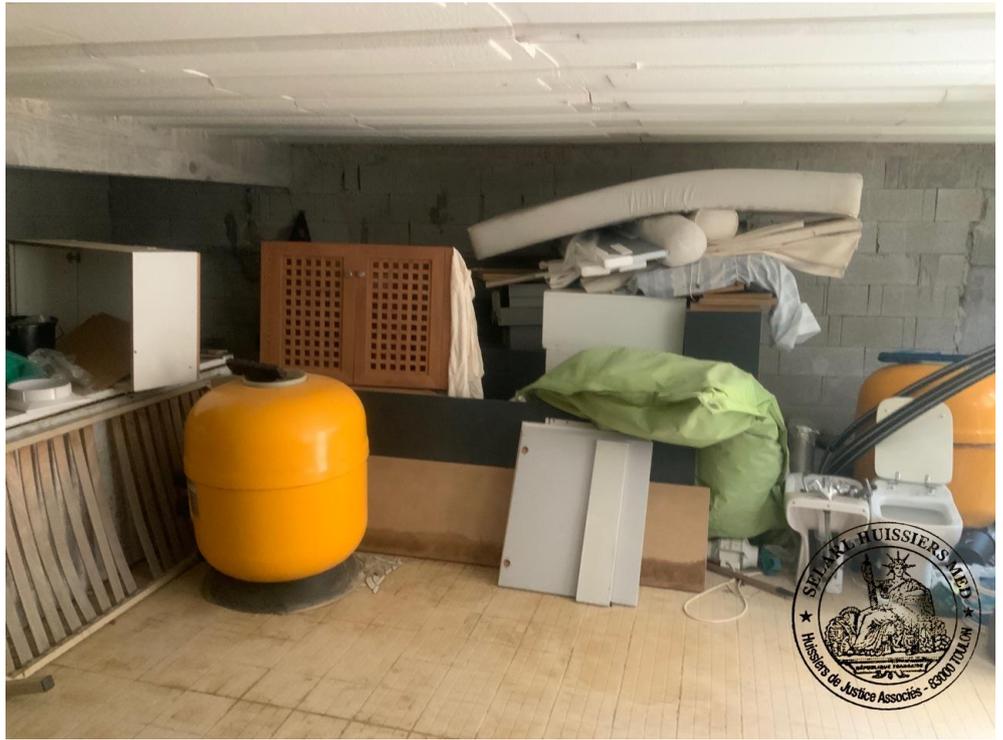
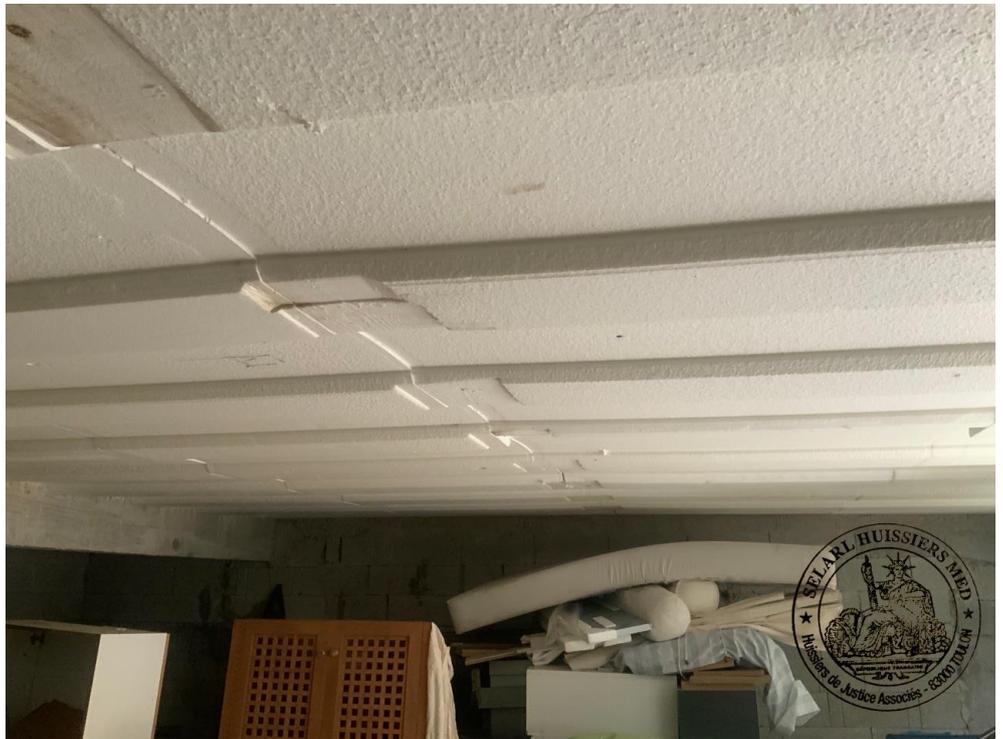
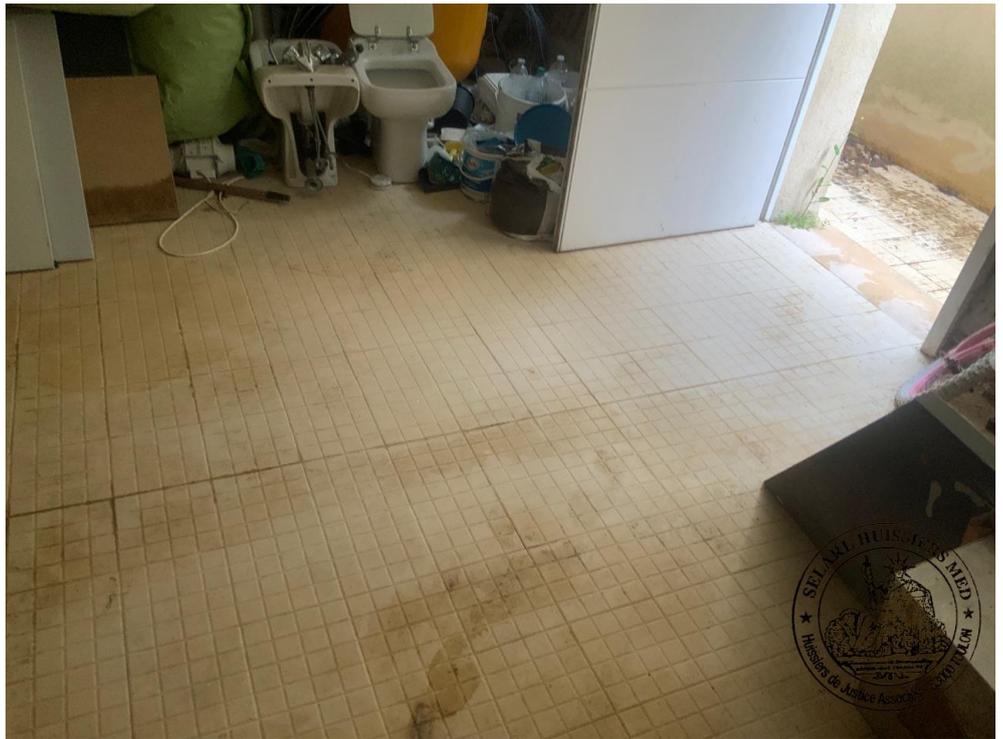
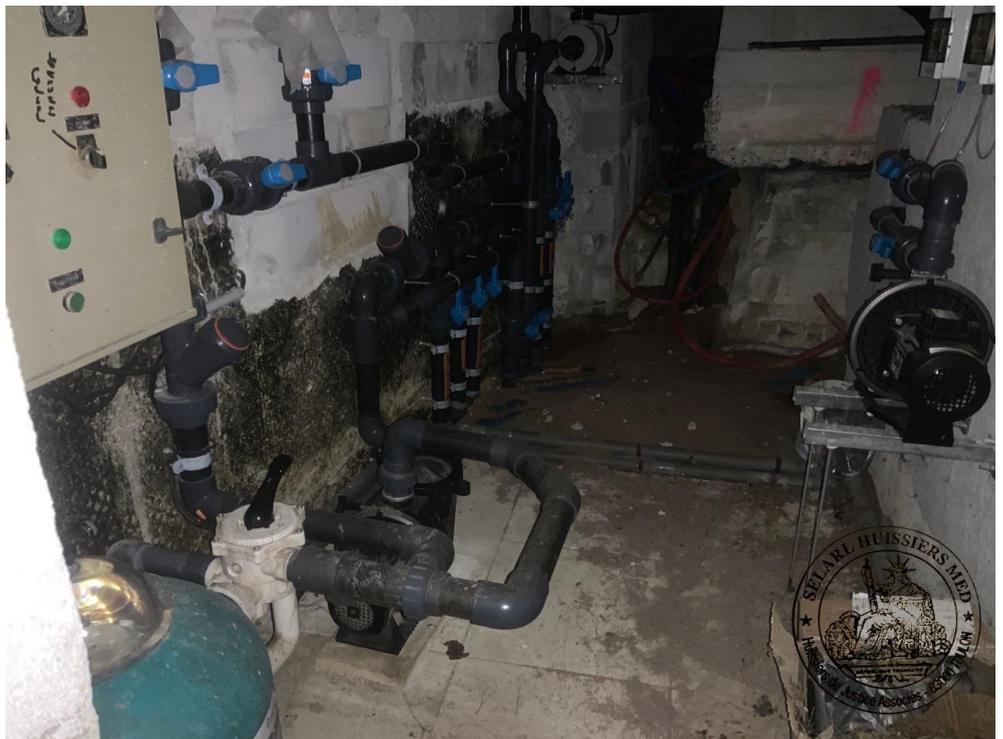
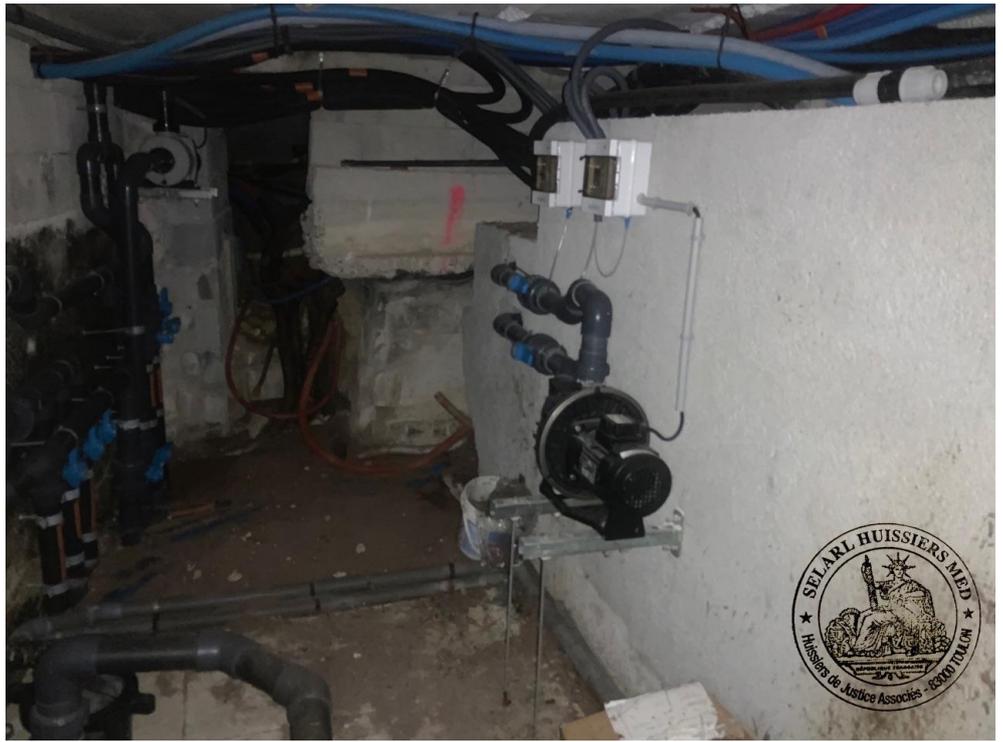
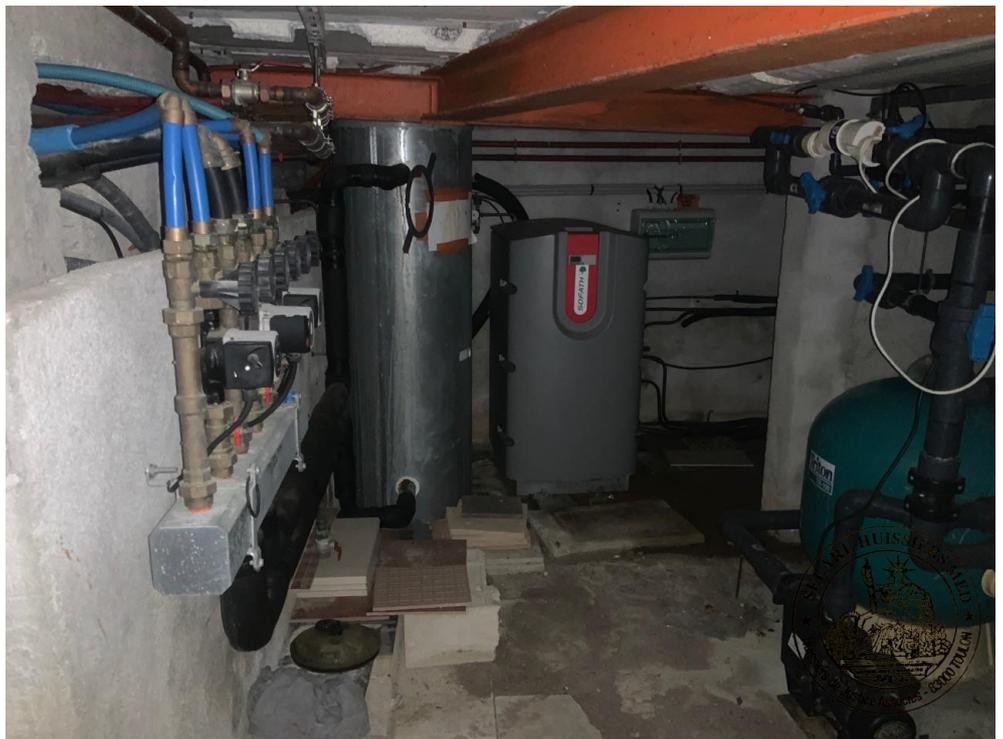
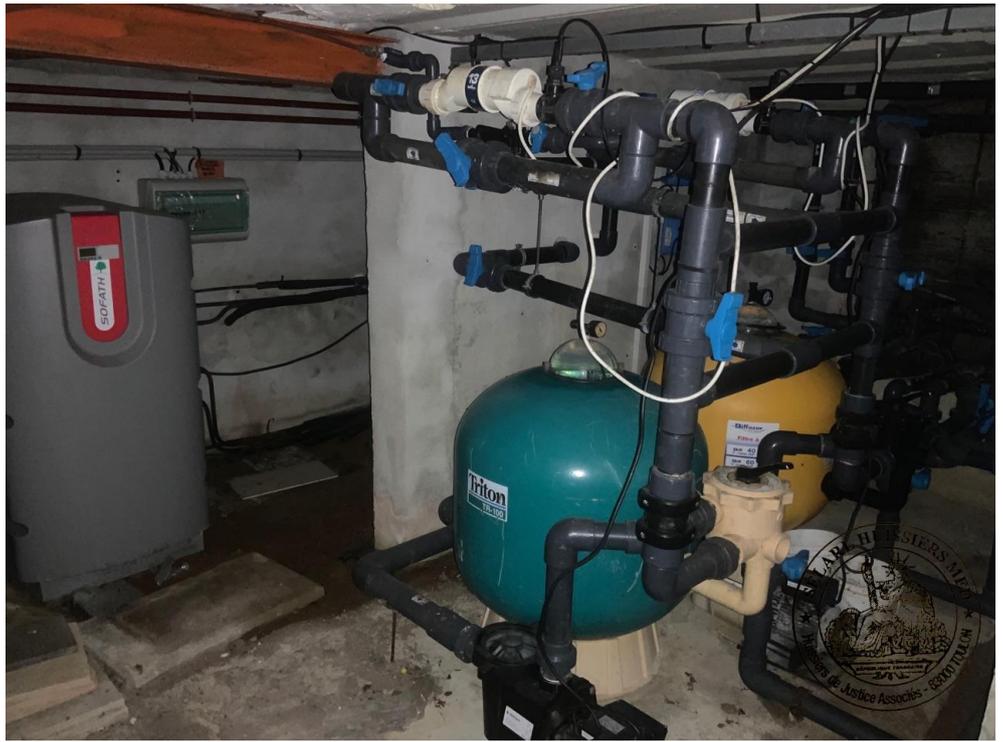
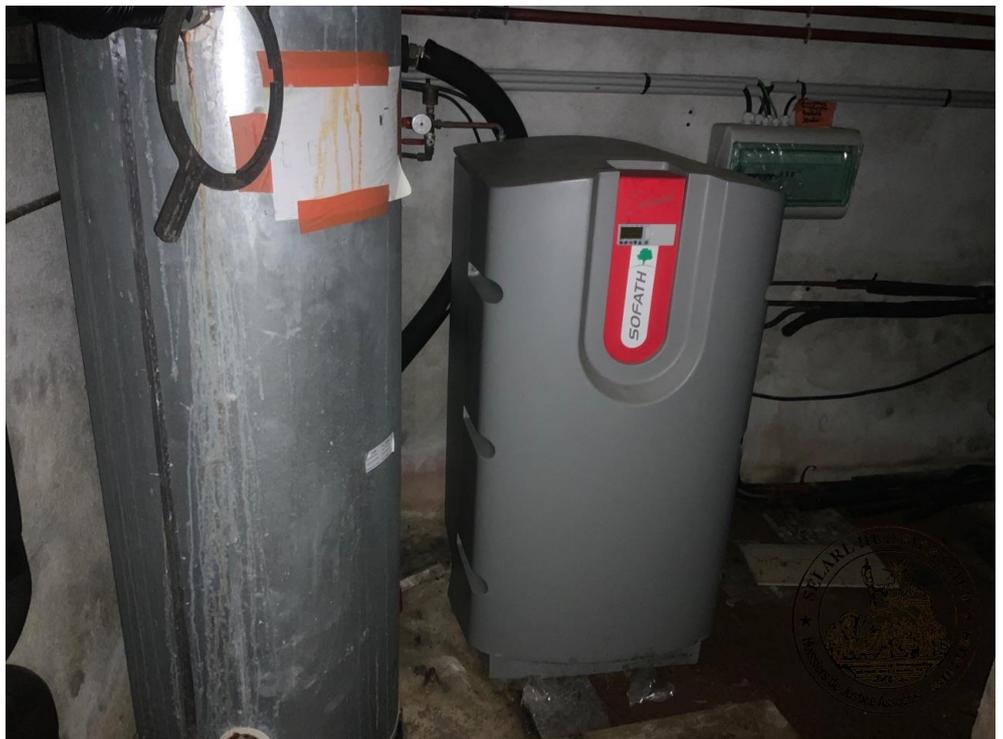
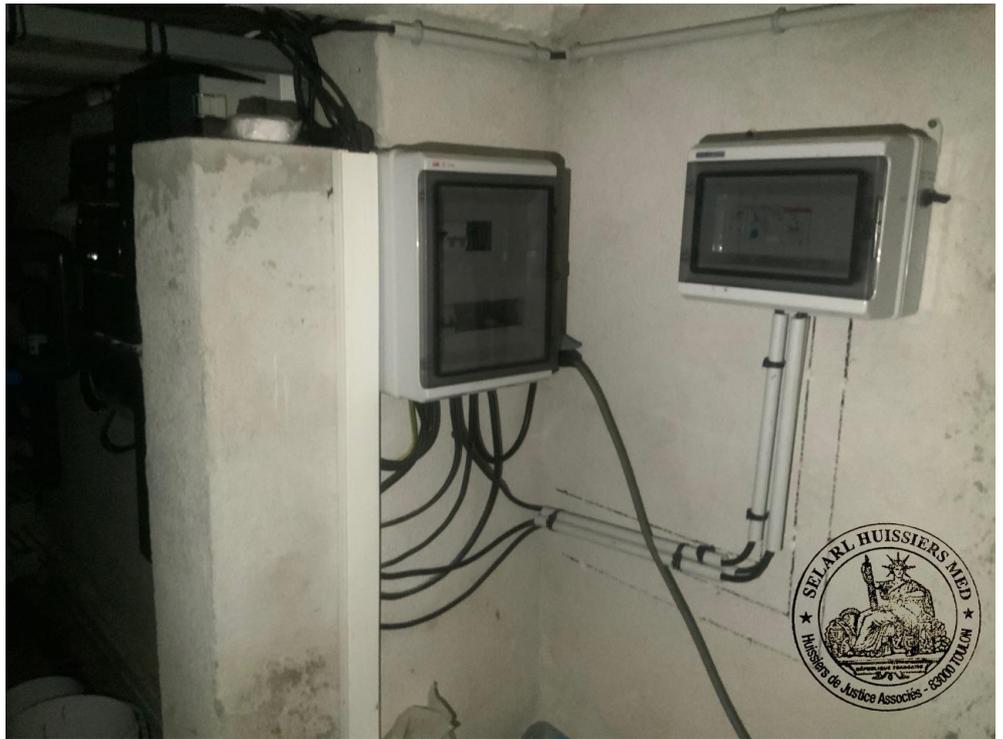
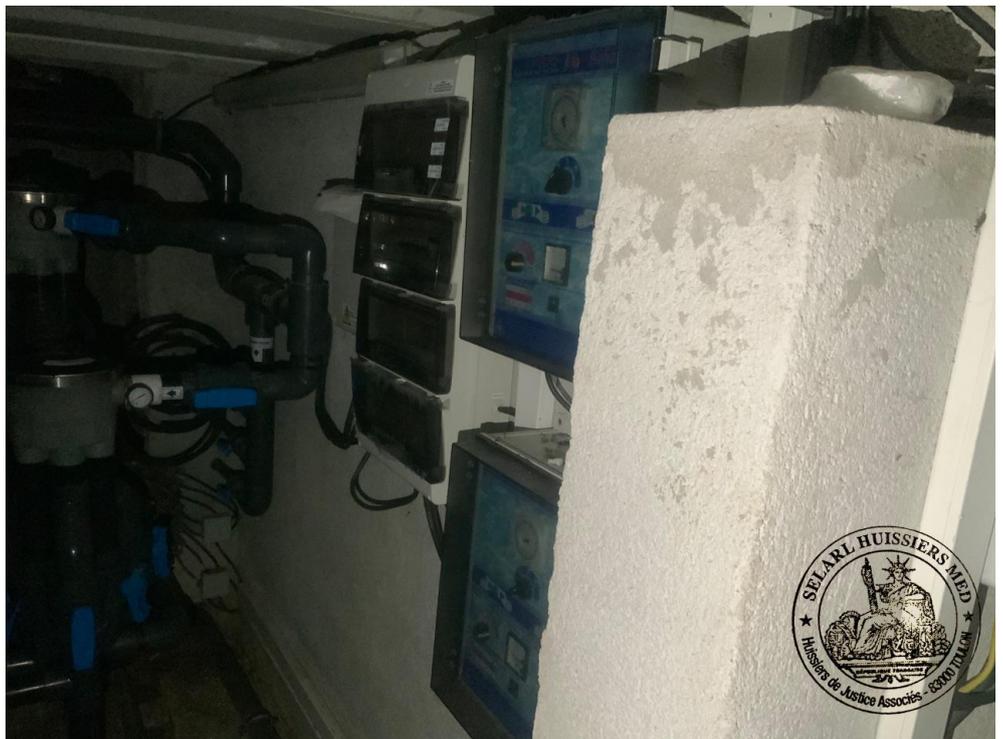
SOUS-SOL

L'accès s'effectue par le côté Est à la salle latérale du studio en état d'usage normal. La pièce comprend aussi :

- un escalier de 12 marche carrelées blanche usagées en mauvais état.
- porte en bois plein en mauvais état.

Le **sol** est recouvert de carrelage en mauvais état, de couleur beige.

Les **murs** sont recouverts de parpaings bruts en état d'usage normal.

Le **plafond** est recouvert de dalles polystyrène en état d'usage normal.

L'éclairage naturel de la pièce est assuré par deux fenêtres en mauvais état, de couleur blanche, ouverture battant double, châssis bois, double vitrage.

L'équipement électrique comprend local technique de piscine avec pompe à filtration et équipement de filtration en état d'usage normal.
