PROCES VERBAL DE DESCRIPTION

**LE LUNDI TRENTE OCTOBRE
DEUX MILLE VINGT TROIS
à 10 heures 00**

**5, Route de Genève
39150 CHAUX-DES-CROTENAY**

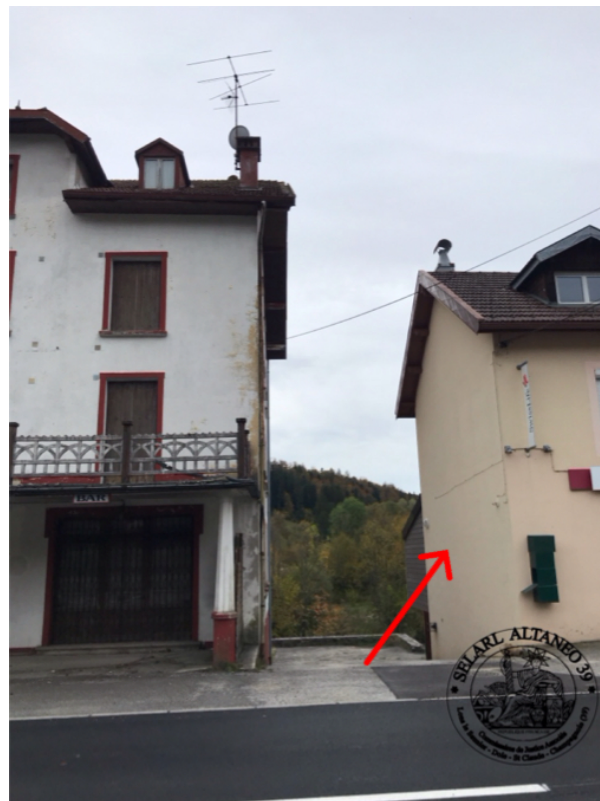
Photographie n°20. Pignon Est du bien immobilier situé 5, Route de Genève

+ Pignon recouvert d'un enduit de ton beige, en état d'usage. L'enduit présente quelques fissures. Dans le prolongement du pignon, une extension sur pilotis a été construite à l'arrière du bâtiment. Le pignon Est de cette extension est habillé d'un bardage en état.

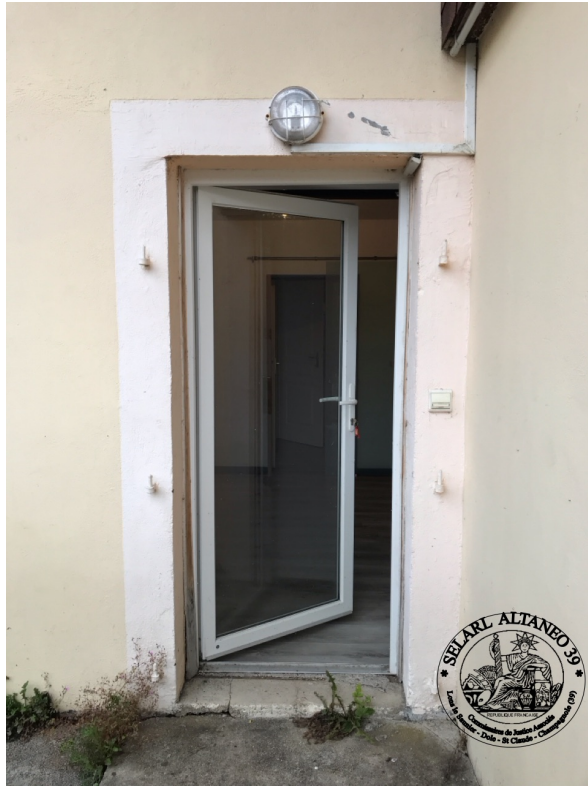
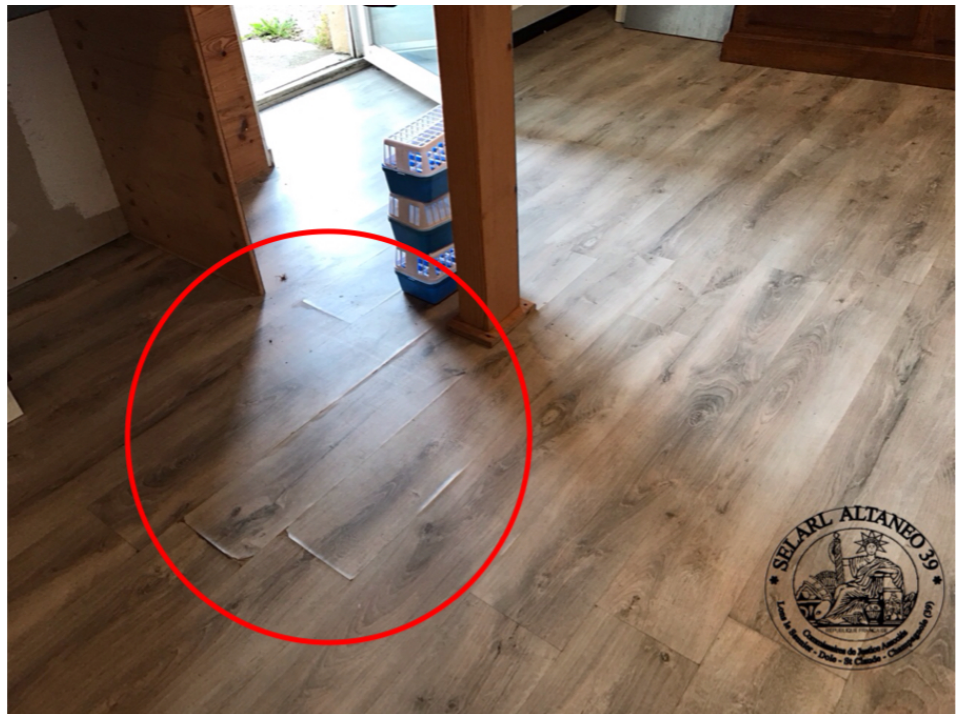
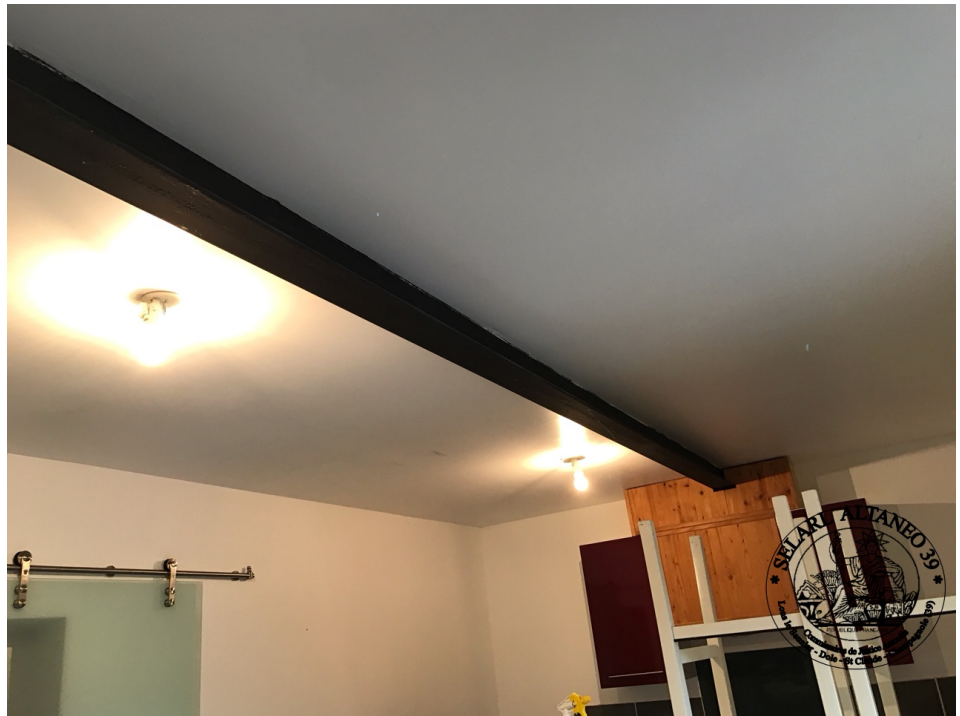
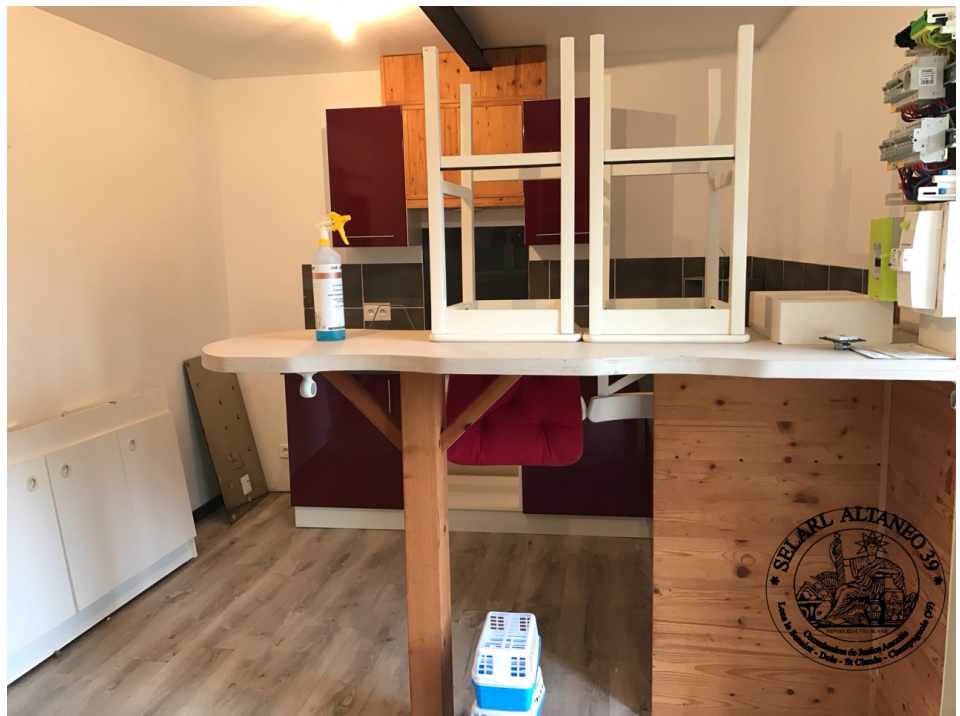
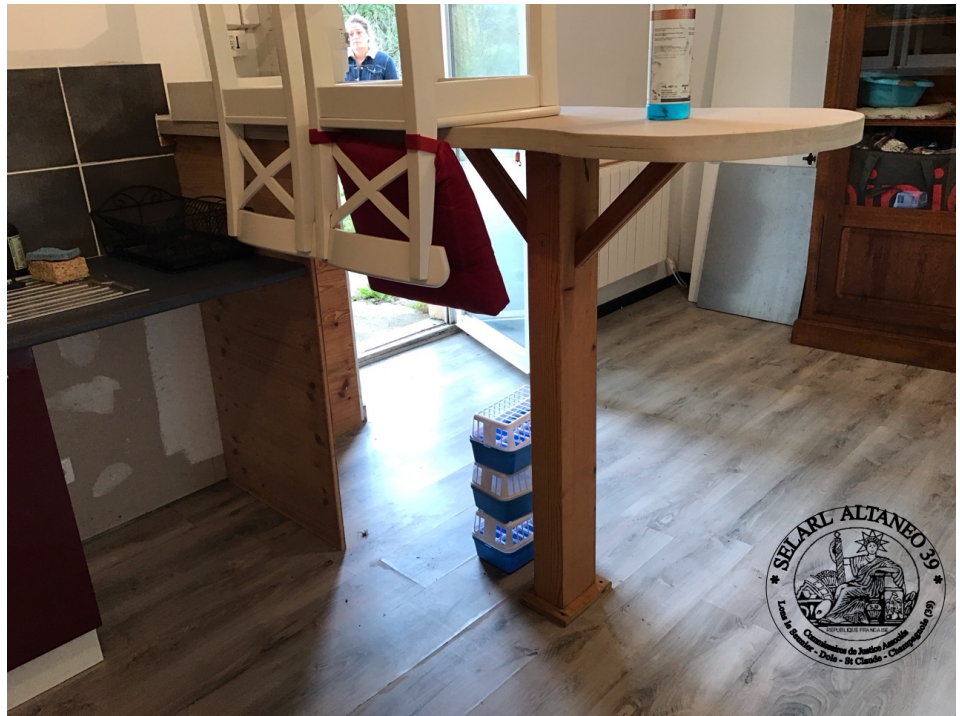
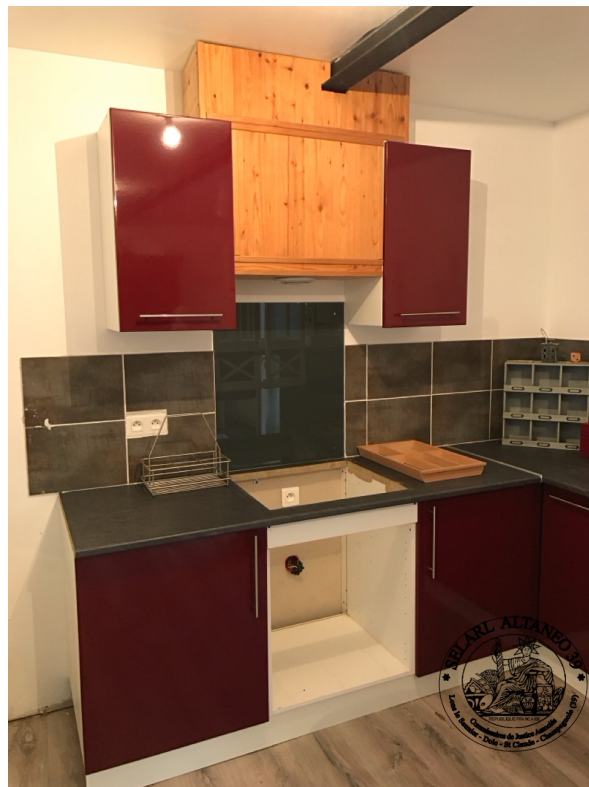
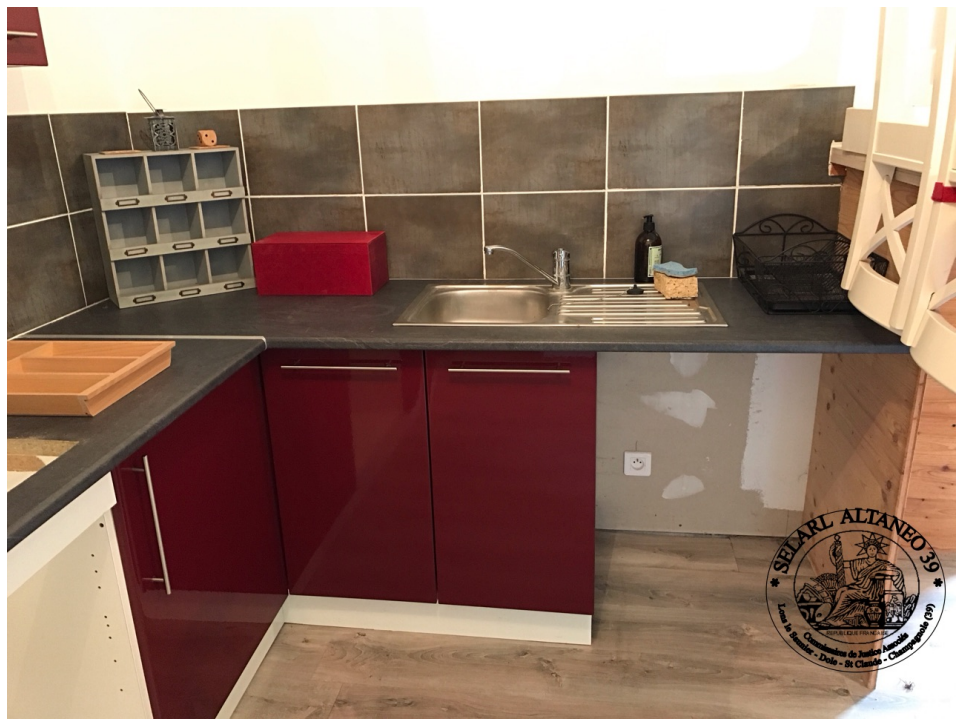
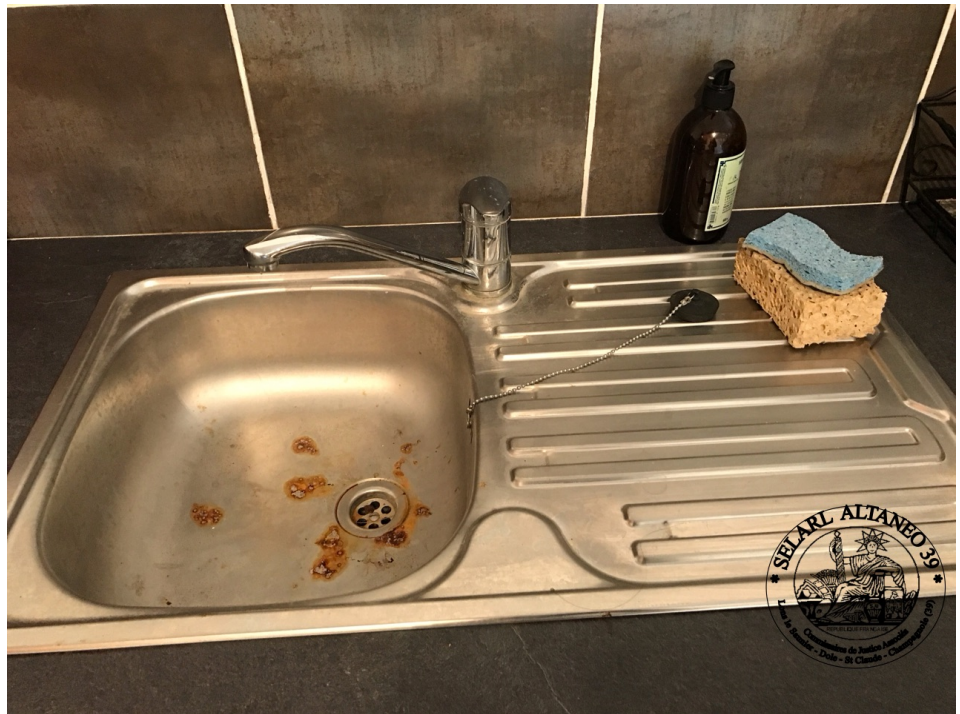
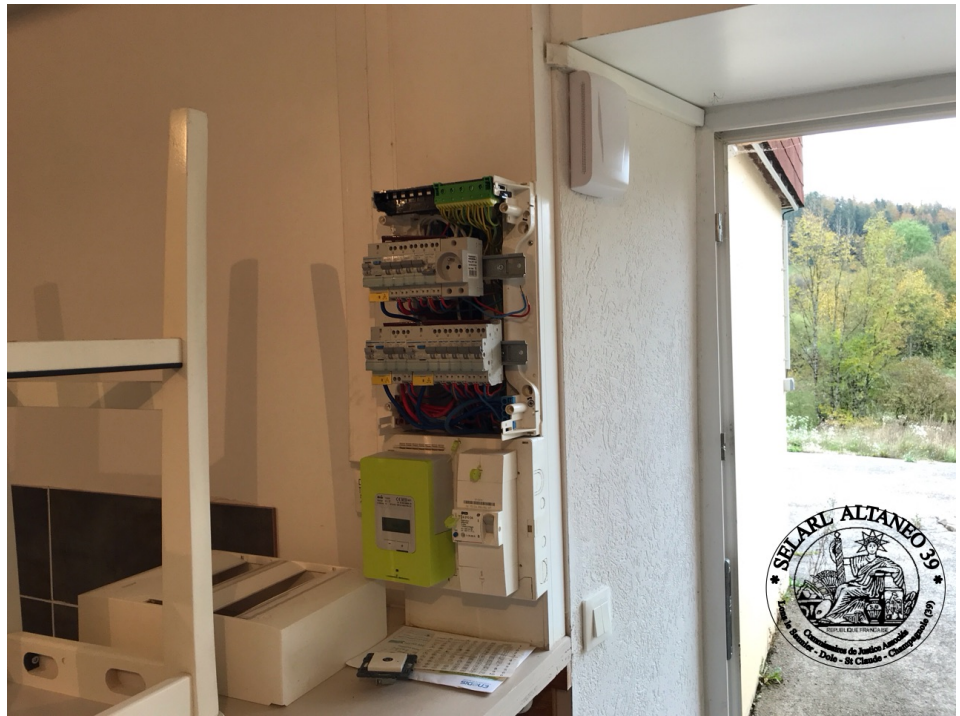
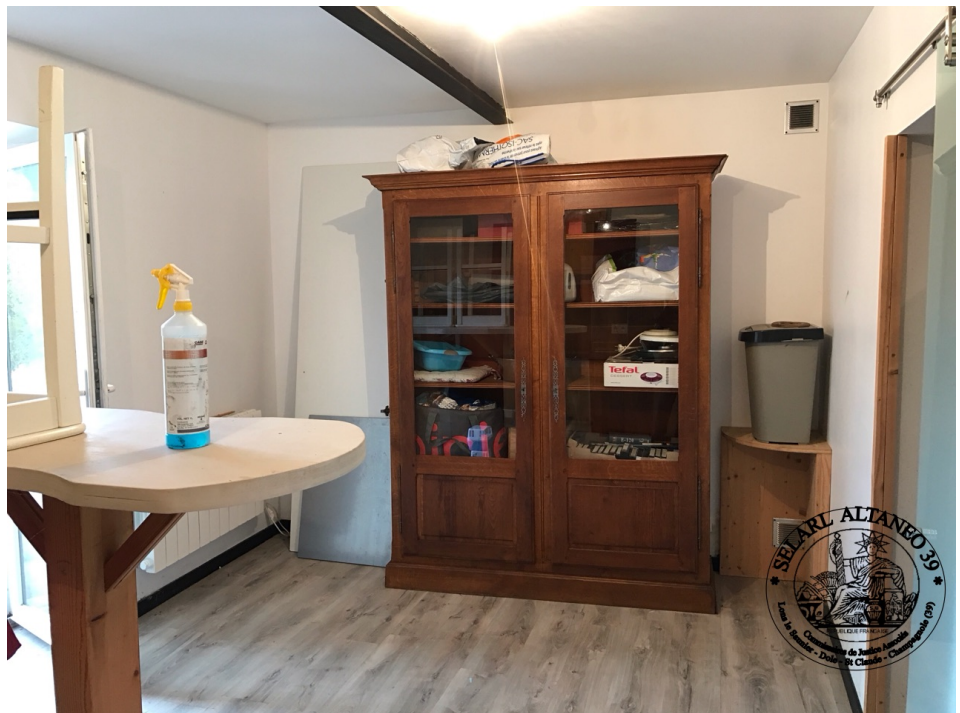
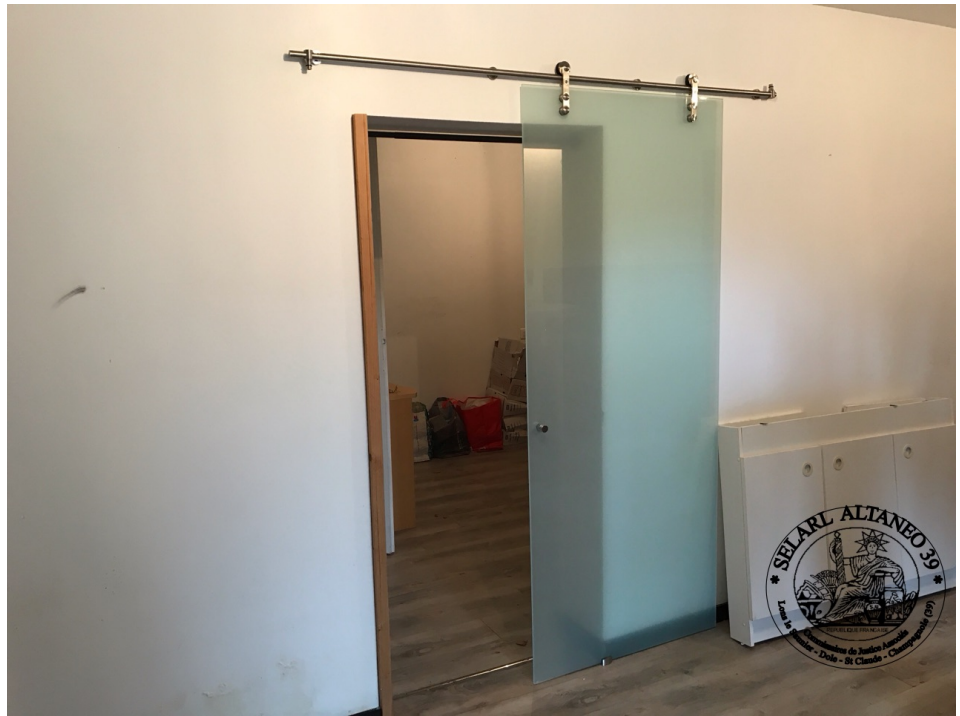
- Sol recouvert d'un parquet flottant. Plusieurs lames sont endommagées, se décollent.
Plinthes en bois.

- Murs équipés d'un doublage en placoplâtre, peint de coloris blanc.
De la moisissure se forme contre les murs, au Nord.

+ Un tableau électrique. Le couvercle est enlevé.

La pièce est très humide.

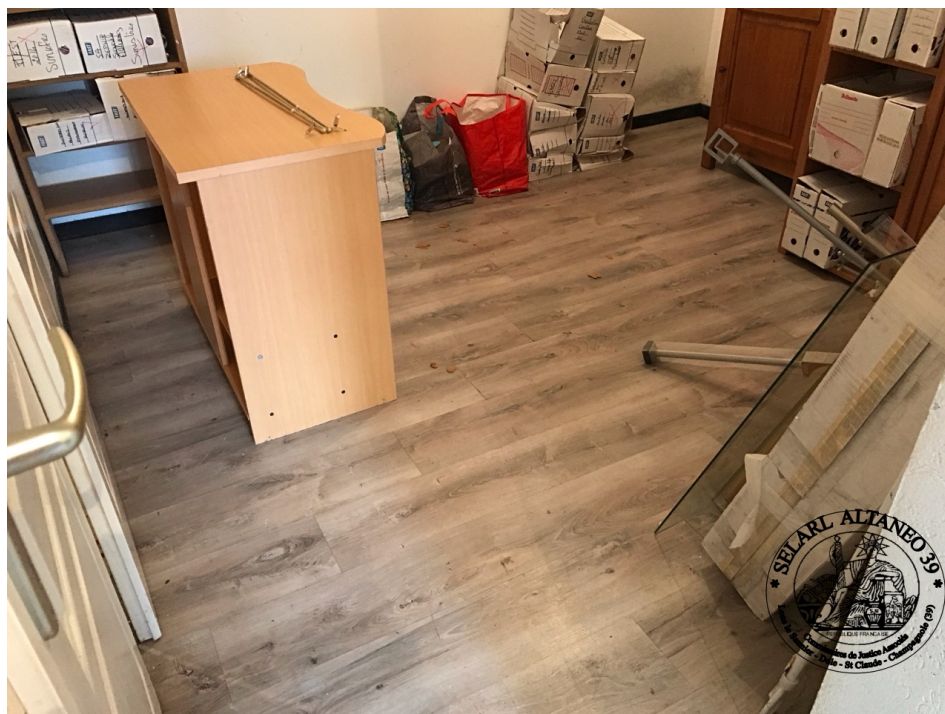
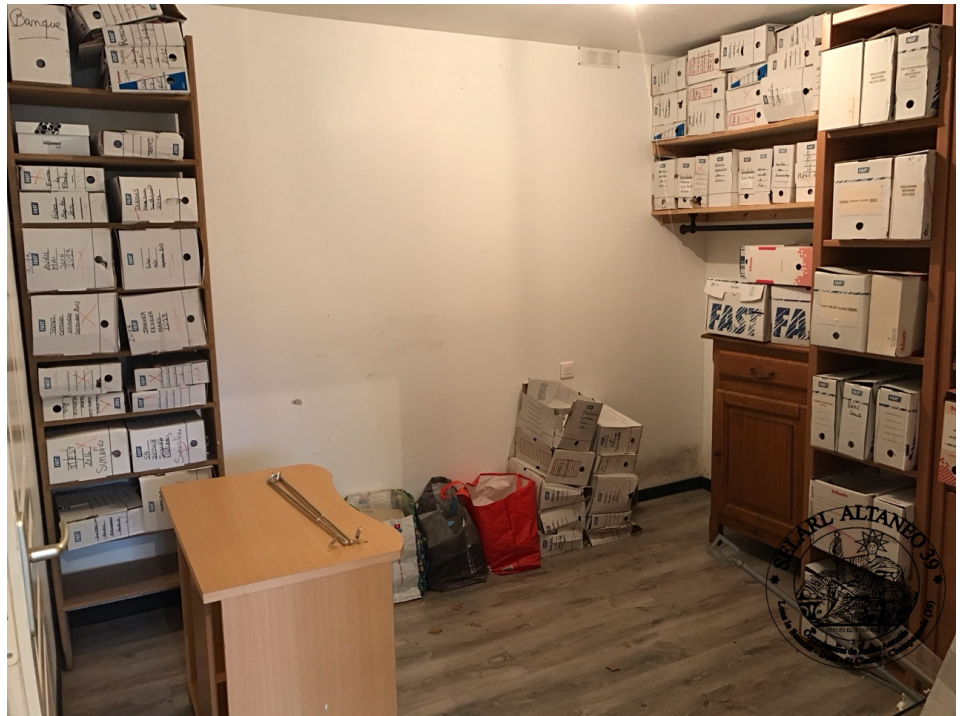
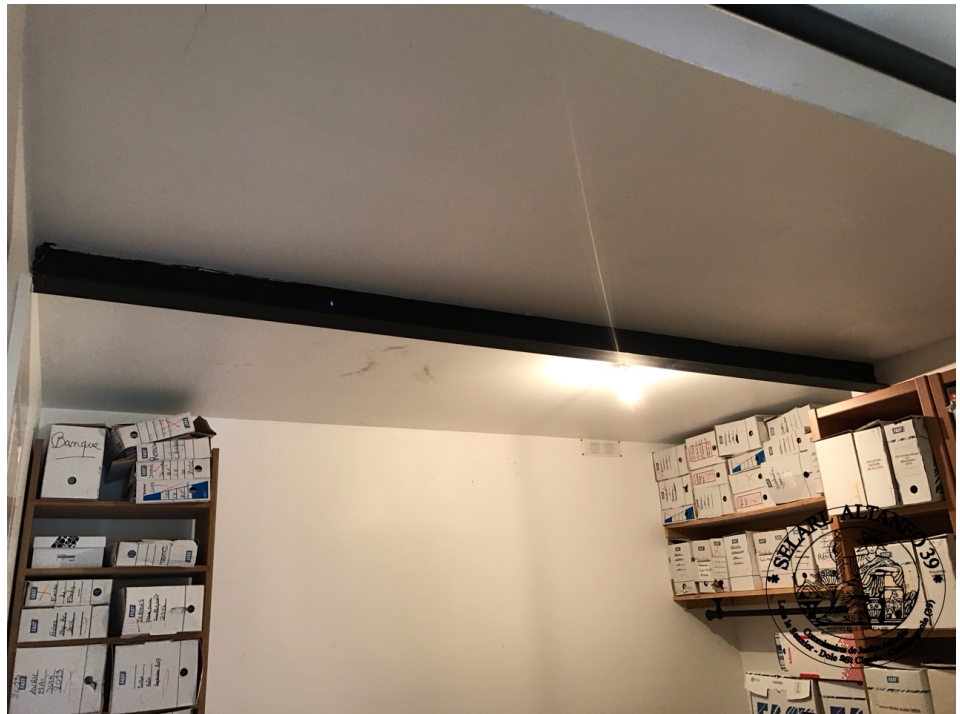
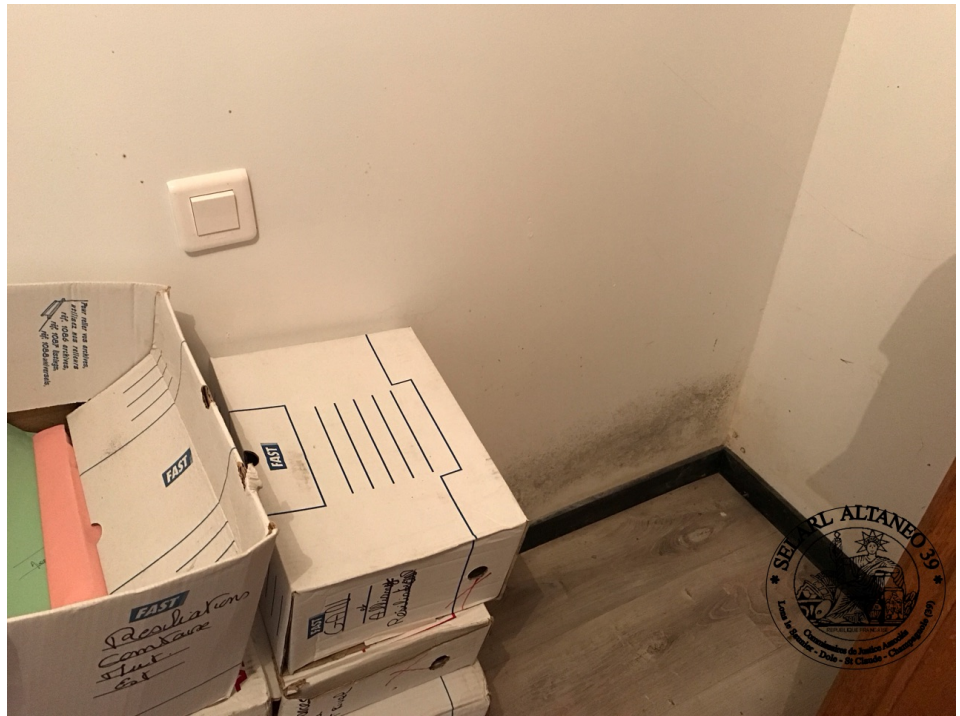
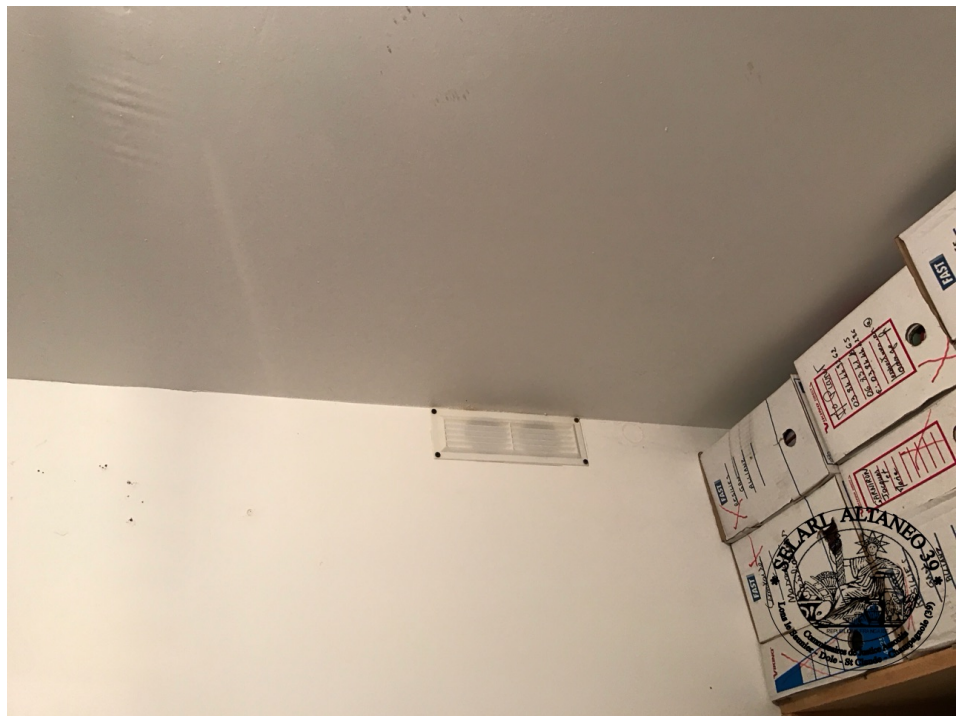
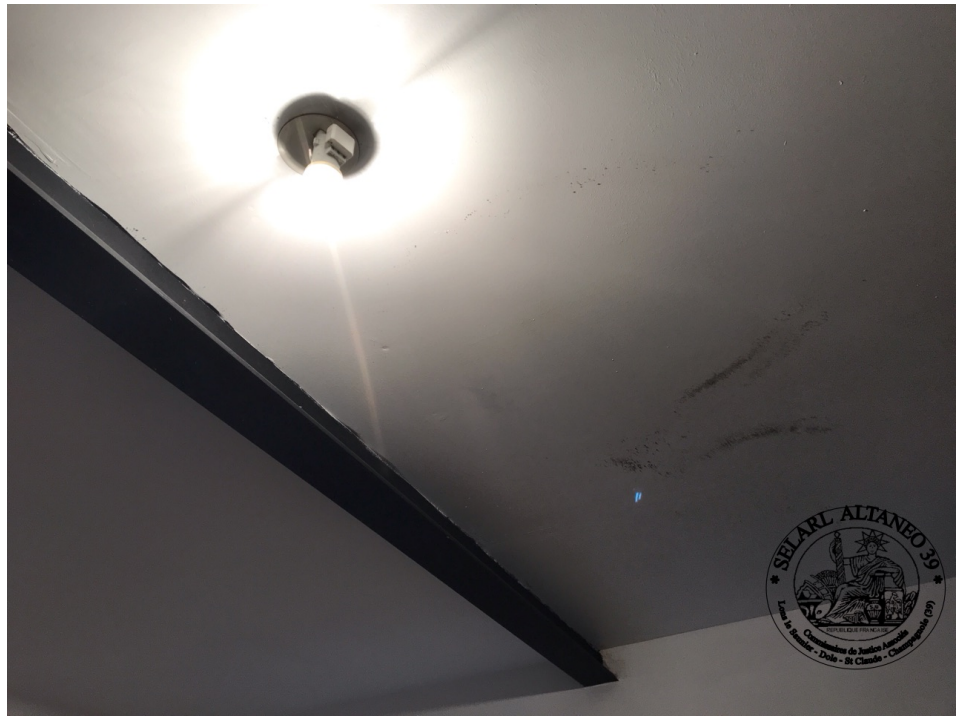
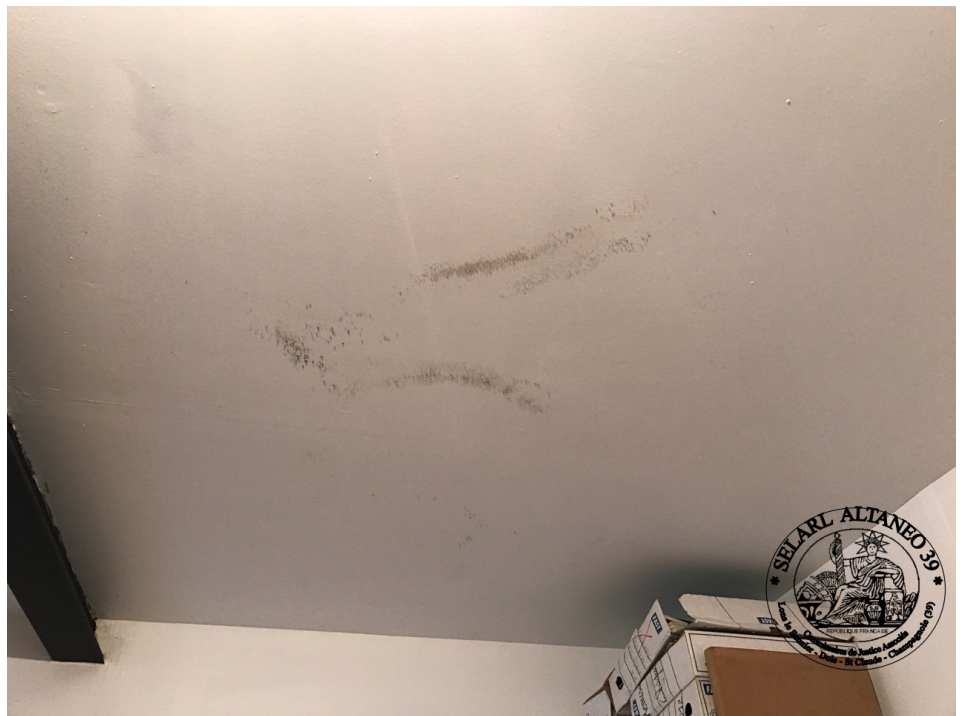
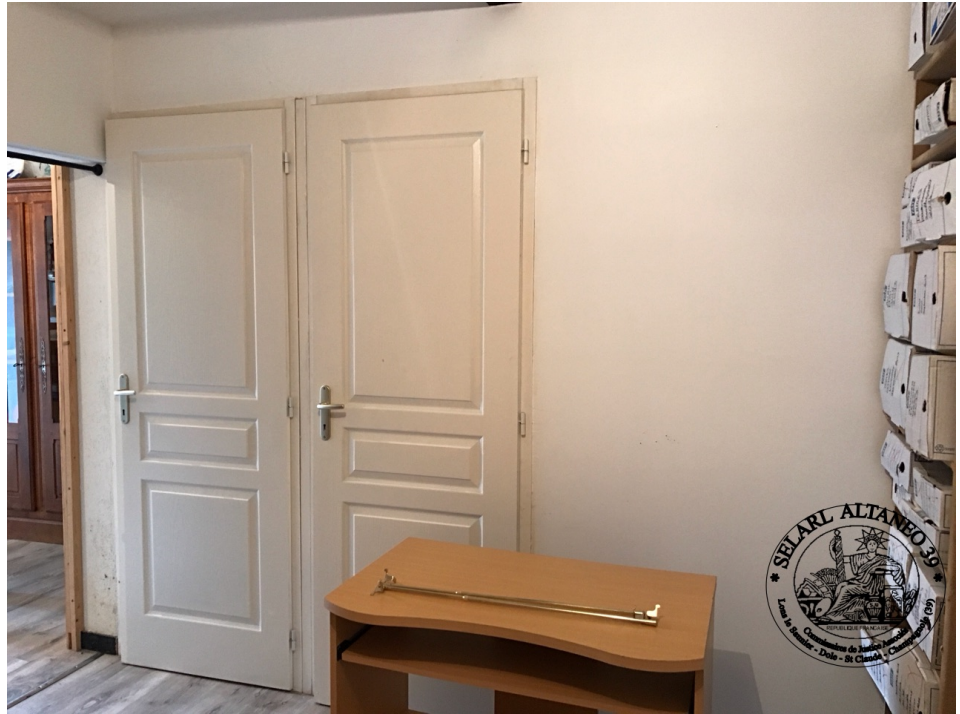
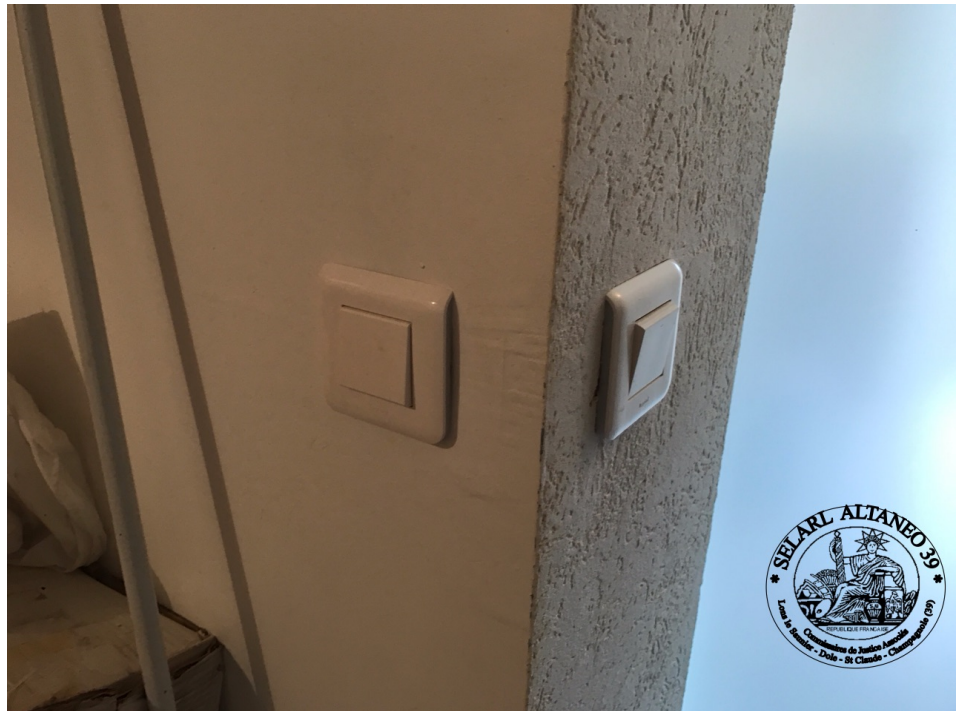
- Murs équipés d'un doublage en placoplâtre, peint de coloris blanc.
De la moisissure se forme contre le pan de mur Nord.

- Plafond: doublage en placoplâtre, peint de coloris blanc.
Une poutre IPN traverse le plafond d'Est en Ouest.
Des traces de moisissures se remarquent au plafond.

La pièce est très humide.

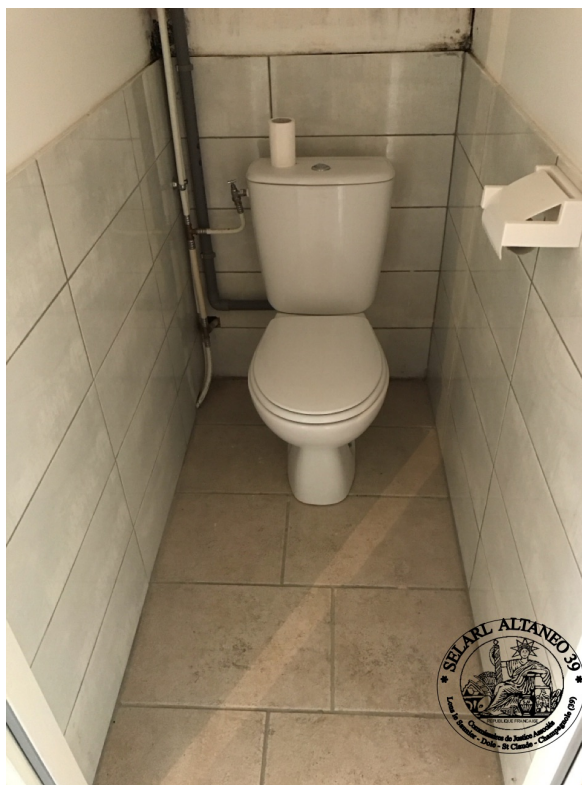
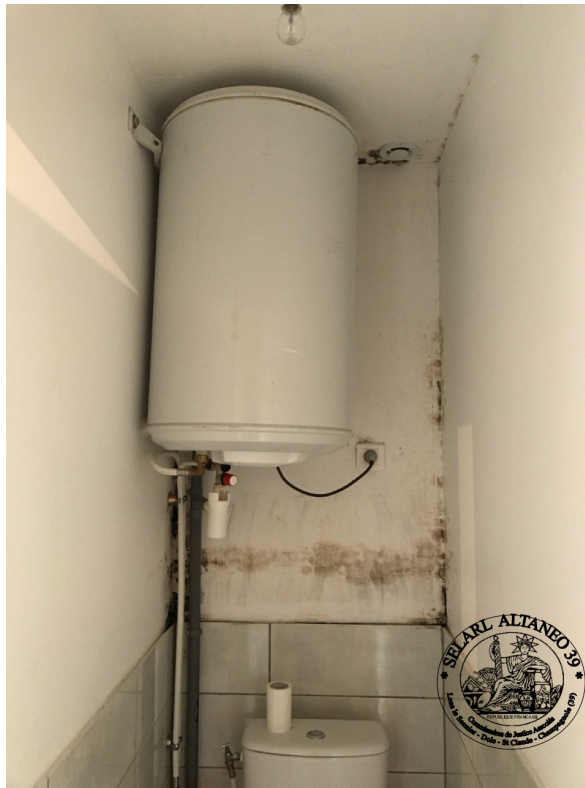
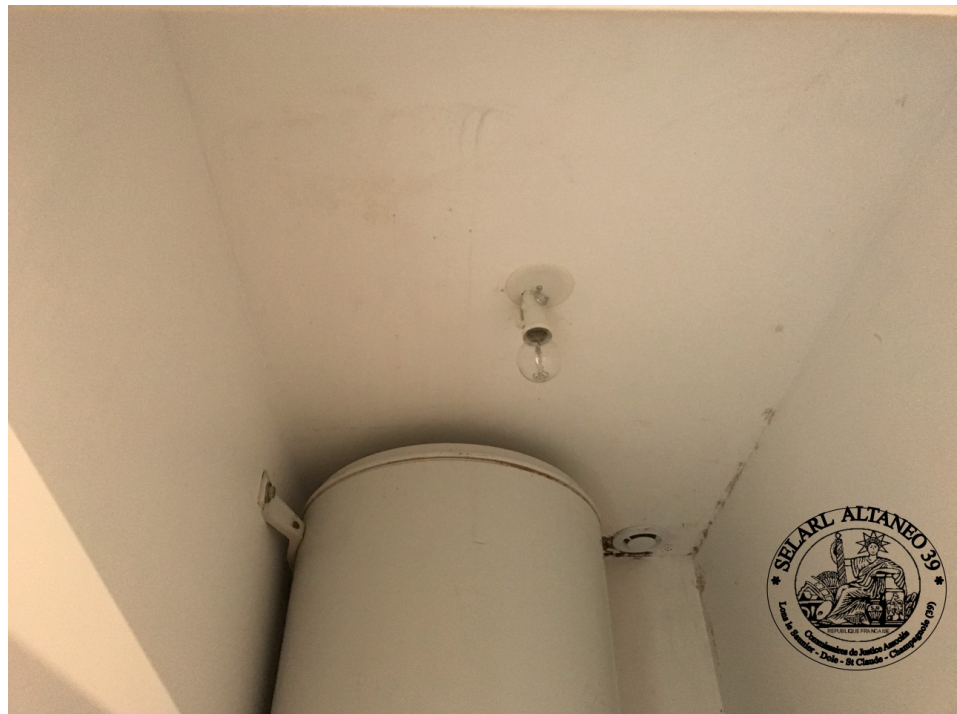
La peinture des murs est tachée par de la moisissure.

Peinture tachée par endroits par de la moisissure.

La pièce est très humide.

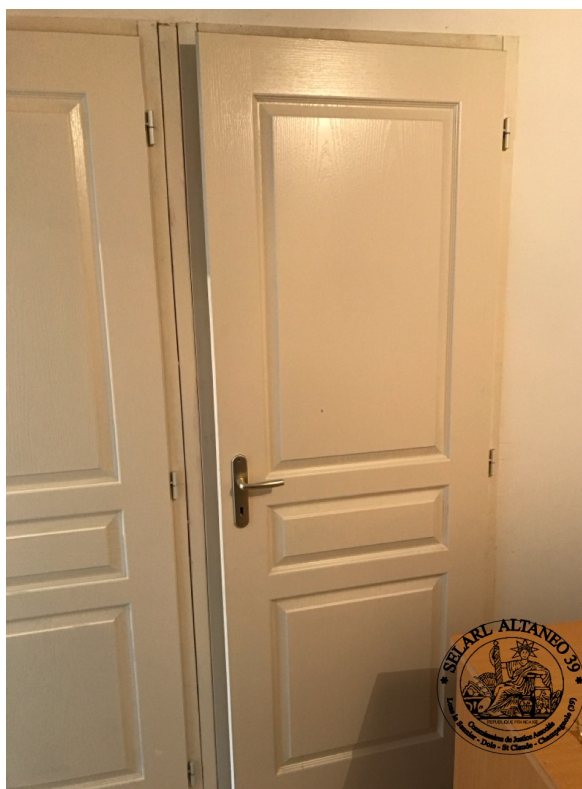
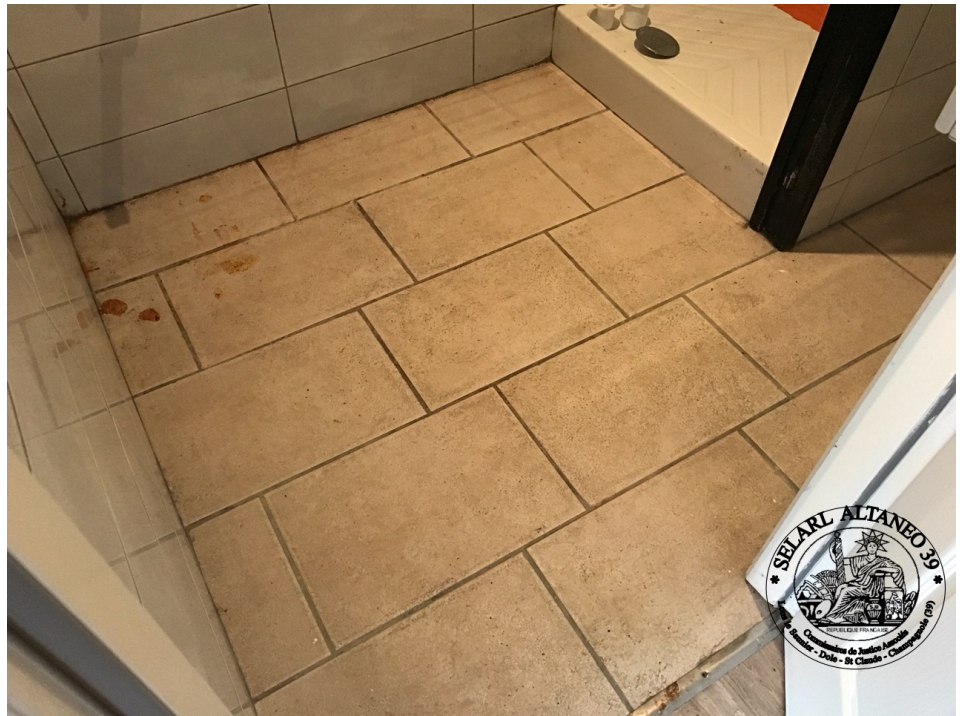
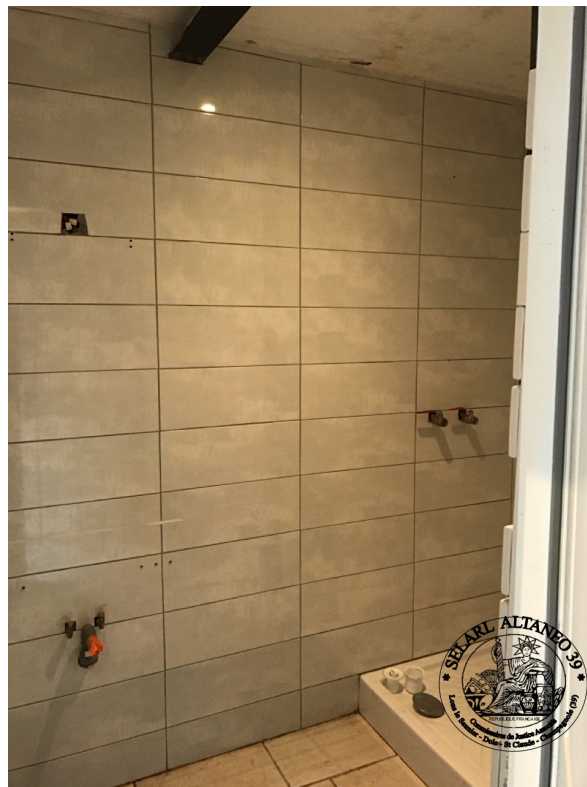
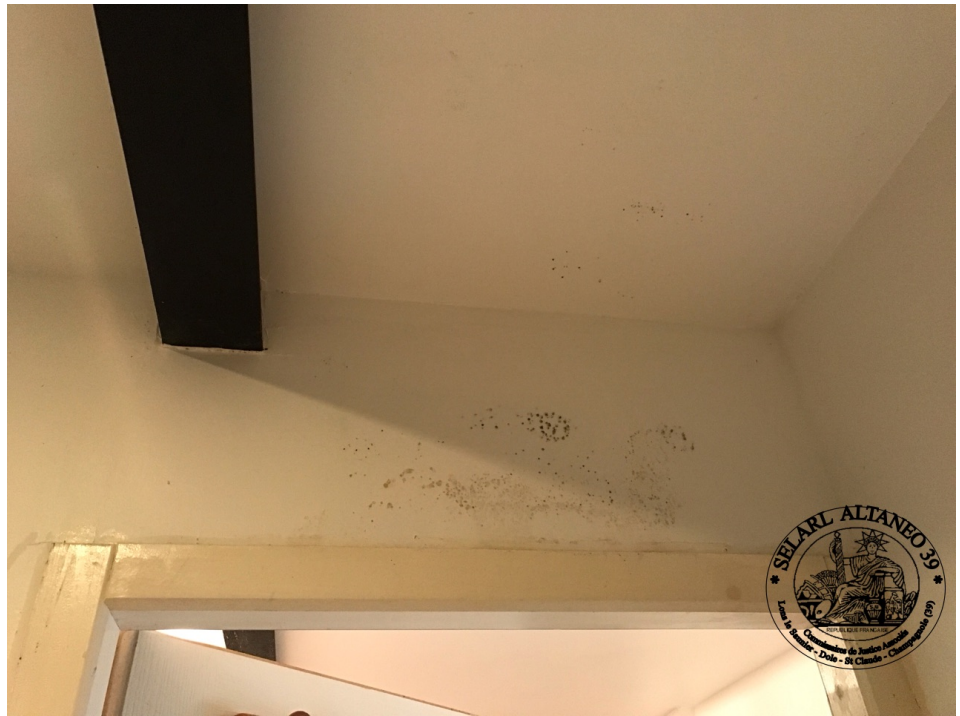
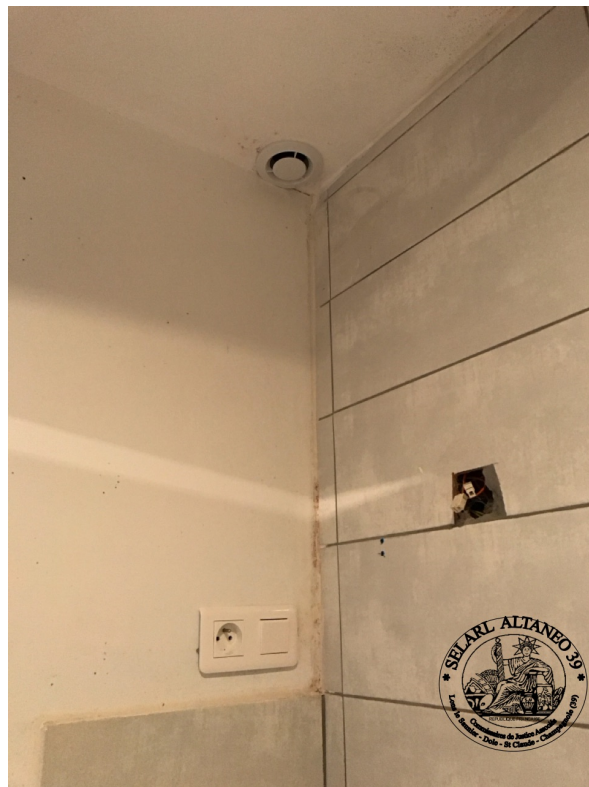
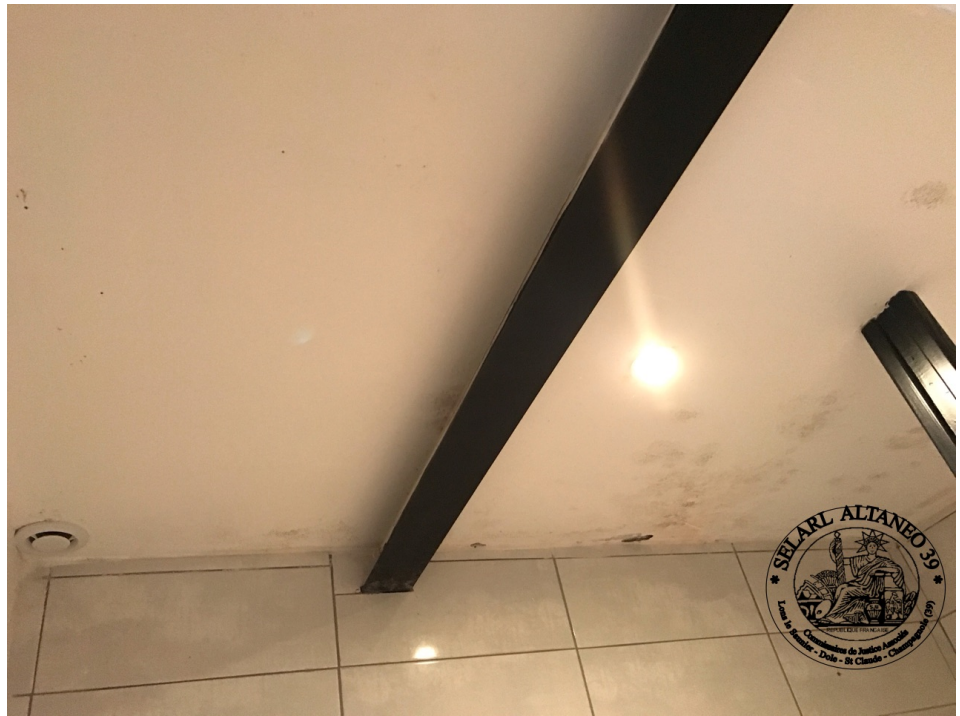
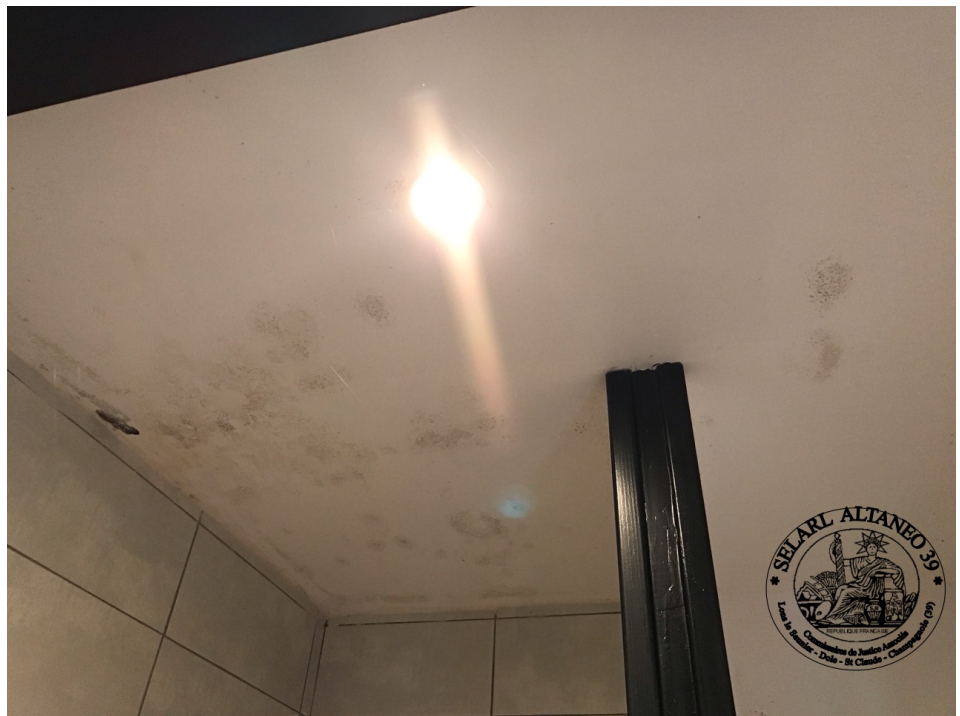
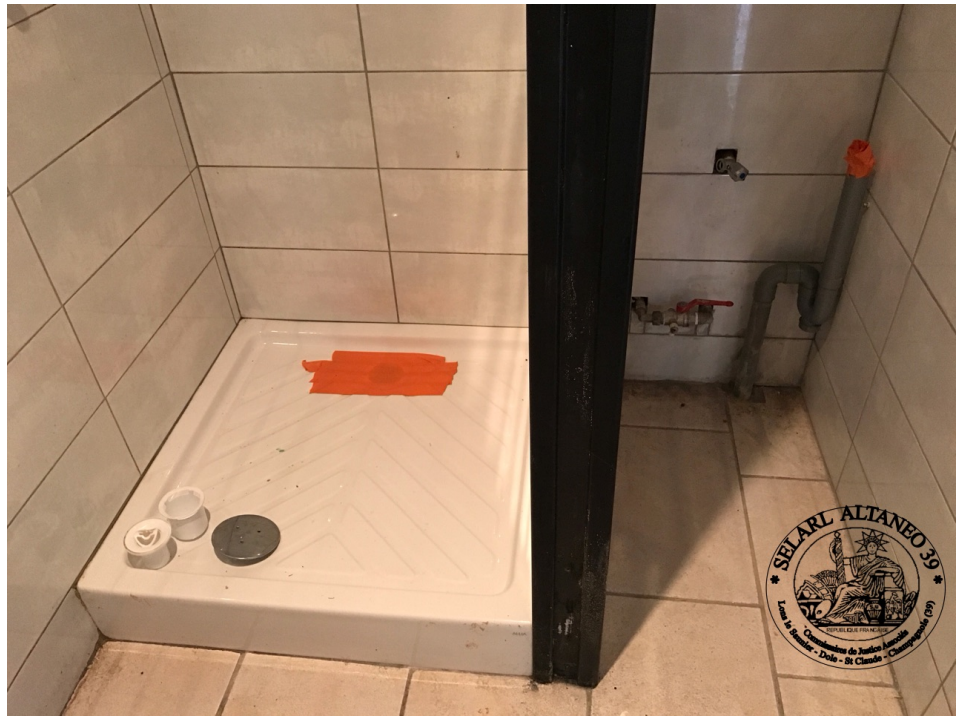
- L'accès s'effectue depuis la pièce borgne.
Porte postformée blanche.
- Sol carrelé en état, mais taché dans un angle de la pièce ;
- Murs équipés d'un doublage en placoplâtre, pour partie peint de coloris blanc et pour autre partie habillé de carrelage mural.
La peinture des murs est tachée par de la moisissure.
- Plafond: doublage en placoplâtre, peint de coloris blanc.
Peinture tachée par endroits par de la moisissure.
Une poutre IPN traverse le plafond.

- + Une aération ;
- + Un éclairage ;
- + Equipements électriques non finalisés (présence de fils électriques avec dominos, sans cache) ;
- + Un receveur de douche non fonctionnel ;
- + Une arrivée d'eau pour lave-linge ;
- + Absence de robinetterie ;

La pièce n'est pas achevée et est très humide.
