PROCES VERBAL DE DESCRIPTION

**« A PARIS (75018) 51 rue du Mont Cenis
Cadastré BK n°46 pour 04 a 37 ca**

Lot 24 et Lot 26 : au 7^{ème} étage DEUX CHAMBRES REUNIES

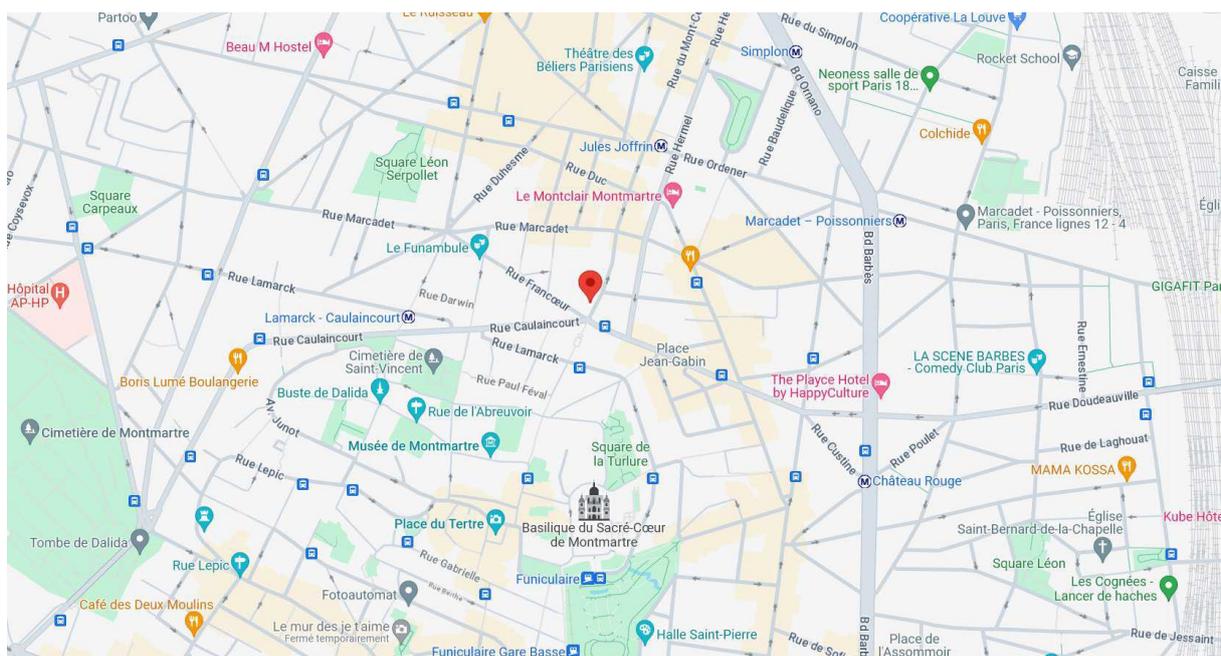
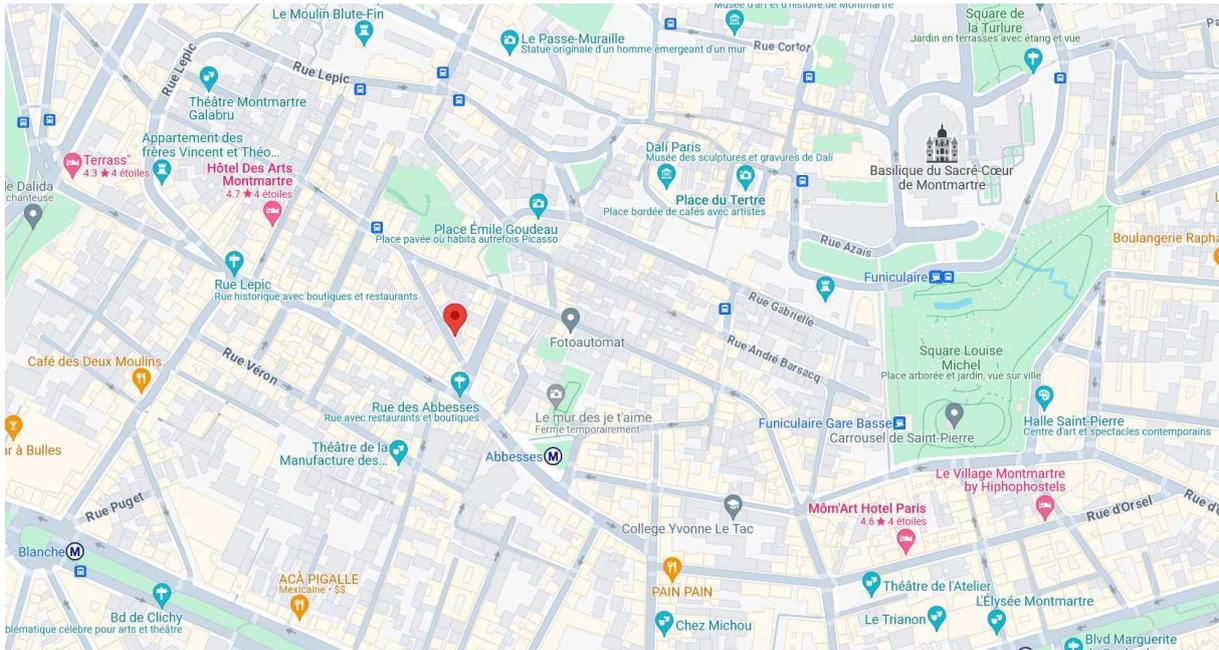
I. ENVIRONNEMENT ET SITUATION DE L'IMMEUBLE
(Clichés photographiques n°1 à 18)

L'immeuble dispose d'un ascenseur allant jusqu'au 6^{ème} étage.

La cage d'escalier est éclairée par des fenêtres avec vitraux.
