**PROCES - VERBAL DE DESCRIPTION
COMPLEMENTAIRE**

Dossier Technique Immobilier

Numéro de dossier : 241008013958CHETAIL_CELICOURT
Date du repérage : 08/10/2024

Département : **74560**
Commune : **MONNETIER-MORNEX**
Adresse : **266 Chemin de l'Eau Vive**
Section cadastrale A, Parcelle(s) n° 94
Désignation et situation du ou des lots de copropriété :
Ce bien ne fait pas partie d'une copropriété
Périmètre de repérage : **Maison**

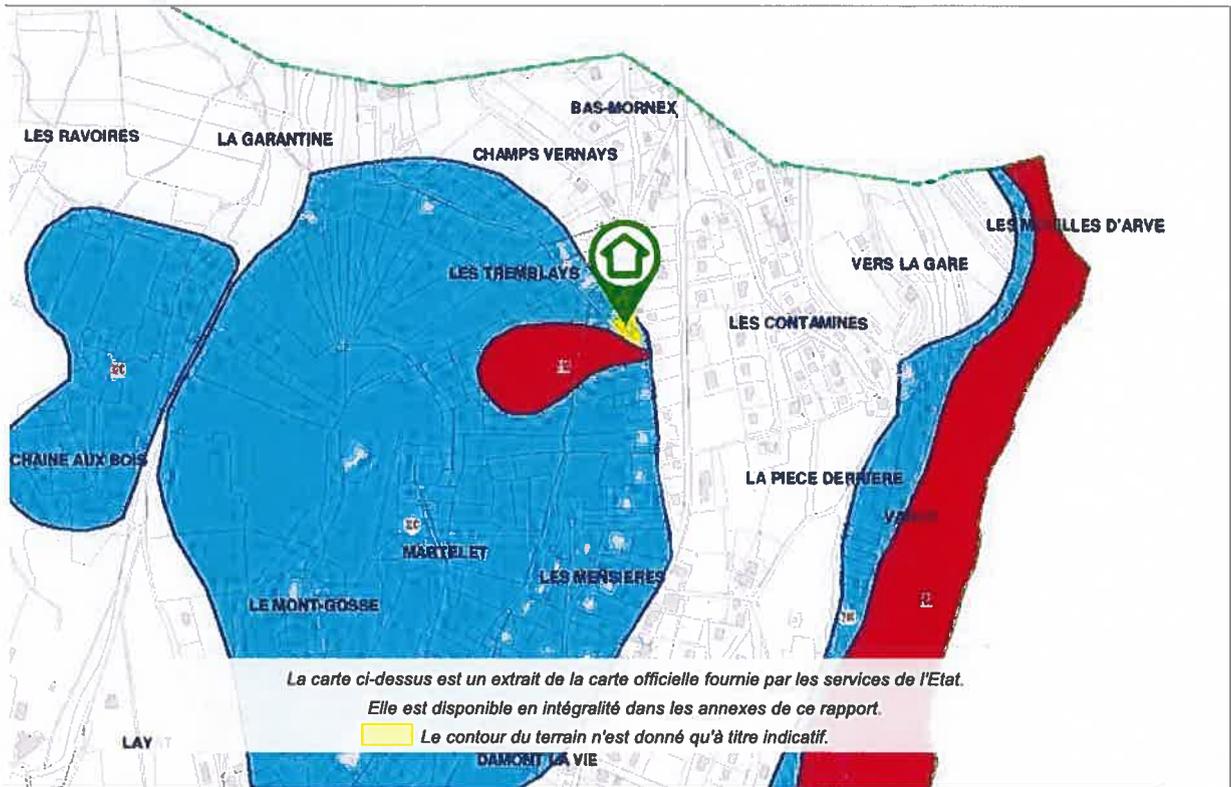
Mouvement de terrain

PER Mouvement de terrain, approuvé le 06/10/1994 (multirisque)

Concerné*

* L'immeuble est situé dans le périmètre d'une zone à risques
