# PROCES-VERBAL DE DESCRIPTION

« PARIS 15ème - 16 rue de Dantzig, Cadasté AL n° 46 pour 470 m2

Me suis rendu ce jour, le 22 février 2024 à 9h30 au 16-18 rue de Danzig 75015 PARIS, rez-de-chaussée côté escalier 1, accompagné des personnes suivantes requises par mes soins :

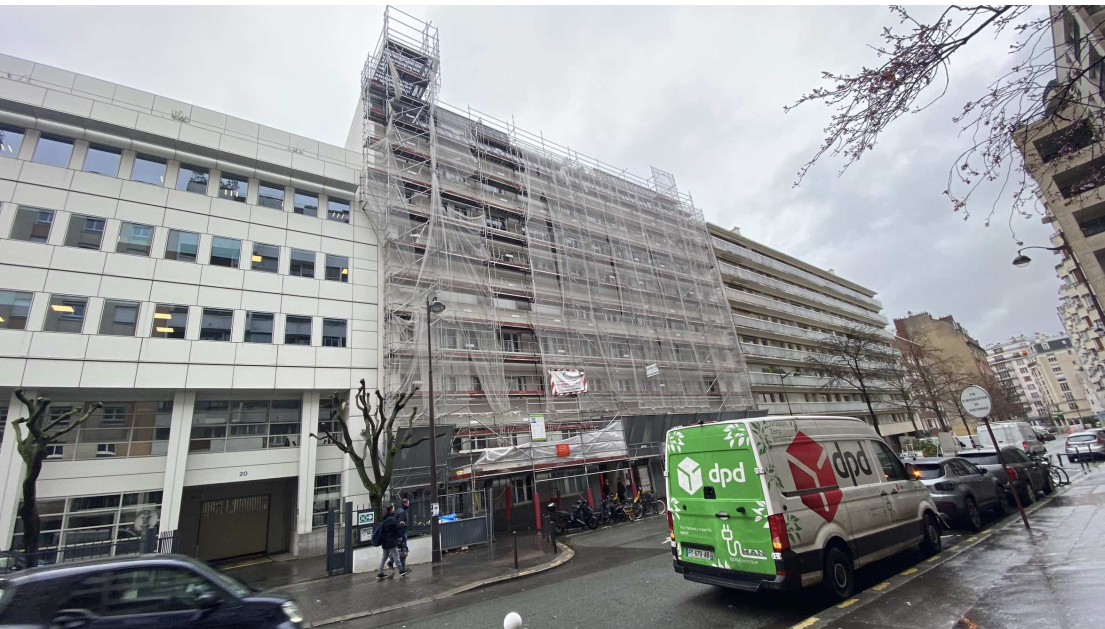
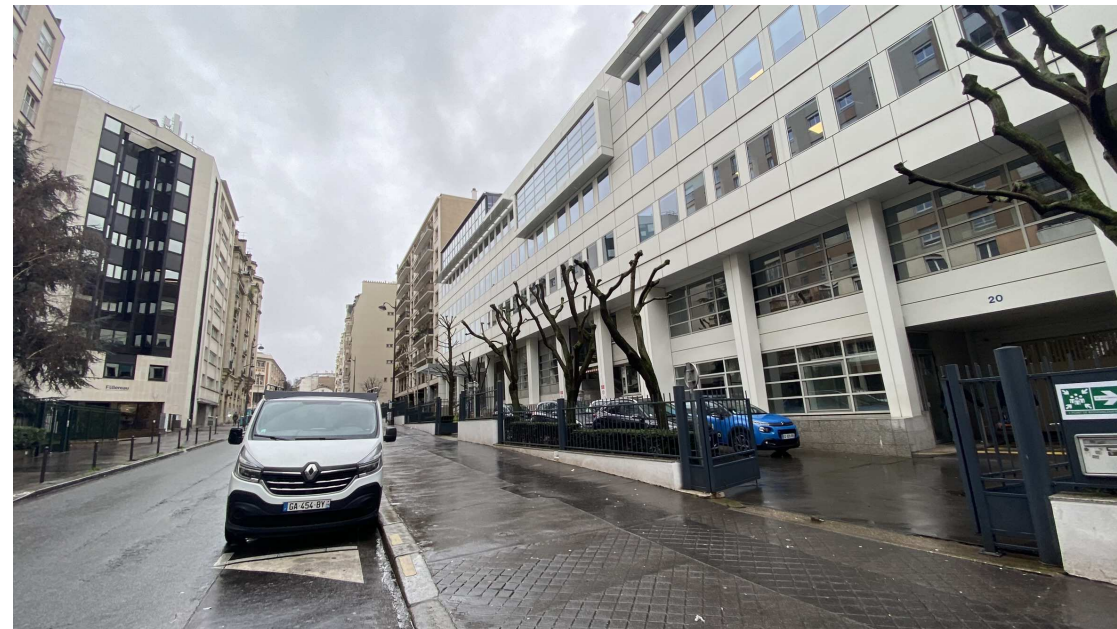
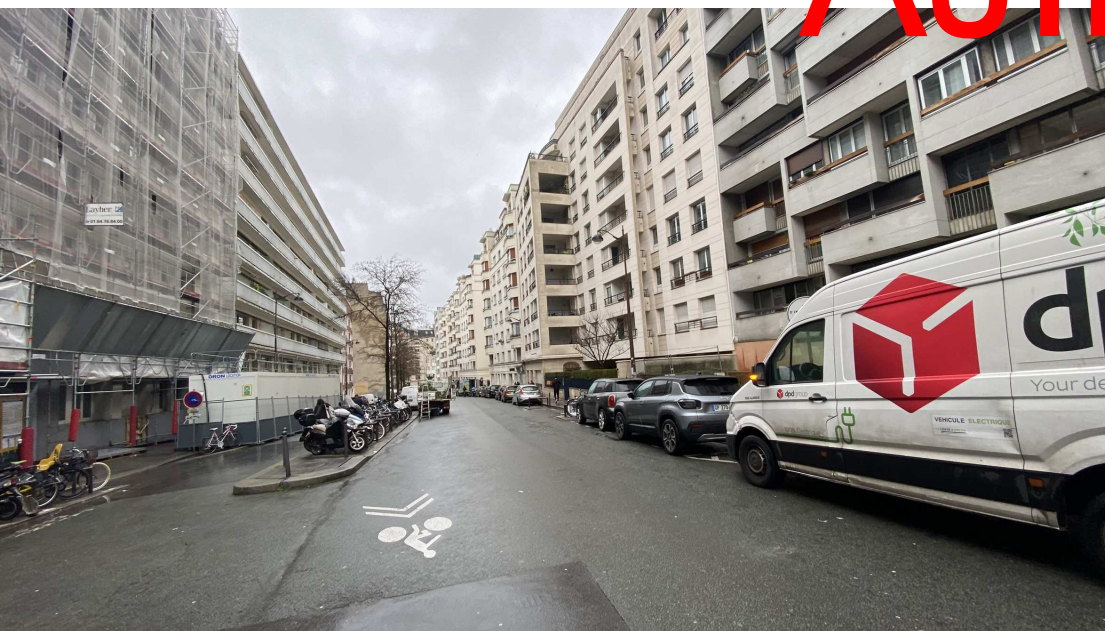
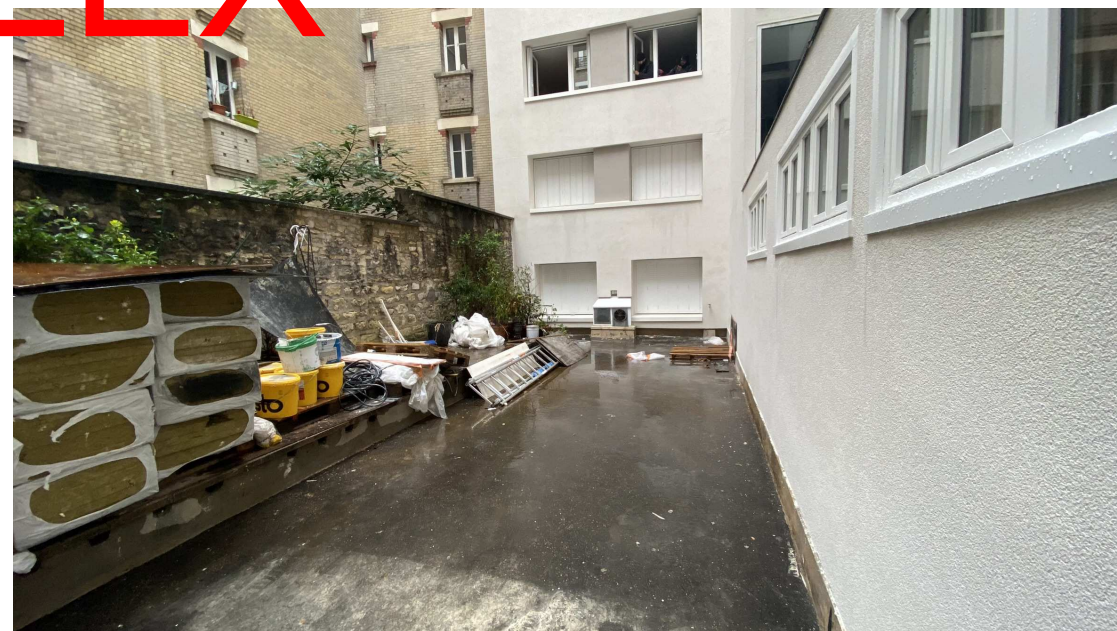
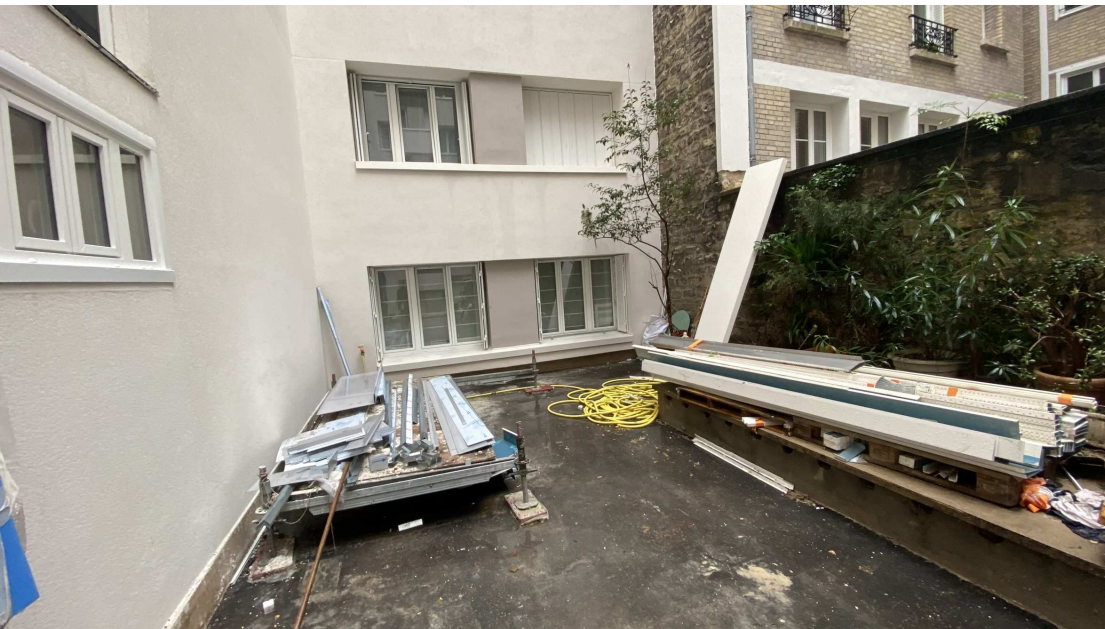
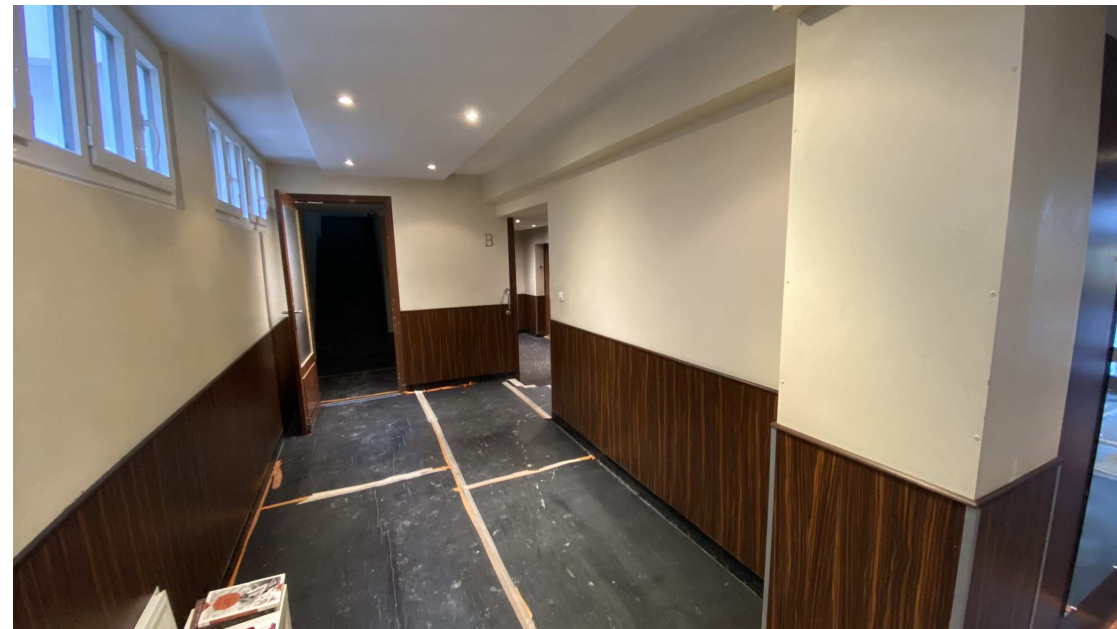
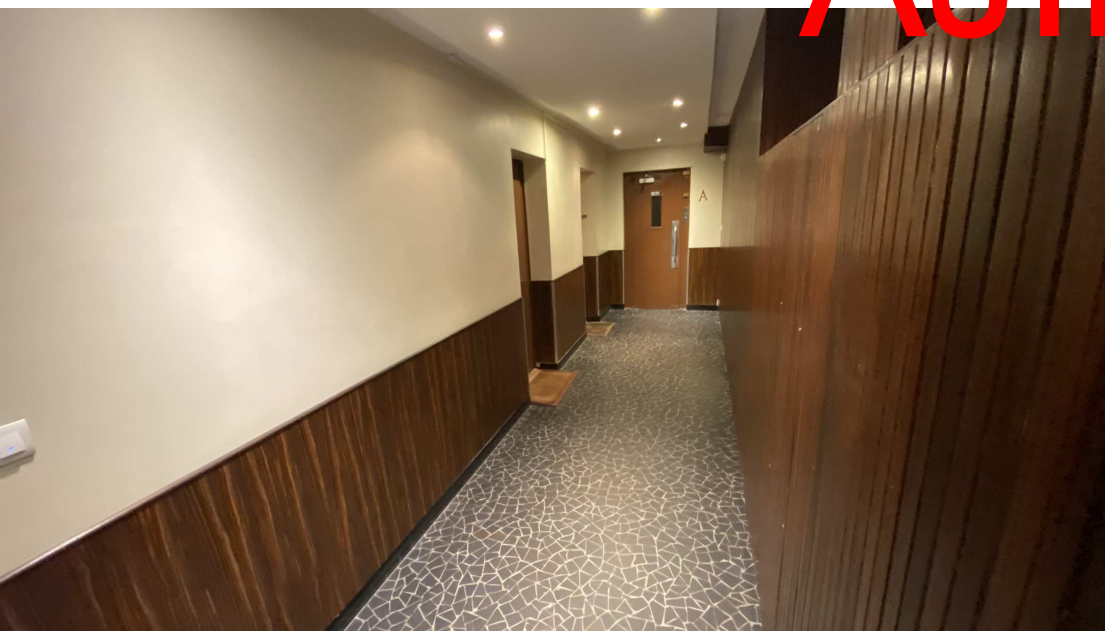
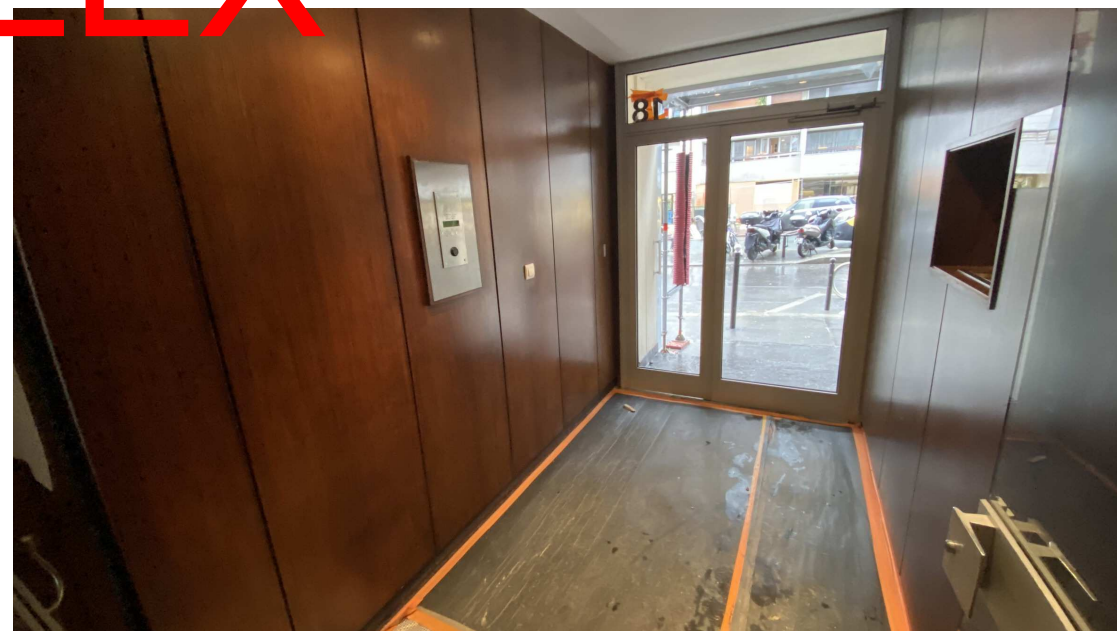
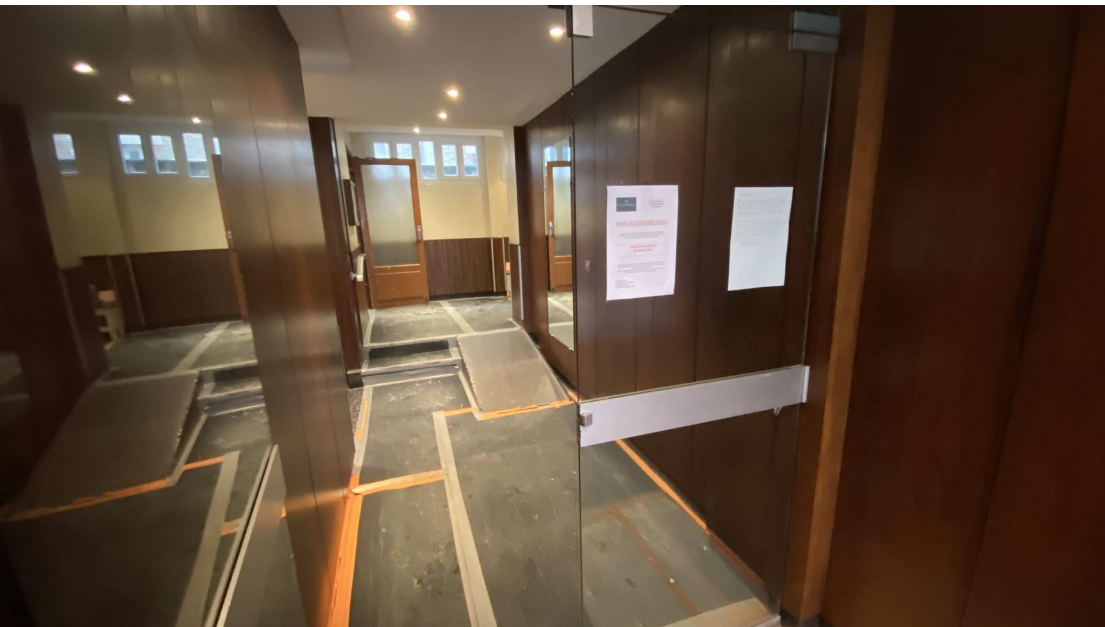
**(Clichés photographiques n°1 à 9)**

L'immeuble date de la fin des années 50 début années 60.

Il est composé d'un bâtiment avec deux escaliers desservant neuf étages.

Des travaux sont actuellement en cours sur la façade du bâtiment mais devraient toucher à leur fin sous peu selon les déclarations de Madame [REDACTED].

L'accès à l'immeuble depuis la rue se fait par une porte équipée d'un digicode et d'un Vigik. On accède ensuite à un sas verrouillant l'accès aux logements par une seconde porte équipée d'un interphone et d'un Vigik.

L'immeuble est pourvu d'un parking couvert dont les emplacements sont proposés à la location ainsi que d'une petite cour intérieure.
