## **PROCES VERBAL DE DESCRIPTION**

**L'an DEUX MILLE VINGT-TROIS et le VINGT-ET-UN NOVEMBRE**

Ce commandement de payer valant saisie d'un ensemble immobilier à FOULAIN (Haute-Marne), situé RN 19, à l'angle de la Rue de la Gare et du CD n°619, cadastré Section YE n°10, lieudit « 1 route nationale 19 », pour une contenance de 15 ares et 70 centiares,

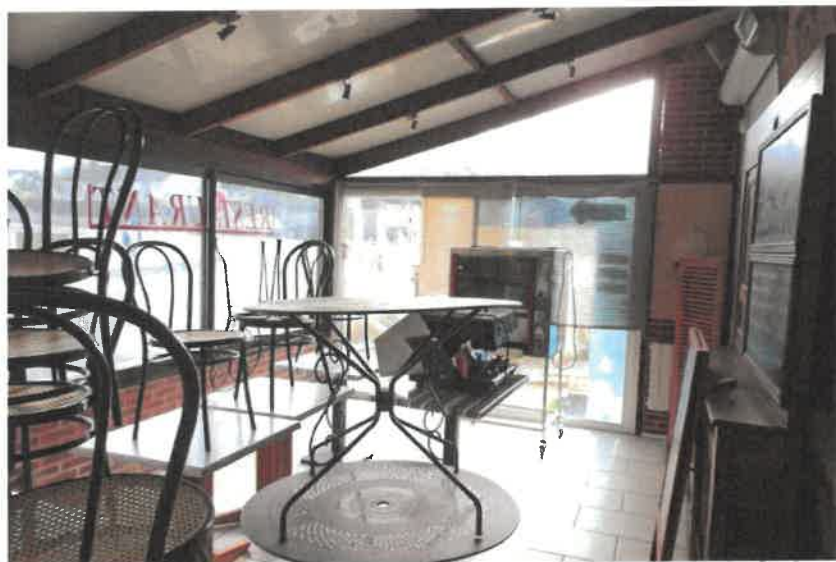
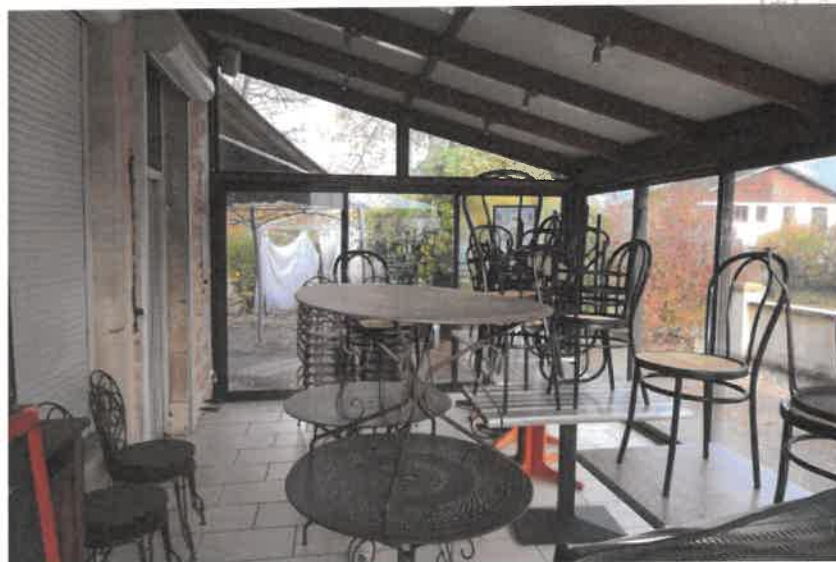
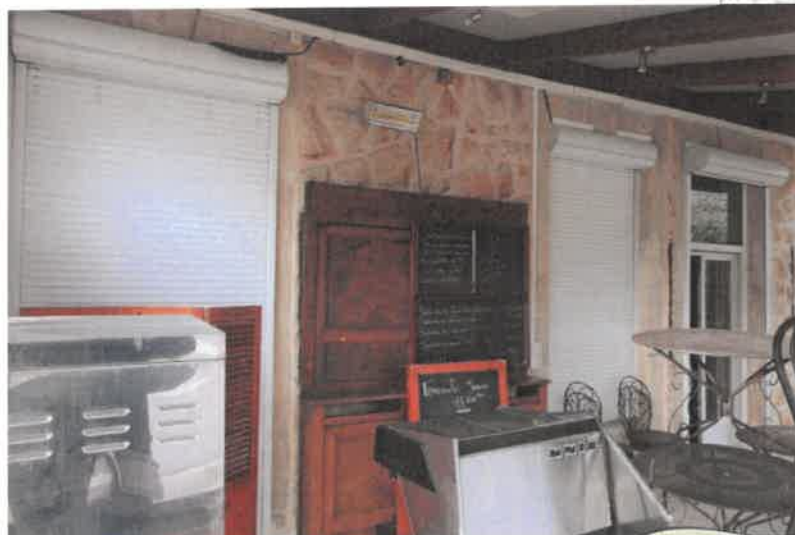
(Photographies n°50 à 52)

Depuis la salle de restaurant, j'accède à cette véranda de 28,70 mètres<sup>2</sup> qui distribue également le bar. Je constate ici que le sol possède un revêtement carrelage dans les tons beiges, que les murs sont en pierres apparentes côté salle de restaurant et bar. La véranda est de construction

bois avec menuiseries aluminium dans les tons marron foncés, larges baies coulissantes avec double vitrage, toiture en panneaux sandwichs, soubassements en briques. Cette véranda est accessible par les côtés cour derrière et rue devant.

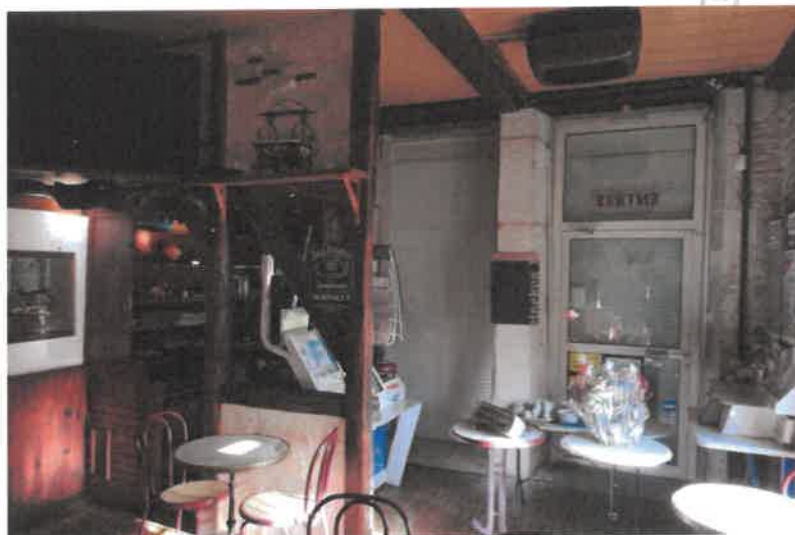
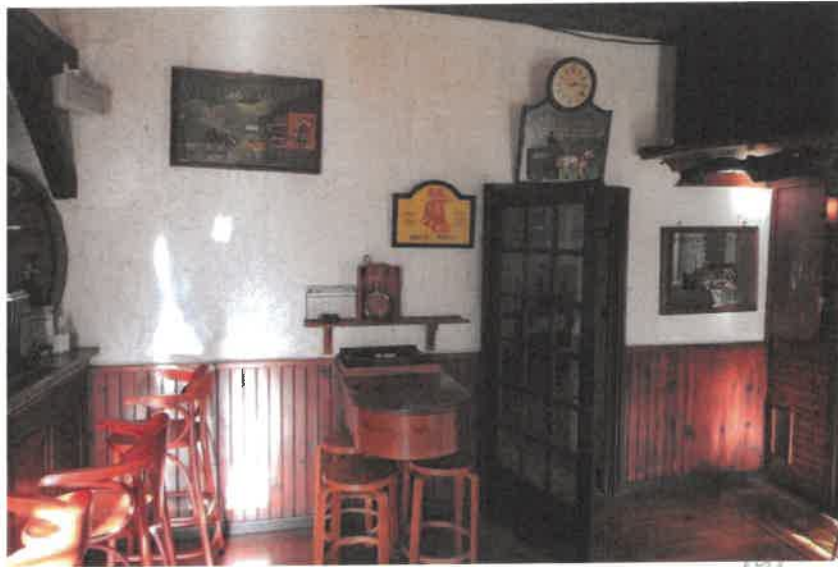
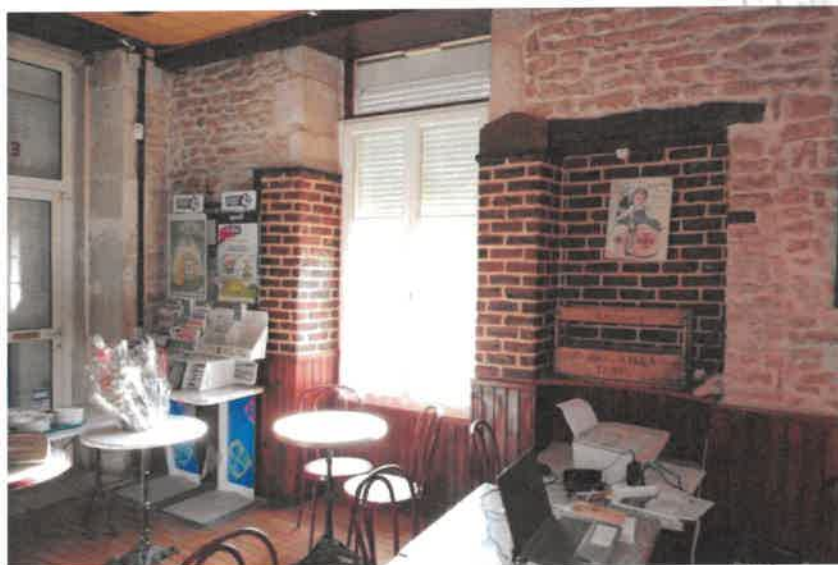
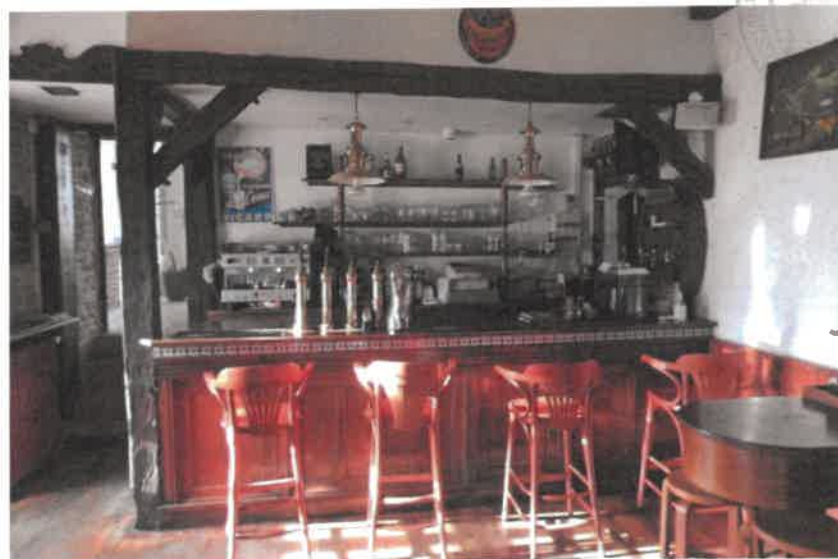
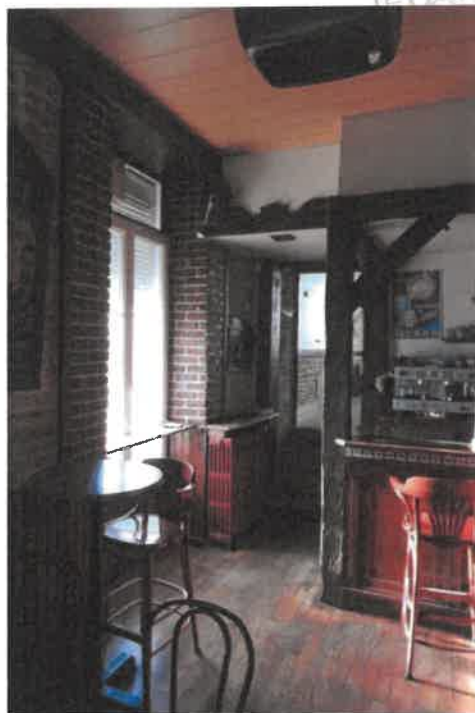
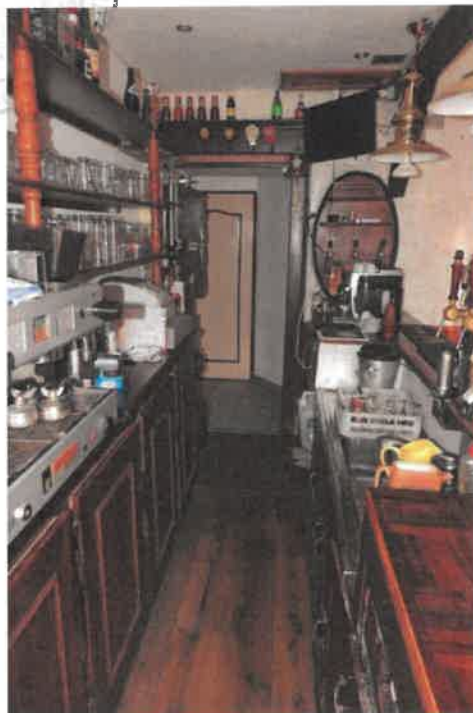
(Photographies n°53 à 58)

Depuis la salle de restaurant, passée une porte en bois avec petits bois et petits carreaux simples, j'accède à ce bar de 36,95 mètres<sup>2</sup> qui distribue également la véranda et le salon. Je constate ici que le sol possède un revêtement parquet bois, que les murs sont en pierres apparentes, que le plafond est habillé d'un lambris PVC fortement jauni. Les soubassements des murs sont couverts d'un lambris frisée bois. Les ébrasements des ouvertures sont en briques et pierres apparentes. Cette pièce à la décoration rustique est équipée d'un coin tabac avec présentoirs en bois et d'un long meuble bar en bois avec pompes à bière et évier inox, meuble avec petites chambres froides derrière. Deux fenêtres en PVC Blanc, deux vantaux oscillo-battants, double vitrage, imposte, volets roulants électriques ouvrent le mur côté RN 19. Une large porte vitrée avec imposte ouvre le mur côté véranda. Un radiateur à eau chaude en fonte, peint dans les tons rouges, chauffe cette pièce.

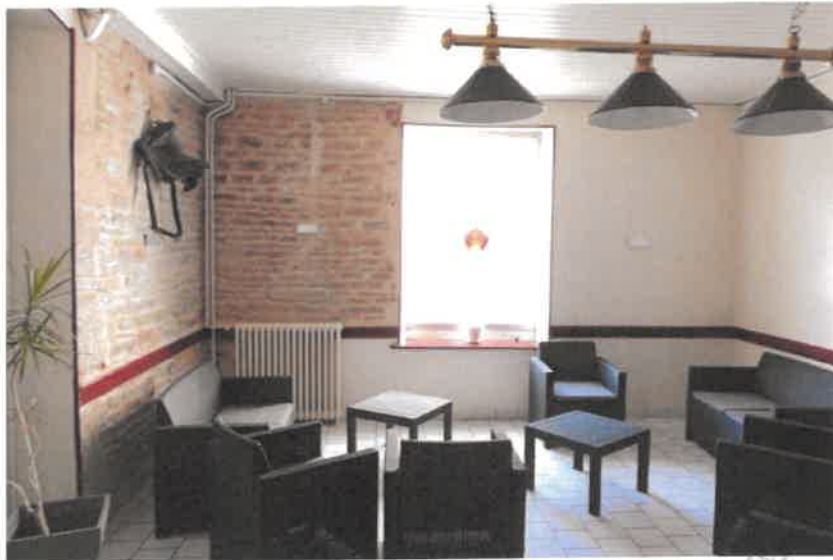
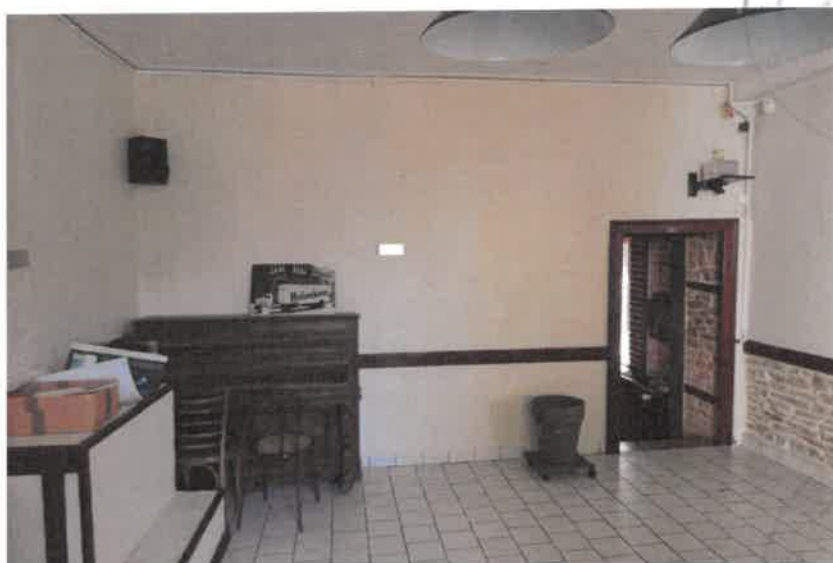
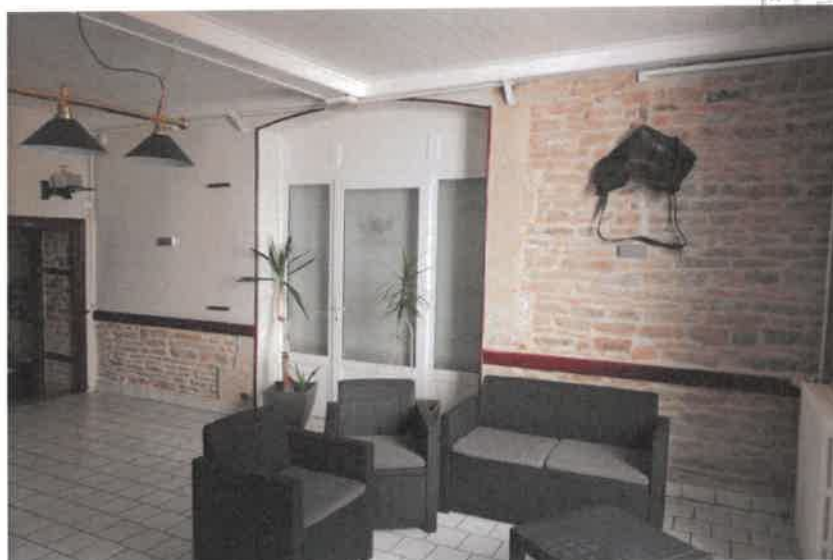
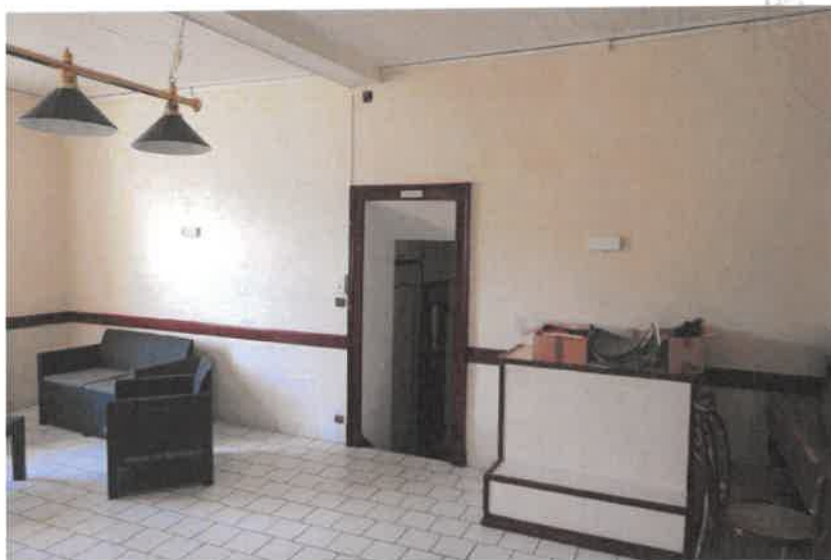
(Photographies n°59 à 62)

Depuis le bar, montant les quatre marches carrelées d'un escalier, j'accède à cette pièce de 33,12 mètres<sup>2</sup> qui distribue le dégagement 3 et peut être accessible par la rue devant côté RN 19. Je constate ici que le sol possède un revêtement carrelage blanc, que les murs sont en pierres apparentes et peints en blanc, que le plafond est habillé d'un lambris friséte peint en blanc.

Le mur côté RN 19 s'ouvre par une large baie en PVC blanc, un large vantail et deux fixes de chaque côté, double vitrage, imposte cintré plein, volet roulant électrique. Le mur côté pignon s'ouvre par un jour avec menuiserie en PVC blanc, double vitrage. Un radiateur à eau chaude en fonte, peint en blanc, chauffe cette pièce.

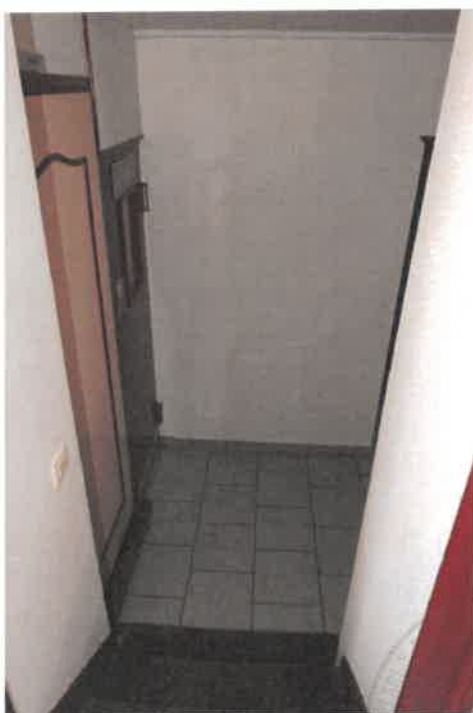
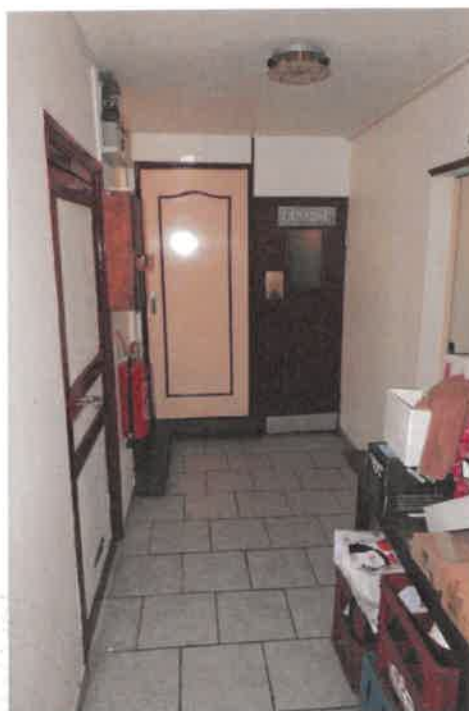
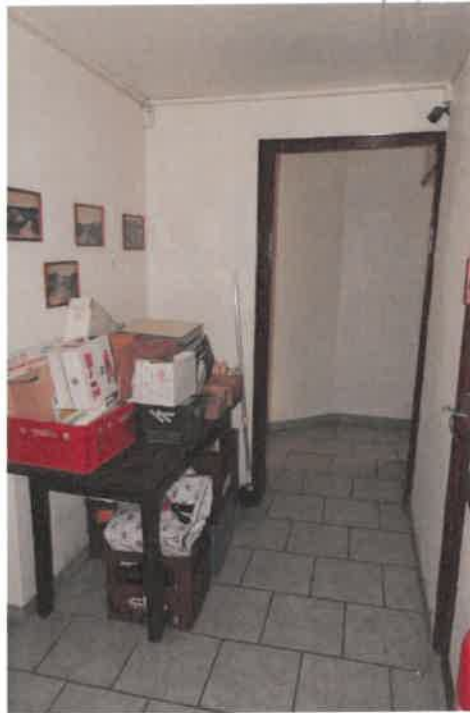
(Photographies n°63 à 65)

Depuis le salon billard, descendant les marches d'un petit escalier en bois, j'accède au dégagement 3 de 7,68 mètres<sup>2</sup> en forme de couloir qui distribue le dégagement sanitaires 2, le sous-sol, l'office vers la cuisine, la montée d'escalier vers le logement d'habitation au-dessus, le bar et la salle de restaurant. Je constate ici que le sol possède un revêtement carrelage dans les tons blancs, que les murs et le plafond sont peints en blanc.

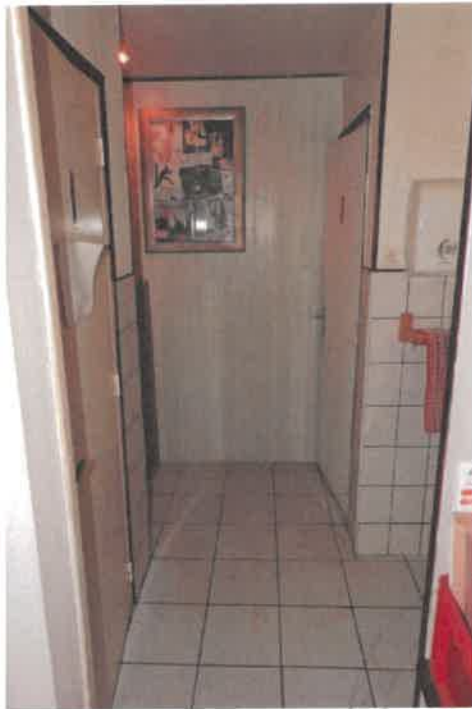
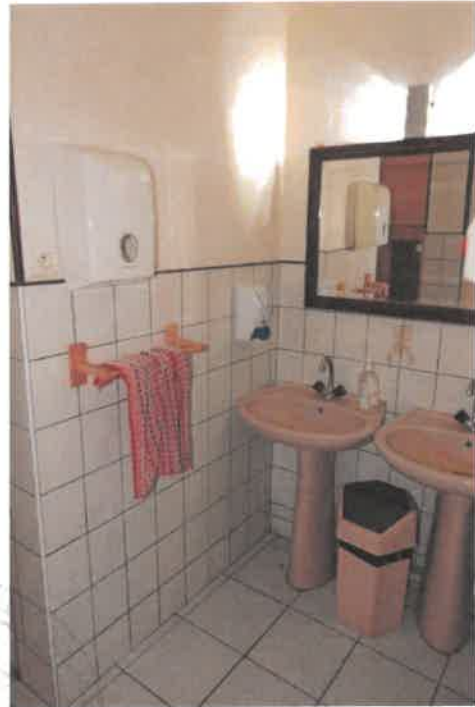
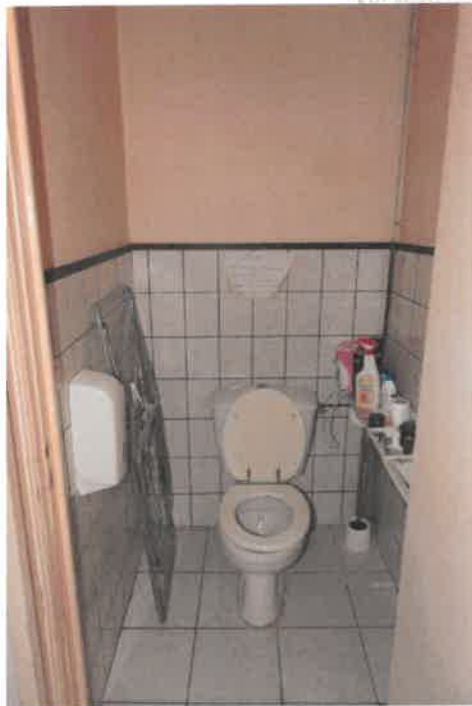
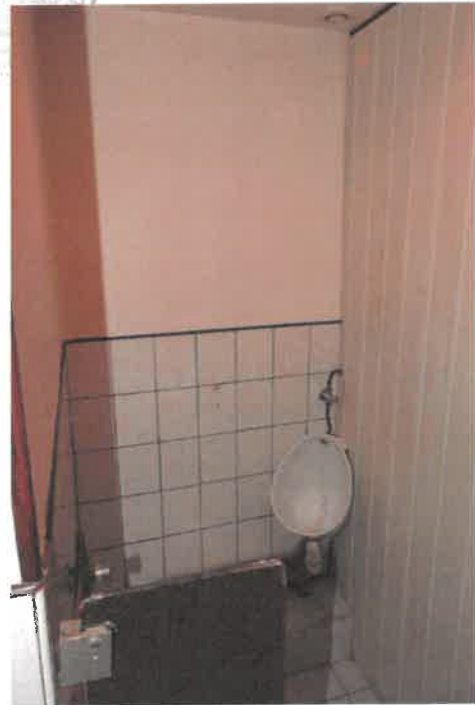
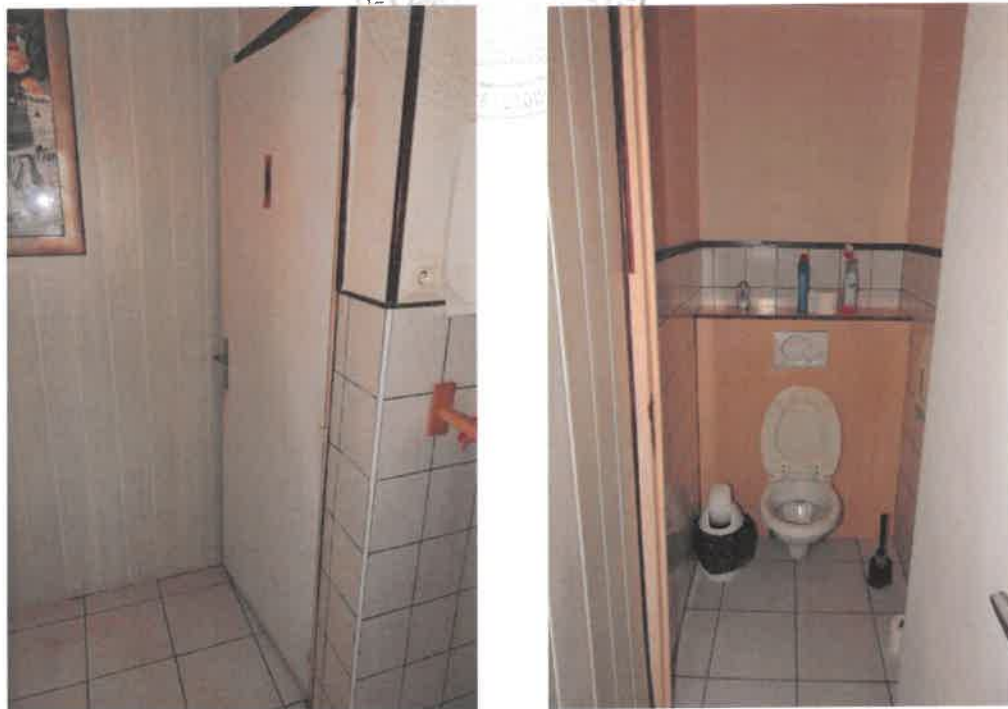
(Photographies n°66 à 71)

Depuis le dégagement 3, passée une ouverture sans menuiserie, j'accède à ce présent dégagement de 5,35 mètres<sup>2</sup> dans lequel je constate que le sol possède un revêtement carrelage blanc, que les murs sont couverts d'une faïence blanche, peints en blanc et habillés d'un lambris PVC blanc, que le plafond est peint en blanc. Le premier côté de ce dégagement est occupé par deux lavabos sur pied de couleur beige avec robinets mélangeur inox. Le côté opposé de ce dégagement, dans un renforcement, est occupé par deux urinoirs blancs avec chasse en bouton presseur.

Immédiatement à gauche en entrant dans ce dégagement depuis le précédent, passée une porte isoplane peinte en blanc, j'accède aux W.C. femmes dans lesquels je constate que le sol possède un revêtement carrelage blanc, que les murs sont habillés d'une faïence blanche et peints dans les tons beiges, que le plafond est peint en beige. Je trouve ici des W.C. blancs sur pied et un lave-mains en plan vasque émaillé blanc avec robinetterie inox.

Face aux urinoirs, passée une porte isoplane peinte en blanc, j'accède aux W.C. hommes dans lesquels je constate que le sol possède un revêtement carrelage blanc, que les murs sont habillés d'une faïence blanche et peints dans les tons beiges, que le plafond est peint en beige. Je trouve ici des W.C. suspendus de couleur blanche.

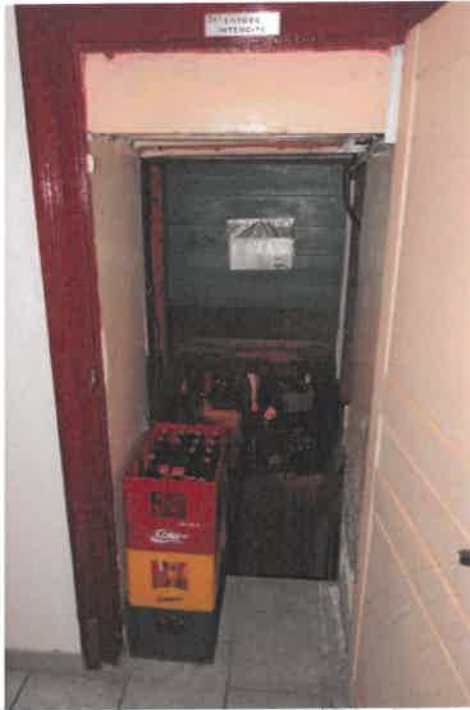
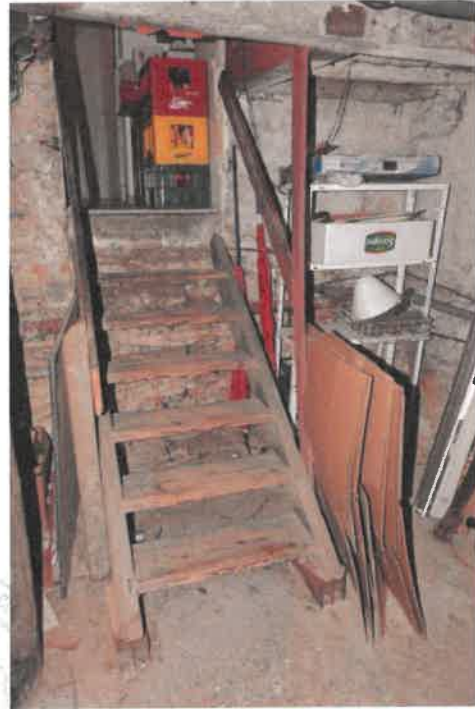
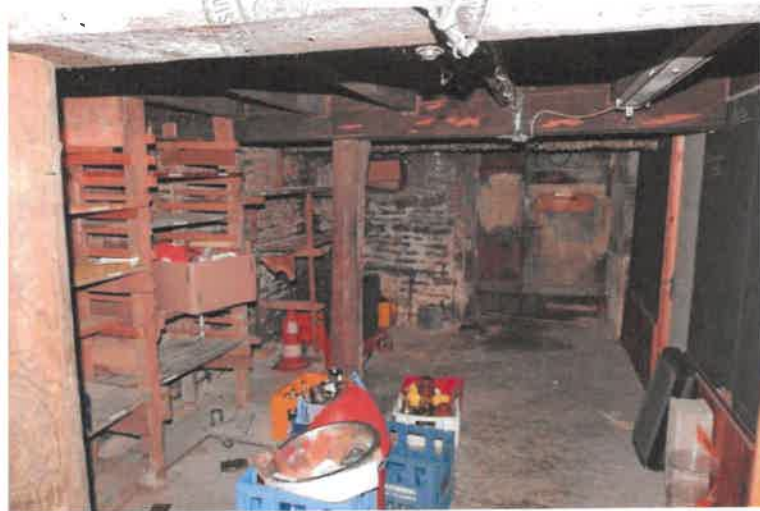
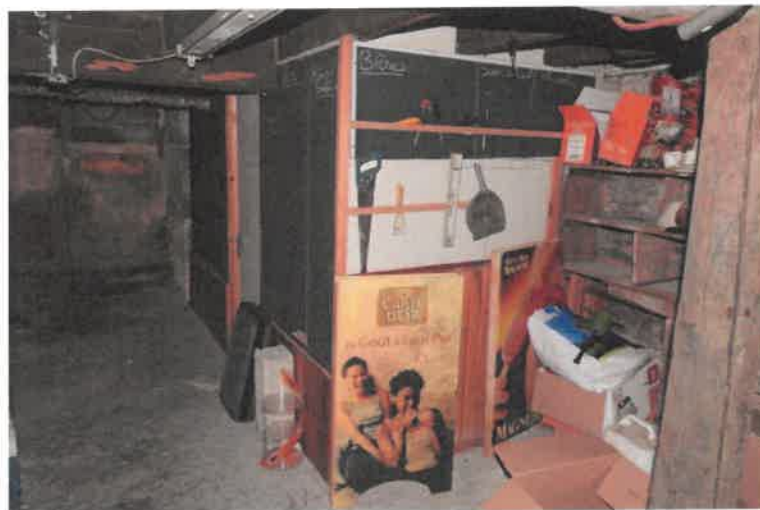
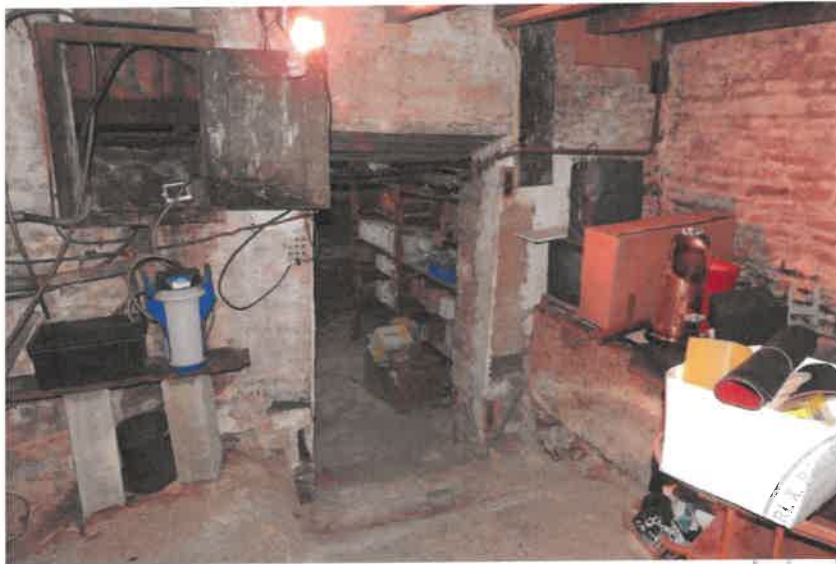
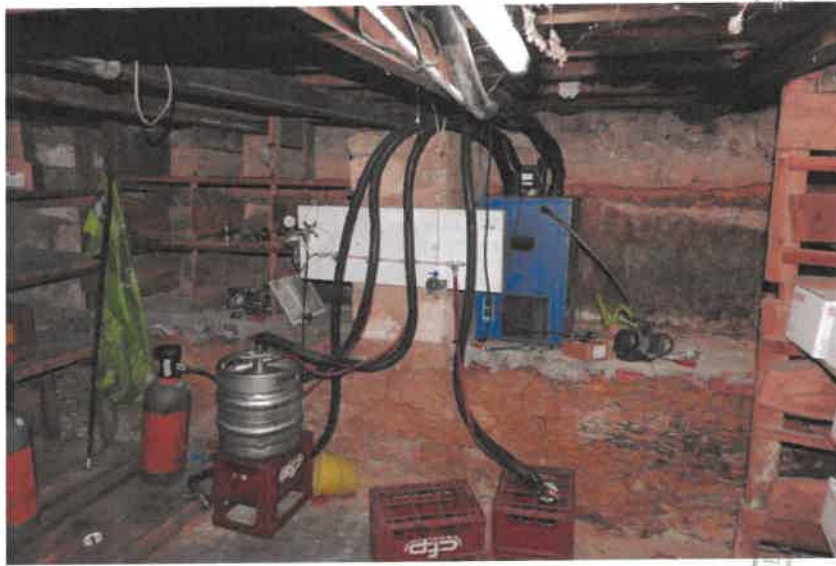
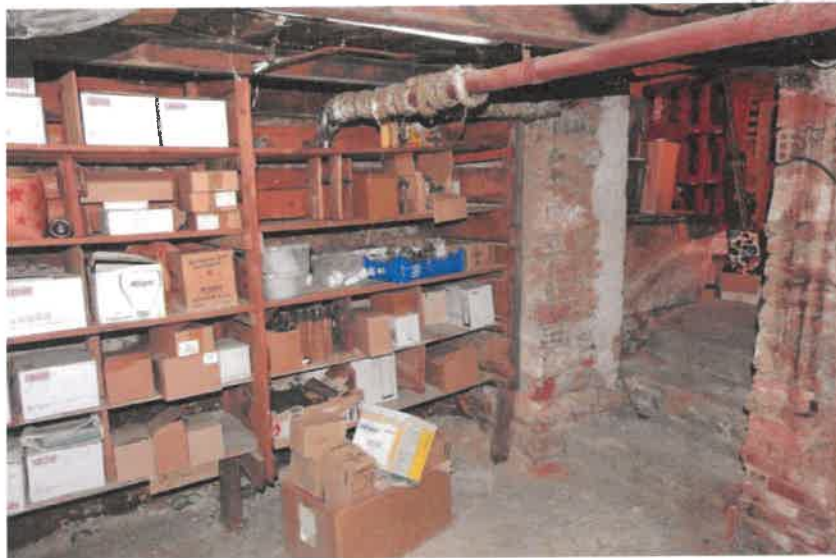
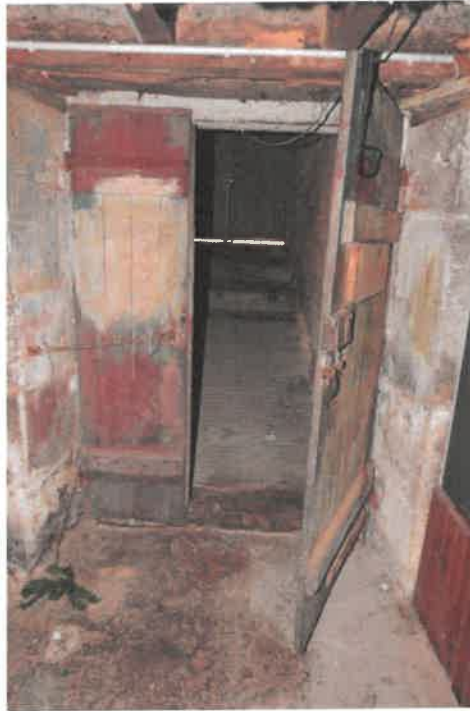
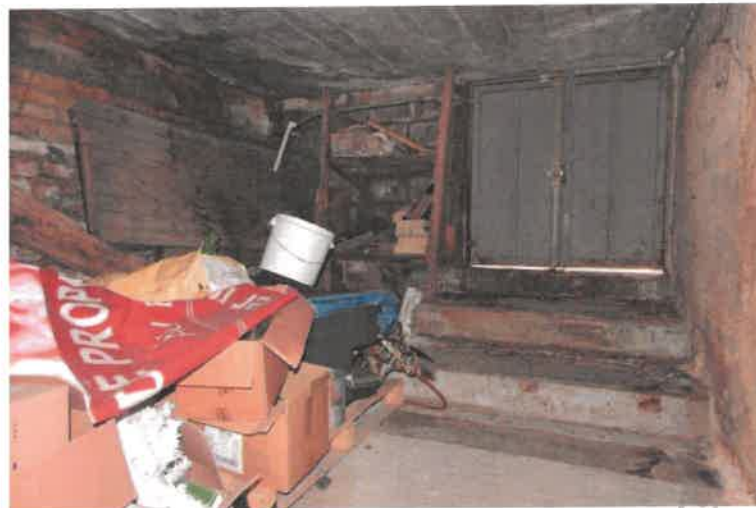
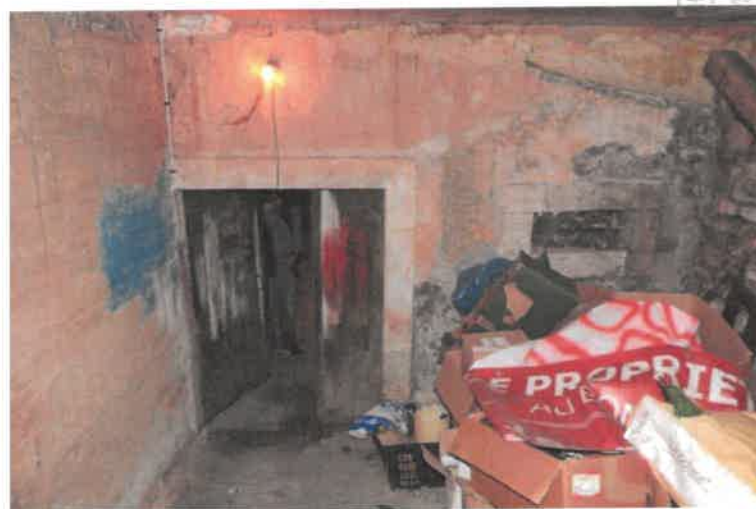
(Photographies n°72 à 81)

Dans ces caves, je constate que le sol est cimenté, que les murs sont couverts d'un enduit ancien à pierre vue, que le plafond est constitué d'un plancher bois sur charpente bois renforcée ponctuellement d'IPN. La cave 2 dans laquelle se trouve la machinerie des pompes à bière est accessible par la première en descendant les marches d'un escalier maçonnée. La cave 3 est comprise dans la première et de construction bois à usage d'ancienne cave à vin. L'entrée cave est en pente cimentée jusqu'aux marches situées au seuil d'une porte métallique deux vantaux donnant sur la cour derrière côté pignon de l'immeuble.

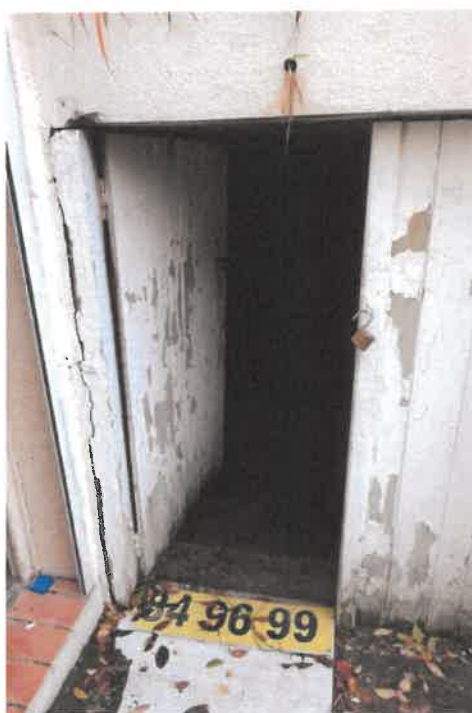
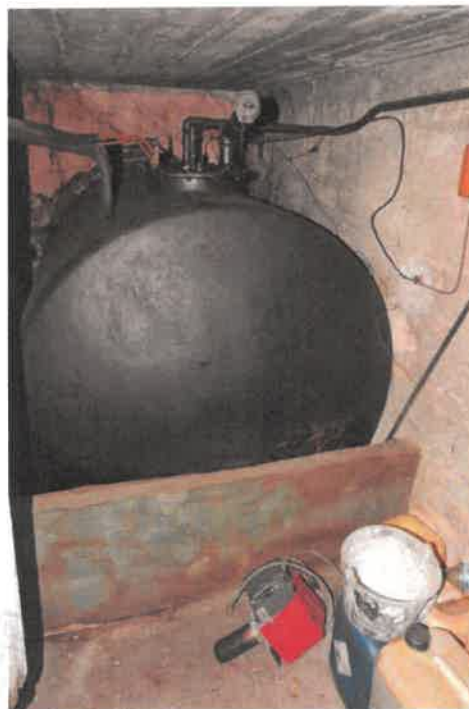
(Photographies n°82 à 85)

Passée une petite porte en bois, deux vantaux s'ouvrant par deux tiers / un tiers, descendant les marches d'un petit escalier en béton, j'accède à cette cave 4 de 6,72 mètres<sup>2</sup> dans laquelle se trouve l'imposante cuve à fuel. Je constate ici que le sol, les murs et le plafond sont cimentés. Dans le prolongement de cette cave, suivant un court et étroit couloir en courbe, j'accède au local chaudière de 12,32 mètres<sup>2</sup> dans lequel je constate que le sol est cimenté, que les murs sont en briques et couverts d'un enduit ancien à pierre vue. J'y trouve donc la chaudière fuel de marque PLUTON Gamme 3000 et un ballon d'eau chaude sanitaire VITOCELL 100.

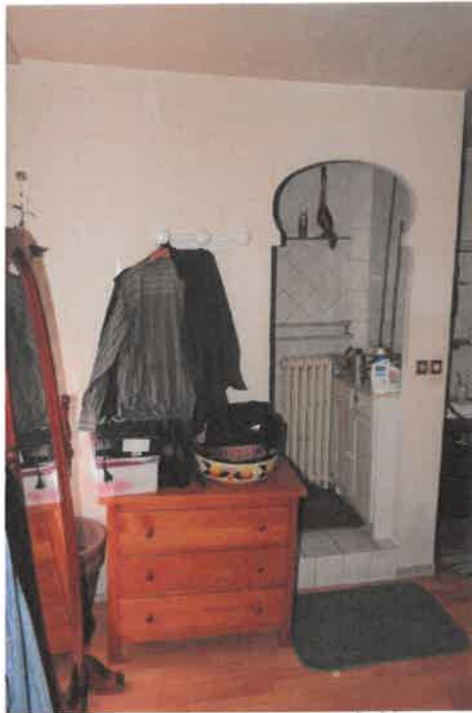
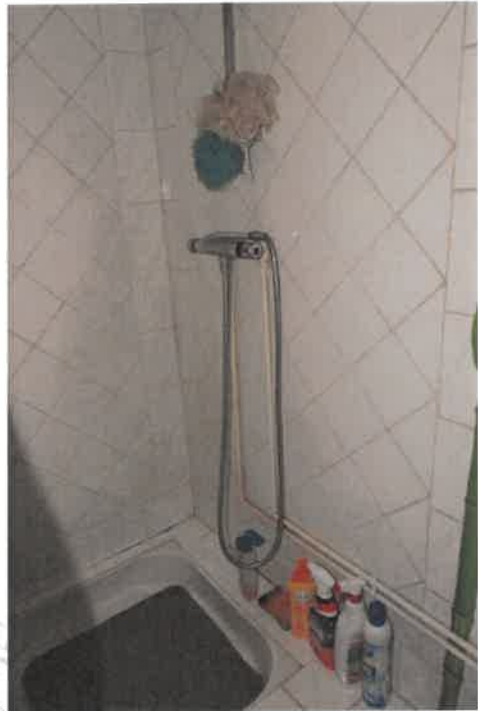
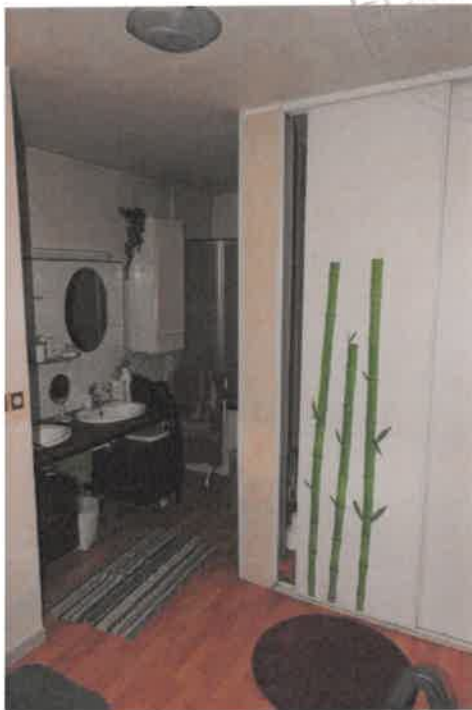
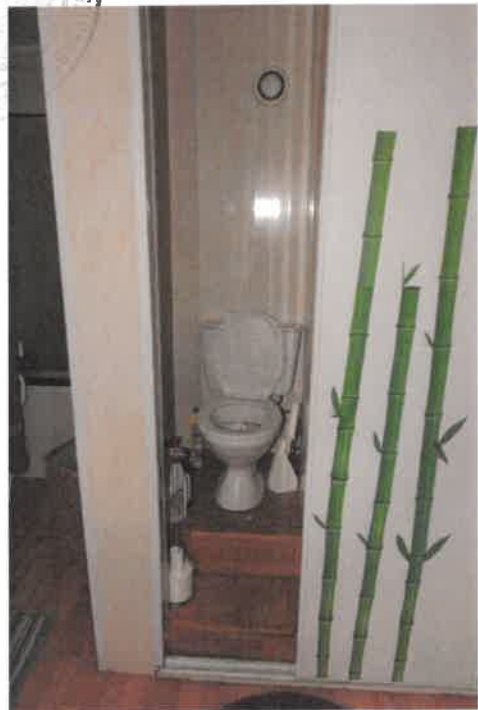
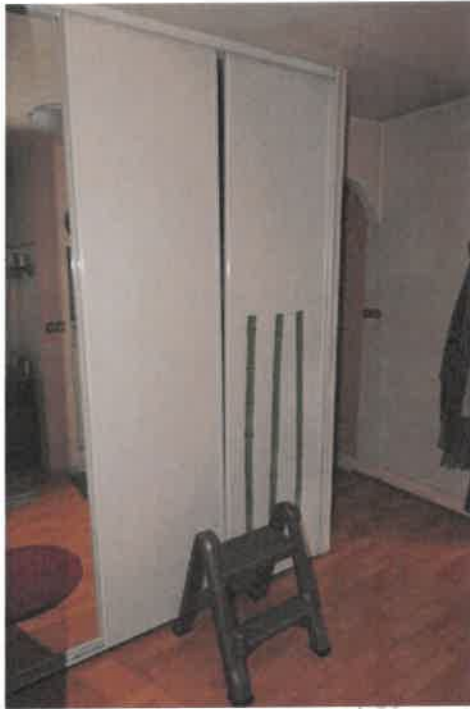
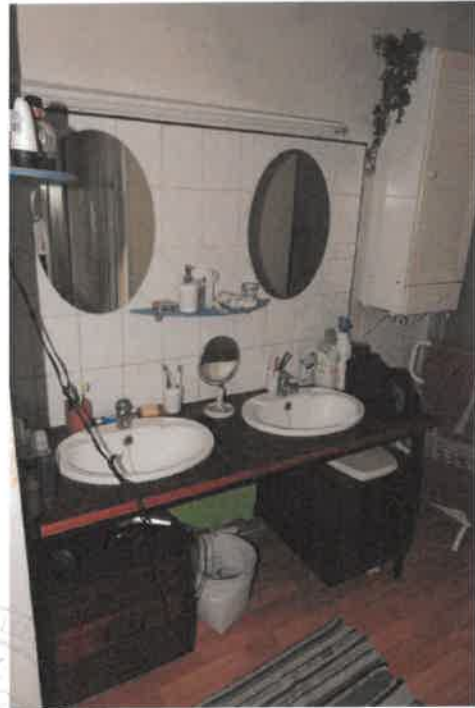
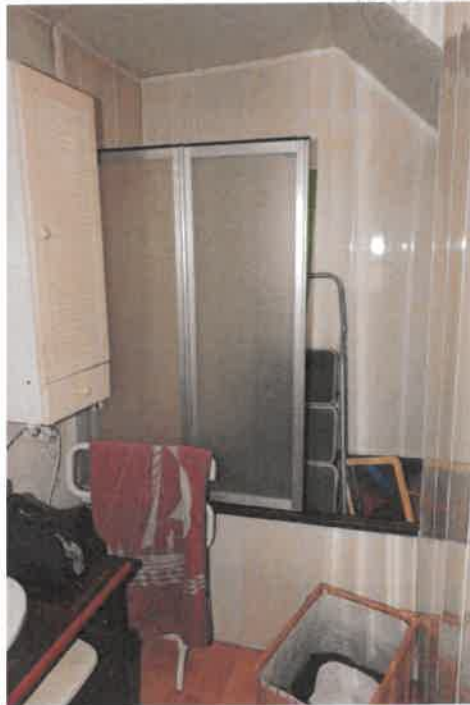
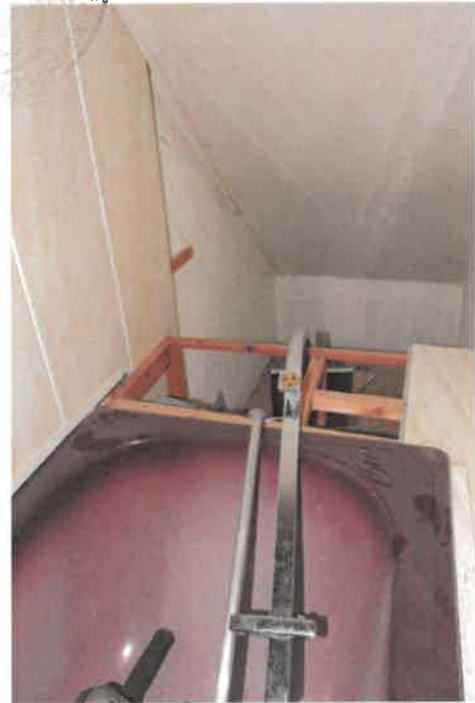
(Photographies n°127 à 134)

Depuis la chambre 4, par une ouverture en arc surbaissé sans menuiserie, j'accède à cette salle de bains de 15,41 mètres<sup>2</sup> dans laquelle je constate que le sol possède un revêtement parquet stratifié dans les tons bois clairs, que les murs sont peints en blanc, couvert d'une faïence blanche et habillés d'un lambris PVC blanc, que le plafond est peint en blanc.

Cette salle de bains est équipée de placards fermés de portes blanches et glace miroir coulissantes, de W.C. blanc sur pied, sur un piédestal en bois, derrière une porte blanche coulissante. Elle est également équipée d'une baignoire dans les tons violets avec une robinetterie mitigeur inox et un pare-douche, de deux lavabos en émaillé blanc encastrés sur un plan de travail en bois avec deux robinets mitigeur inox. Enfin, dans une alcôve avec ouverture orientaliste, je constate la présence d'une douche avec robinetterie mitigeur thermostatique inox, bac receveur en émaillé blanc, dont le sol possède un revêtement carrelage blanc et les murs sont couverts d'une faïence blanche.

Le mur côté rue devant s'ouvre par une fenêtre en PVC blanc, deux vantaux, double vitrage, volet roulant mécanique. J'identifie un unique radiateur à eau chaude en fonte situé dans l'alcôve avec douche.

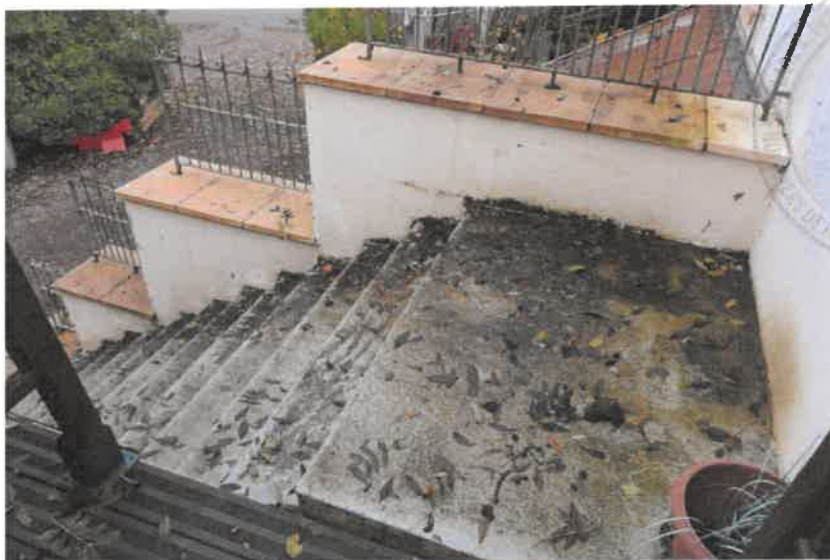
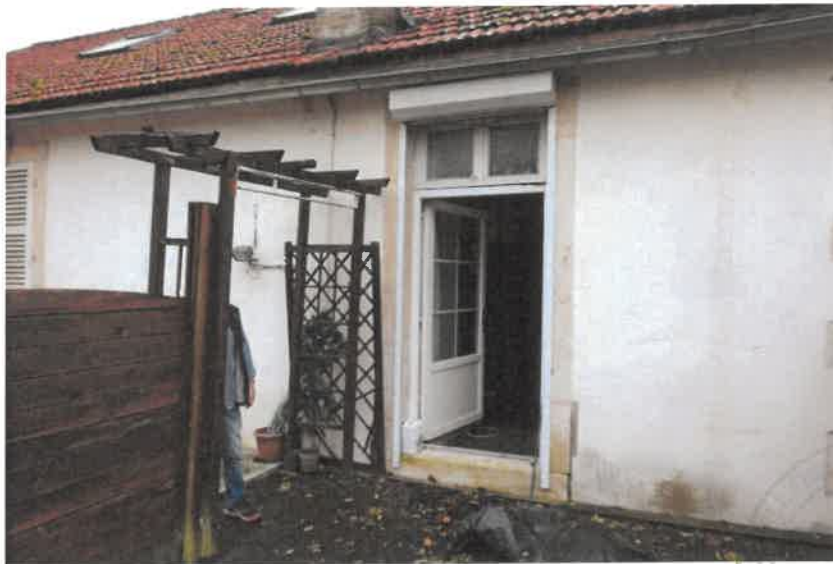
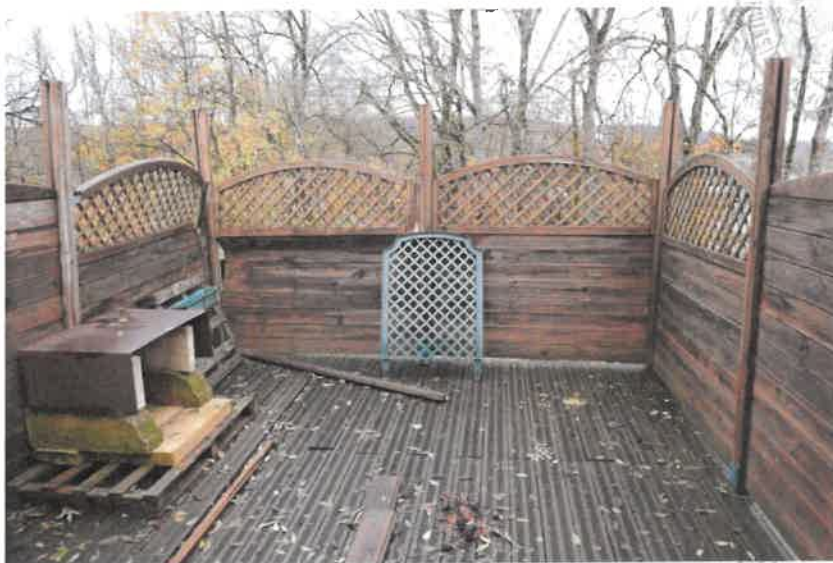
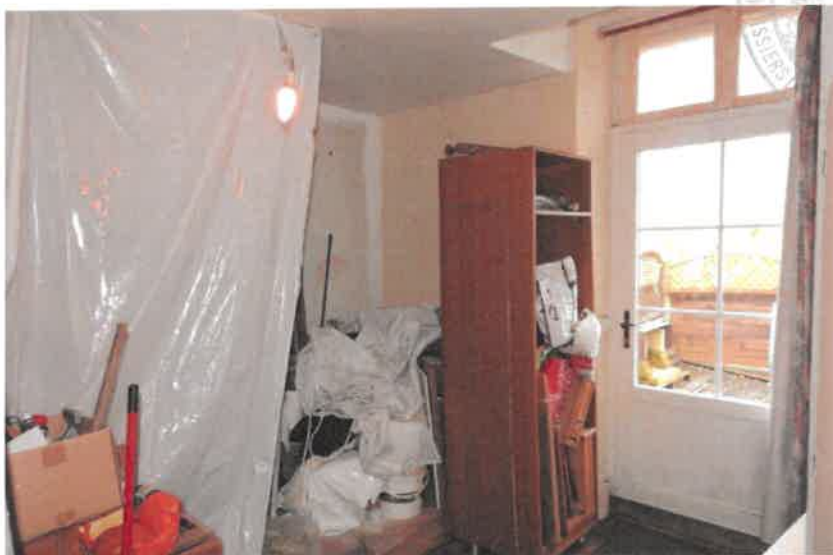
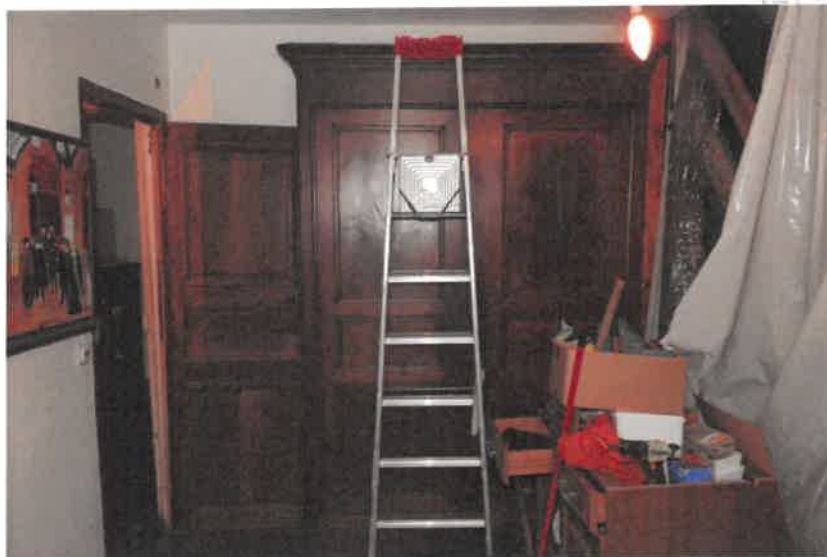
(Photographies n°135 à 139)

Depuis la cour derrière, en haut d'un long escalier maçonné qui donne sur une terrasse en bois sur pilotis, passée une porte vitrée en PVC, un large vantail, double vitrage, imposte ancien en bois, volet roulant électrique, j'accède à cette entrée de 10,81 mètres<sup>2</sup> qui distribue une salle d'eau et toutes les autres pièces situées à l'étage supérieur. Je constate ici que le sol est constitué d'un parquet bois ancien, que les murs et le plafond sont peints en blanc.

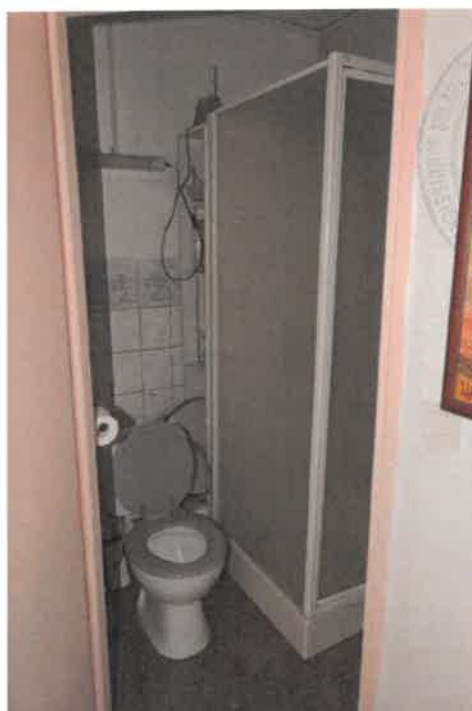
140

Depuis l'entrée, passée une porte plane peinte dans les tons beiges, j'accède à cette salle d'eau vétuste de 2,09 mètres<sup>2</sup> dans laquelle je constate que le sol possède un revêtement PVC imitation carrelage, que les murs sont couverts d'une faïence dans les tons blanc, peints en blanc, habillé de lambris PVC blanc. Cette pièce est équipée de W.C. sur pied blancs et d'une ancienne cabine de douche en PVC blanc, robinet mitigeur inox.
