## **PROCES VERBAL DE DESCRIPTION**

**L'an DEUX MILLE VINGT-TROIS et le VINGT-ET-UN NOVEMBRE**

Ce commandement de payer valant saisie d'un ensemble immobilier à FOULAIN (Haute-Marne), situé RN 19, à l'angle de la Rue de la Gare et du CD n°619, cadastré Section YE n°10, lieudit « 1 route nationale 19 », pour une contenance de 15 ares et 70 centiares,

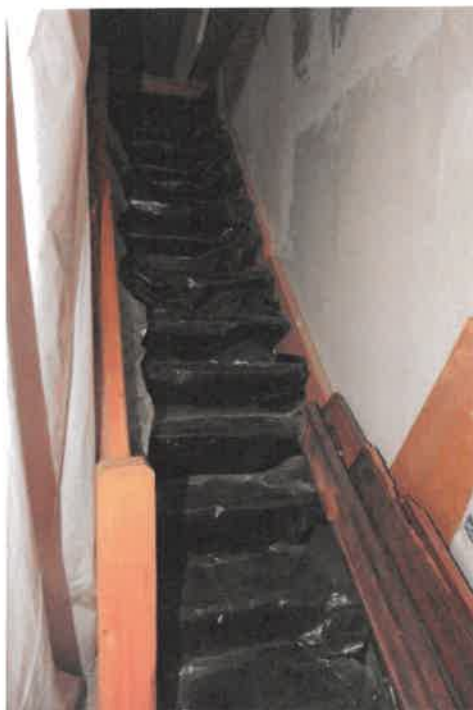
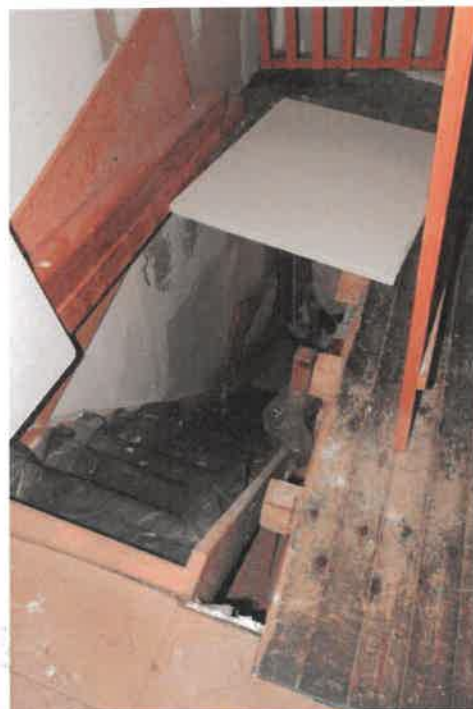
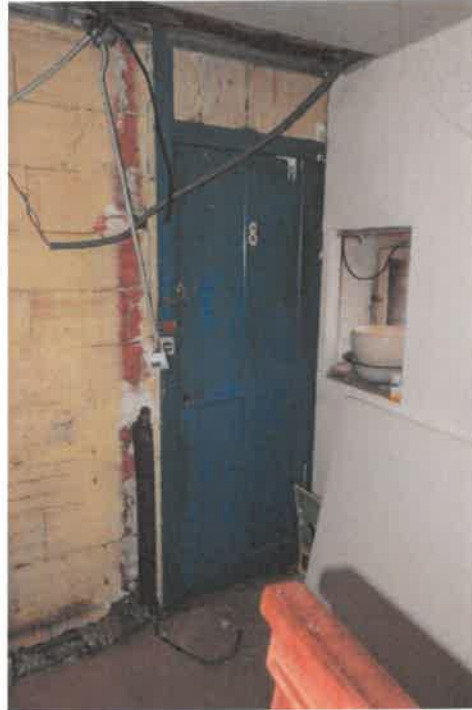
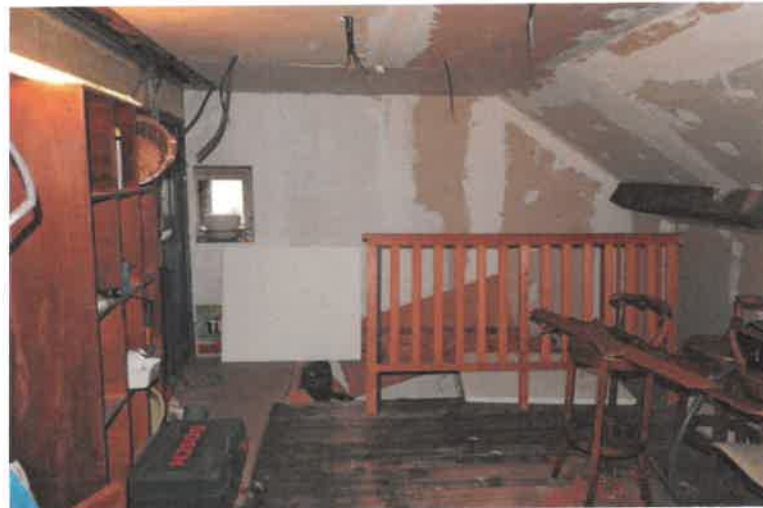
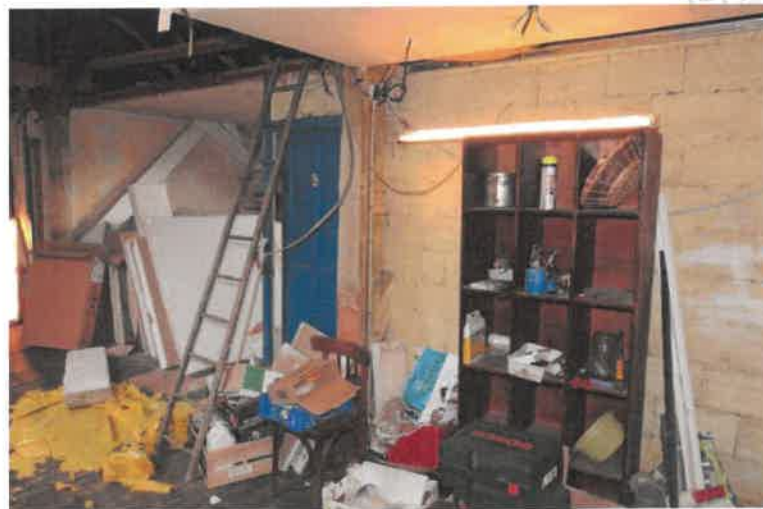
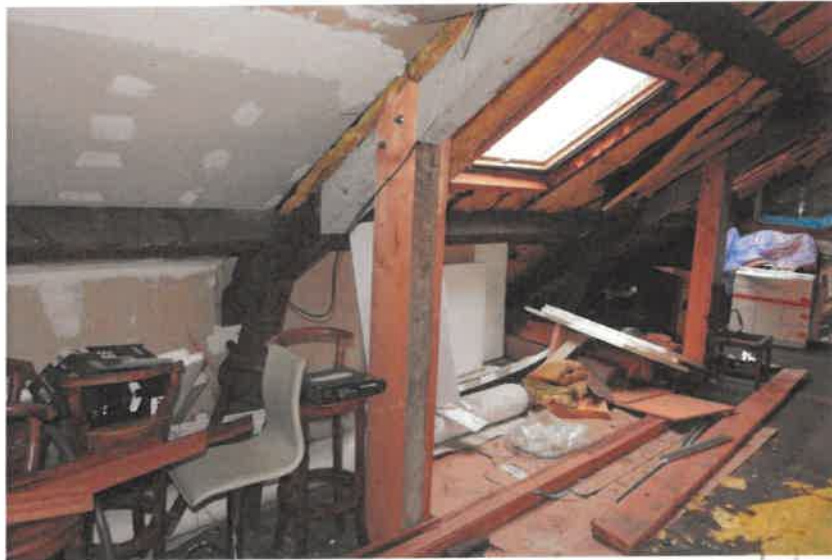
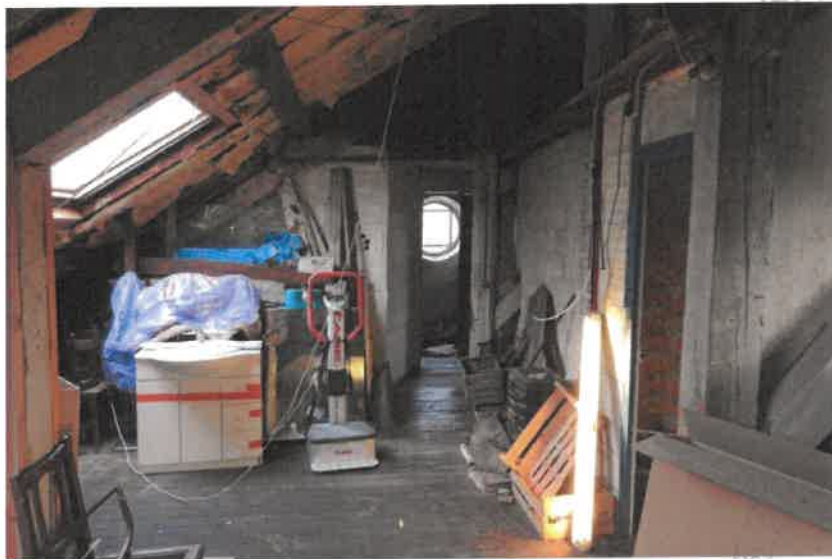
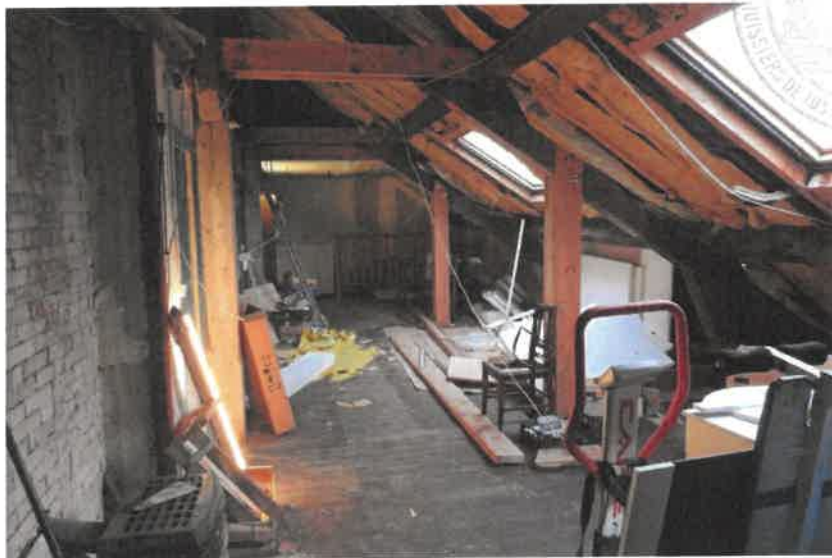
(Photographies n°141 à 148)

Depuis l'entrée, en haut d'un escalier droit récent en bois, j'accède à cette grande pièce en travaux inachevés de 50,69 mètres<sup>2</sup> qui distribue les quatre autres. Je constate qu'un garde-corps récent en bois sécurise la découpe de la trémie, que les murs et le plafond sont partiellement habillés de plaques de plâtre à l'état brut, qu'en avançant dans la pièce, l'isolation sous rampants et la charpente bois de la toiture sont apparentes. Le sol est constitué d'un plancher bois ancien et de quelques plaques de novopan.

Cette pièce prend la forme d'un T par l'abattage de cloisons qui délimitaient une pièce supplémentaire. Côté cour derrière, la toiture s'ouvre par une grande fenêtre de toit récemment posée. En face, côté RN 19, la toiture s'ouvre également par une petite fenêtre de toit récemment posée. Dans ce renforcement, les murs et le plafond sont constitués d'anciens lattis bois plâtrés de type bacula.

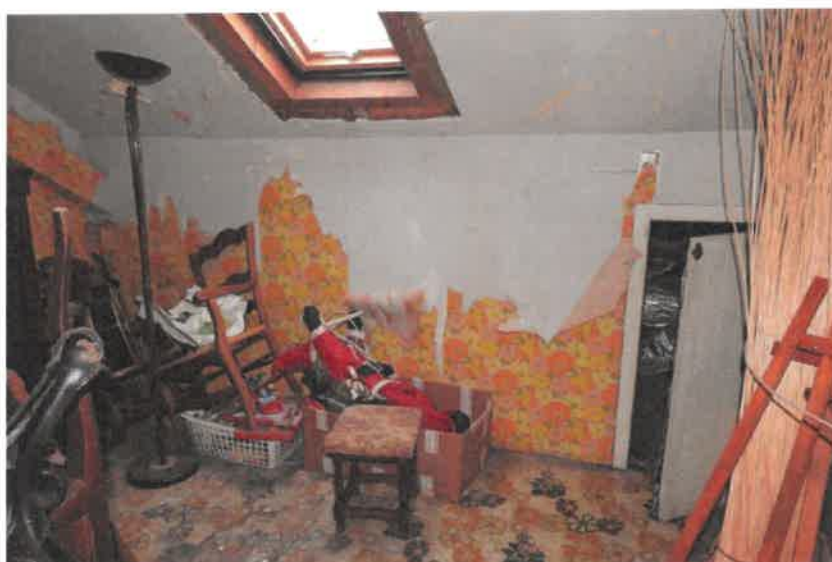
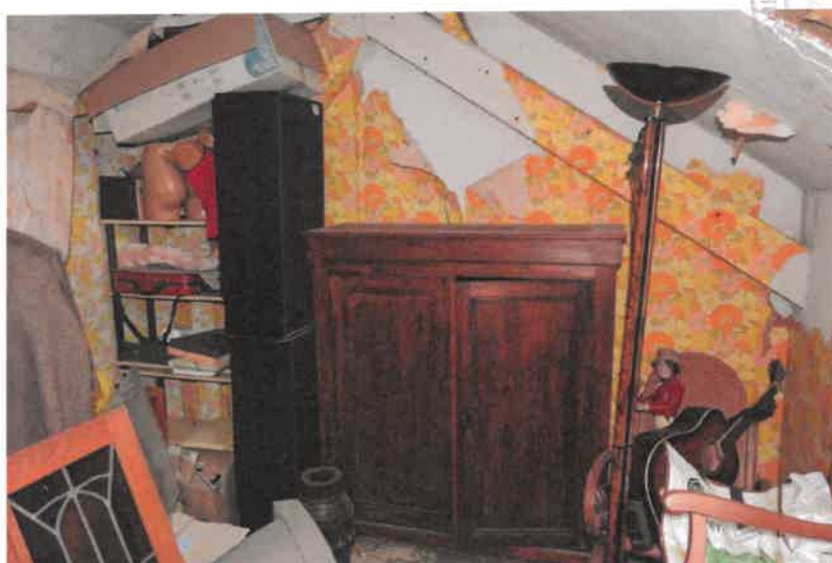
(Photographies n°151 et 152)

Depuis le grenier 1, passée une porte ancienne peinte dans les tons bleus et marquée du numéro 10, j'accède à ce local vétuste et encombré de 11,28 mètres<sup>2</sup> dans lequel je constate que le sol est constitué d'un plancher bois ancien, que les murs et le plafond sont constitués de lattis bois plâtrés anciens et dégradés sous un papier peint hors d'âge. Le rampant côté RN 19 s'ouvre par une petite fenêtre de toit récemment posée. Au bas du rampant, une trappe permet un accès aux combles.

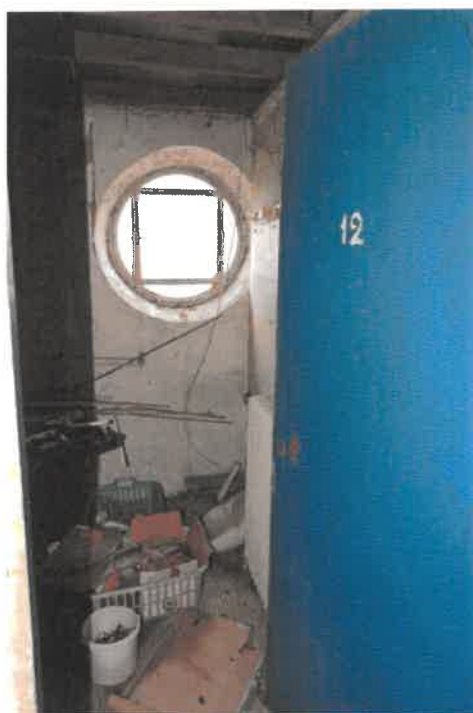
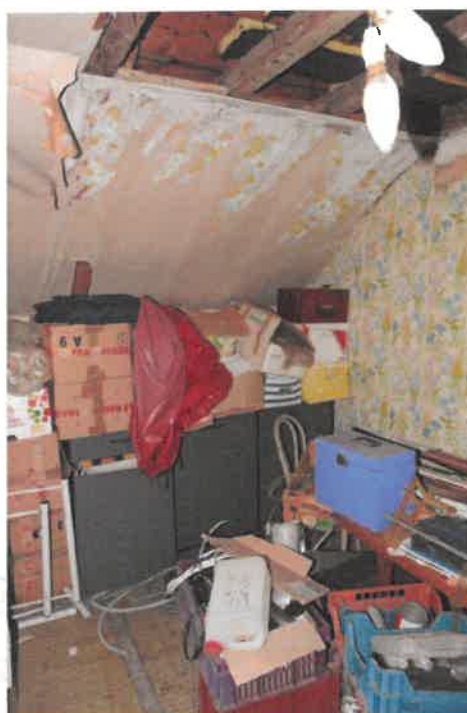
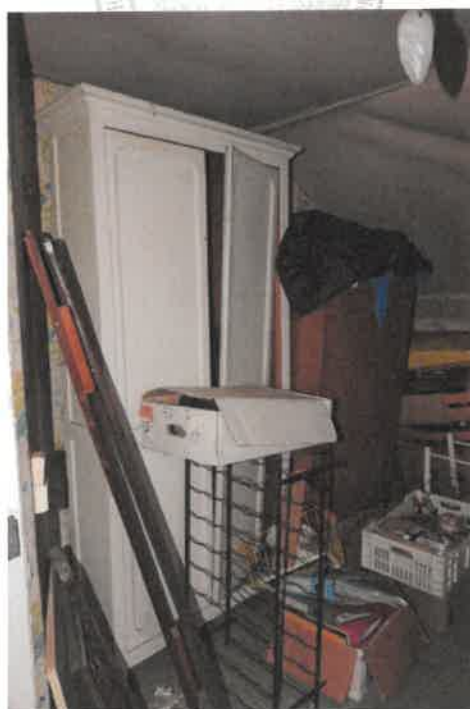
(Photographies n°155 à 157)

Depuis le grenier 1, passée une porte ancienne peinte dans les tons bleus et marquée du numéro 12, j'accède à ce local vétuste et encombré de 10,05 mètres<sup>2</sup> dans lequel je constate que le sol est constitué d'un plancher bois ancien sous un revêtement PVC ancien, que les murs et le plafond sont constitués de lattes bois plâtrés anciens et dégradés sous un papier peint hors d'âge. Le plafond partiellement mansardé a été déposé pour la pose d'une isolation en laine minérale. Le mur côté Rue de la Gare s'ouvre par une ancienne petite fenêtre œil de bœuf avec menuiserie bois et simple vitrage.

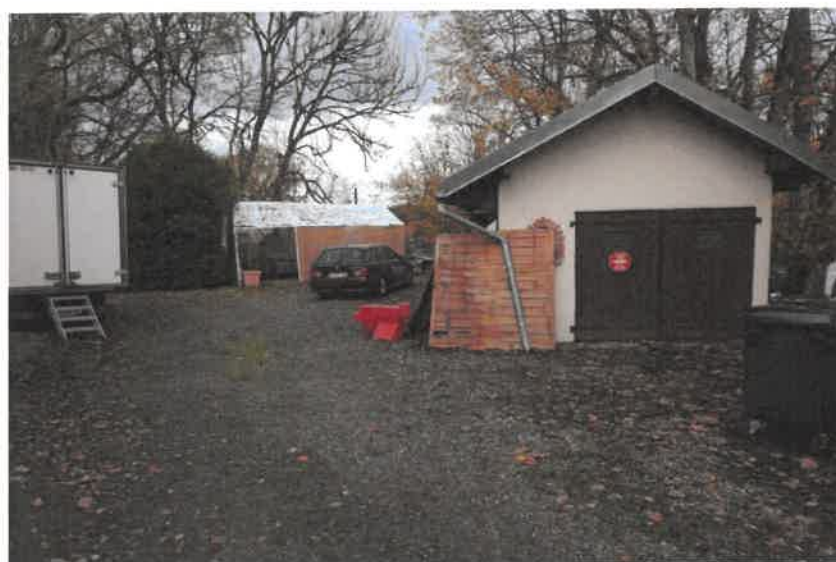
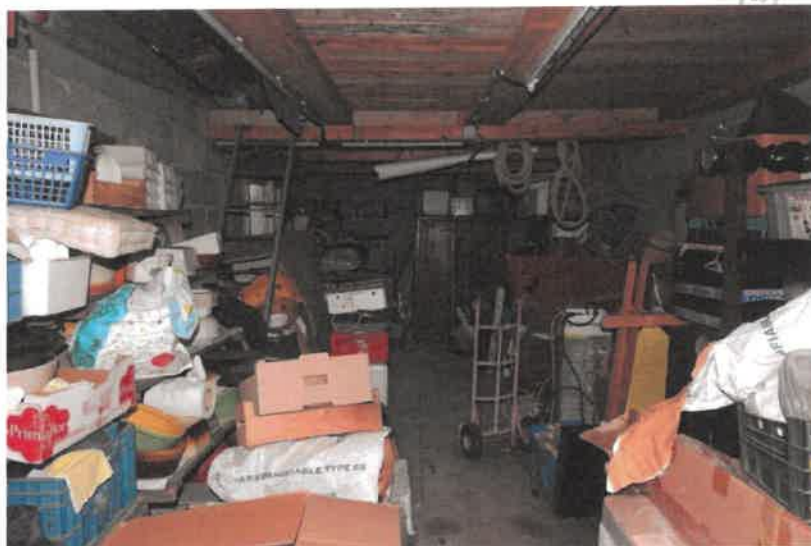
(Photographies n°158 et 159)

Ce garage de 28,65 mètres<sup>2</sup> est un bâtiment apparemment récent avec façades enduites, toiture deux versants avec couverture en tuiles mécaniques. Les gouttières en zinc sont déformées côté cour. Passée une porte de garage en bois, deux vantaux en pignon, je constate, dans le local très encombré et sans isolation, que le sol est cimenté, que les murs sont en aggloméré béton brut. Le mur côté cour s'ouvre par une fenêtre en PVC blanc, deux vantaux, double vitrage.

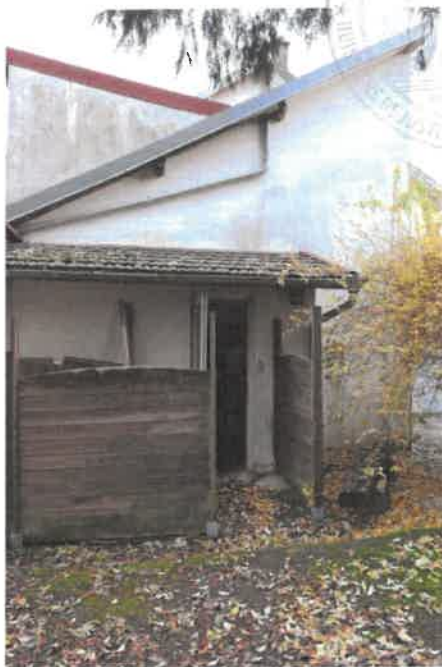
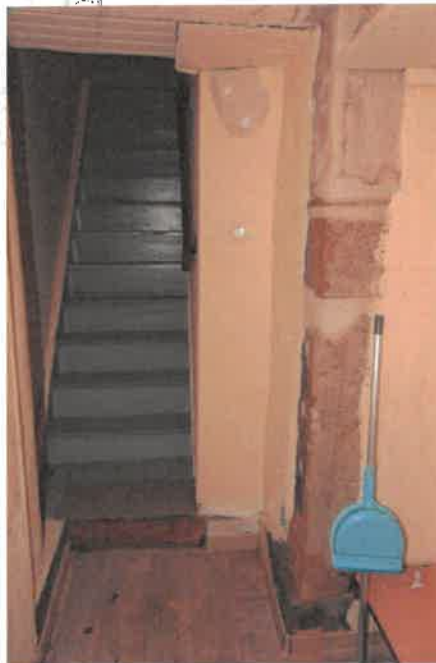
(Photographies n°162 et 163)

Sous un appentis avec couverture en tuiles mécanique, passée une porte vitrée blanche en aluminium, j'accède à cette entrée de 1,37 mètres<sup>2</sup> en forme de couloir au bas d'un escalier. Je constate ici que le sol possède un revêtement PVC imitation parquet, que les murs sont peints dans les tons jaunes avec des pierres apparentes, que le plafond est habillé d'un lambris PVC blanc.

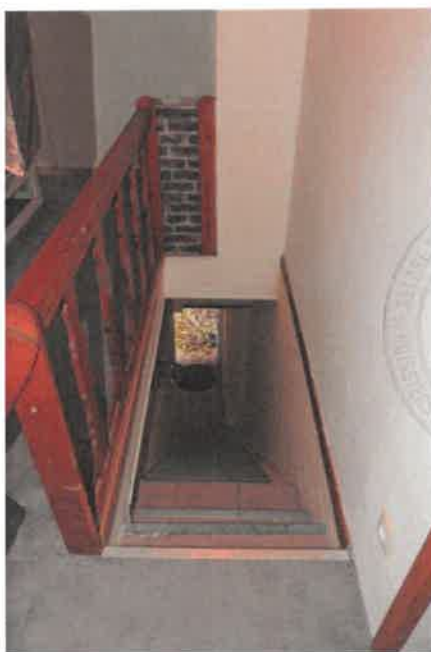
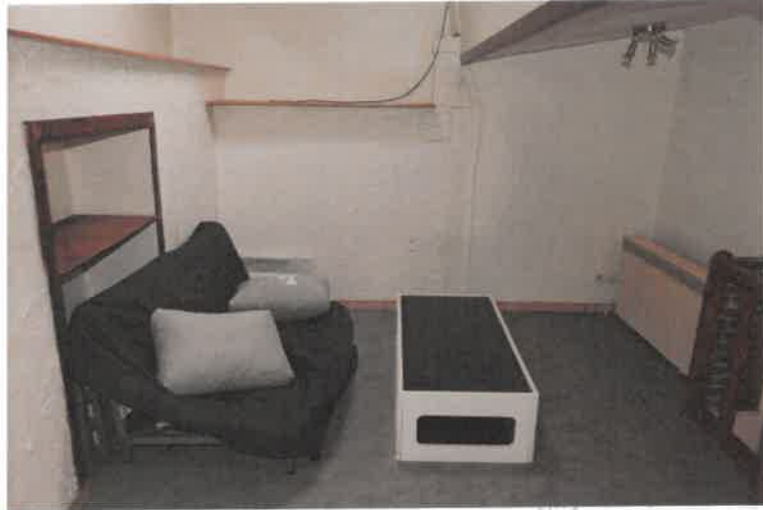
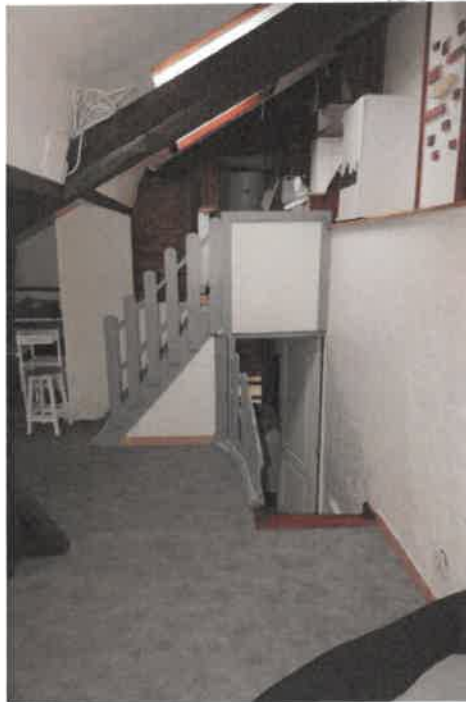
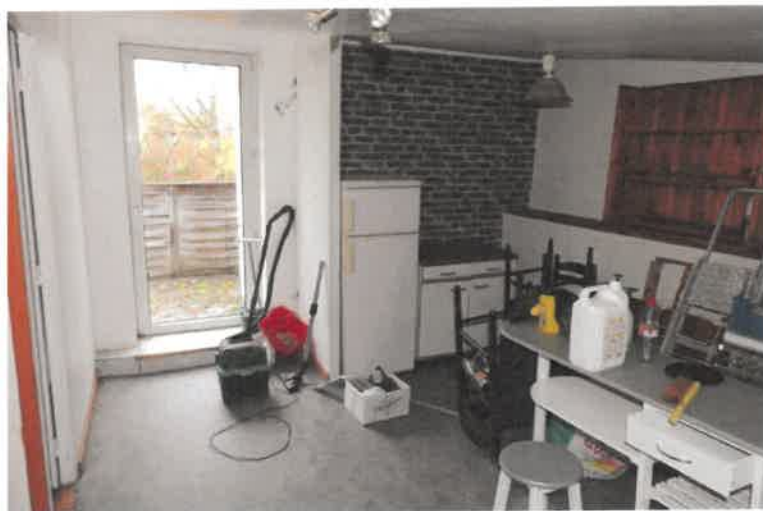
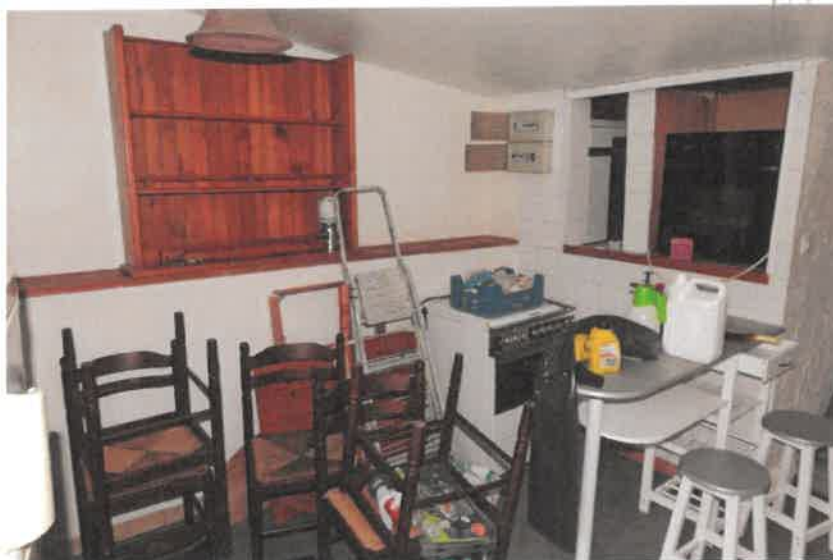
(Photographies n°164 à 168)

En haut d'un escalier droit ancien en bois peint dans les tons gris avec murs d'échiffre peints dans les tons beiges, j'accède à ce séjour en L de 23,35 mètres<sup>2</sup> qui distribue la chambre 5, la terrasse, le coin cuisine et la salle d'eau. Je constate ici que le sol possède un revêtement PVC dans les tons gris, que les murs et le plafond sont peints en blanc. Le plafond en pente inversée s'ouvre par deux fenêtres de toit de type VELUX. Les radiateurs électriques sont déposés.

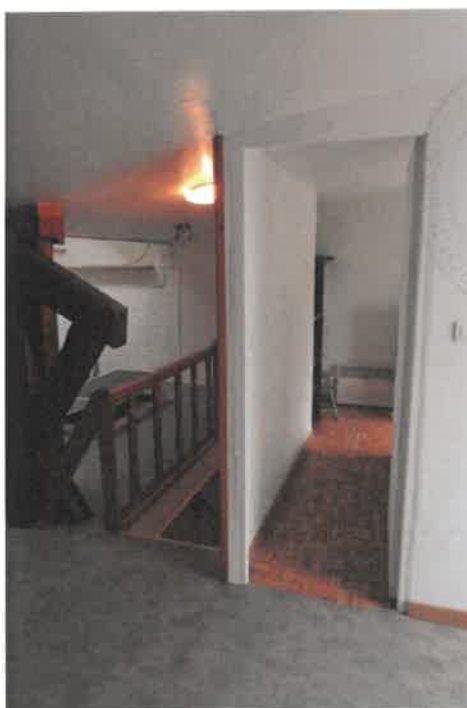
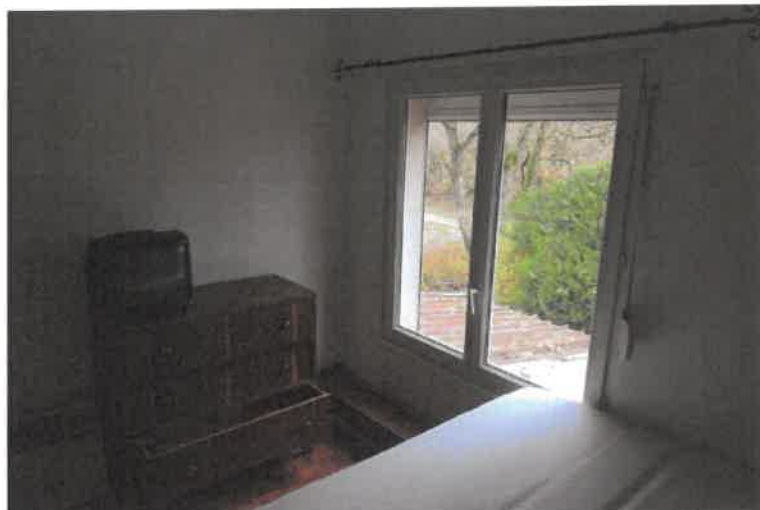
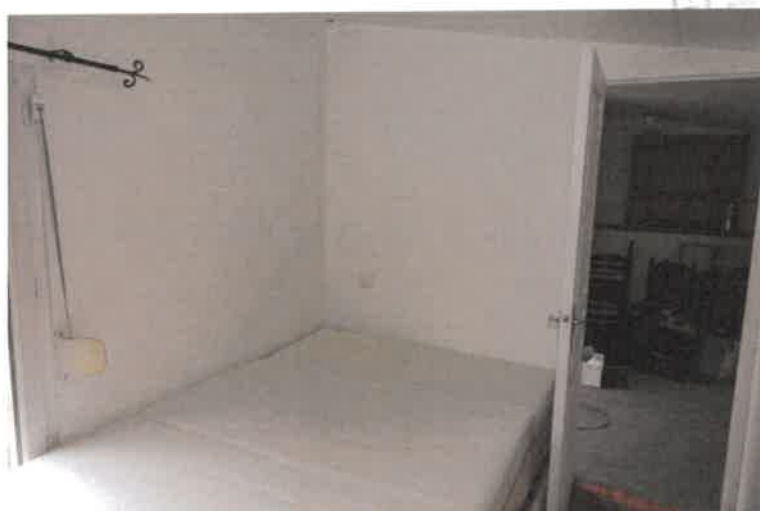
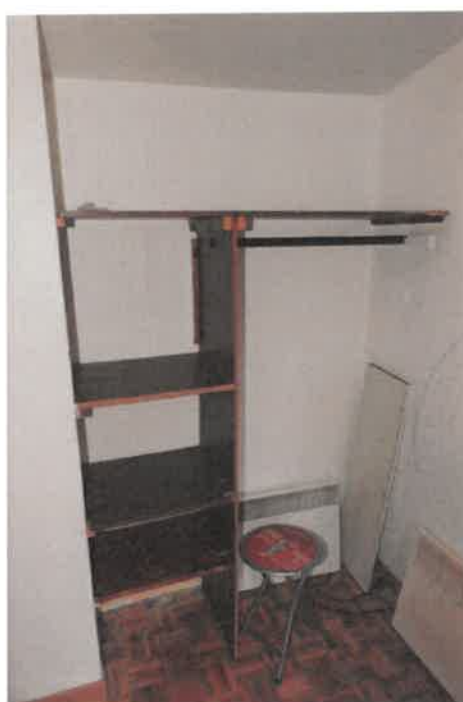
(Photographies n°169 à 172)

Depuis le séjour, passée une porte postformée blanche, j'accède à cette unique chambre de 7,11 mètres<sup>2</sup> dans laquelle je constate que le sol est couvert d'un parquet mosaïque en bois, que les murs et le plafond sont peints en blanc. Le mur côté cour derrière s'ouvre par une fenêtre en PVC blanc, deux vantaux, double vitrage, volet roulant mécanique. En face, une alcôve est aménagée pour un dressing. J'y trouve un radiateur électrique déposé.

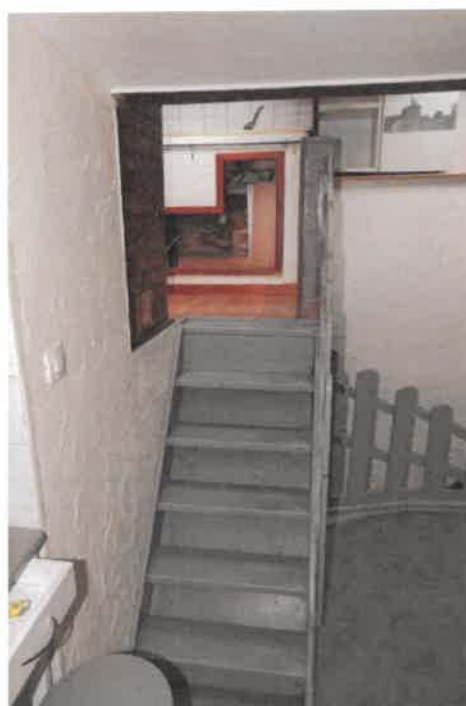
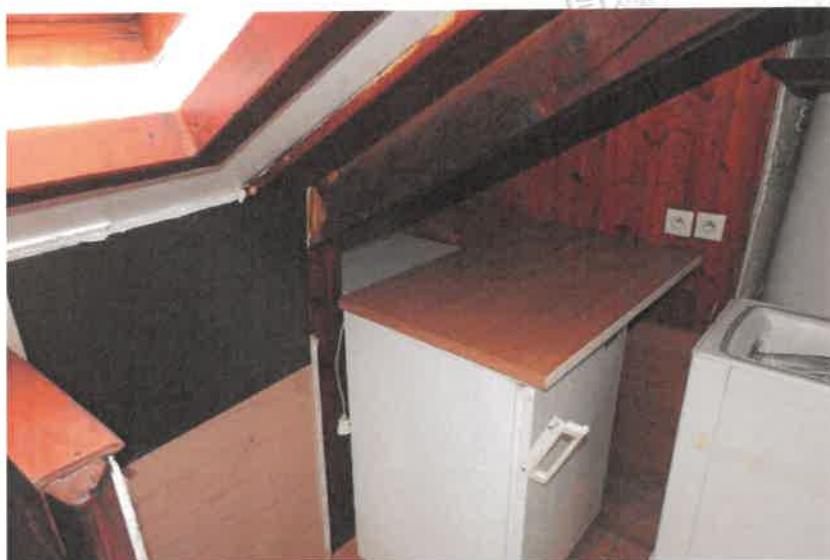
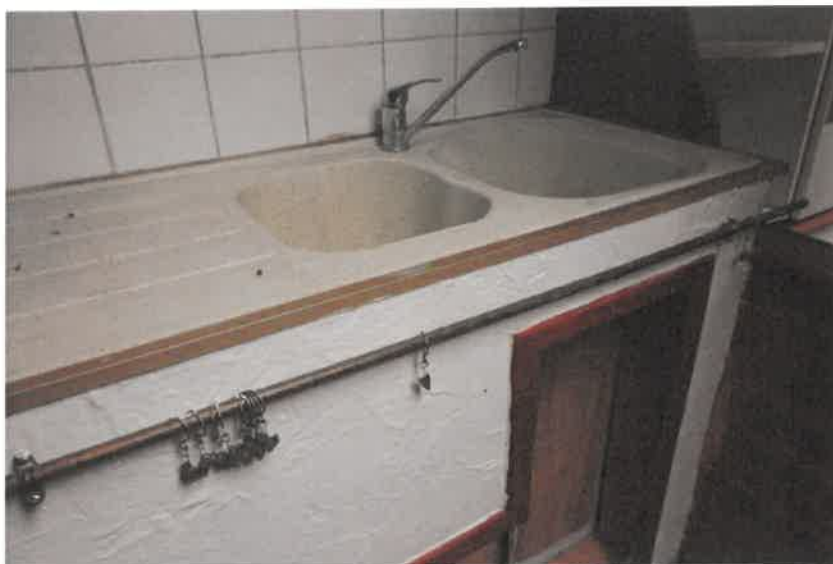
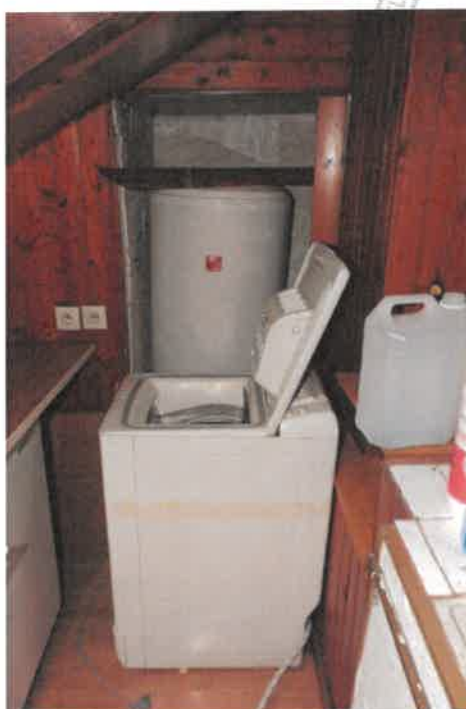
(Photographies n°173 à 176)

Depuis le séjour, en haut d'un petit escalier droit en bois peint en gris, j'accède à cette cuisine de 0,47 mètre<sup>2</sup> sous rampant dans laquelle je constate que le sol est couvert d'un parquet stratifié bois clair, que les murs sont habillés d'un lambris frisé bois avec crédence de faïence blanche, que le plafond mansardé est peint. Ce dernier s'ouvre par une fenêtre de toit de type VELUX. Cette cuisine exiguë est équipée d'un évier en résine deux bacs dans les tons beiges avec robinetterie mitigeur inox. Le petit chauffe-eau électrique est inaccessible, dans une alcôve derrière le lave-linge.

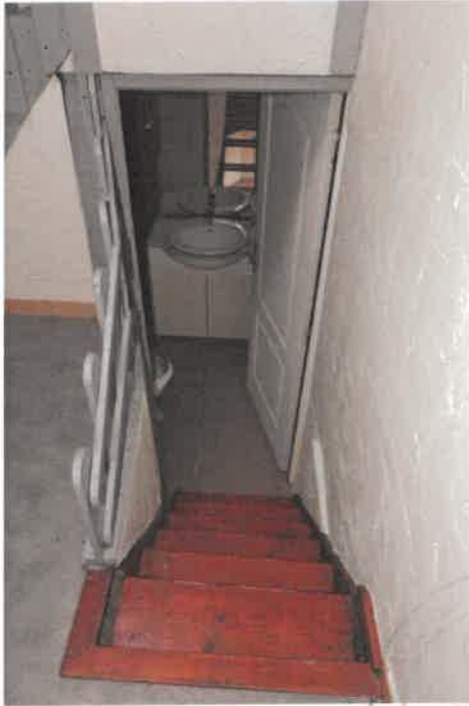
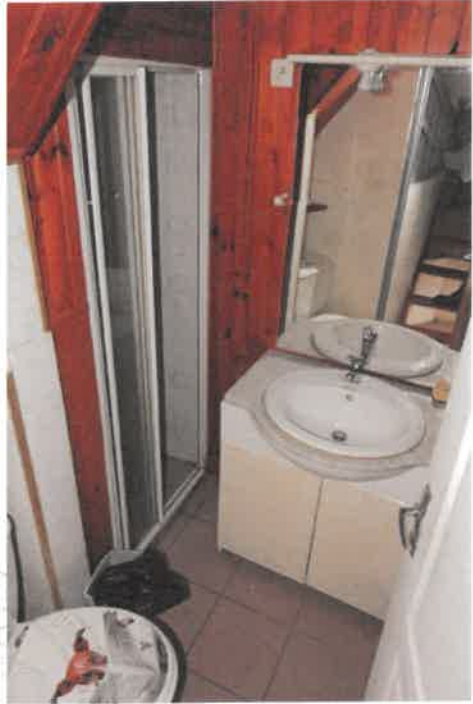
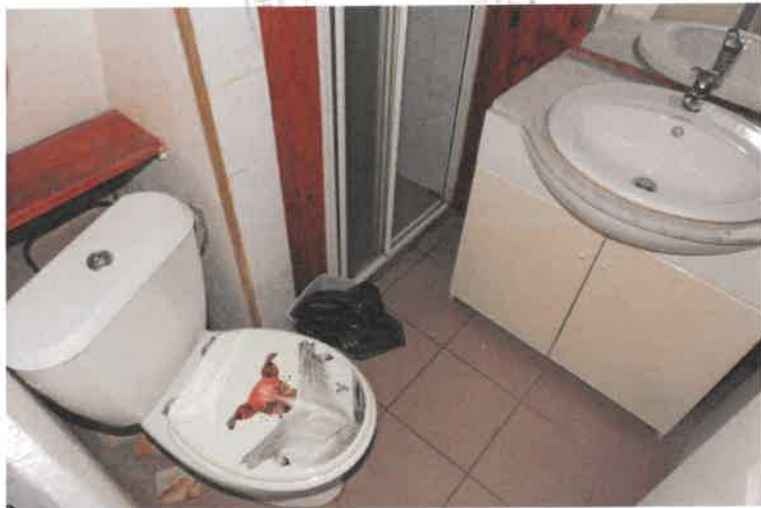
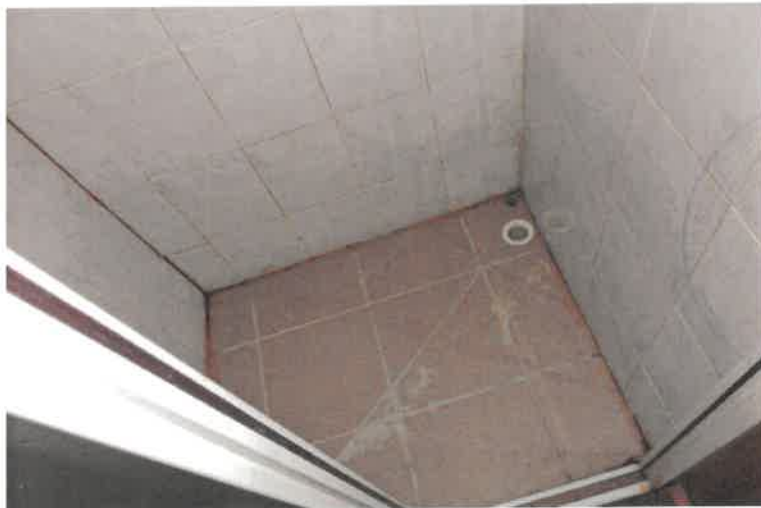
(Photographies n°177 à 180)

Depuis le séjour, au bas d'un petit escalier droit en bois, sous la cuisine, j'accède à cette salle d'eau exiguë de 2,29 mètres<sup>2</sup> dans laquelle je constate que le sol possède un revêtement carrelage dans les tons beiges, que les murs sont peints en blanc et habillé d'un lambris frisé en bois. Cette salle d'eau est équipée de W.C. blancs sur pied, d'un meuble blanc avec lavabo encastré blanc et robinetterie mitigeur inox, d'une douche faïencée avec portes coulissantes et robinetterie mitigeur inox, radiateur chauffe-serviette électrique.
