PROCES VERBAL DESCRIPTIF DE BIEN

EXPEDITION (CREDIT FONCIER DE FRANCE / [REDACTED])
Bien immobilier : GRUISSAN (11430) Les Aiguades – LOT 300

Lot 300 : Bâtiment 43, au rez-de-chaussée, un appartement de type 2 P-T2 avec la jouissance exclusive d'une terrasse et d'un parking n°106.

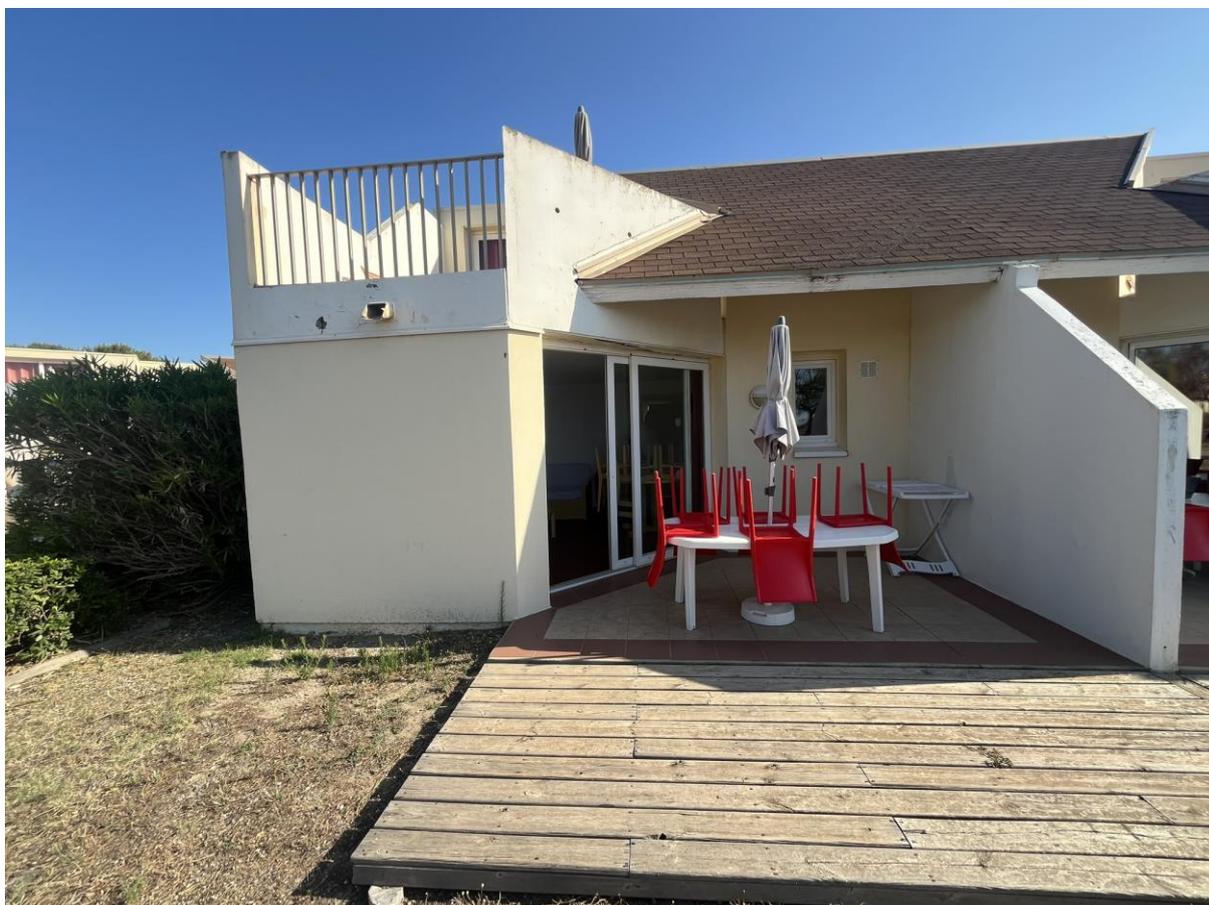
L'avancée de toit est en mauvais état. La peinture sur les poutres est abimée et en mauvais état, traces de corrosion (proximité de la mer). La sous pente est en mauvais état, plusieurs décollements de peinture et corrosion.

Les murs sont dans un état moyen, le revêtement est abimé, plusieurs décollements de peintures, cloques, légères fissures, coulures. Ravalement nécessaire mais pas de dommage structurel visible. Présence de bouches d'aération.

L'encadrement de la baie vitrée en mauvais état, la peinture se décolle et cloque à plusieurs endroits.

L'appui de fenêtre est dans un état moyen la peinture est à reprendre aux angles.

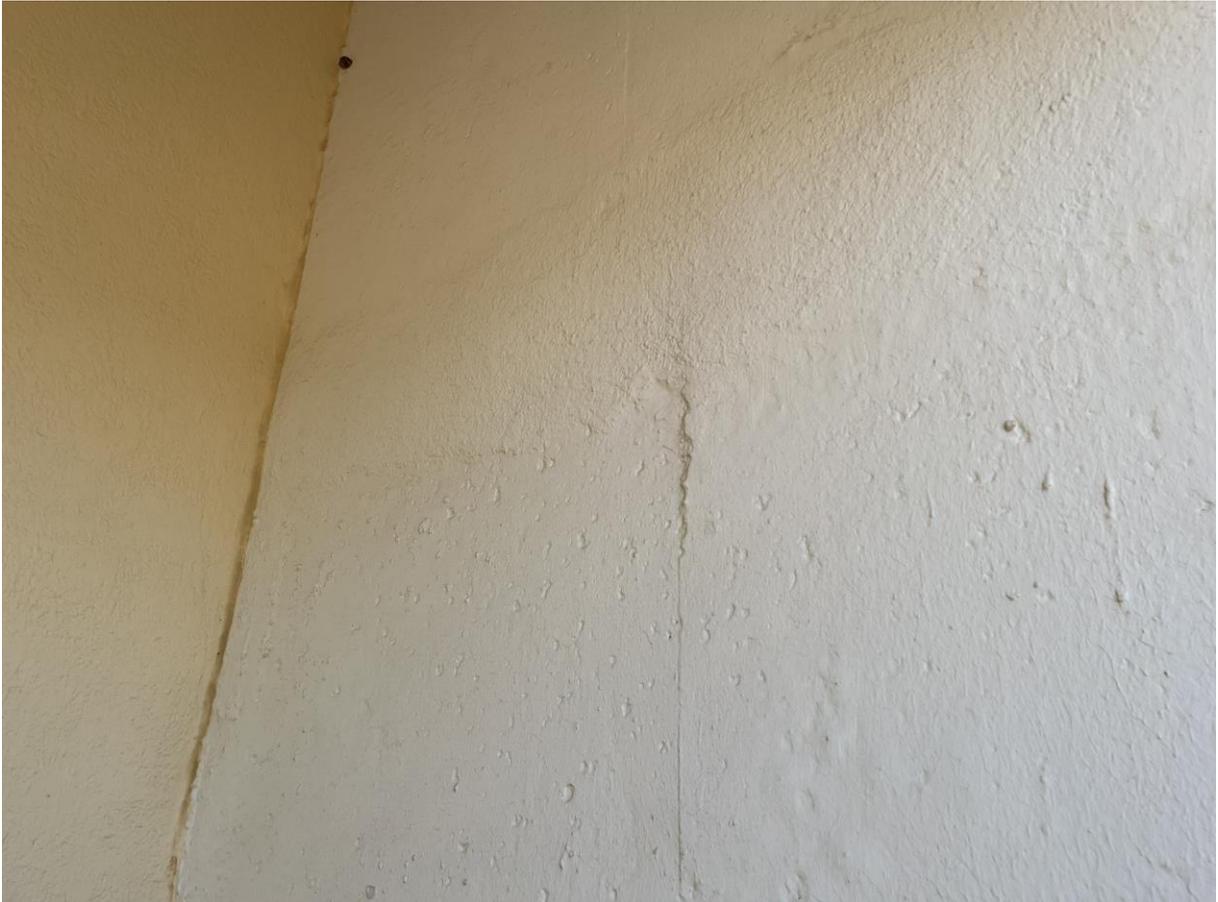
La pièce est meublée. La pièce dispose d'un placard abritant un chauffe-eau, mauvais état, peinture largement dégradée, chauffe-eau dans un état d'usage.

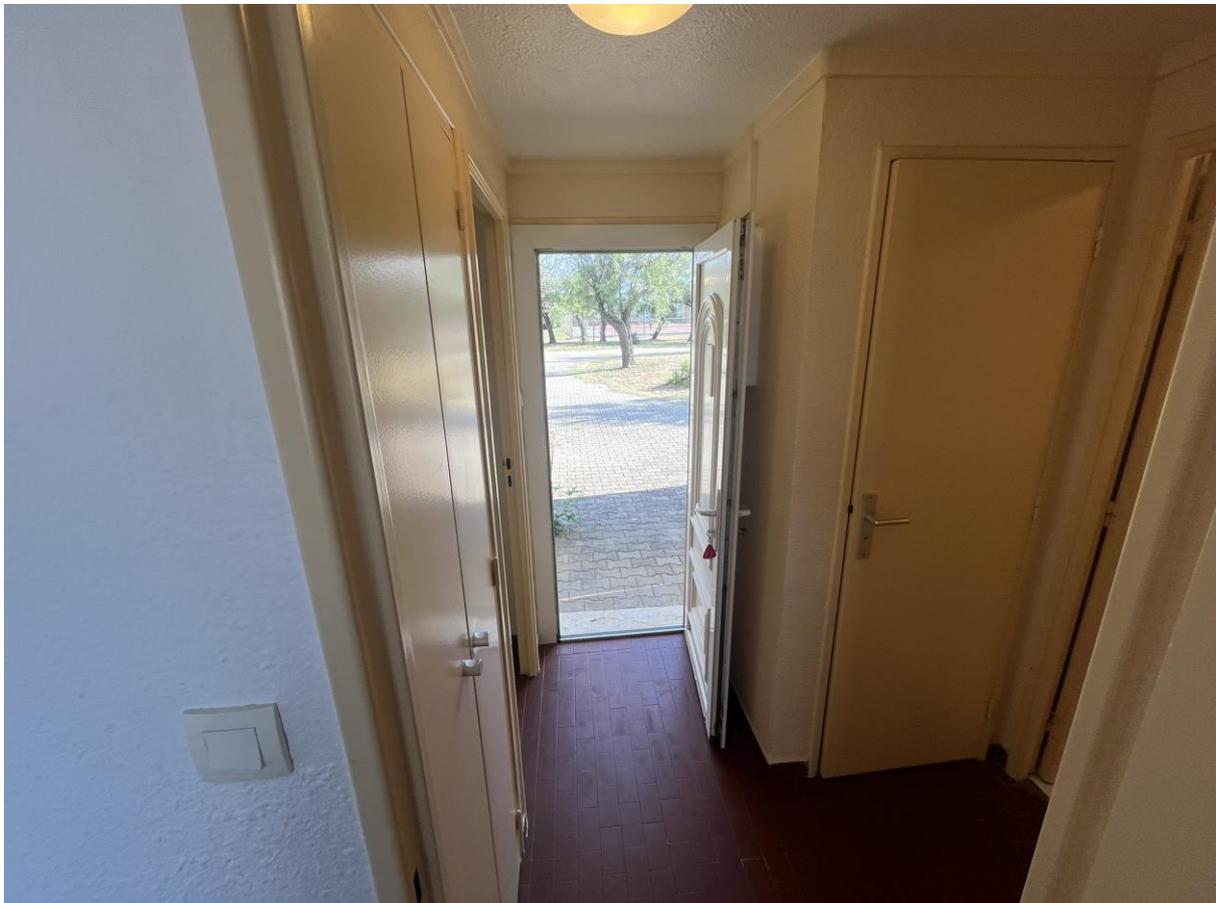
La porte d'entrée est en état moyen, pour sa face externe, plusieurs manques de peinture sur la porte et le cadre. Elle s'ouvre, se ferme et se verrouille correctement. La face interne de la porte est en dans un bon état.

La pièce est également dotée d'un placard encastré, bon état. Présence d'un compteur et tableau électrique, état correct, état d'usage.

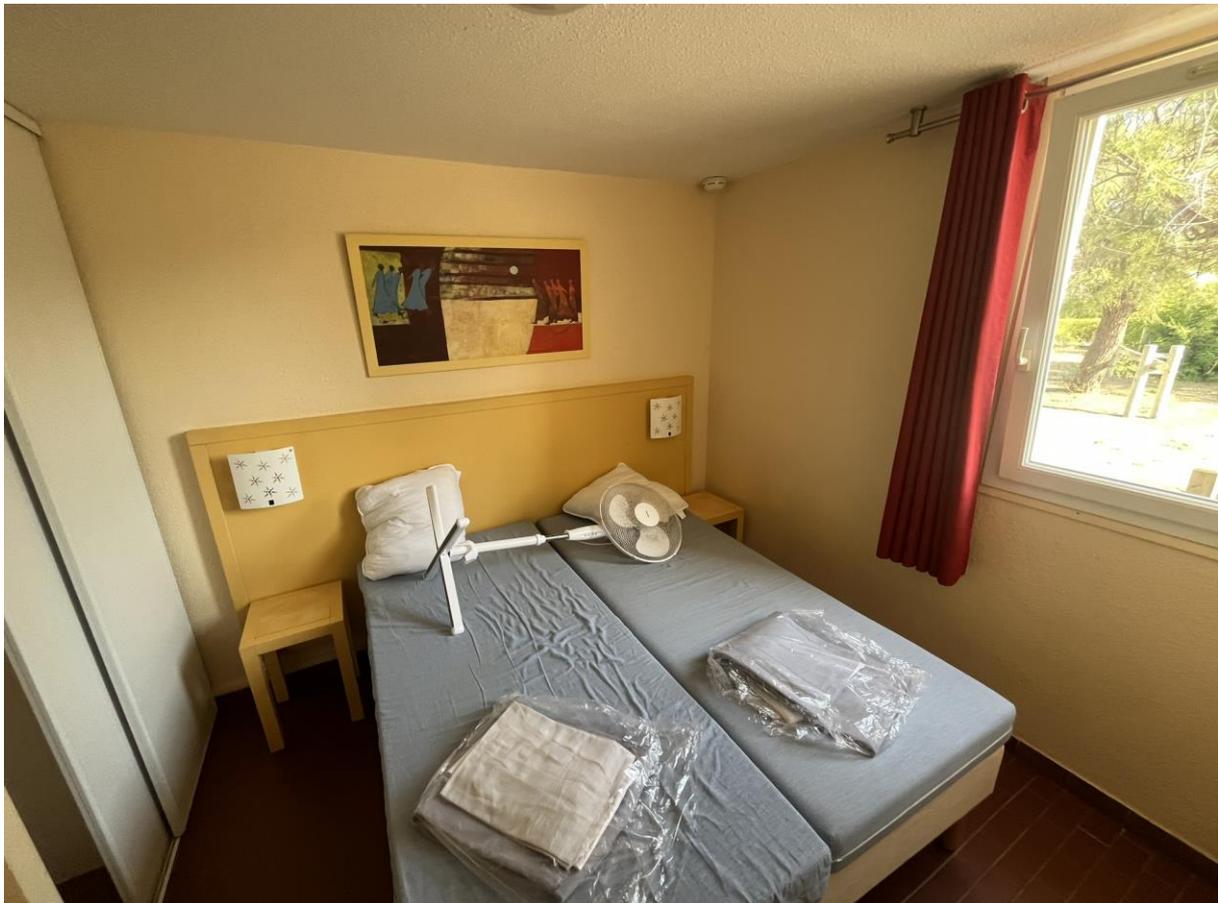
Le chauffage de la pièce est assuré par un convecteur électrique, état correct, non testé.

La pièce est également dotée d'un placard encastré, bon état.
