**PROCES-VERBAL DE  
DESCRIPTION DE BIENS A SAISIR  
AVEC RELEVÉ DE SURFACES**

Certifie m'être transporté ce jour VINGT-SEPT MARS DEUX MILLE VINGT QUATRE à 12 heures 00, 9 Allée Jean Paulhan 93270 SEVRAN ZAC du VILLAGE résidence Village cadastré AY n°122.

9 Allée Jean Paulhan 93270 SEVRAN  
Appartement 4 pièces  
3<sup>ème</sup> étage porte gauche  
Lot : 354

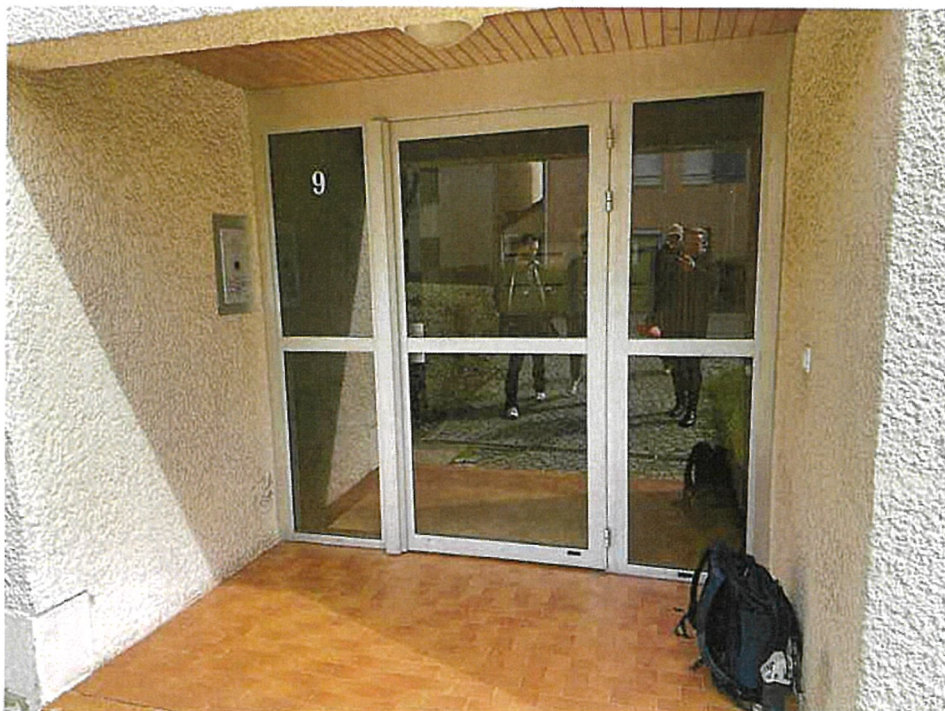
#### **REZ-DE-CHAUSSEE :**

Sol : le sol est recouvert de carrelage en état d'usage.

Murs : les murs sont recouverts de peinture crépi en état d'usage et de lambris en bois en état d'usage.

Plafond : le plafond est recouvert de lambris en bois en état d'usage et de peinture en état d'usage.

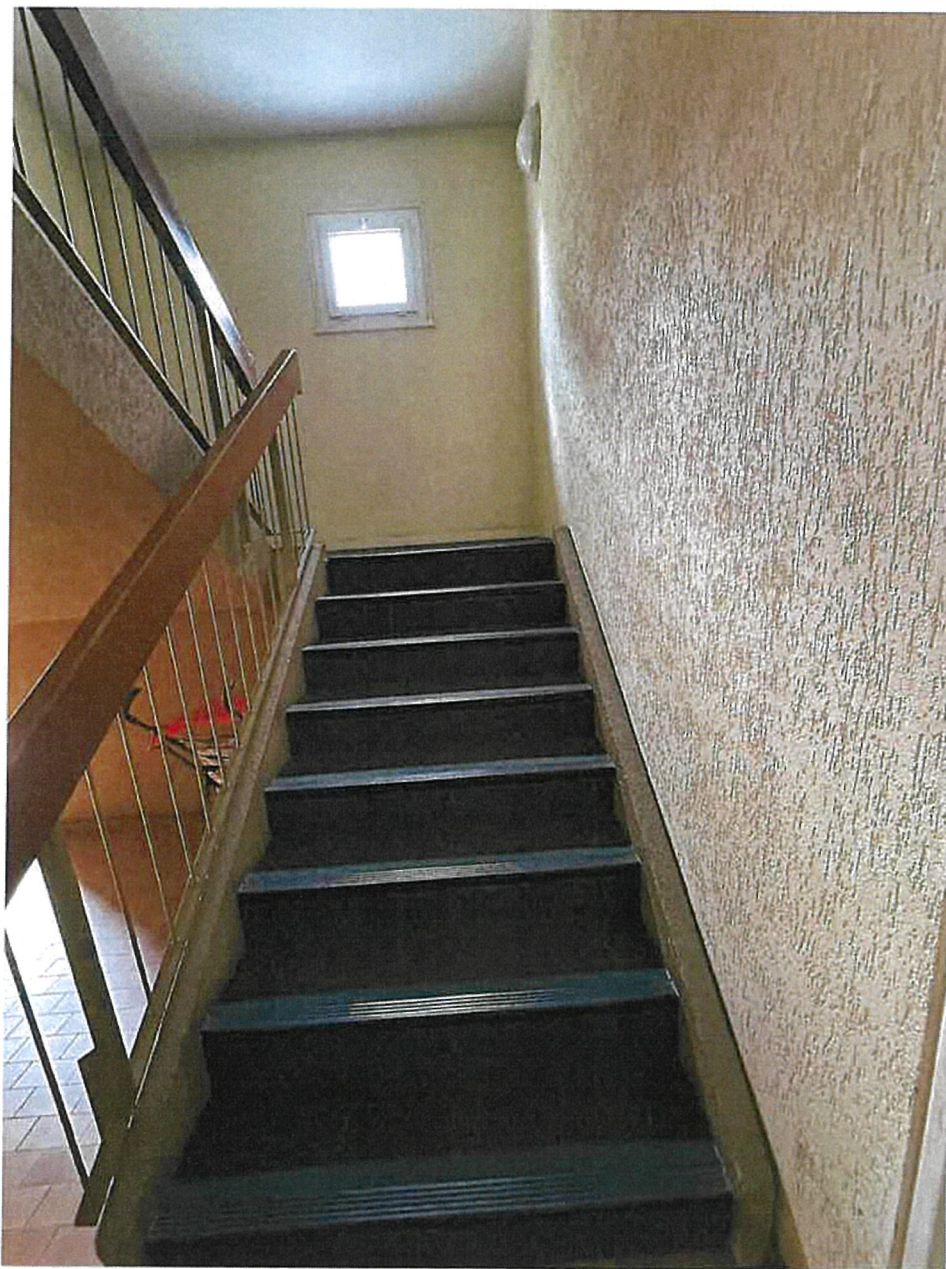
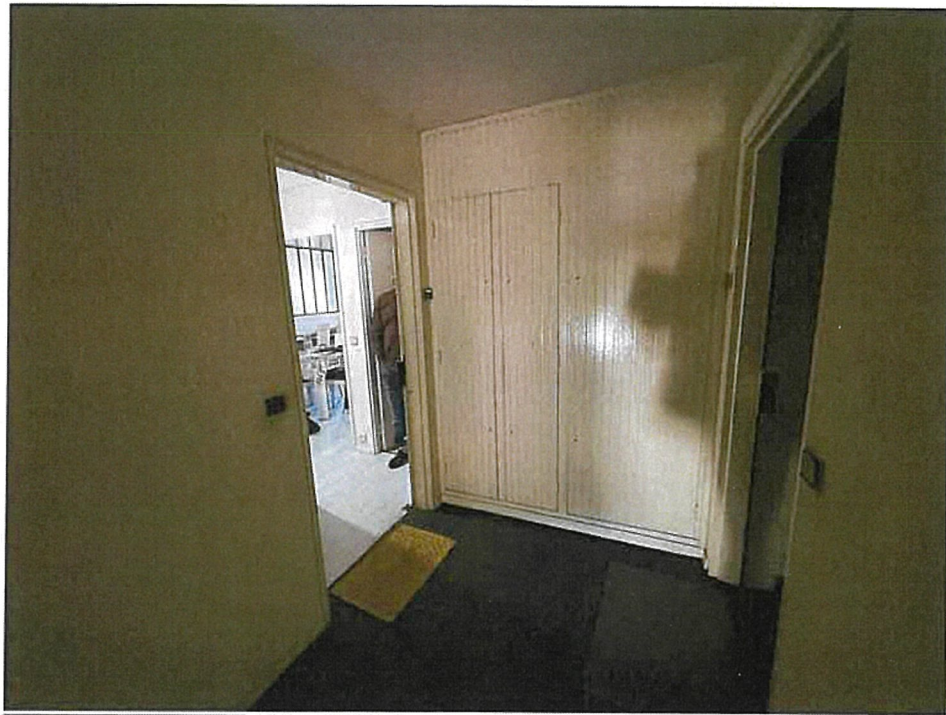
**ETAGE :**

Sol : le sol est recouvert de moquette en état d'usage.

Murs : les murs sont recouverts de peinture crépi en état d'usage.

Plafond : le plafond est recouvert de peinture en état d'usage.

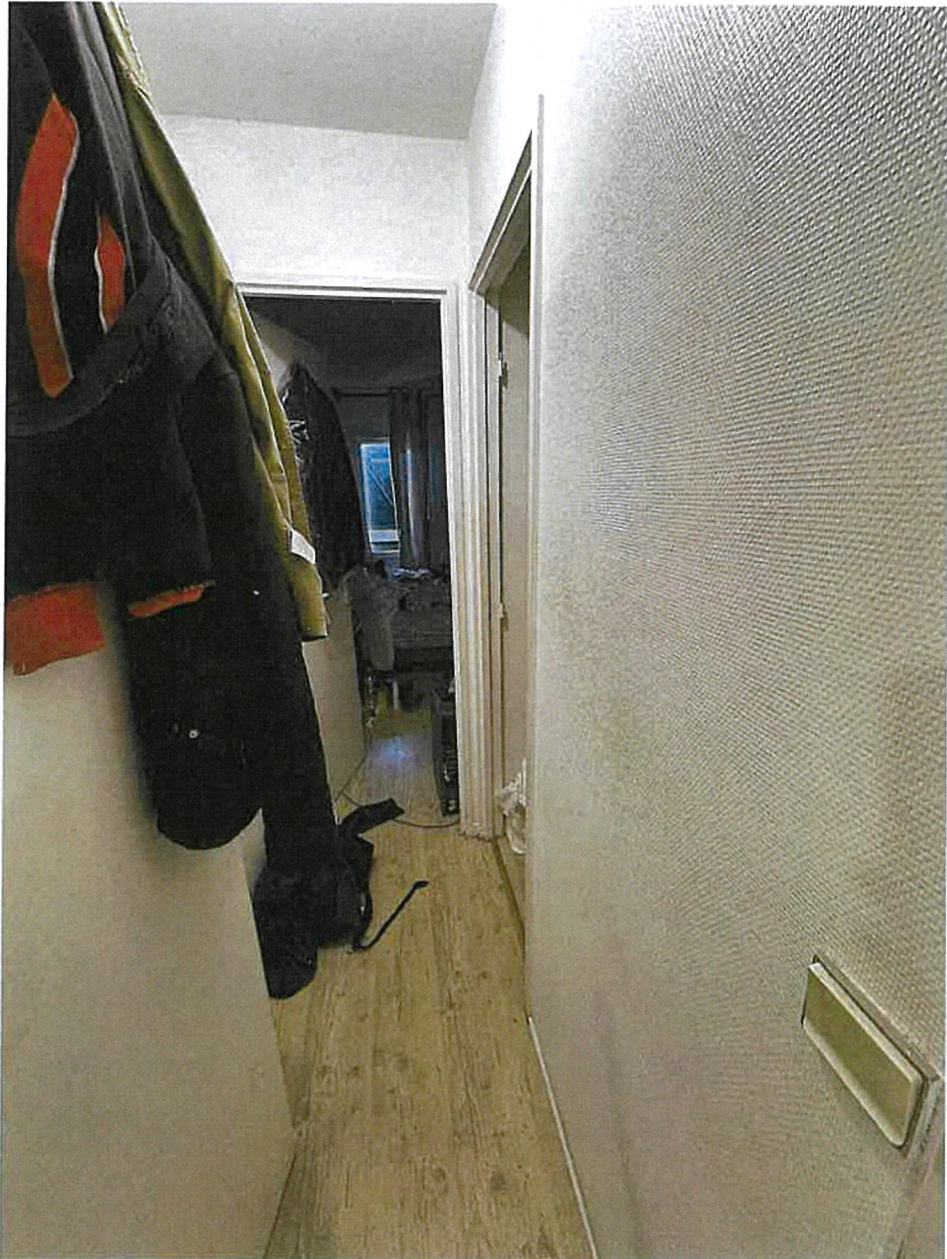
**PREMIERE CHAMBRE DROITE DE L'ENTREE  
AVEC BUANDERIE ET PETIT HALL :**

L'accès se réalise par une porte en bois en état d'usage.

Sol : le sol est recouvert de parquet stratifié en état d'usage.

Murs : les murs sont recouverts de toile de verre peinte en état d'usage.

Plafond : le plafond est recouvert de peinture en état d'usage.

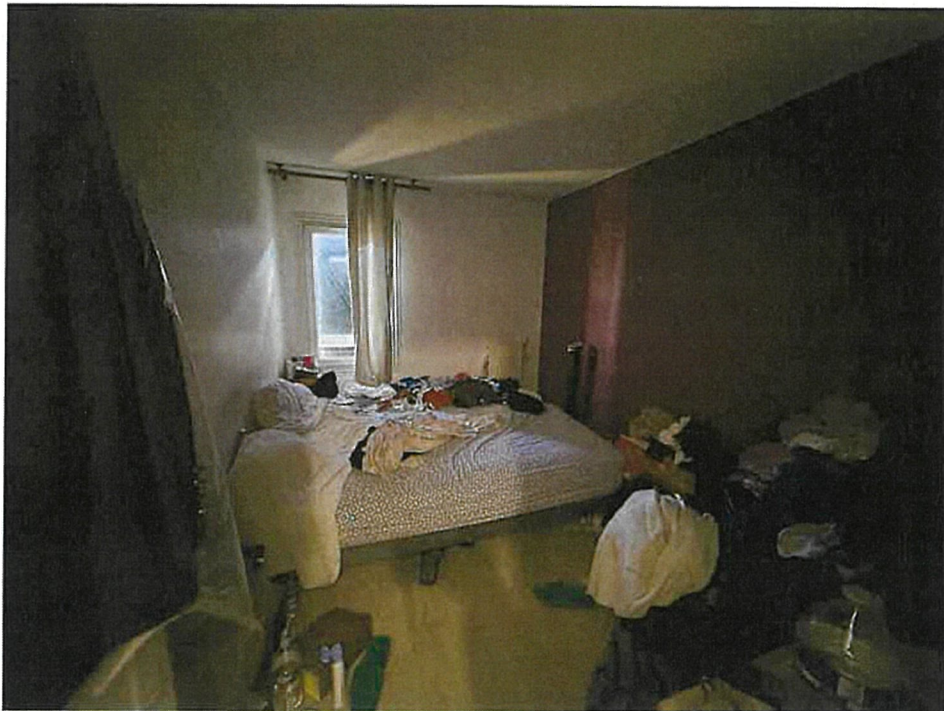
**CHAMBRE :**

L'accès se réalise par une porte en bois en état d'usage.

Sol : le sol est recouvert de parquet stratifié en état d'usage.

Murs : les murs sont recouverts de peinture en état d'usage.

Plafond : le plafond est recouvert de peinture en état d'usage.

Fenêtre : présence d'une fenêtre simple vantail ouvrante en PVC double vitrage en état d'usage avec volet battant en bois en état d'usage.

Généralités : présence d'un radiateur.

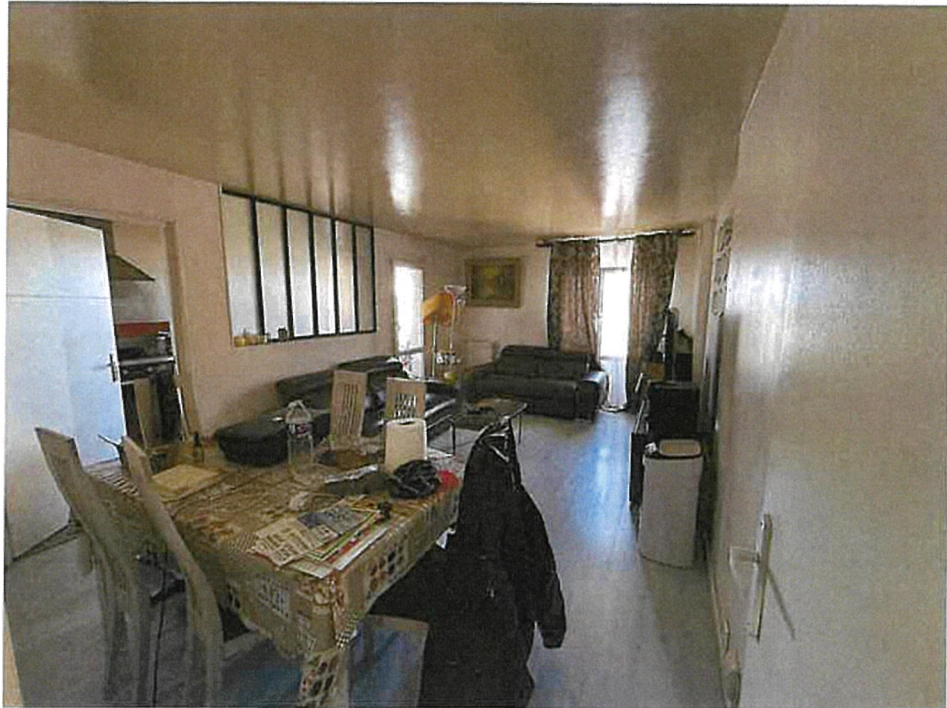
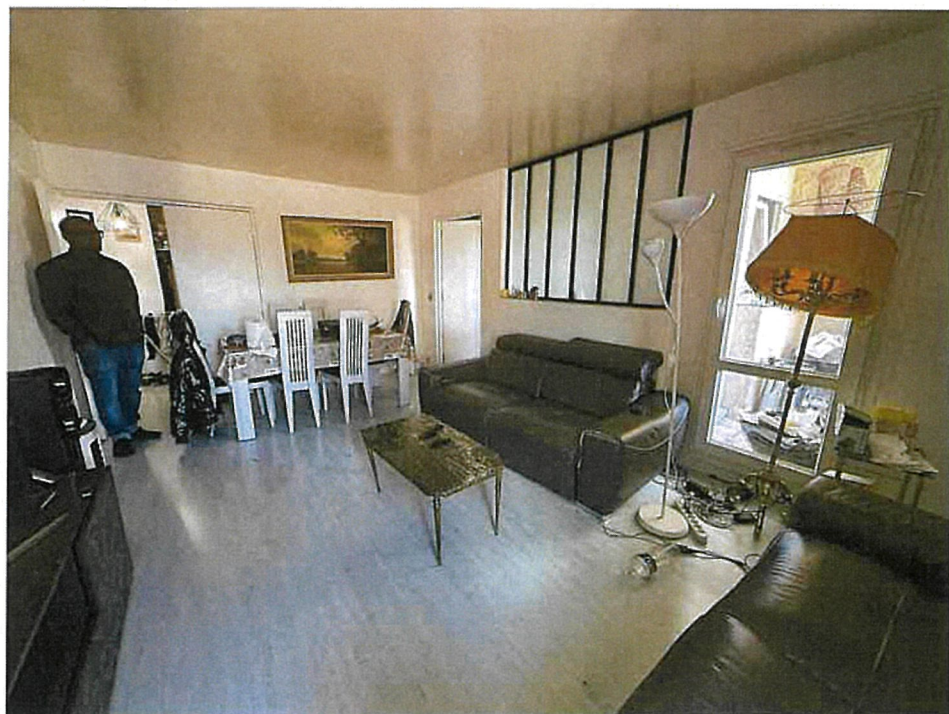
**SALON :**

L'accès se réalise par une porte en bois double vantaux en état d'usage.

Présence d'une porte-fenêtre simple vantail ouvrante en PVC double vitrage donnant accès à un balcon.

Généralités : présence d'un radiateur.

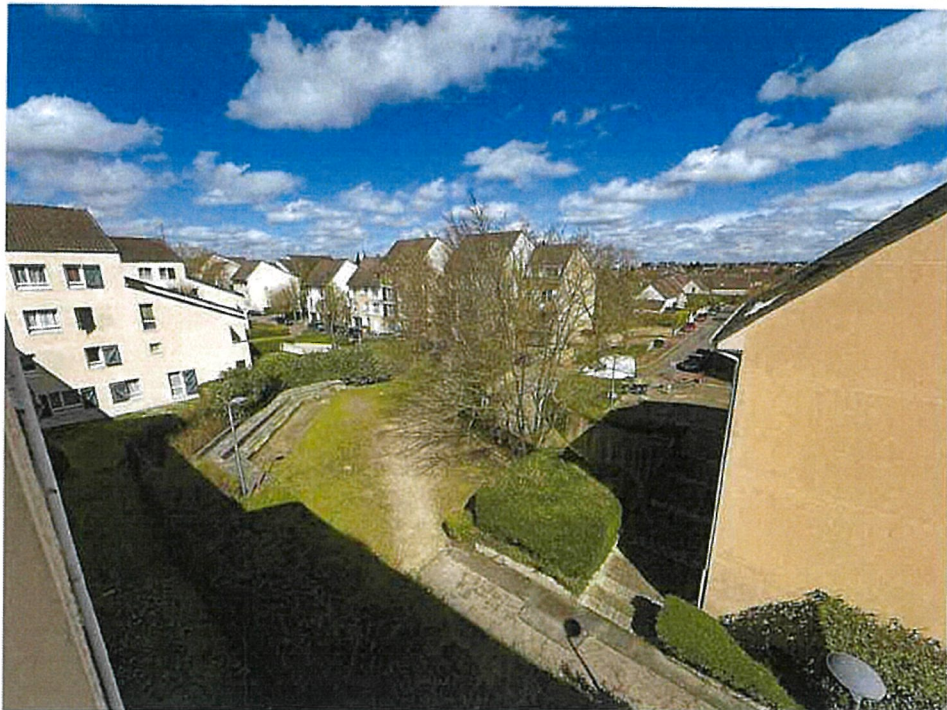
Vue du balcon :

Généralités : le garde-corps est constitué d'un muret bahut sous enduit et de parties métalliques en état d'usage.

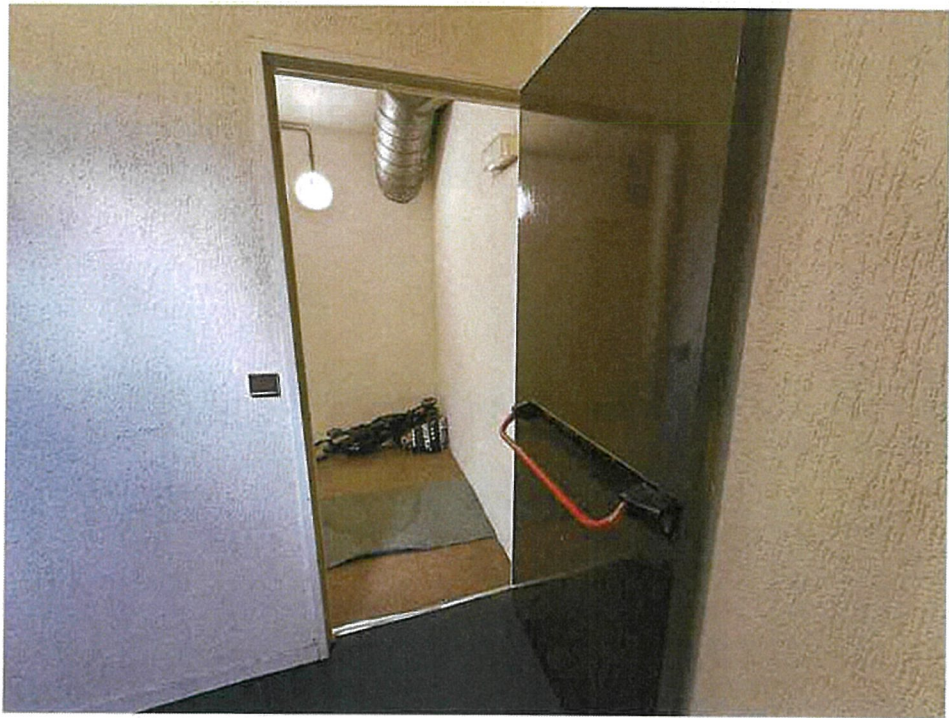
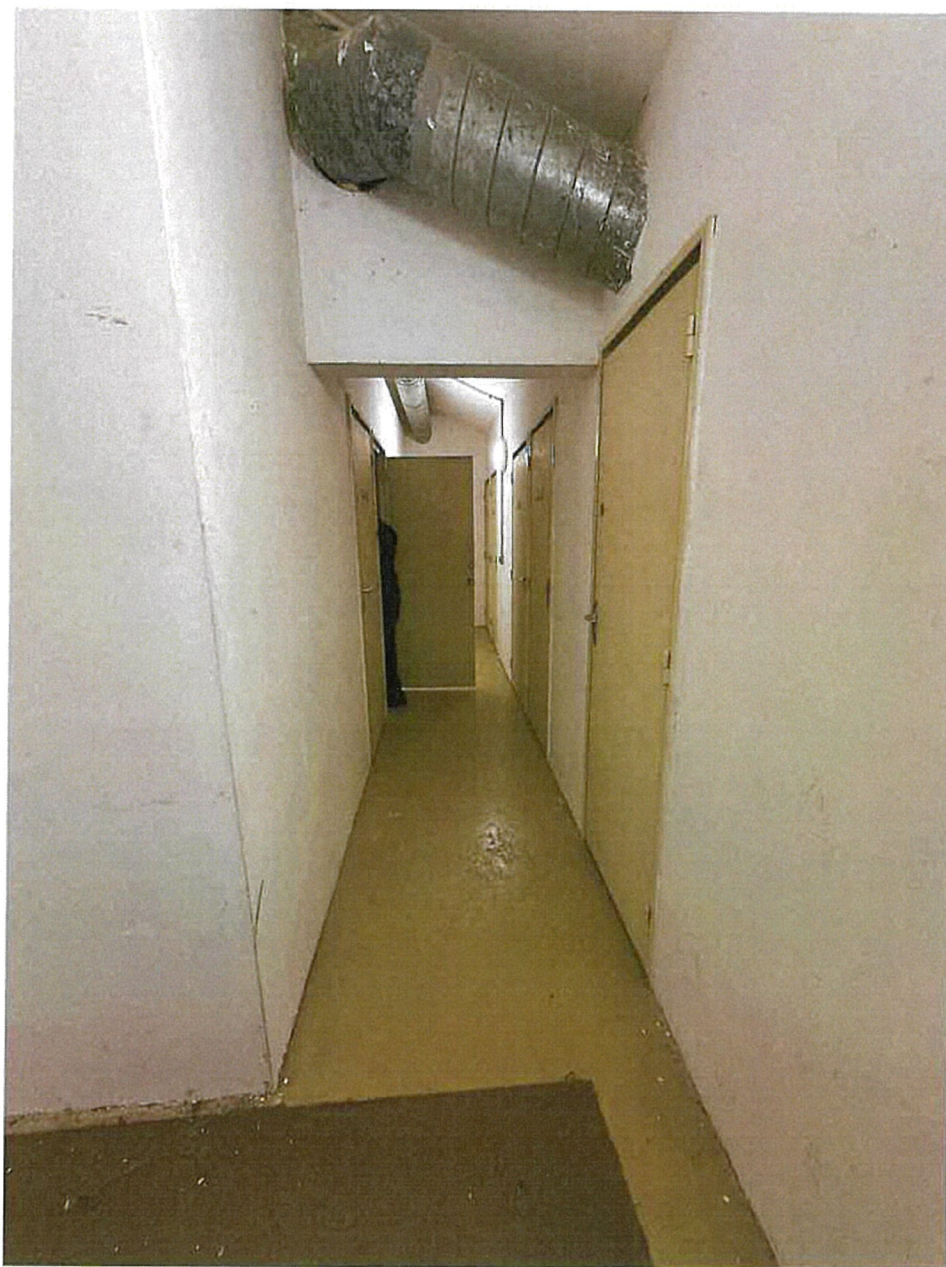
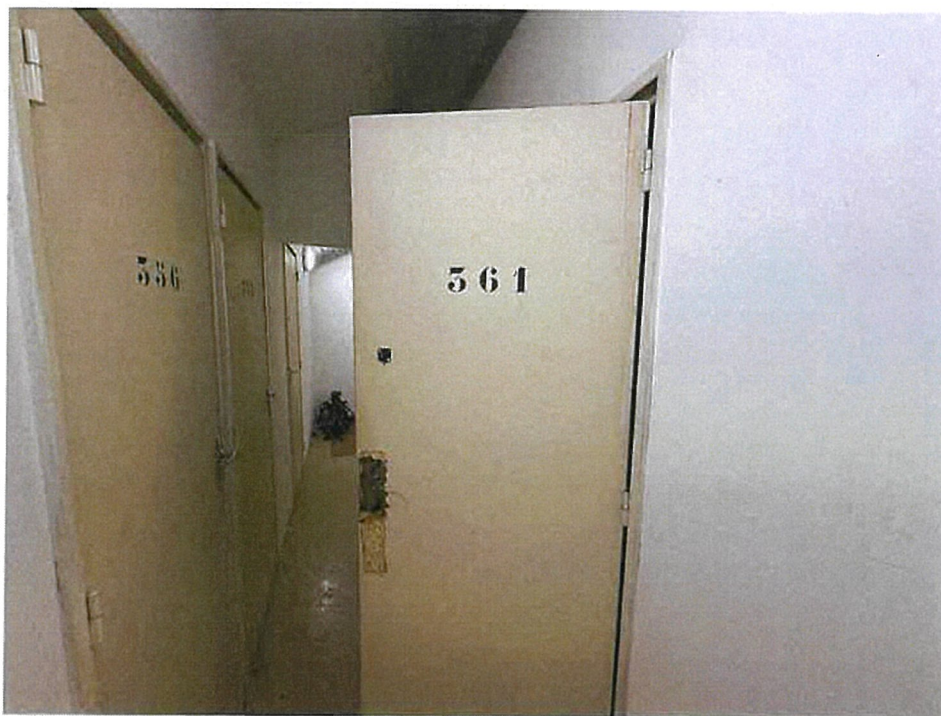
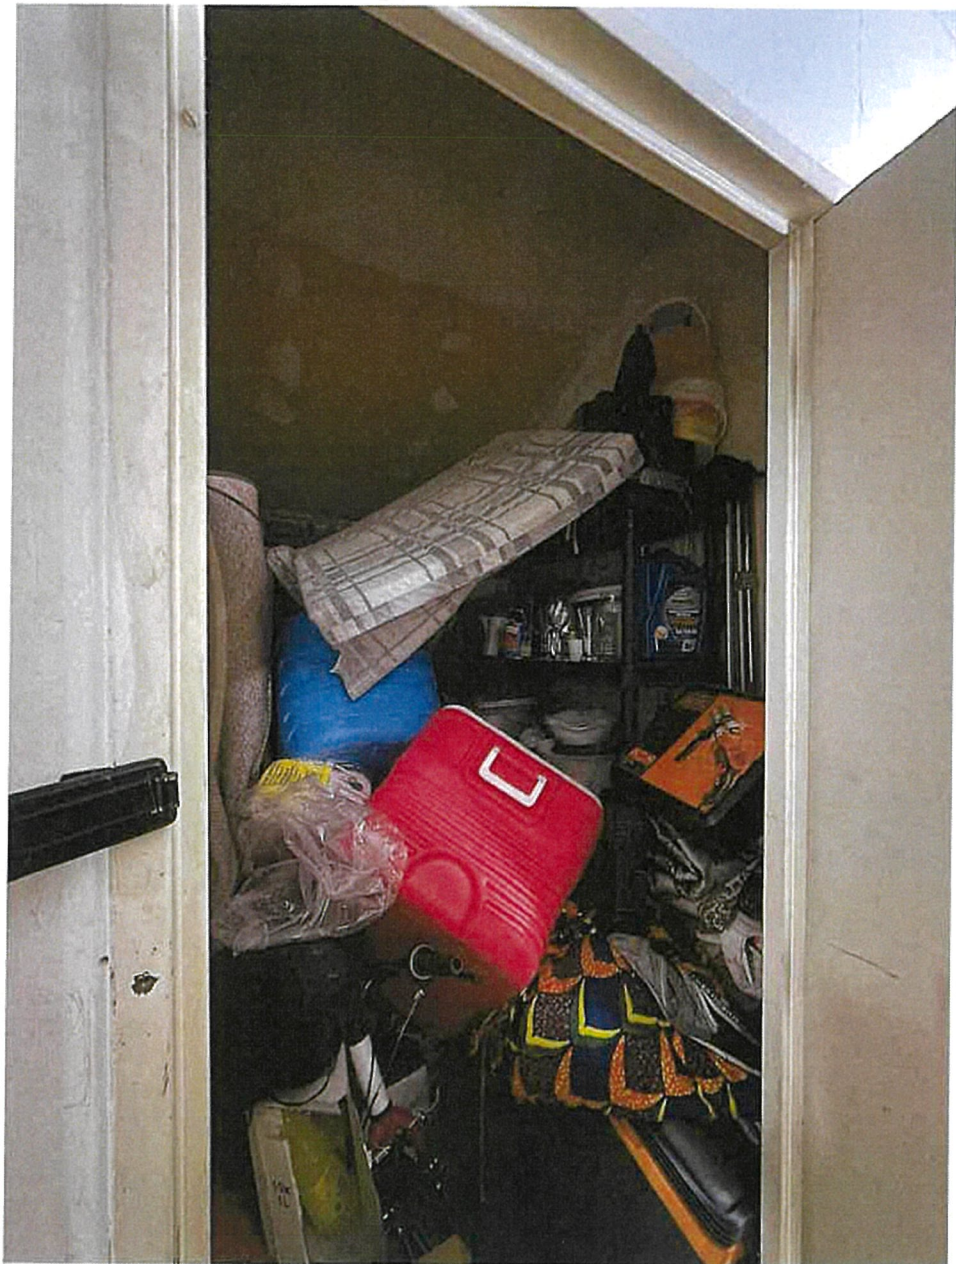
Murs : les murs sont recouverts de peinture. Ils sont constitués de carreaux de plâtre séparant les différents celliers entre eux.

Plafond : le plafond est recouvert de peinture en état d'usage.
