PROCÈS-VERBAL DE DESCRIPTION **DE BIENS À SAISIR AVEC RELEVÉ DE SURFACES**

A nouveau je me suis à rendu ce mercredi VINGT-NEUF JANVIER DEUX MILLE VINGT, à PIERREFITTE SUR SEINE - 19 bis rue Louis, à l'effet de procéder à la description du bien immobilier ;

Les biens et droits immobiliers sis à PIERREFITTE SUR SEINE – (93), 19 bis rue Louis, cadastrés section H n°250 pour 05a 97ca et plus particulièrement

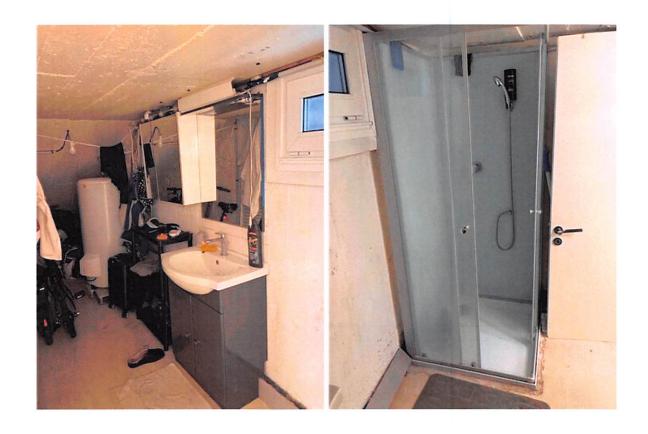
Le sol est recouvert d'un revêtement plastifié, comprenant quelques désordres.
