# PROCES VERBAL DESCRIPTIF DE BIEN

EXPÉDITION (BNP PARIBAS / SCI HAFA)  
Bien immobilier : ZI DE LA PLAINE – 5 Chemin de la Plaine à QUILLAN  
(Aude)

# PROCES VERBAL DESCRIPTIF

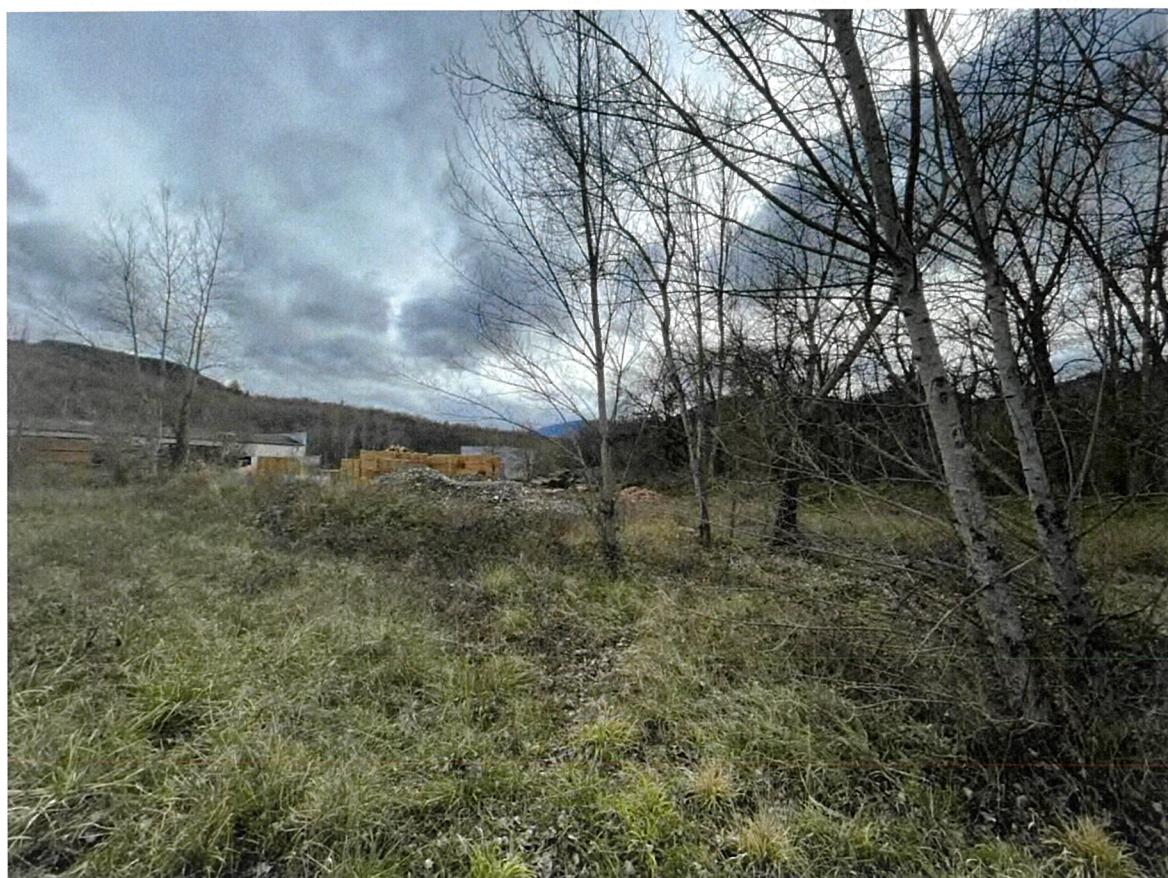
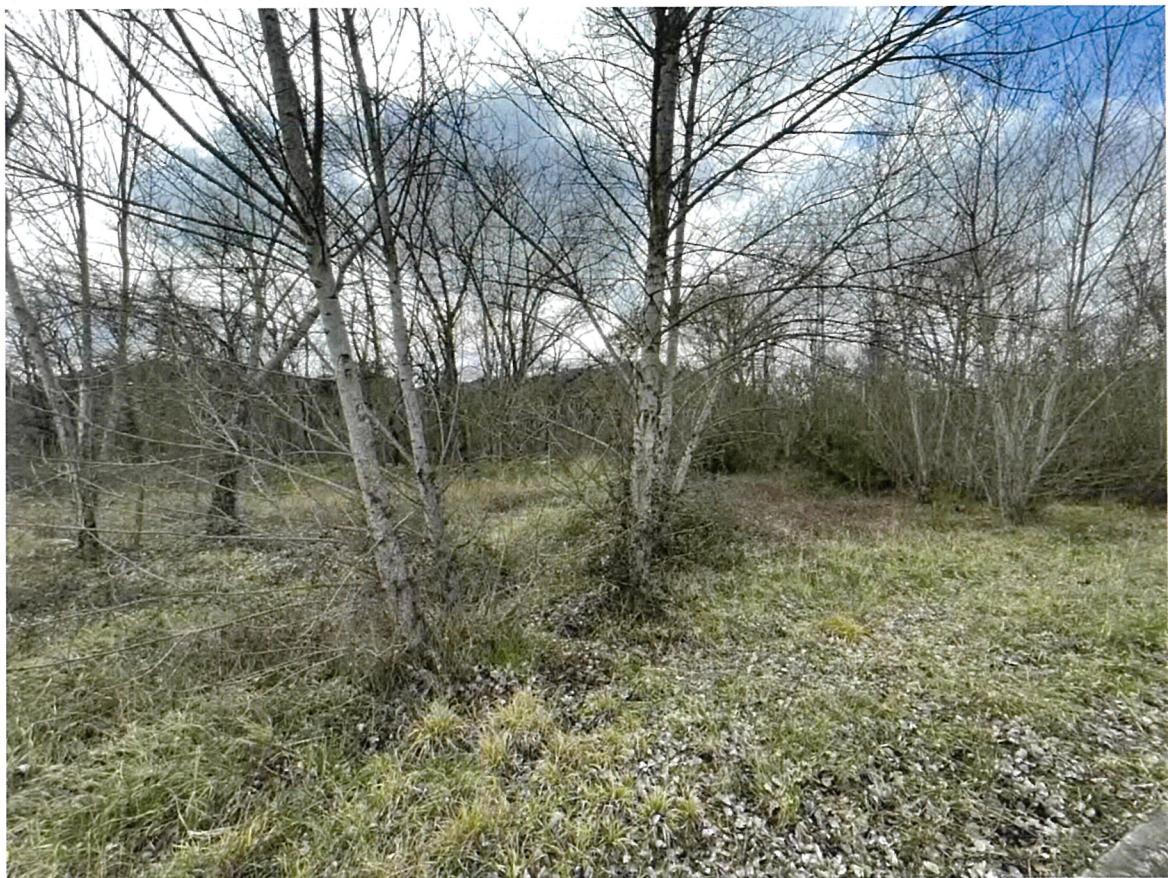
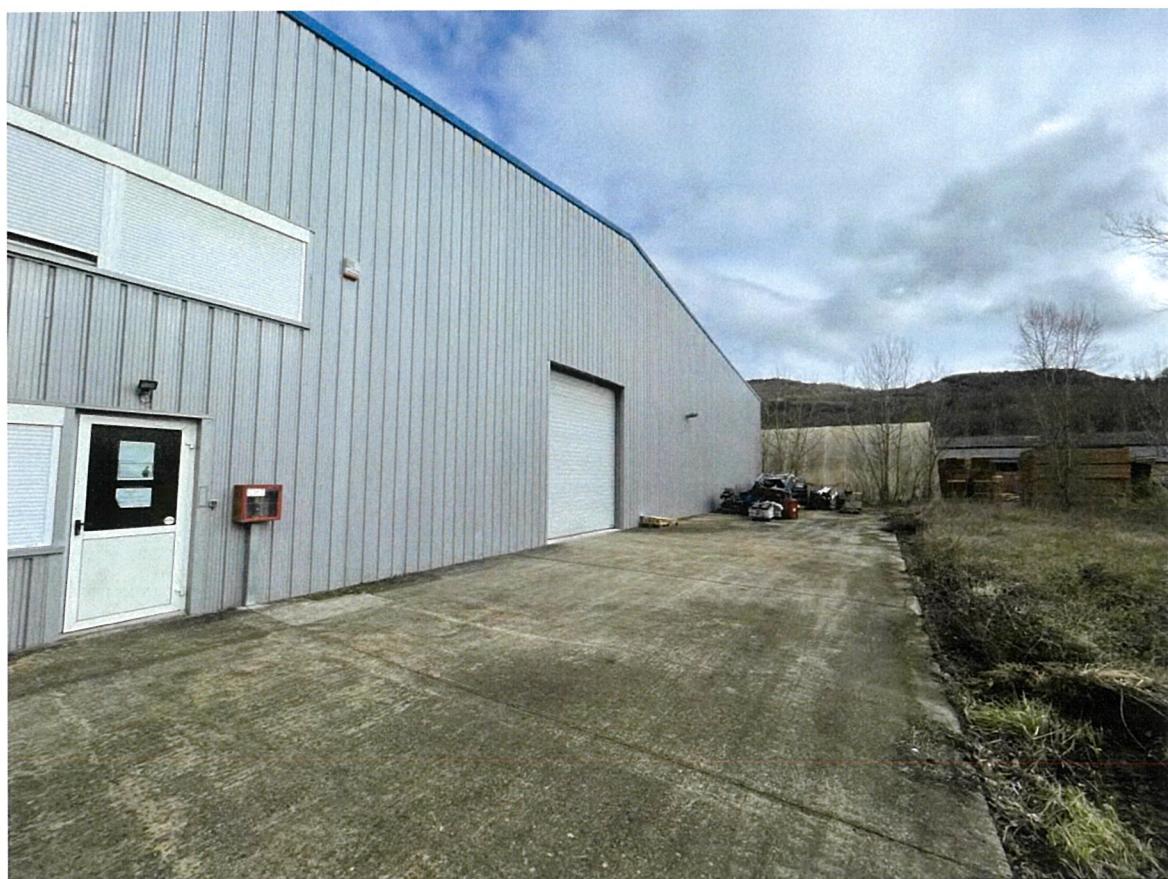
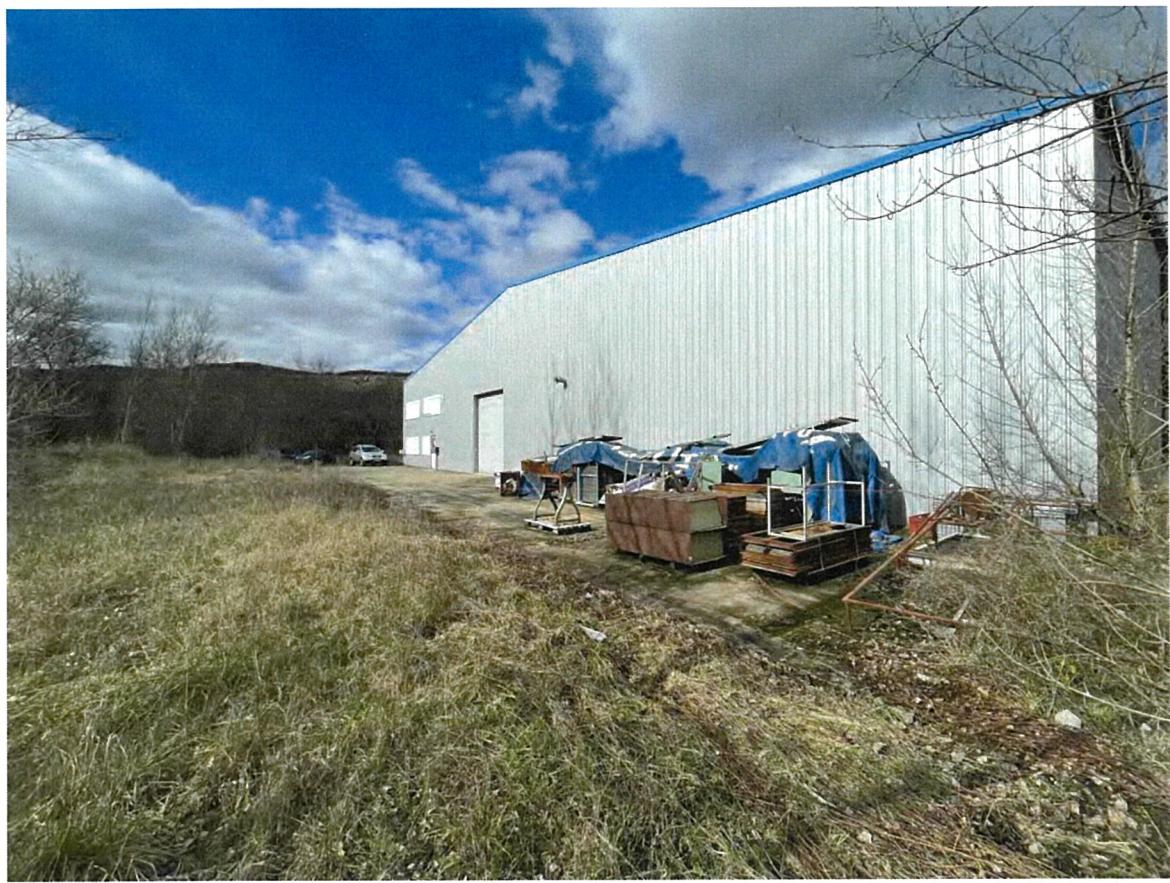
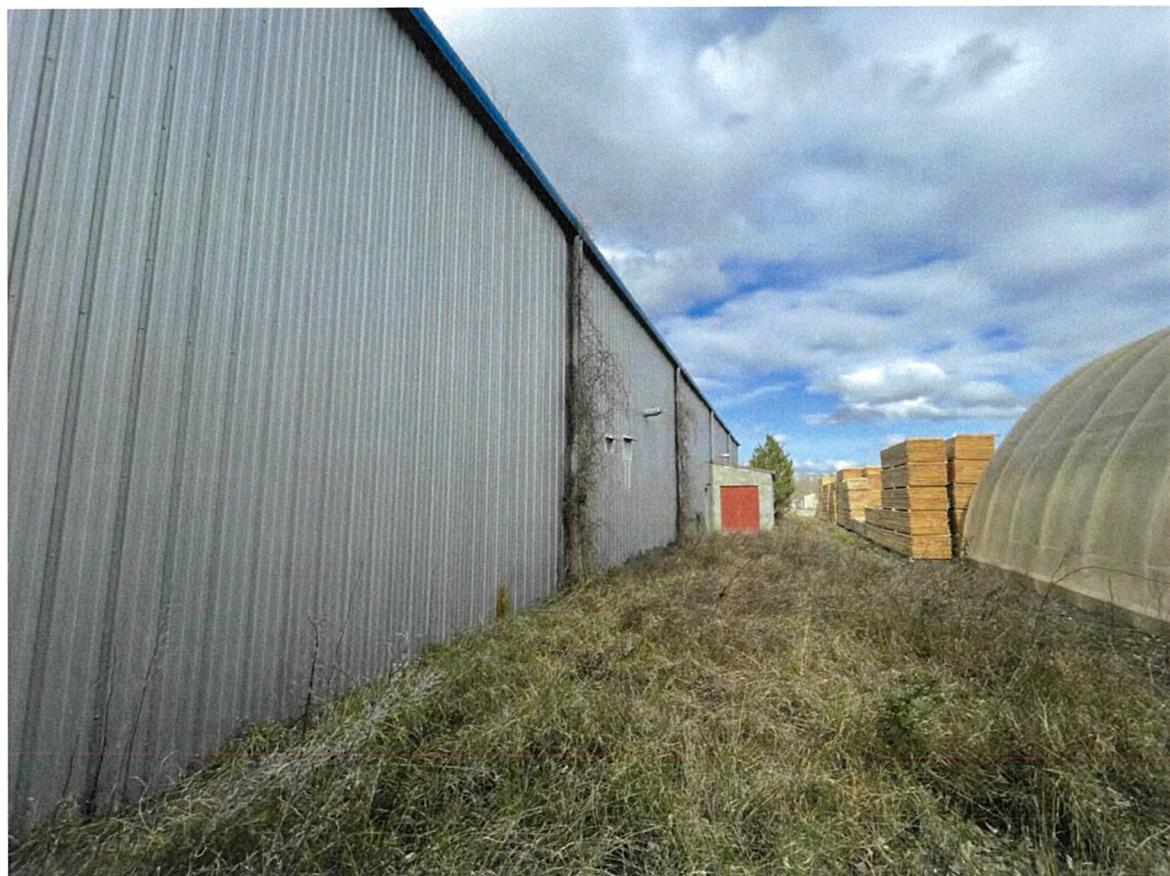
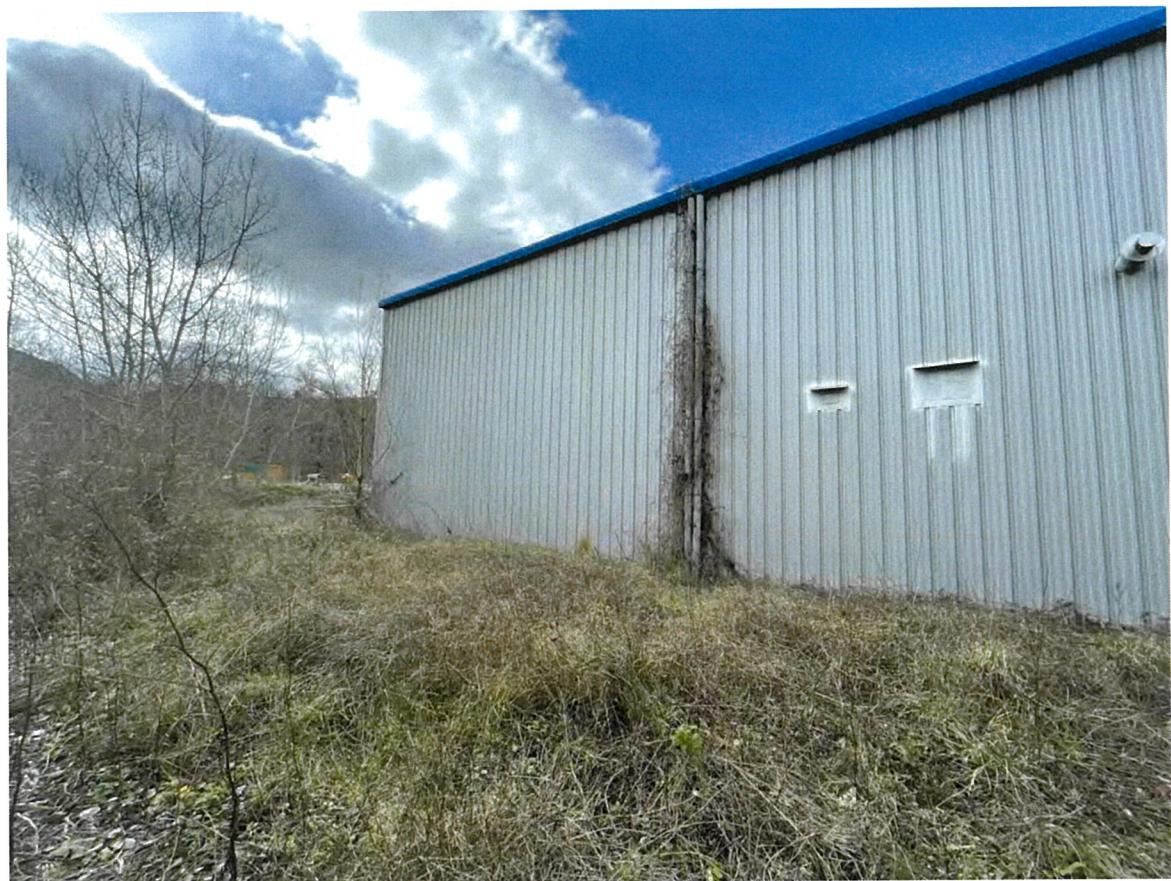
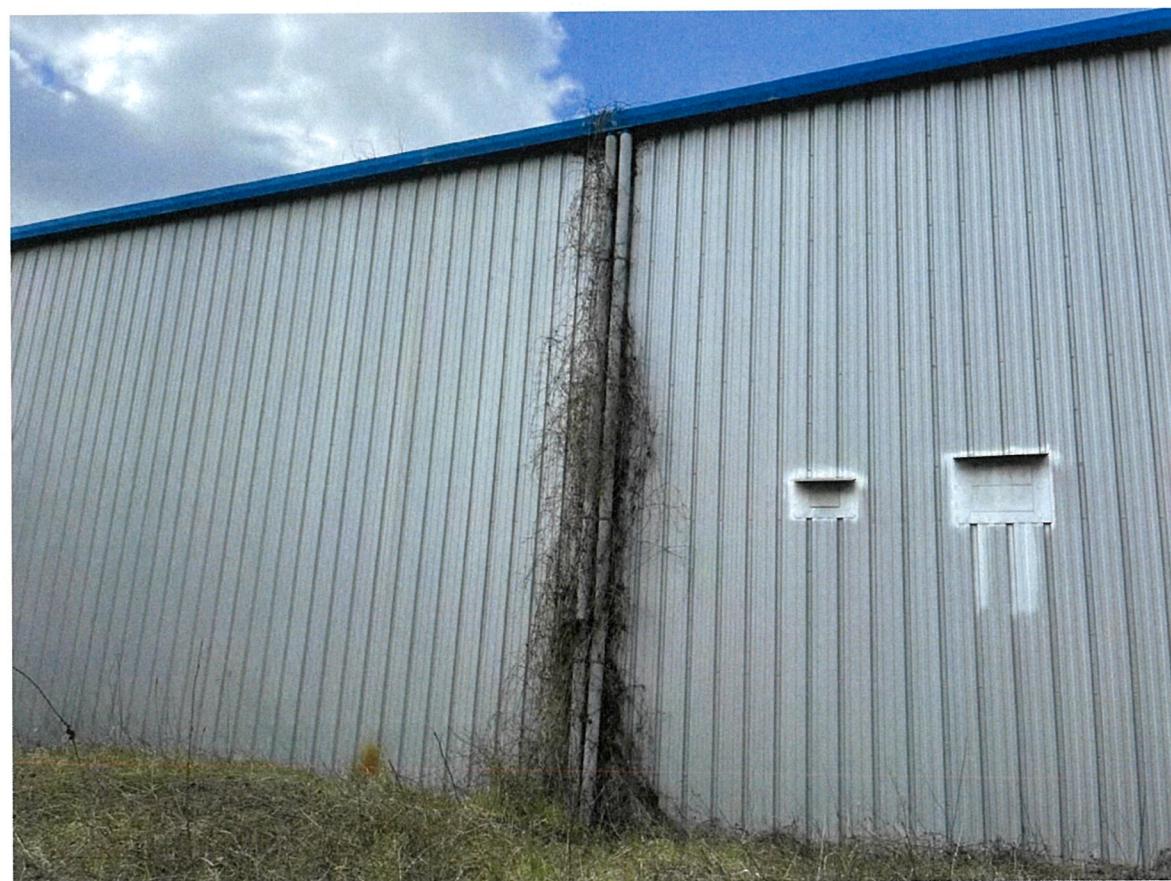
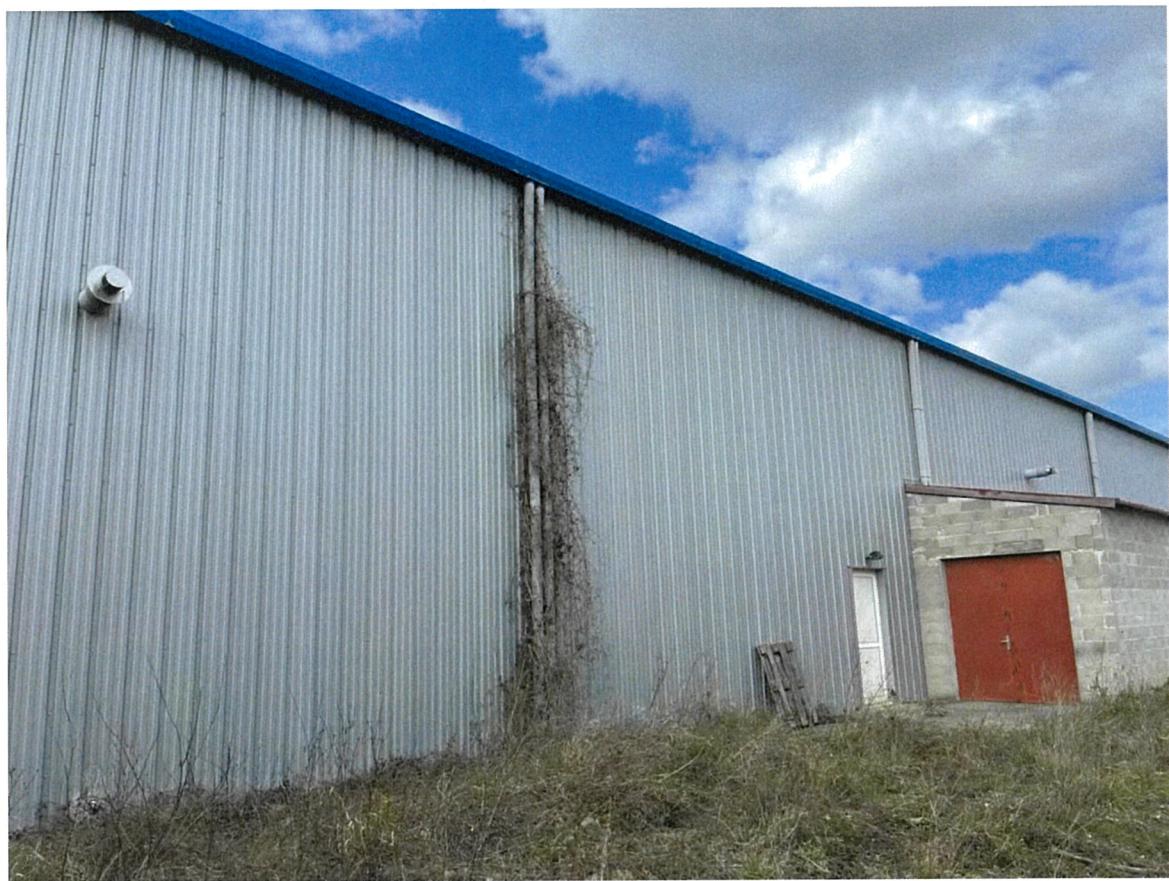
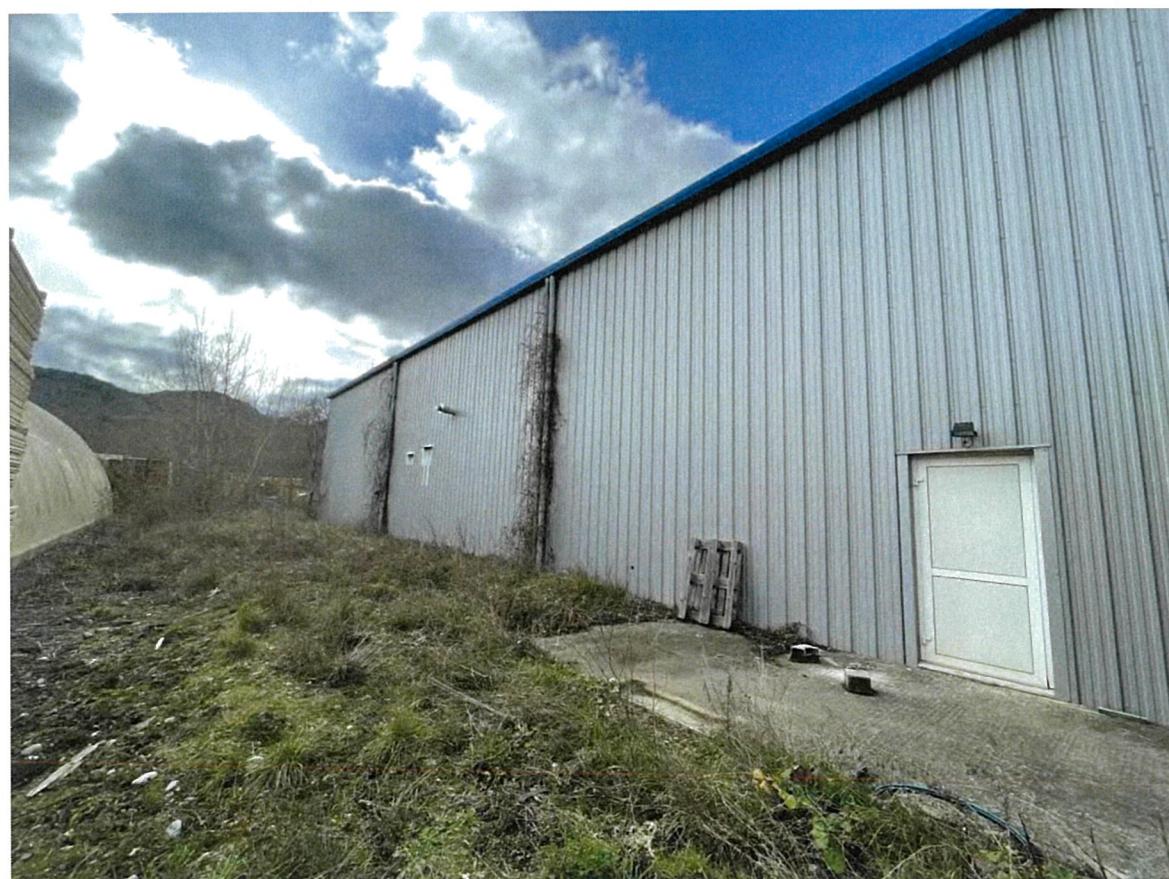
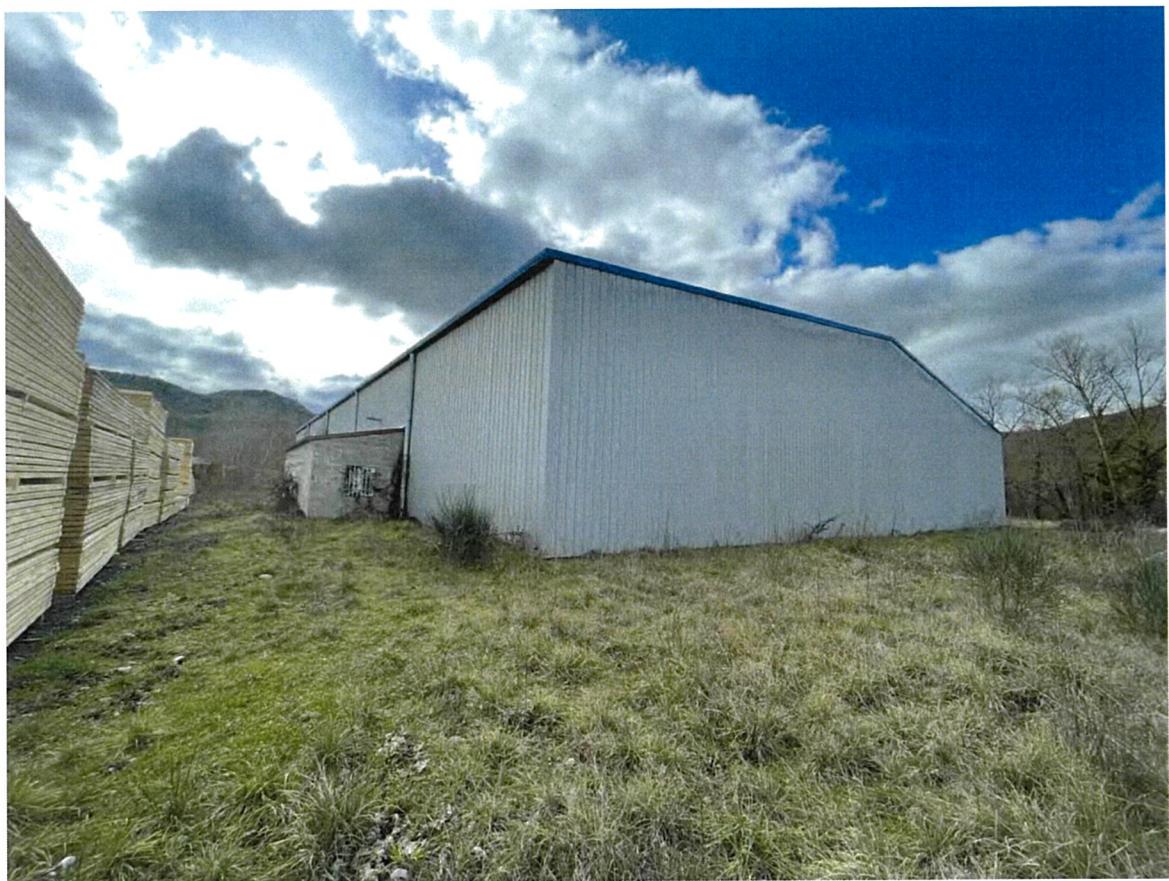
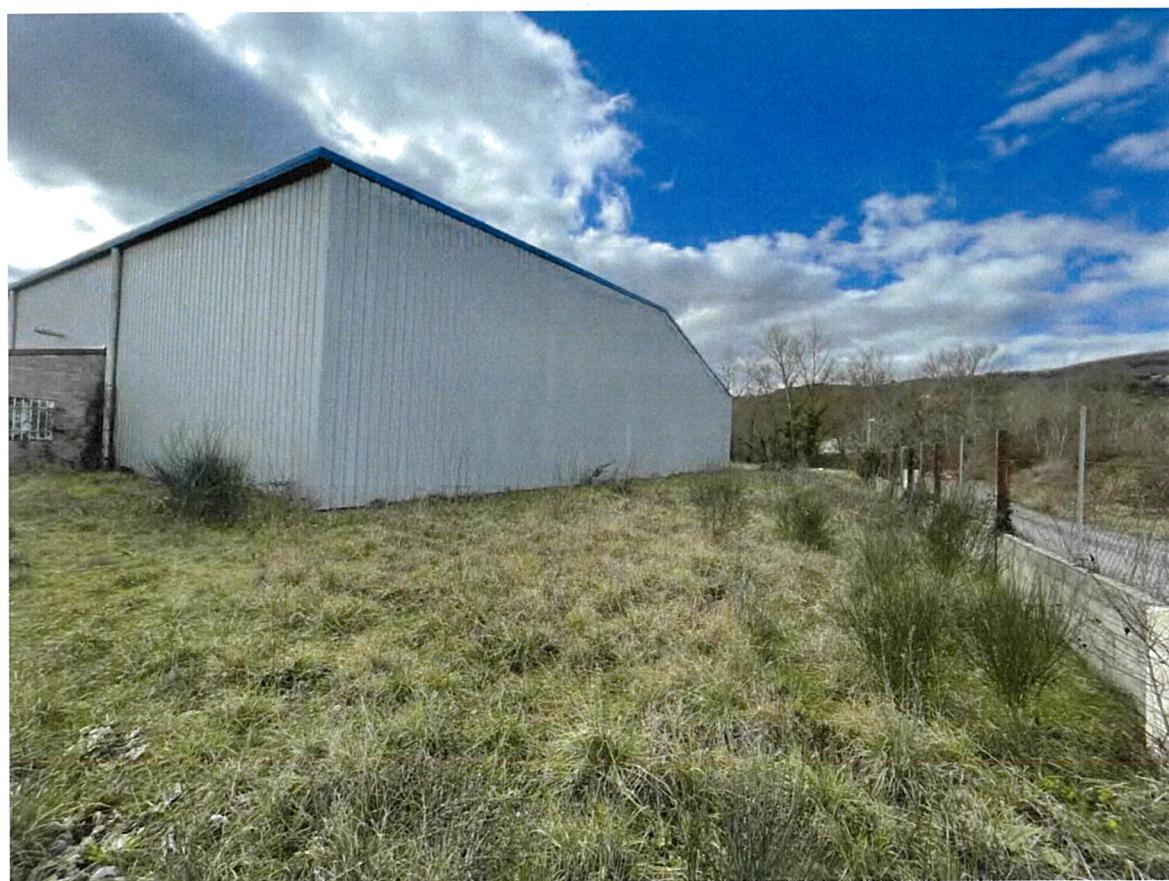
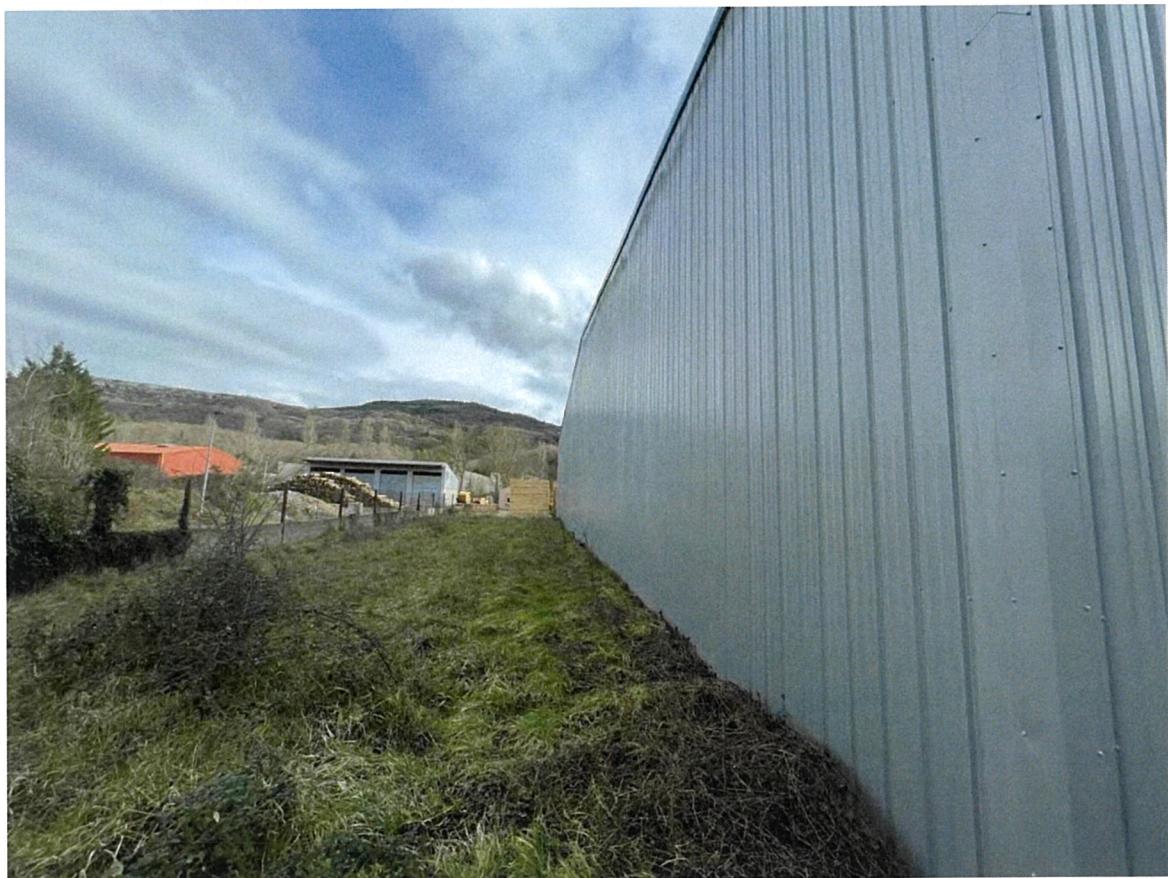
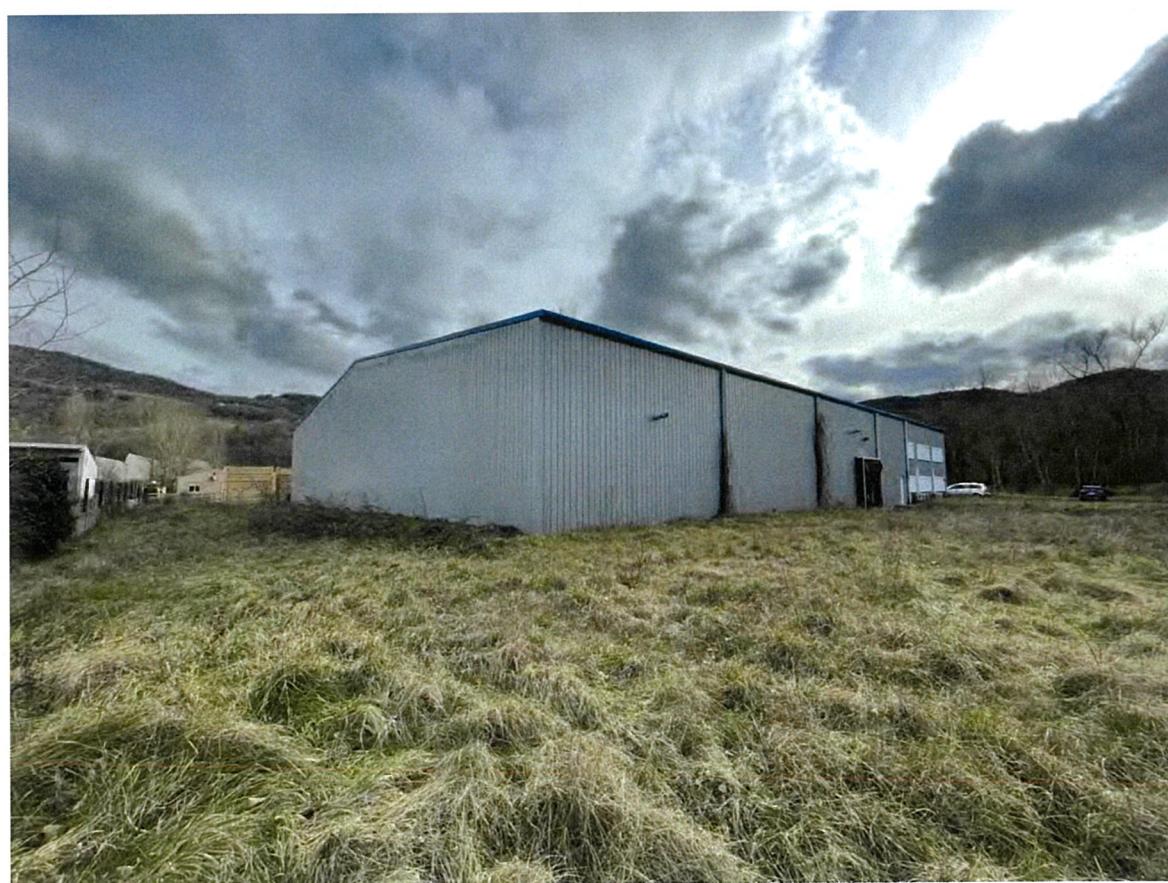
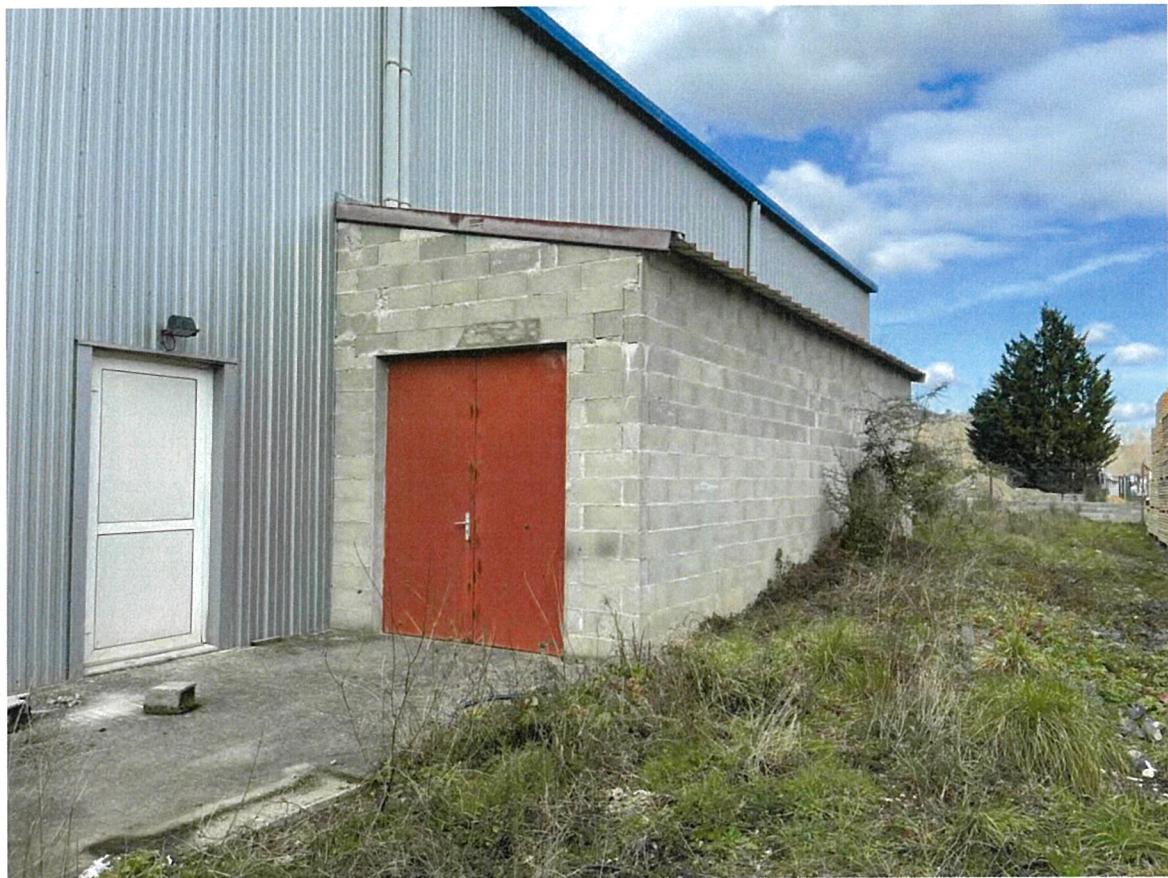
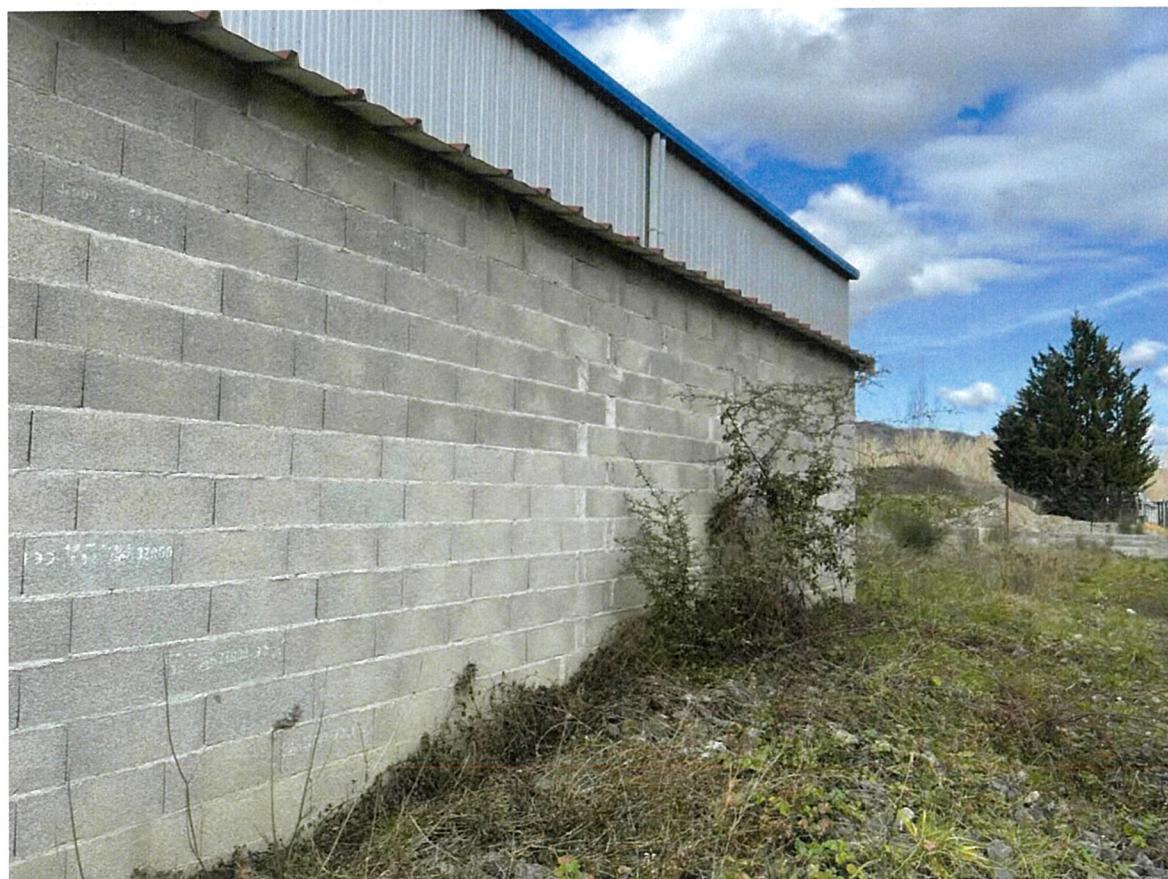
### FACADE – STATIONNEMENT – ESPACES EXTERIEURS :

Je me situe à l'entrée de la parcelle qui se situe en bout de la zone industrielle. L'accès se fait par une voirie goudronnée maintenue dans un état correct.

Un cheminement goudronné, dans un état correct, permet d'accéder au local. Présence d'un sas de chargement, bon état. Présence de plusieurs places de stationnement avec parvis béton, état correct.

Le reste de la parcelle et les pourtours du bâtiment sont laissés en état de friche, présence d'arbres et arbustes.

Le bardage tôle du bâtiment est maintenu dans un bon état général apparent. Le principal défaut est le manque d'entretien des gouttières et chenaux, présence de nombreux végétaux.

Je remarque la présence d'un local technique, bénéficiant seulement d'un accès extérieur, ce dernier n'a pas pu être visité.

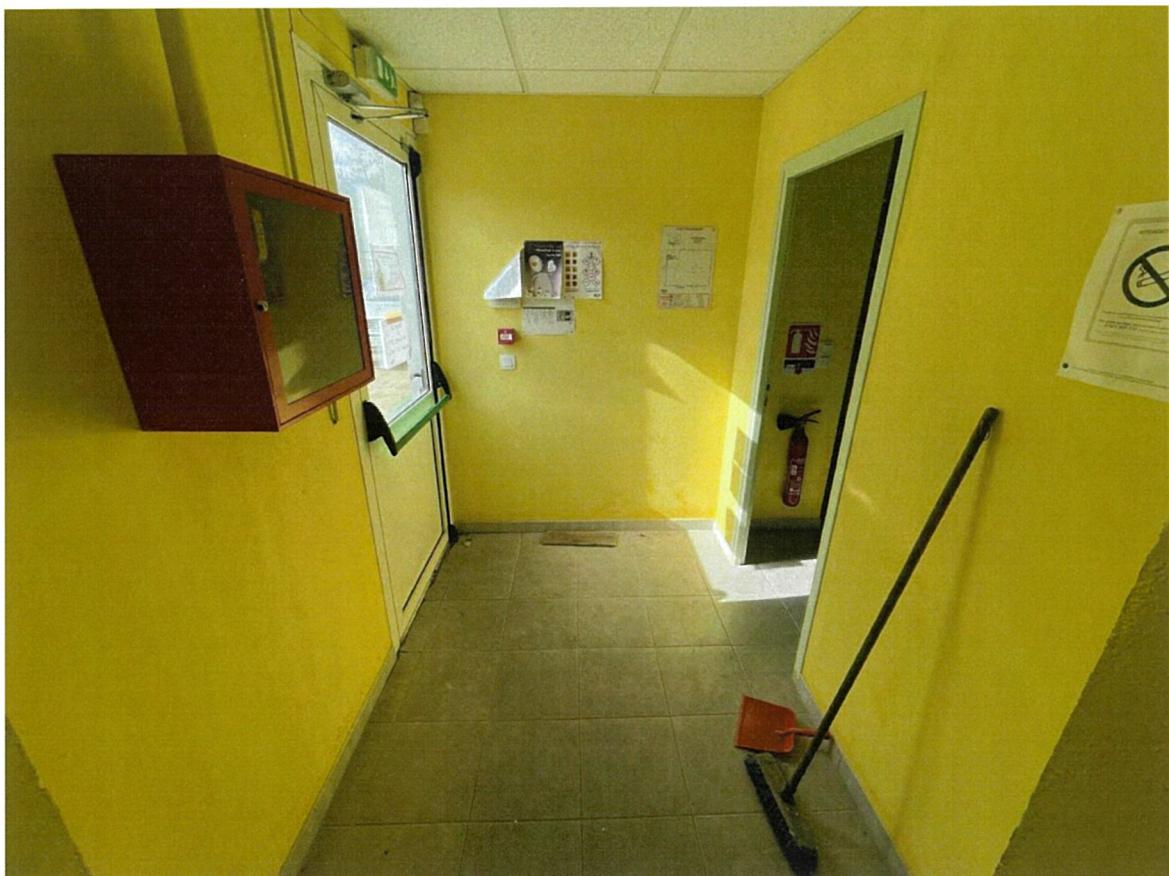
### ESPACE ENTREE :

Le sol est constitué d'un carrelage gris et plinthes carrelées grises, l'ensemble est maintenu dans un état correct, les joins sont tachés, nombreuses traces de passages et taches.

Le plafond est composé d'un faux plafond en dalles de plafond polymère expansé, maintenu en bon état. Présence d'une signalétique d'évacuation. Spot lumineux fonctionnel.

Les murs et cloisons sont crépis (jaune) et maintenus dans un état général correct, nombreuses traces de frottements et diverses traces et taches.

La porte d'accès aluminium/surface vitrée est dans un état correct, griffure et traces de frottements.
