# PROCES VERBAL DESCRIPTIF DE BIEN

EXPÉDITION (BNP PARIBAS / SCI HAFA)  
Bien immobilier : ZI DE LA PLAINE – 5 Chemin de la Plaine à QUILLAN  
(Aude)

# PROCES VERBAL DESCRIPTIF

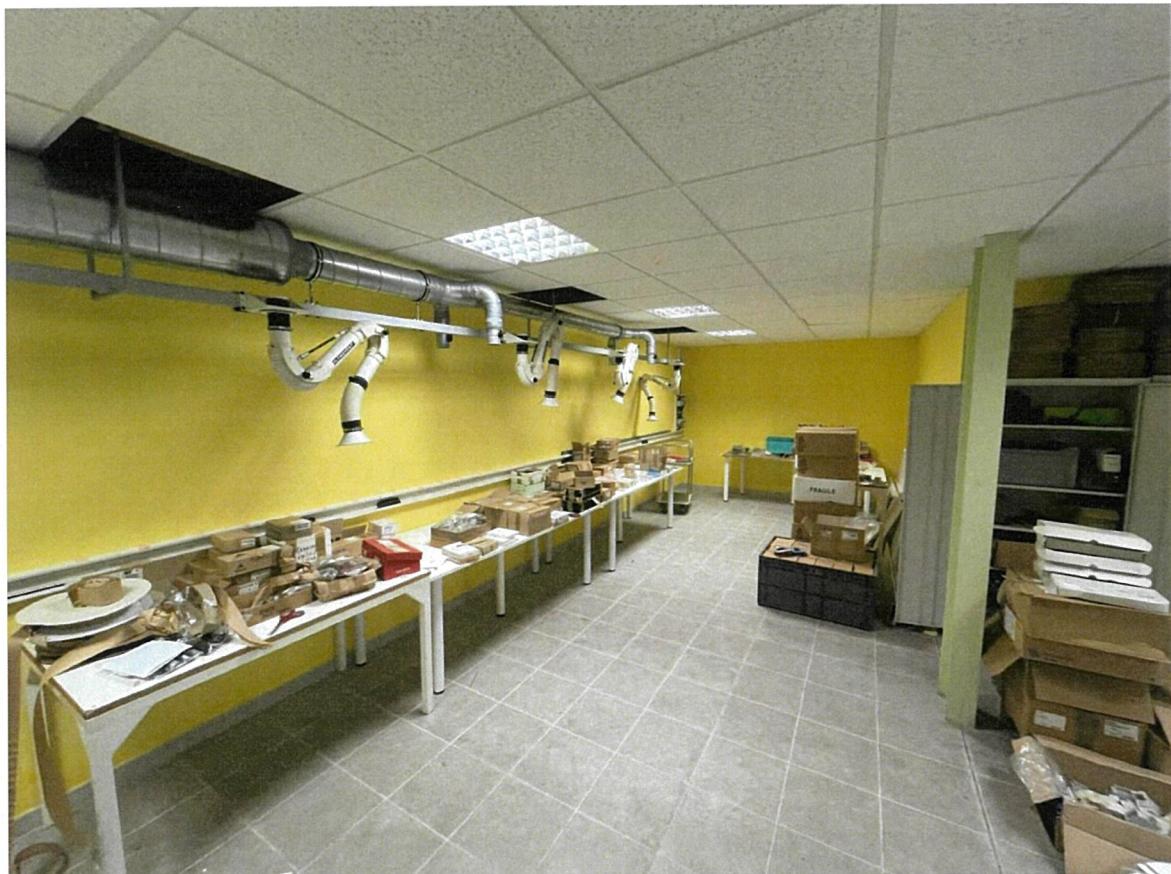
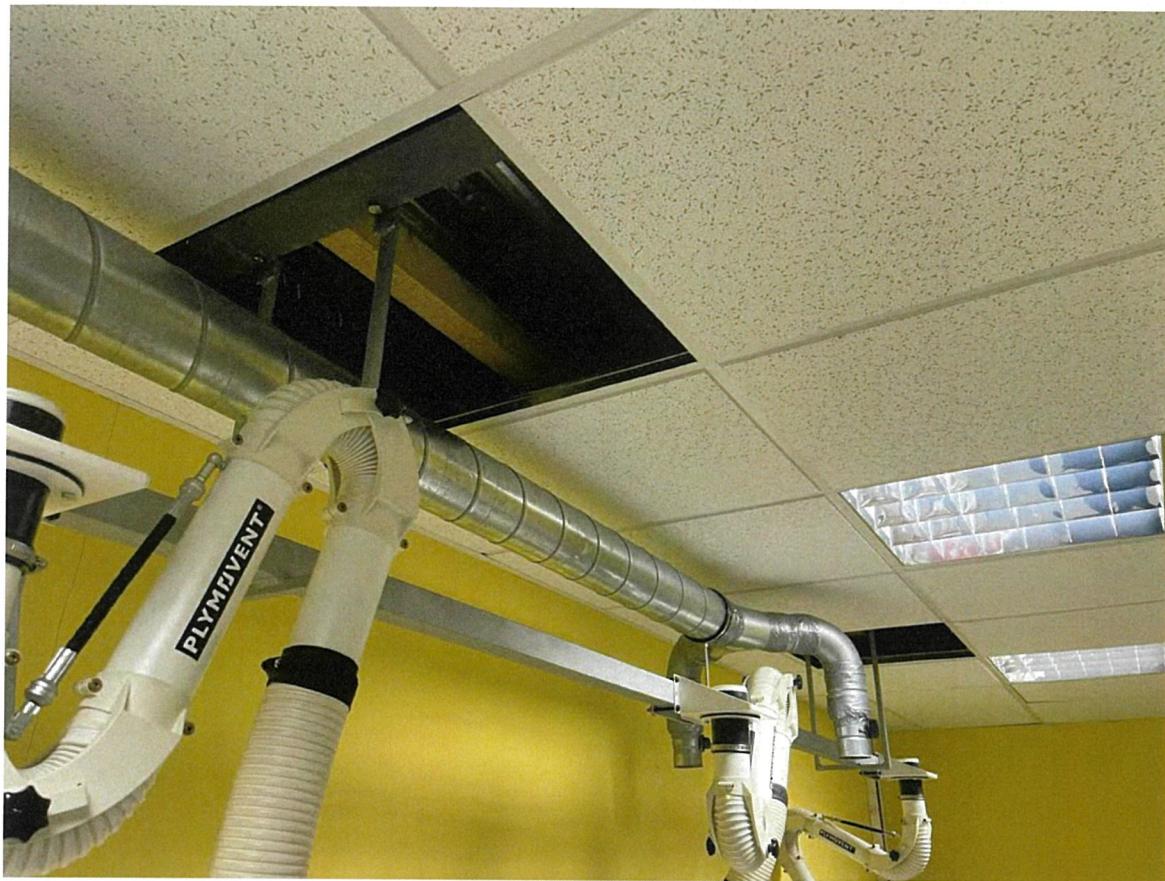
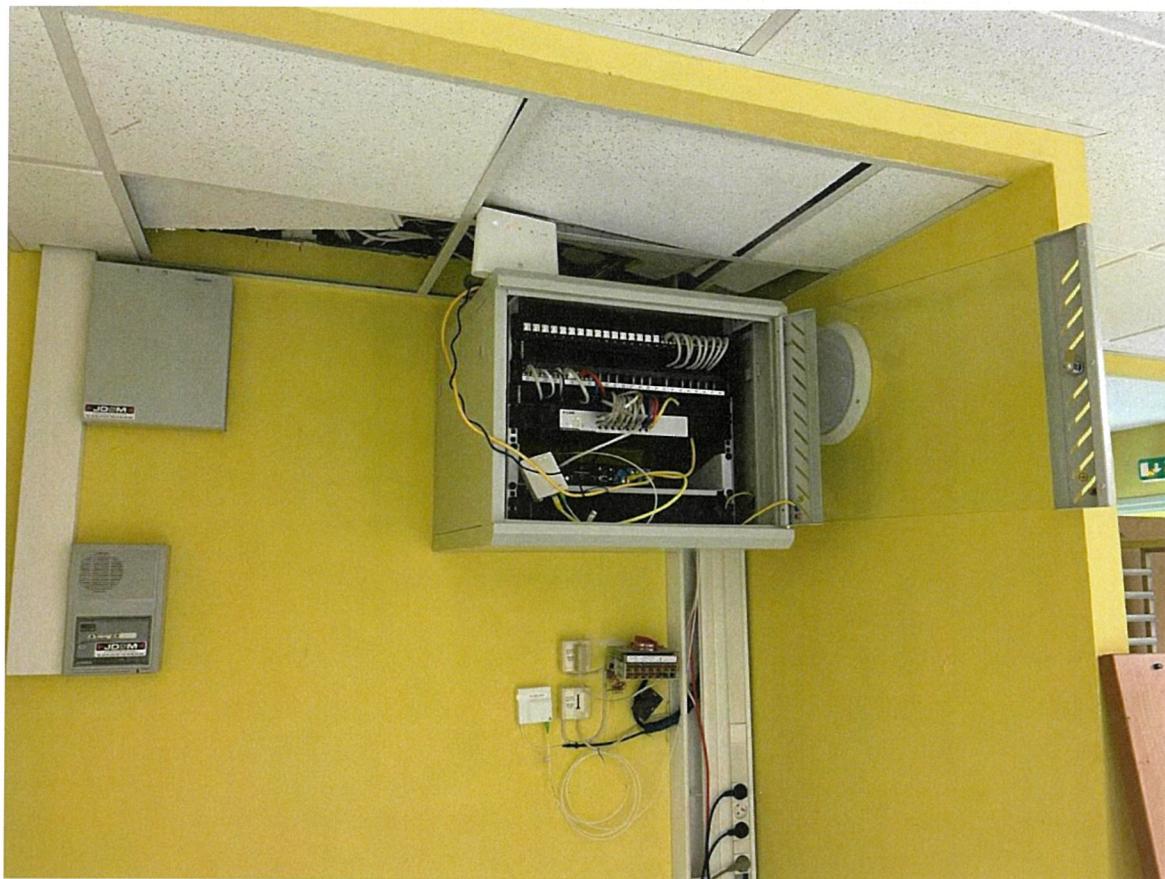
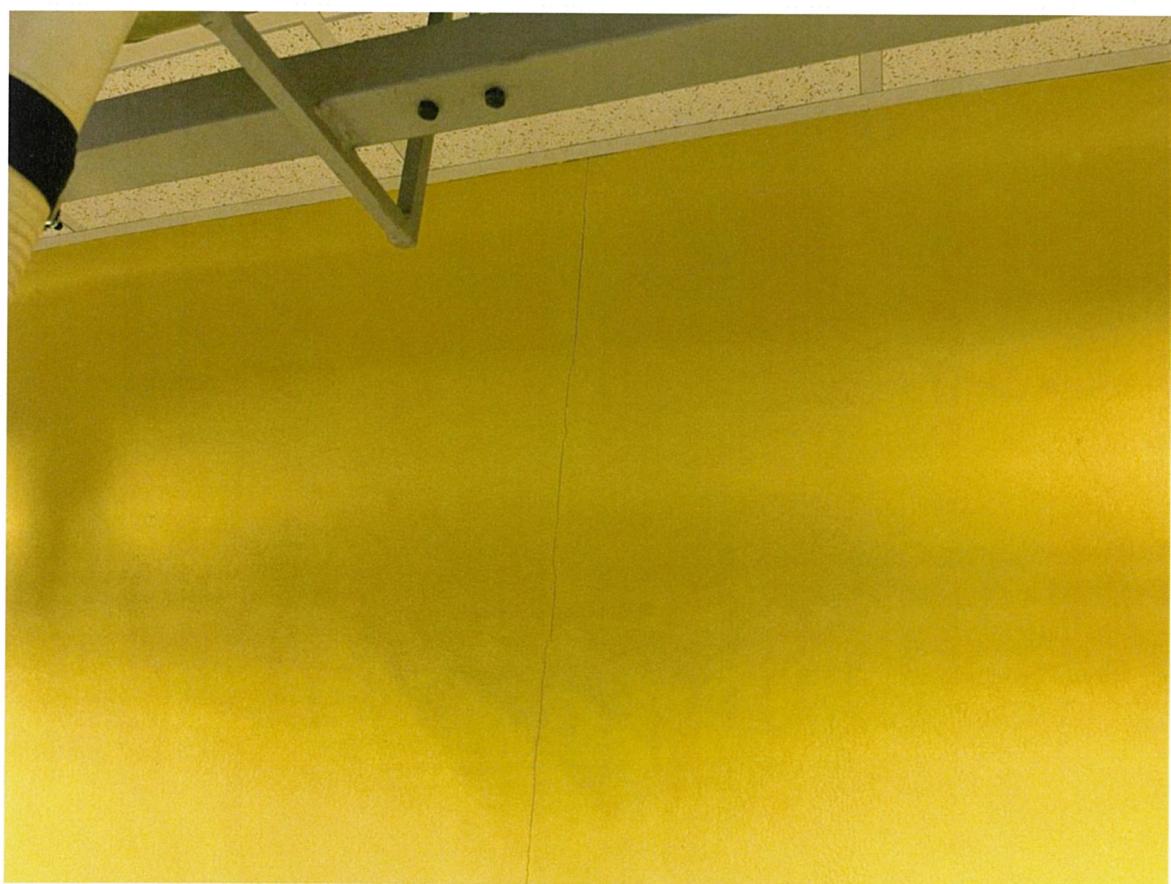
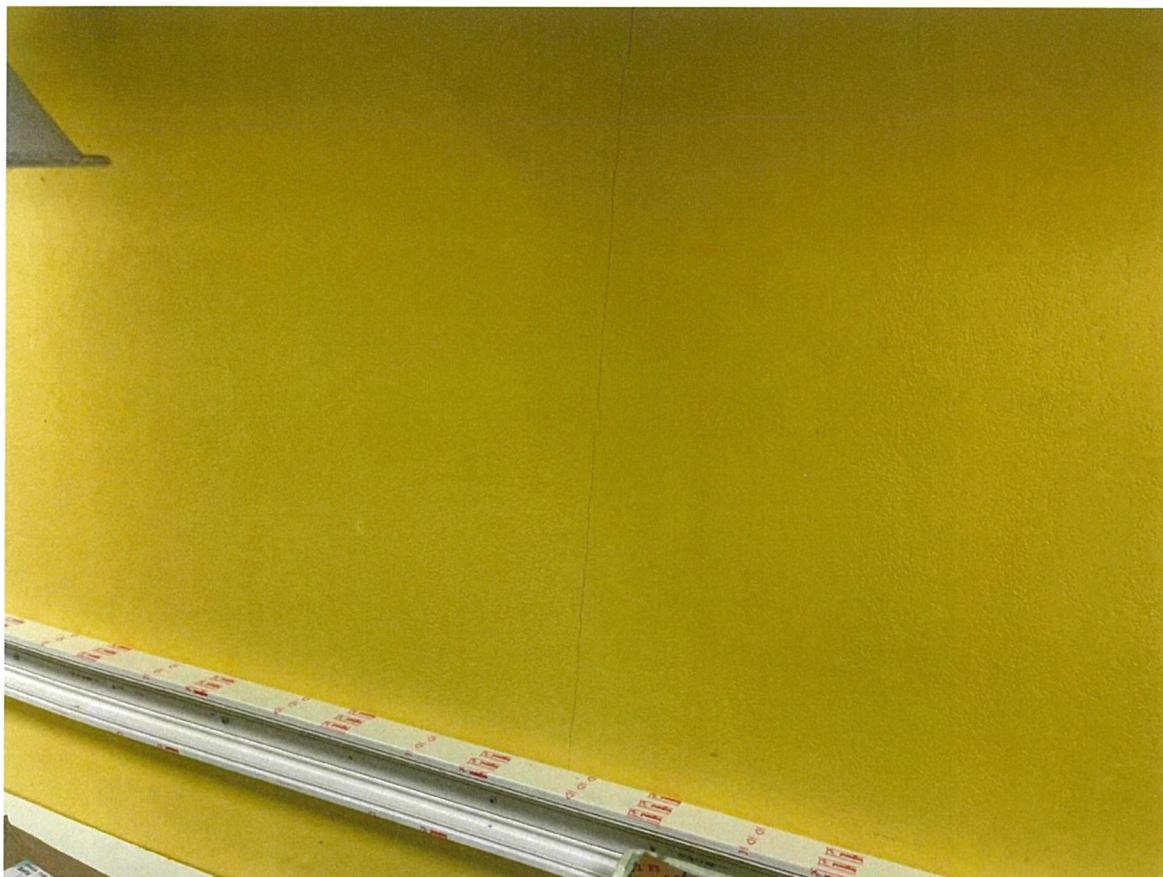
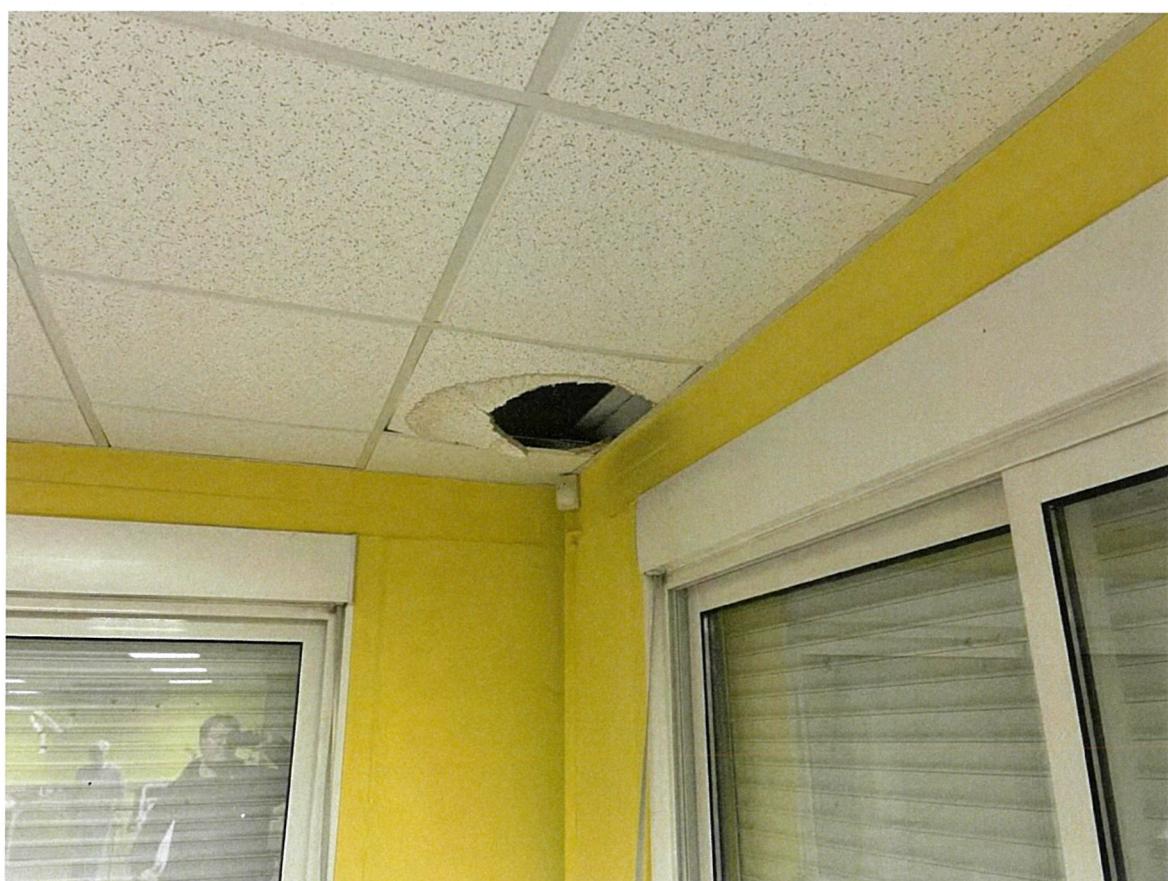
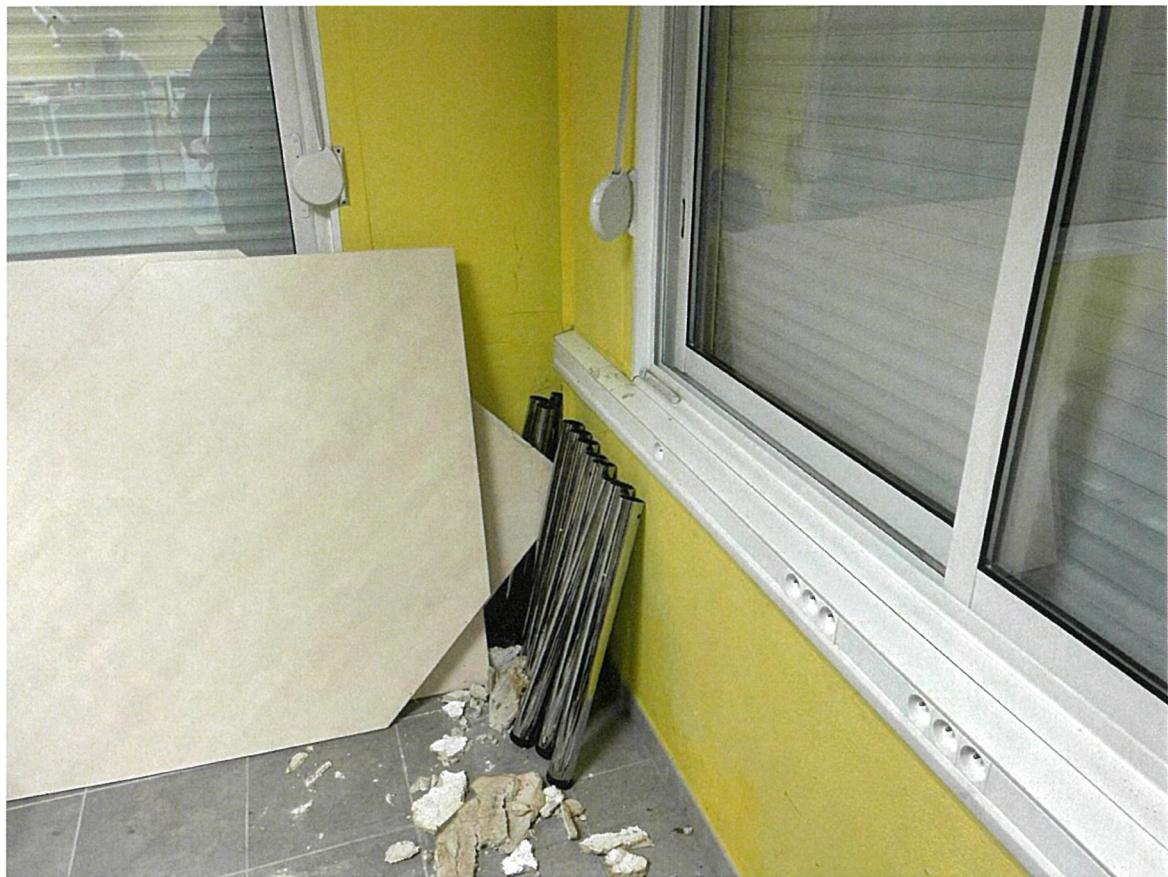
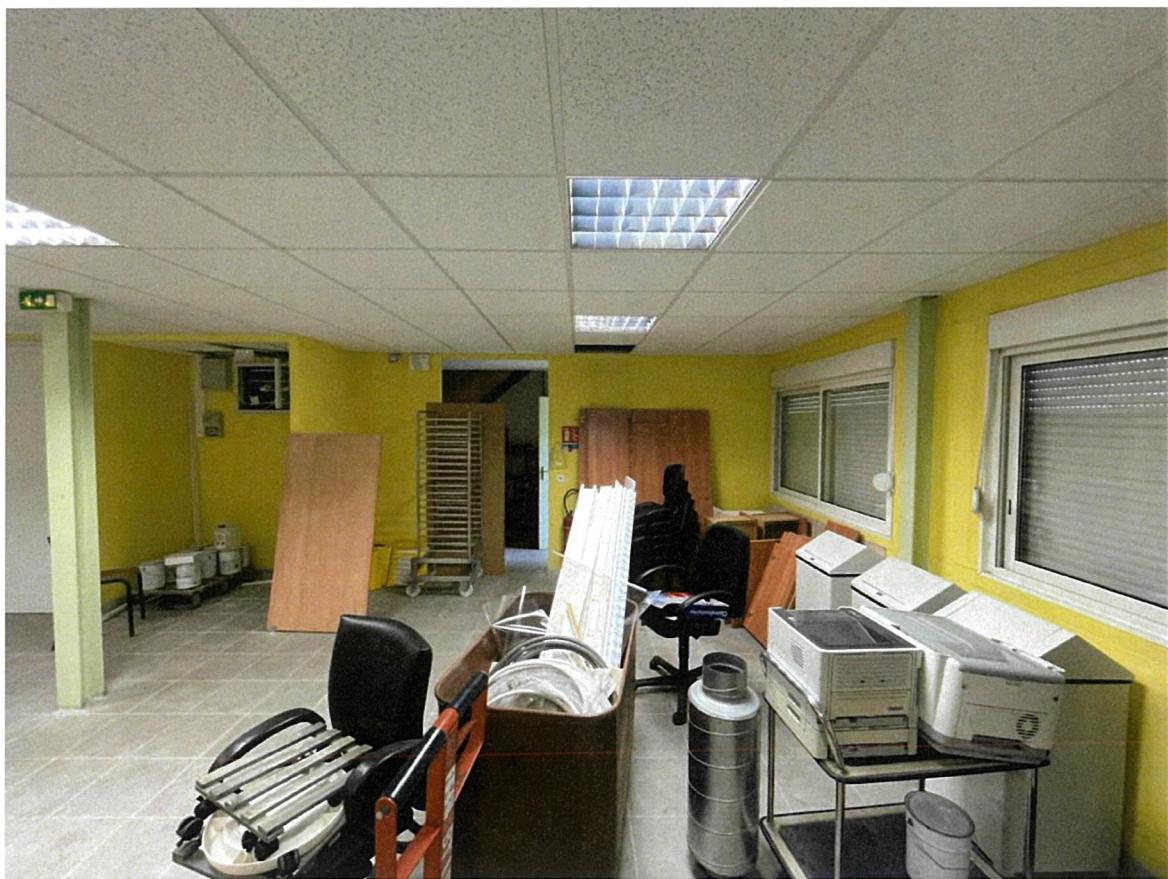
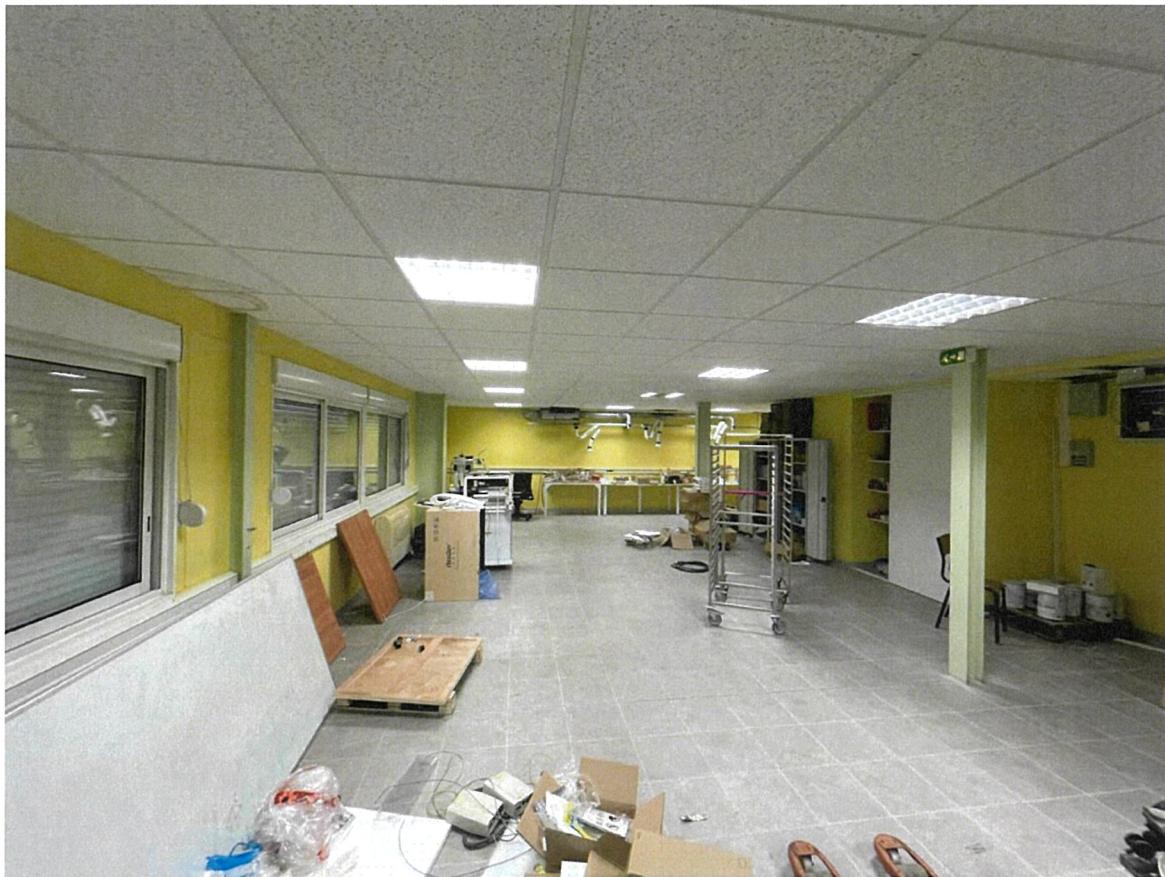
## PIECE GAUCHE – RDC

Le plafond est composé d'un faux plafond en dalles de plafond polymère expansé, et dalles lumineuses (néons), l'ensemble est maintenu en bon état général. Je remarque toutefois que certaines dalles semblent manquantes, quelques-unes sont abimées.

Les murs et cloisons sont crépis (jaune) et maintenus dans un état général correct, quelques légères fissures de surface, trous de gaine non rebouchés.

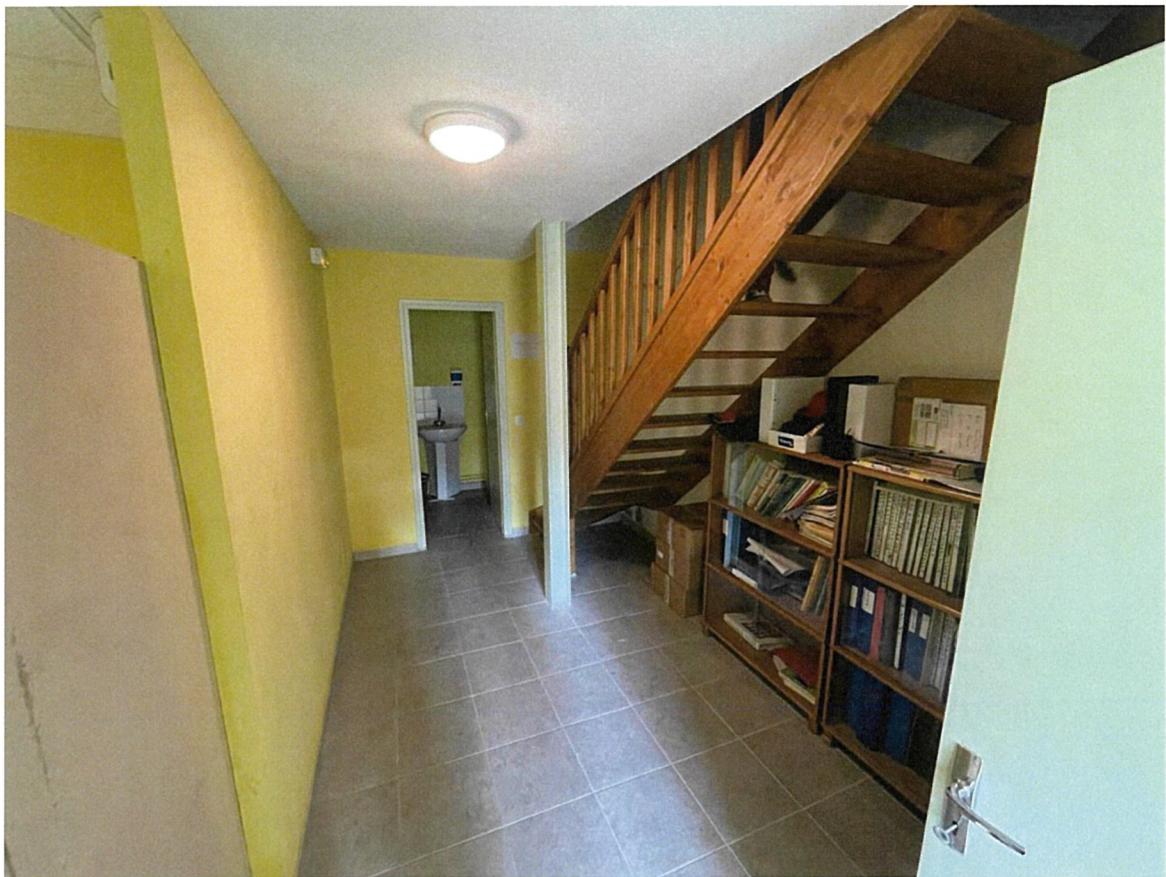
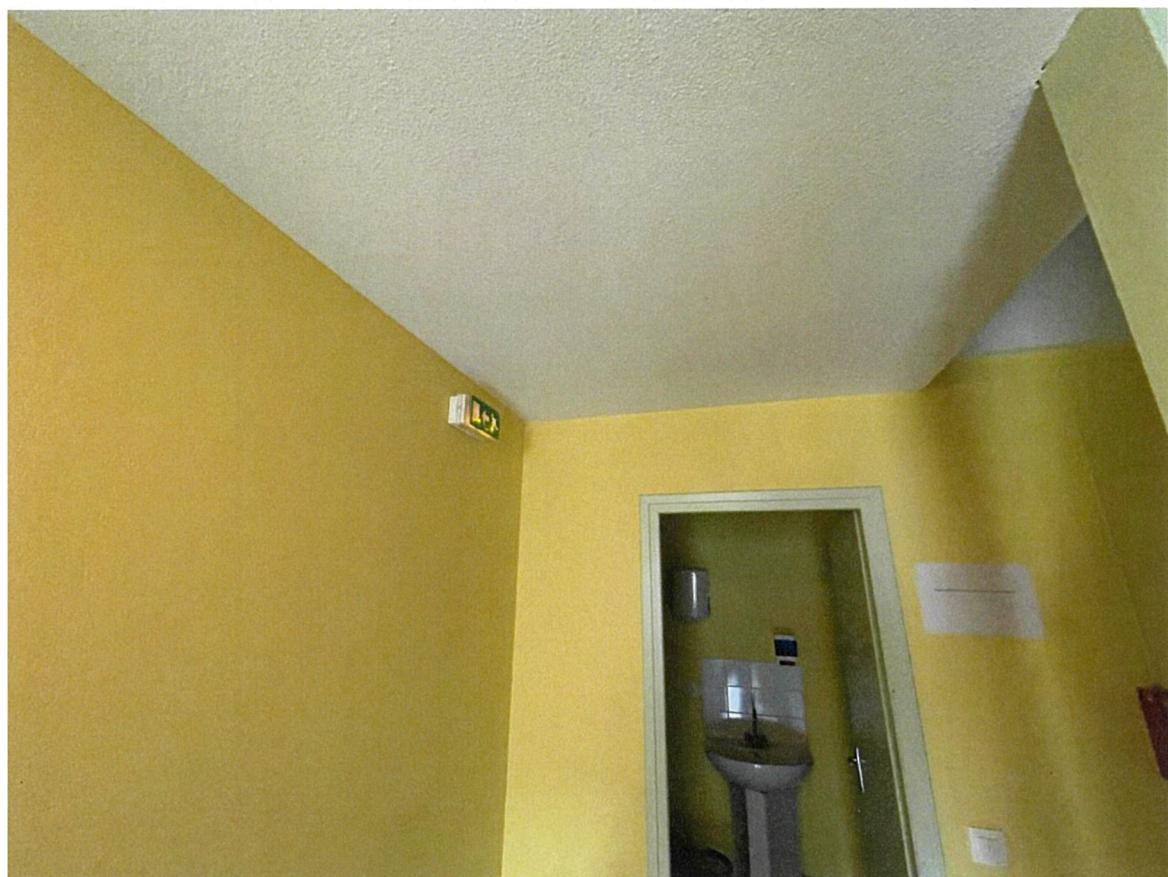
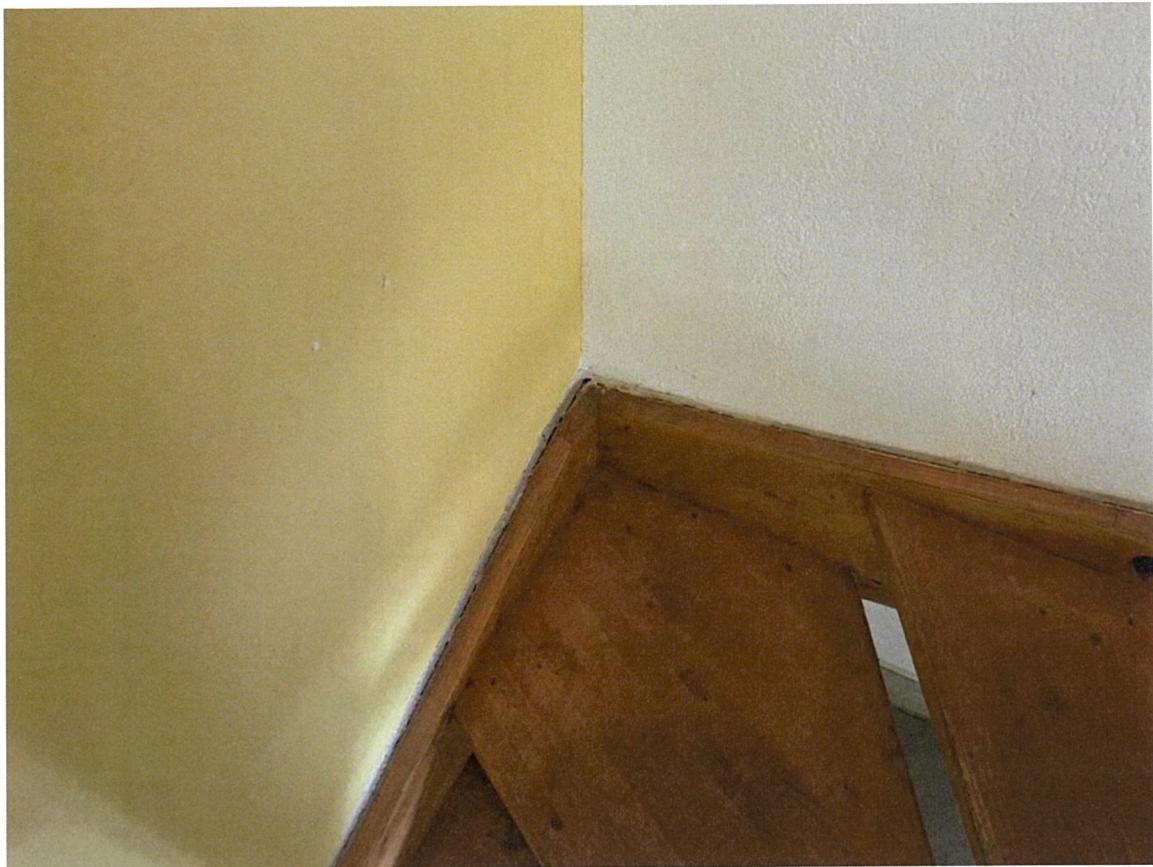
### PALLIER – RDC

L'escalier bois est en bon état général, quelques fissures au niveau du bas du mur en bas de l'escalier.

Les murs et cloisons sont crépis (jaune) et maintenus dans un bon état général, légères traces de frottements.

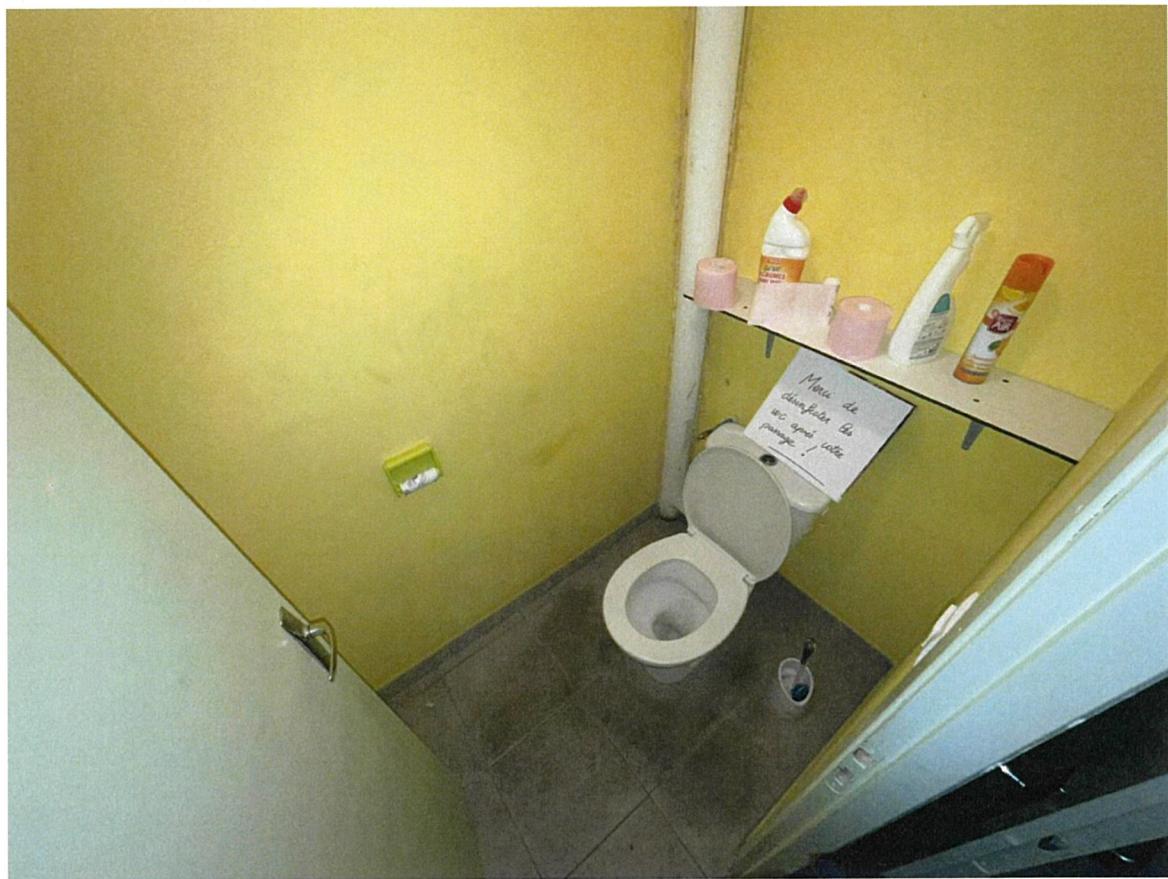
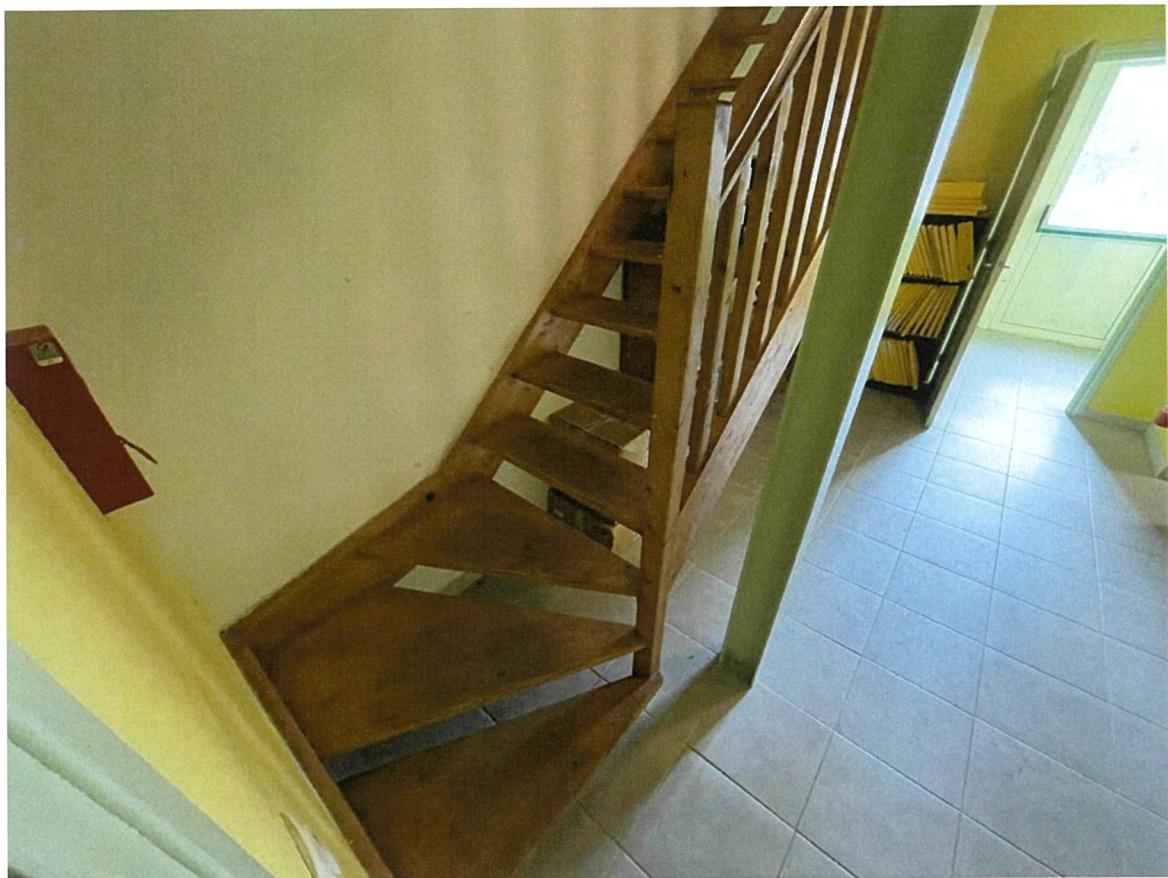
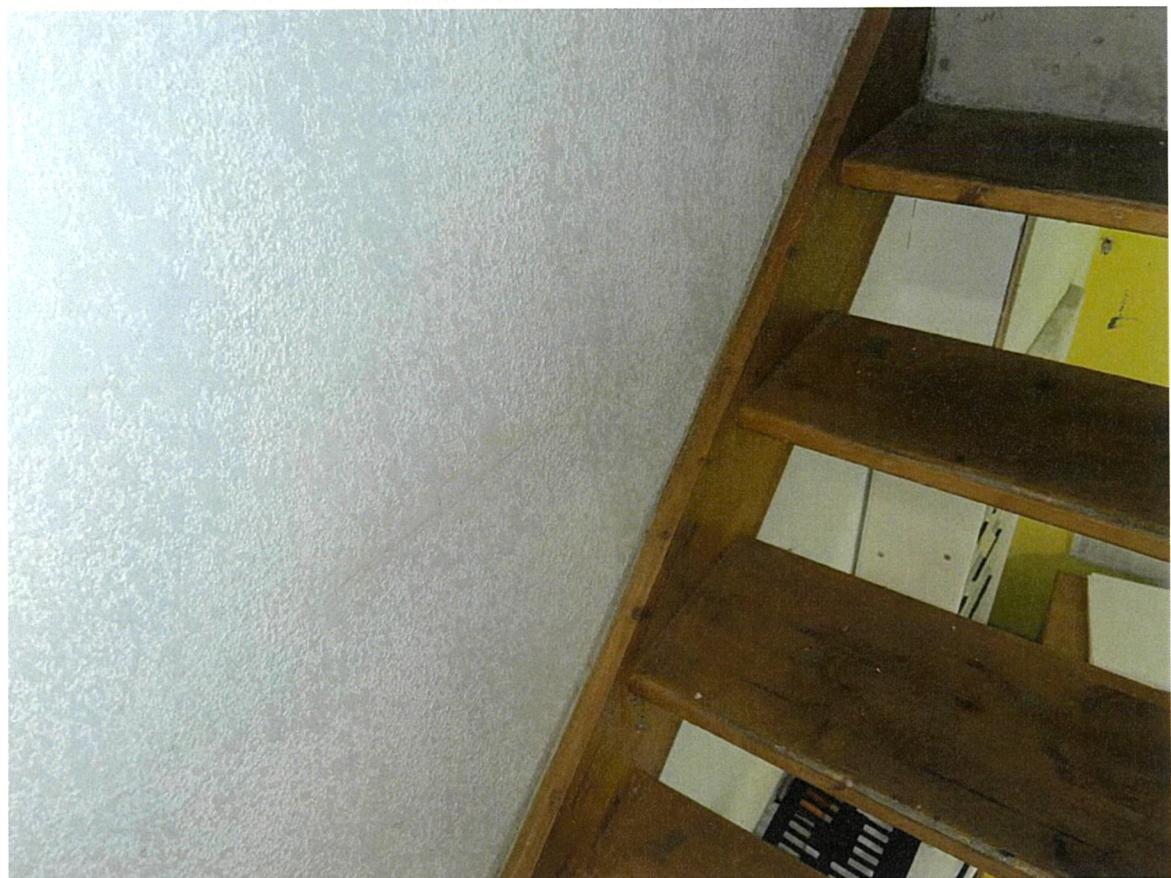
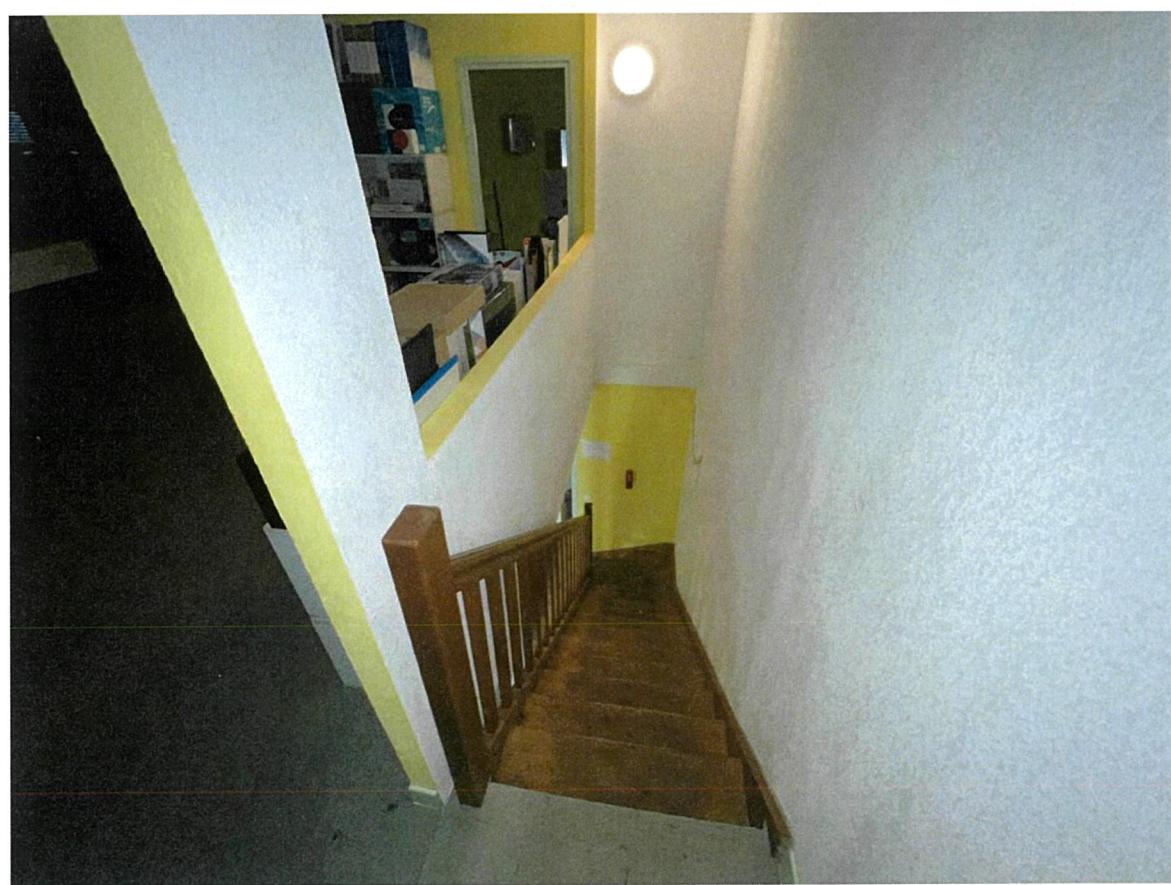
#### W-C HOMME – RDC

Le sol est constitué d'un carrelage gris et plinthes carrelées grises, l'ensemble est maintenu dans un état correct, nombreuses taches autour des w-c.

Les murs et cloisons sont crépis (jaune) et maintenus dans un état général correct, plusieurs traces de frottements et taches.

Les portes bois sont en bon état, traces de frottements. Les éléments électriques semblent en bon état. La pièce est munie d'un w-c sur pied, état correct, d'une tablette sur w-c, état correct, d'un placard, état correct, et d'un lavabo sur pied, état correct.

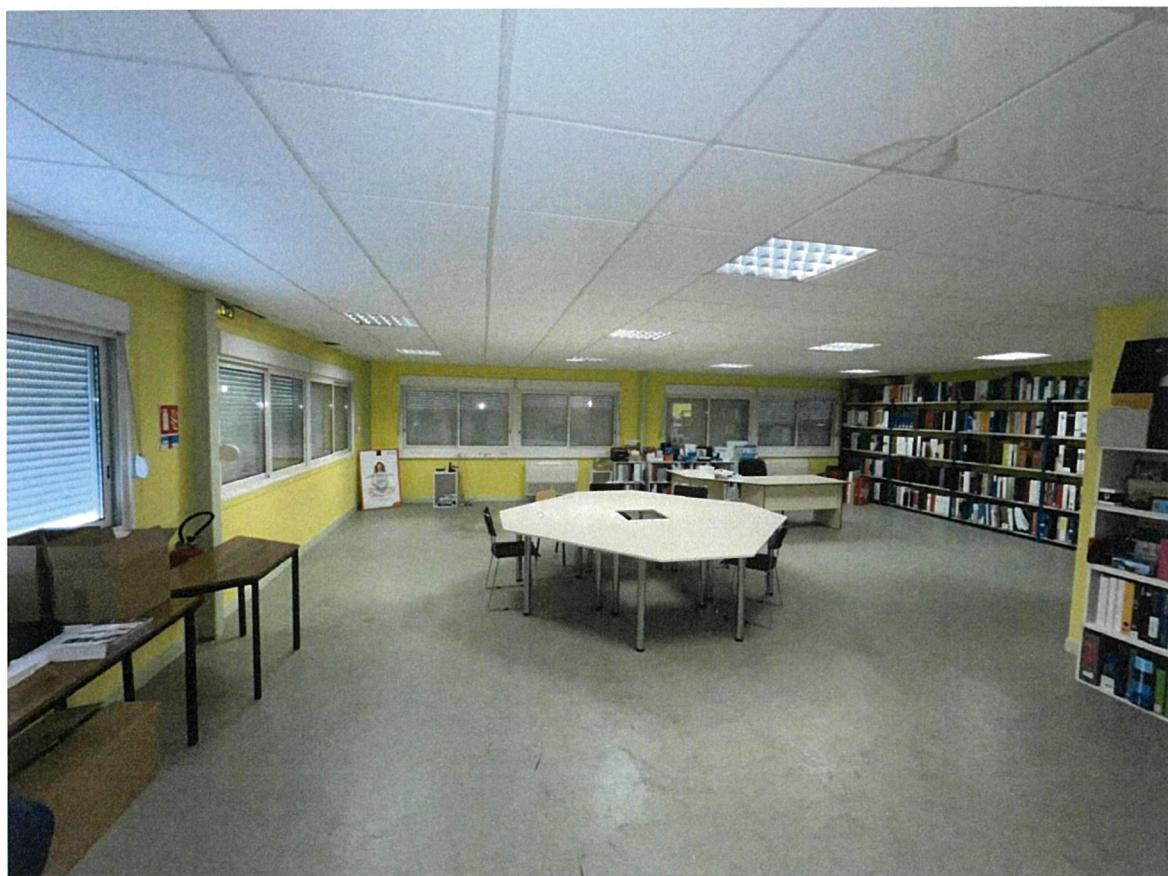
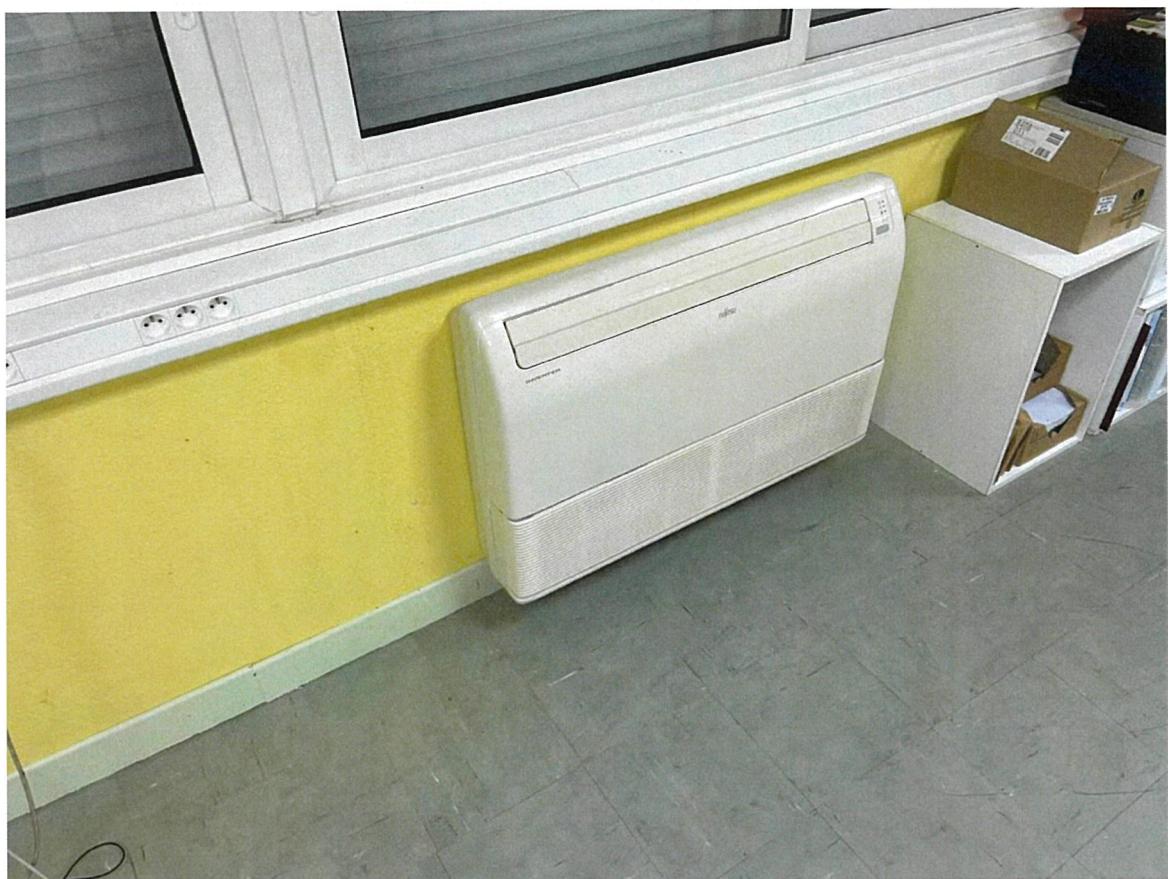
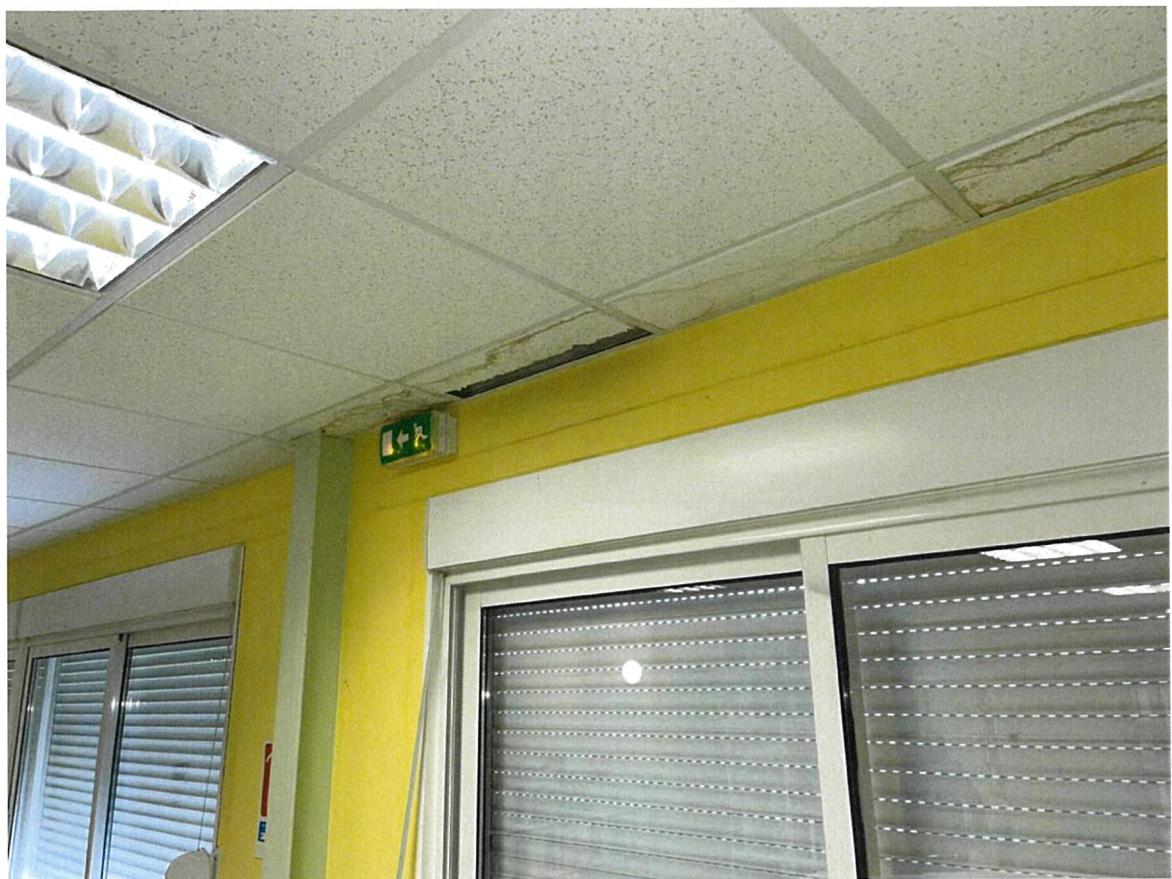
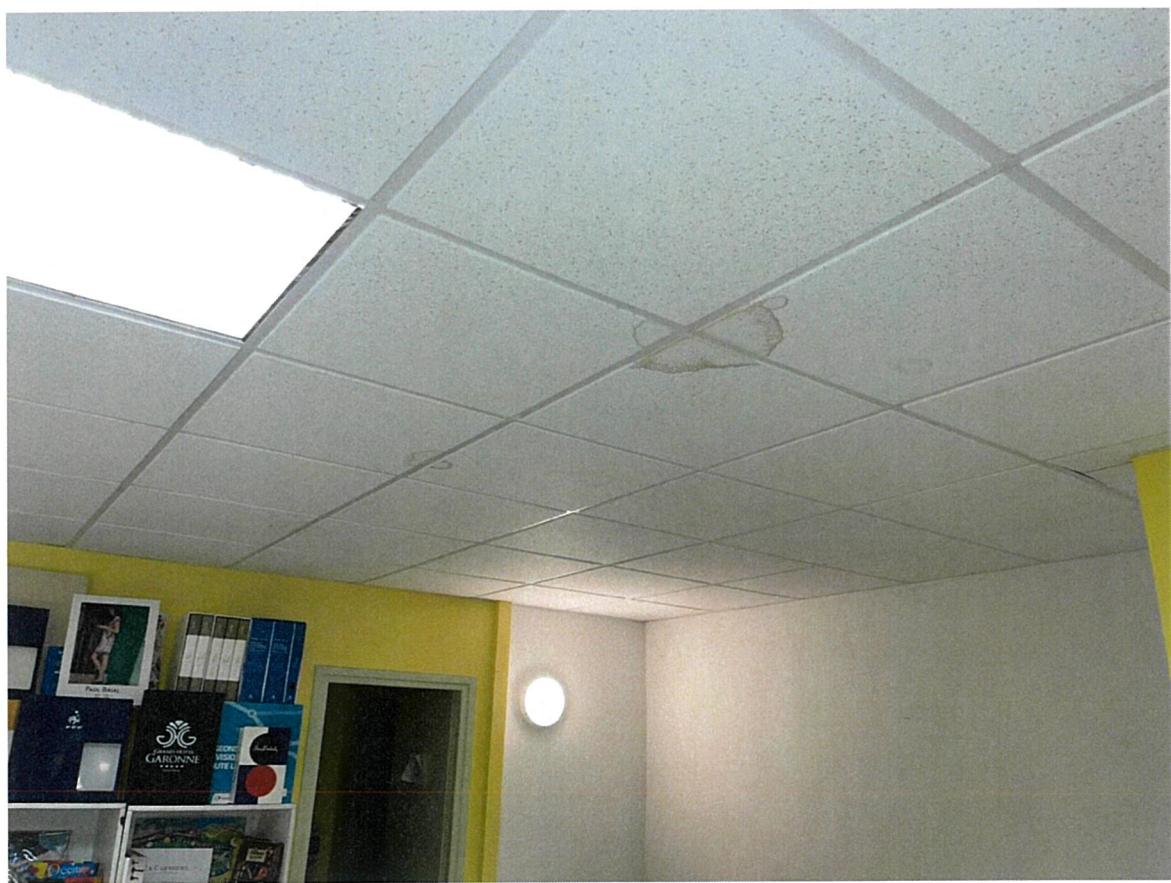
## **PIECE PRINCIPALE – ETAGE**

Le sol est constitué d'un linoleum gris et plinthes carrelées grises, l'ensemble est maintenu dans un mauvais état, je constate de nombreuses traces, frottements, coupures, accros au sol.

Le plafond est composé d'un faux plafond en dalles de plafond polymère expansé, et dalles lumineuses (néons), l'ensemble est maintenu en état correct général. Je constate plusieurs taches d'humidité à divers endroits. Présence de signalétiques d'évacuation.

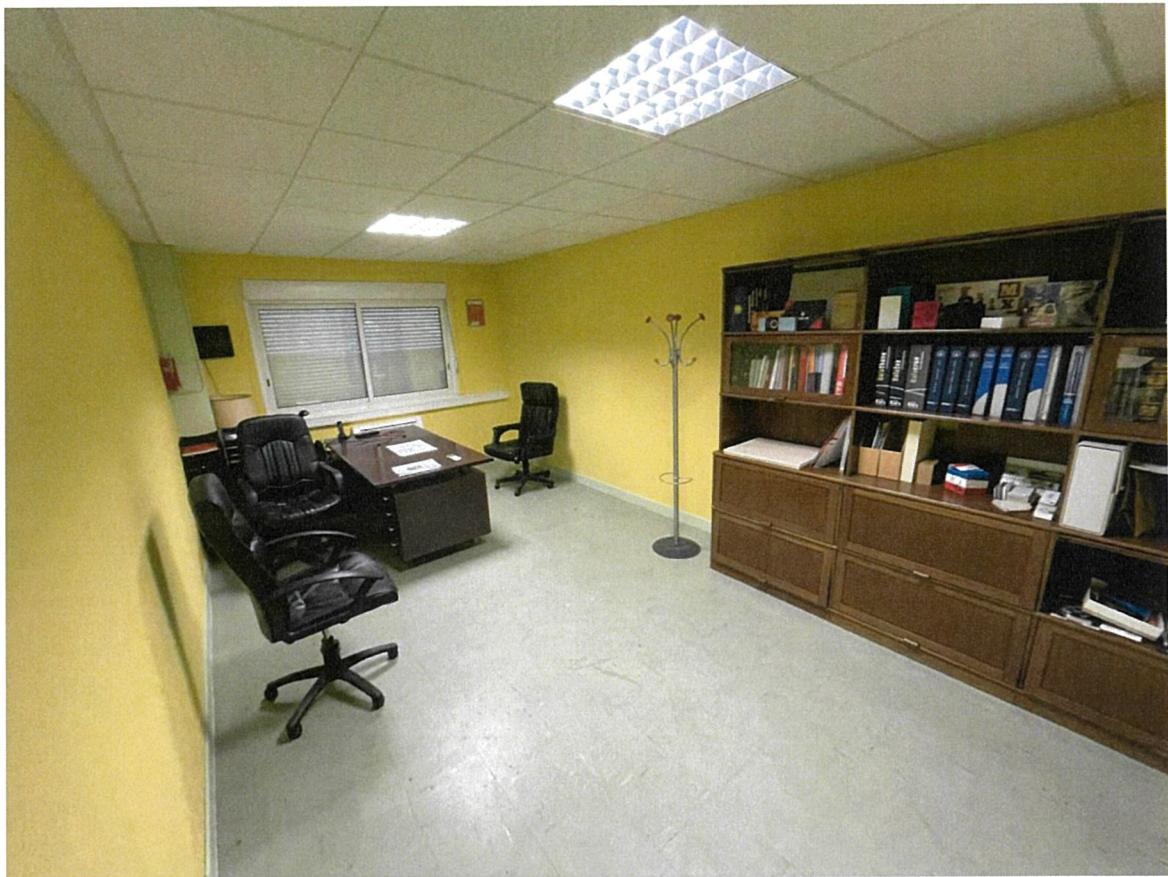
## **BUREAU DIRECTION – ETAGE**

Le sol est constitué d'un linoleum gris et plinthes carrelées grises, l'ensemble est maintenu dans un état correct, je constate des traces, frottements.

Le plafond est composé d'un faux plafond en dalles de plafond polymère expansé, et dalles lumineuses (néons), l'ensemble est maintenu en bon état général.

Les murs et cloisons sont crépis (jaune) et maintenus dans un bon état général.

La menuiserie aluminium, double vitrage, est en bon état. Le volet roulant manuel est en bon état et fonctionnel.

La pièce est munie d'une sortie de climatisation réversible de marque Fujitsu, état correct, non testée.

La porte bois est en bon état. Les éléments électriques semblent en bon état.
