# PROCES VERBAL DESCRIPTIF DE BIEN

EXPÉDITION (BNP PARIBAS / SCI HAFA)  
Bien immobilier : ZI DE LA PLAINE – 5 Chemin de la Plaine à QUILLAN  
(Aude)

# PROCES VERBAL DESCRIPTIF

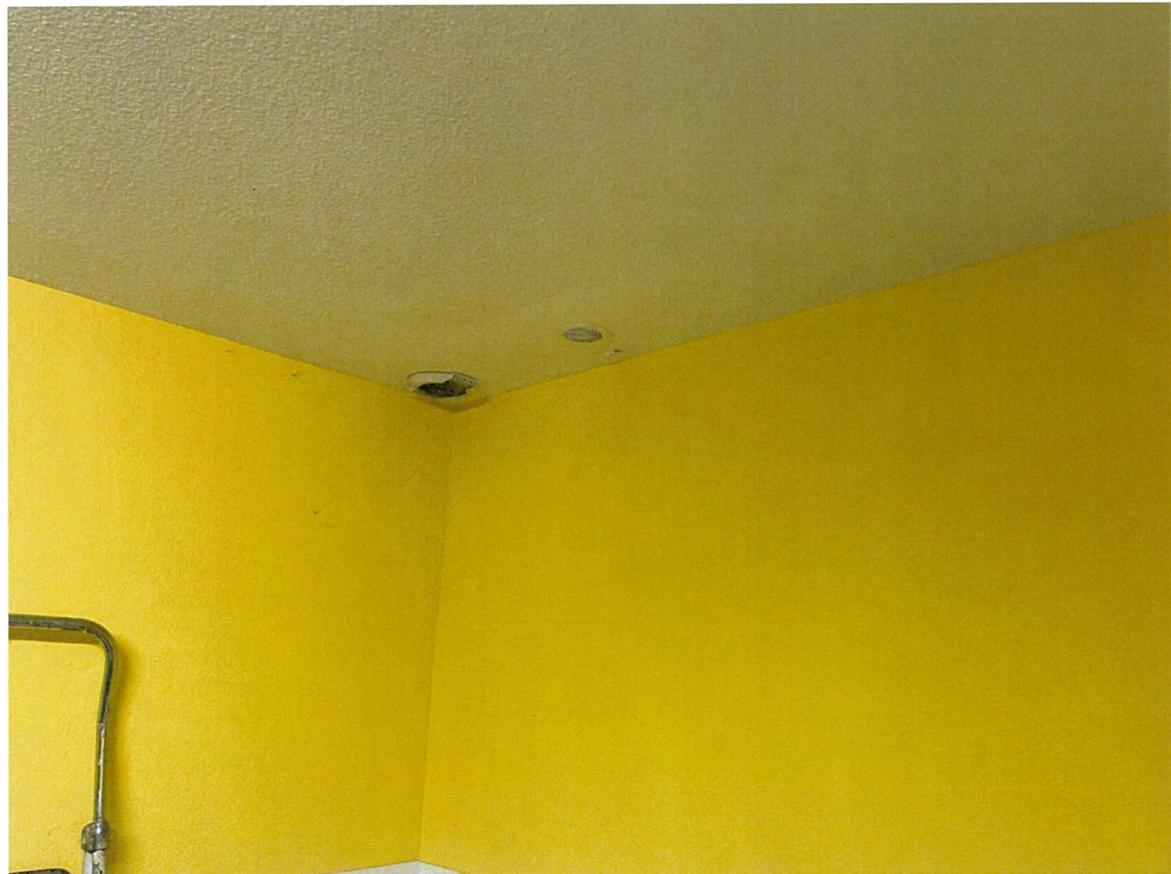
### **BUREAU/CUISINE – ETAGE**

Le sol est constitué d'un linoleum gris et plinthes carrelées grises, l'ensemble est maintenu dans un état correct, je constate des traces, frottements.

Le plafond est crépi (blanc) et maintenu en bon état. Le néon est fonctionnel. Présence d'une VMC, bon état.

Les murs et cloisons sont crépis (jaune) et maintenus dans un bon état général.

La pièce est dotée d'un meuble cuisine avec double évier inox, état correct, crédence carrelage, état correct.

La pièce est munie d'une sortie d'un convecteur électrique, bon état, non testé.

La porte bois est en bon état. Les éléments électriques semblent en bon état.

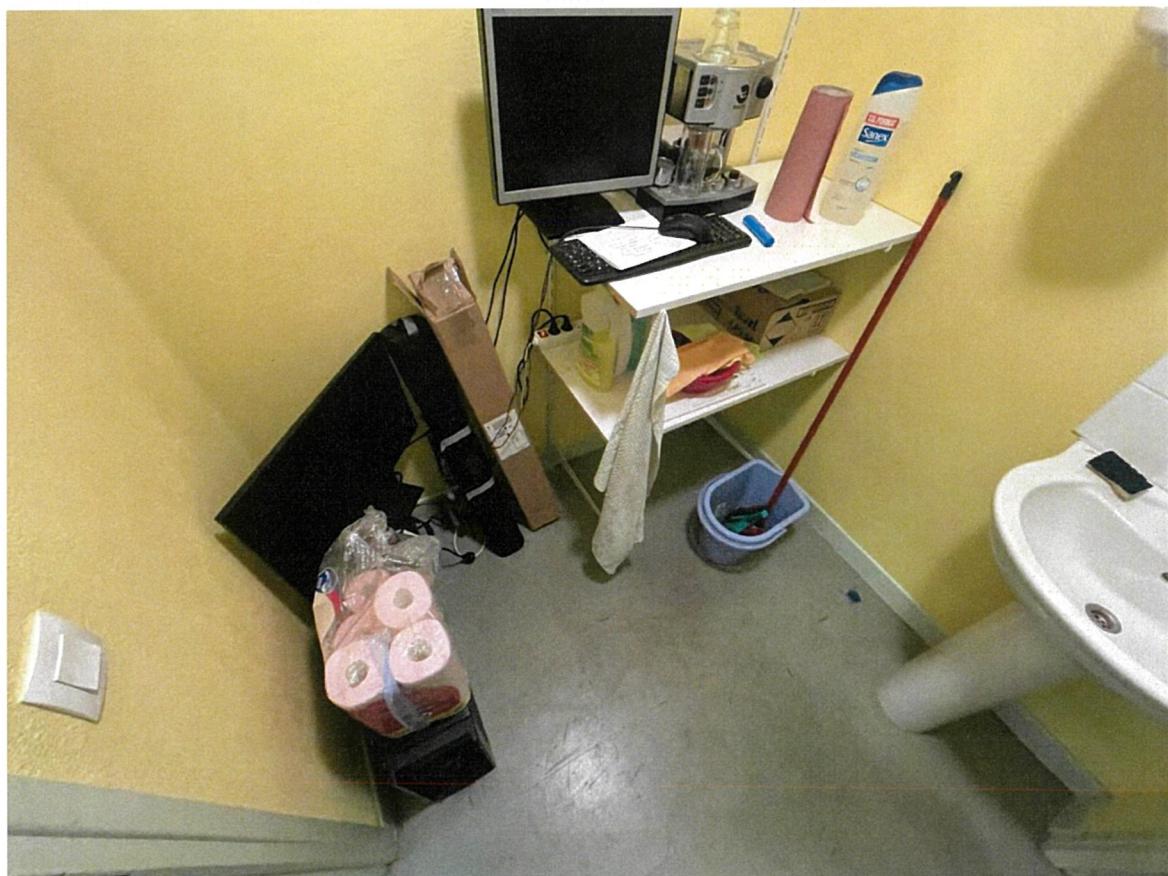
## W-C FEMME – ETAGE

Le sol est constitué d'un linoleum gris et plinthes carrelées grises, l'ensemble est maintenu dans un état correct, nombreuses taches autour des w-c.

Le plafond est crépi (blanc) et maintenu en bon état. Les deux plafonniers et signalétique évacuation sont fonctionnels. Présence d'une VMC, bon état.

Les murs et cloisons sont crépis (jaune) et maintenus dans un état général correct, plusieurs traces de frottements et taches.

Les portes bois sont en bon état, traces de frottements. Les éléments électriques semblent en bon état.

La pièce est munie d'un w-c sur pied, état correct, d'une tablette sur w-c, état correct, de deux tablettes, état correct, et d'un lavabo sur pied, état correct.

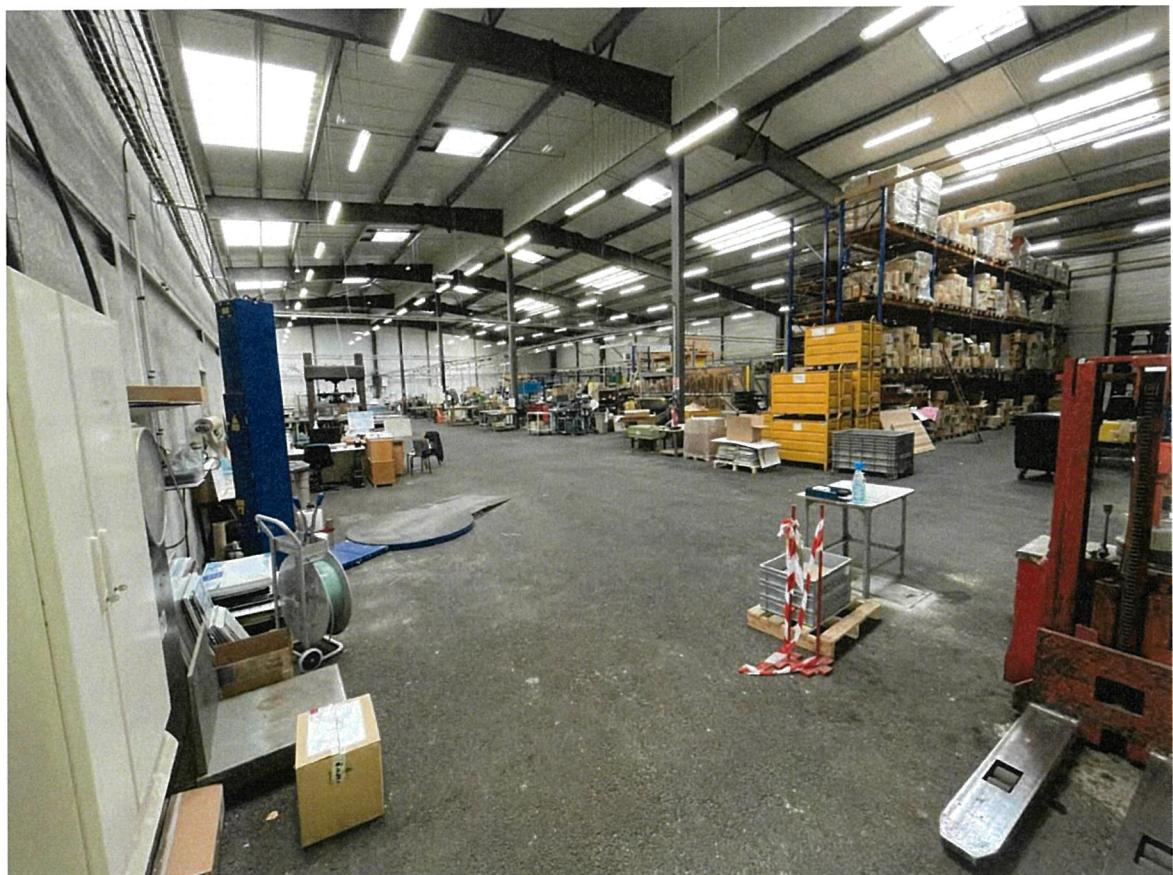
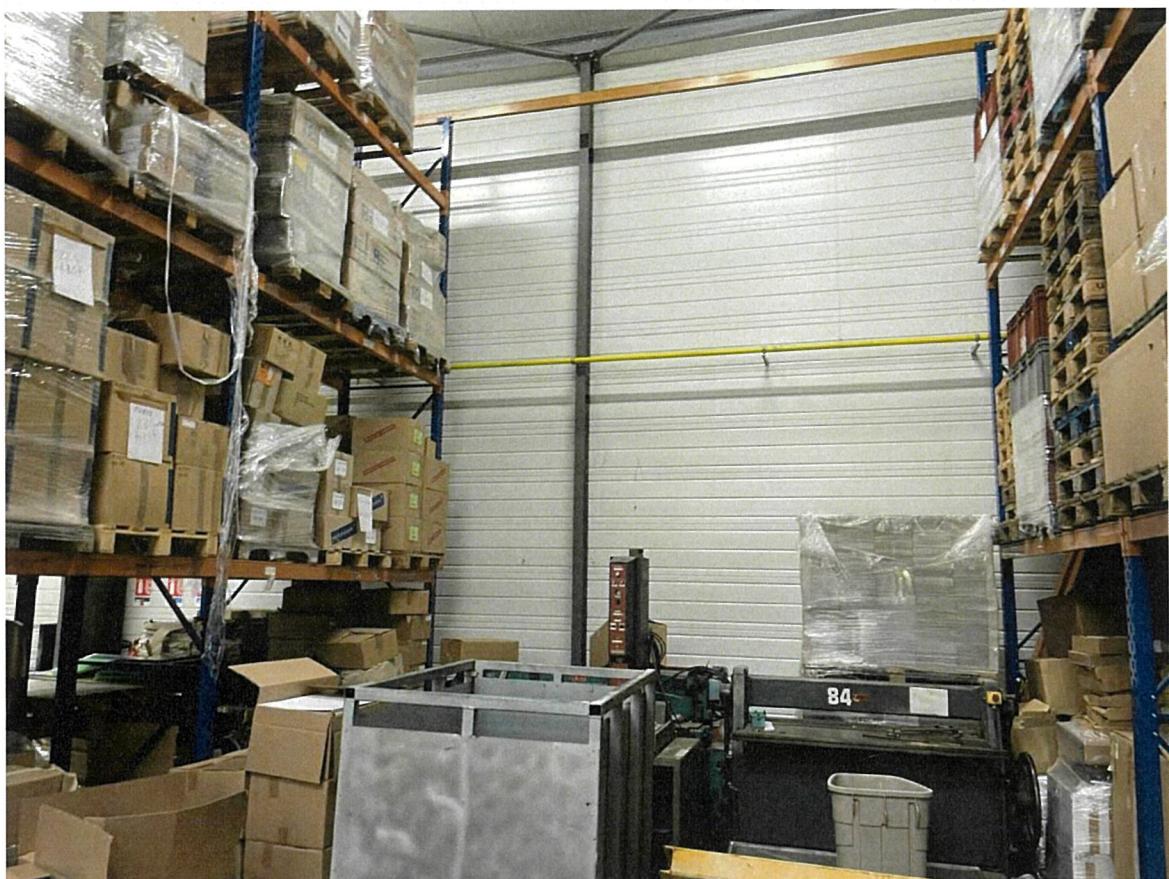
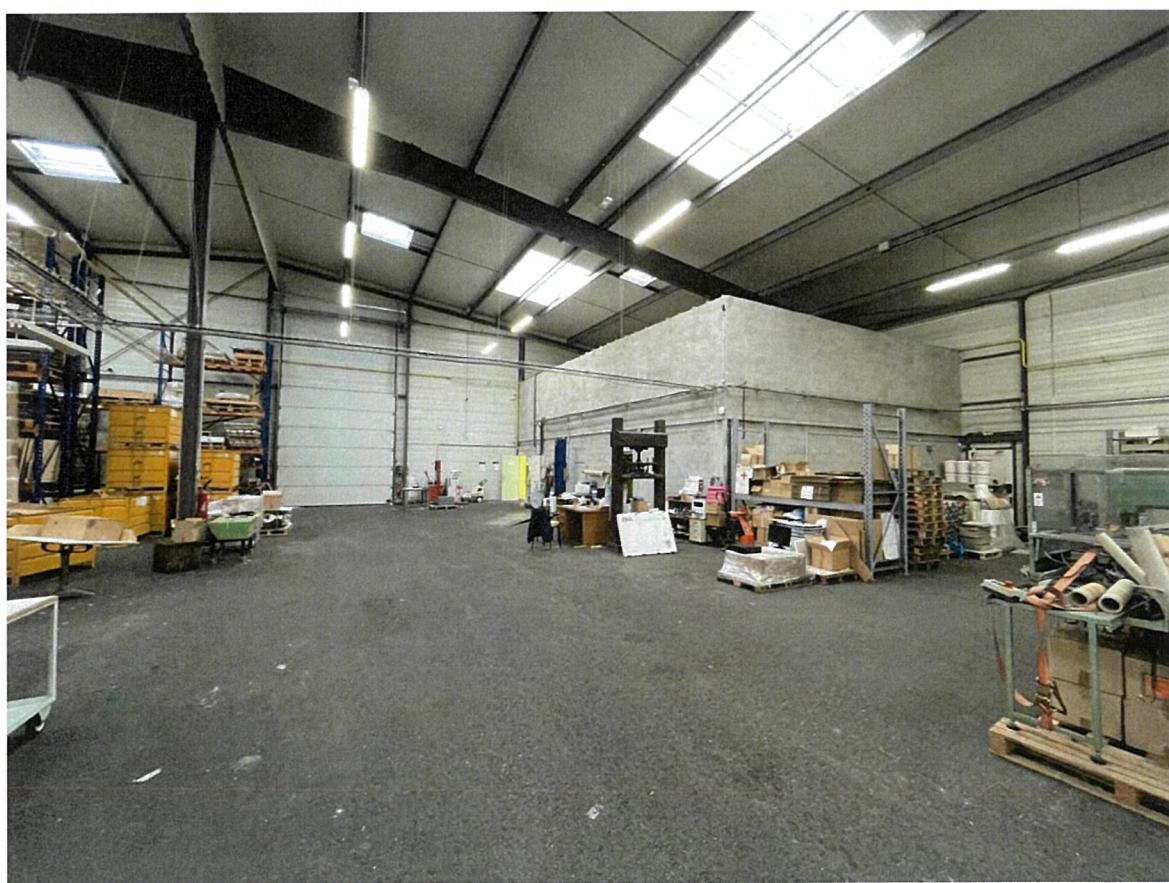
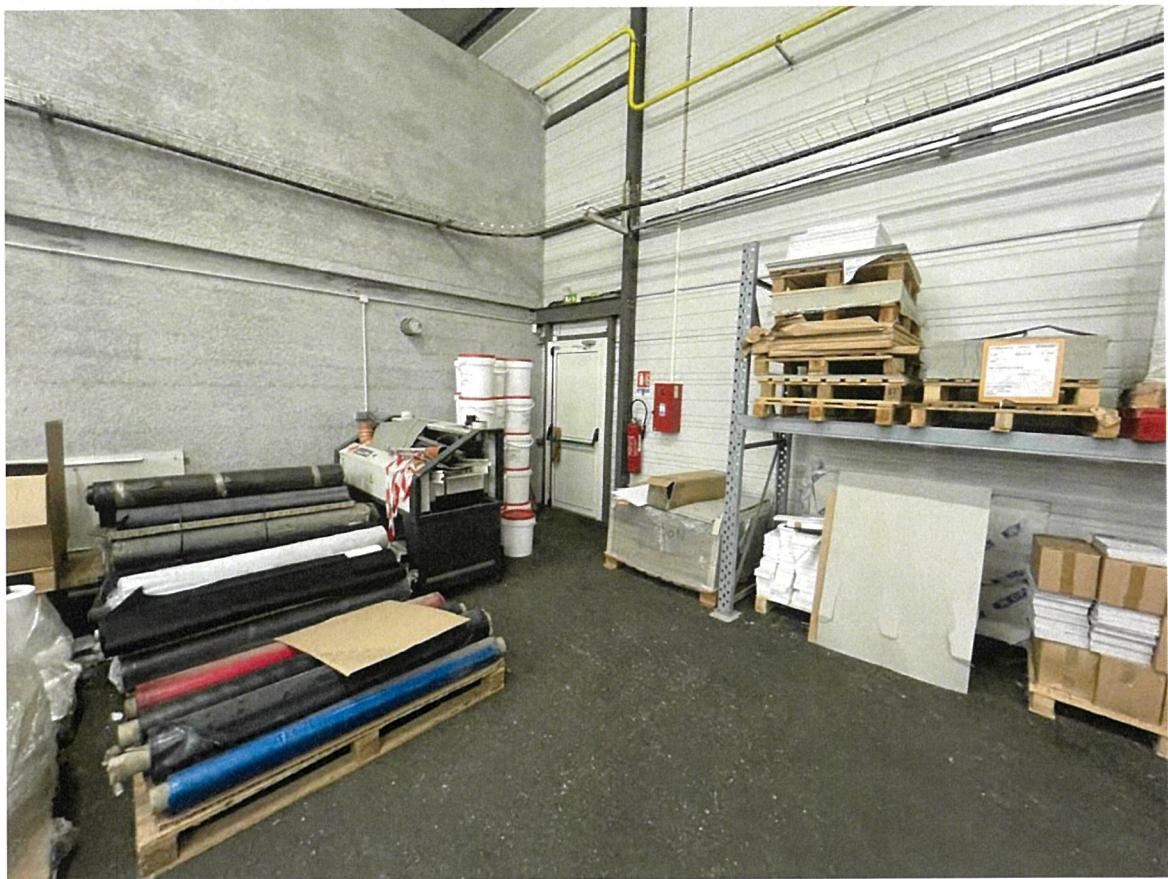
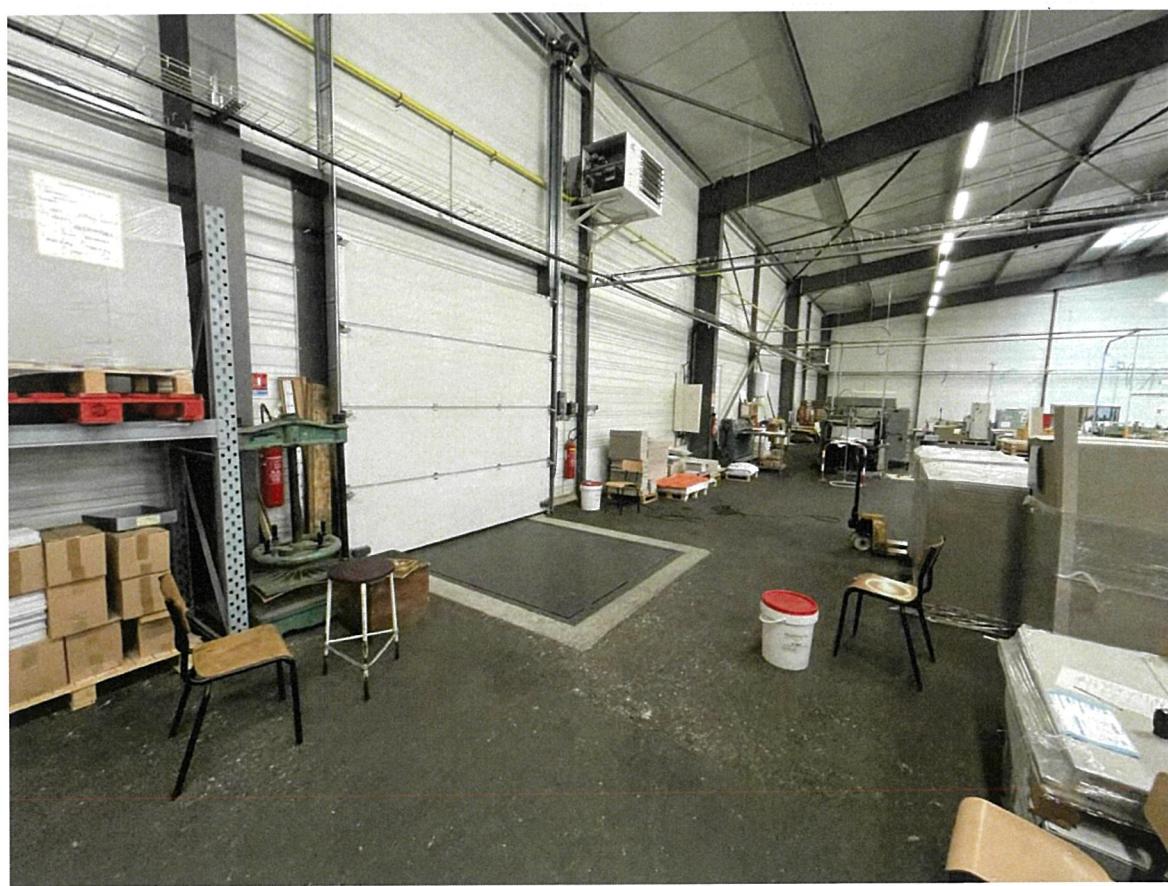
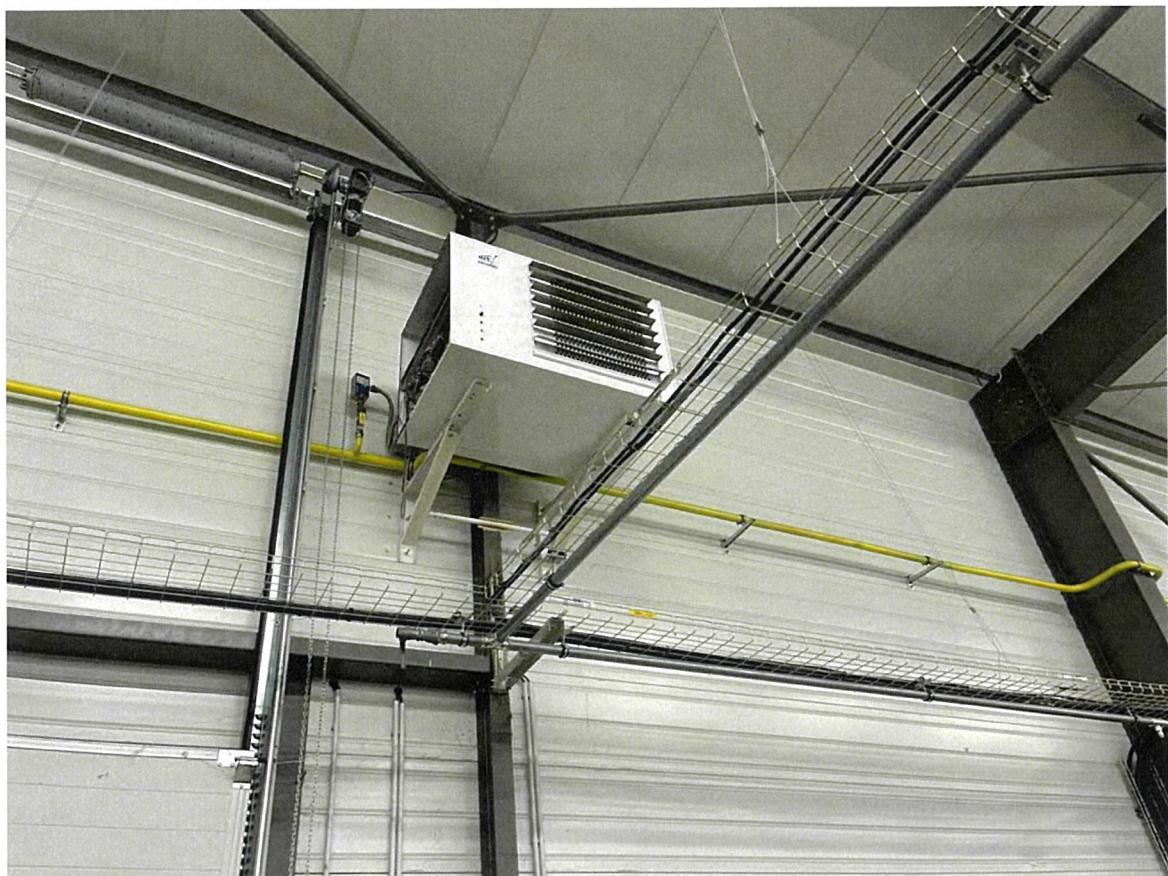
## ATELIER – RDC

Le sol est constitué d'un sol goudron brut, bon état général.

Le plafond, murs et cloisons sont constitués d'un bardage tôle, et puits de lumière PVC, ensemble en bon état général.

L'espace est équipé de deux portes sectionnelles roulantes métalliques, bon état apparent, non testées. Ainsi que deux portes de secours PVC, bon état apparent, non testées.

Présence de signalétiques évacuation et des blocs d'extraction d'air. Présence de plusieurs points d'eau au sein de l'atelier.

L'éclairage par néons de l'ensemble de l'espace est fonctionnel.

La pièce est munie de nombreuses machines, outillages, racks et rayonnages.

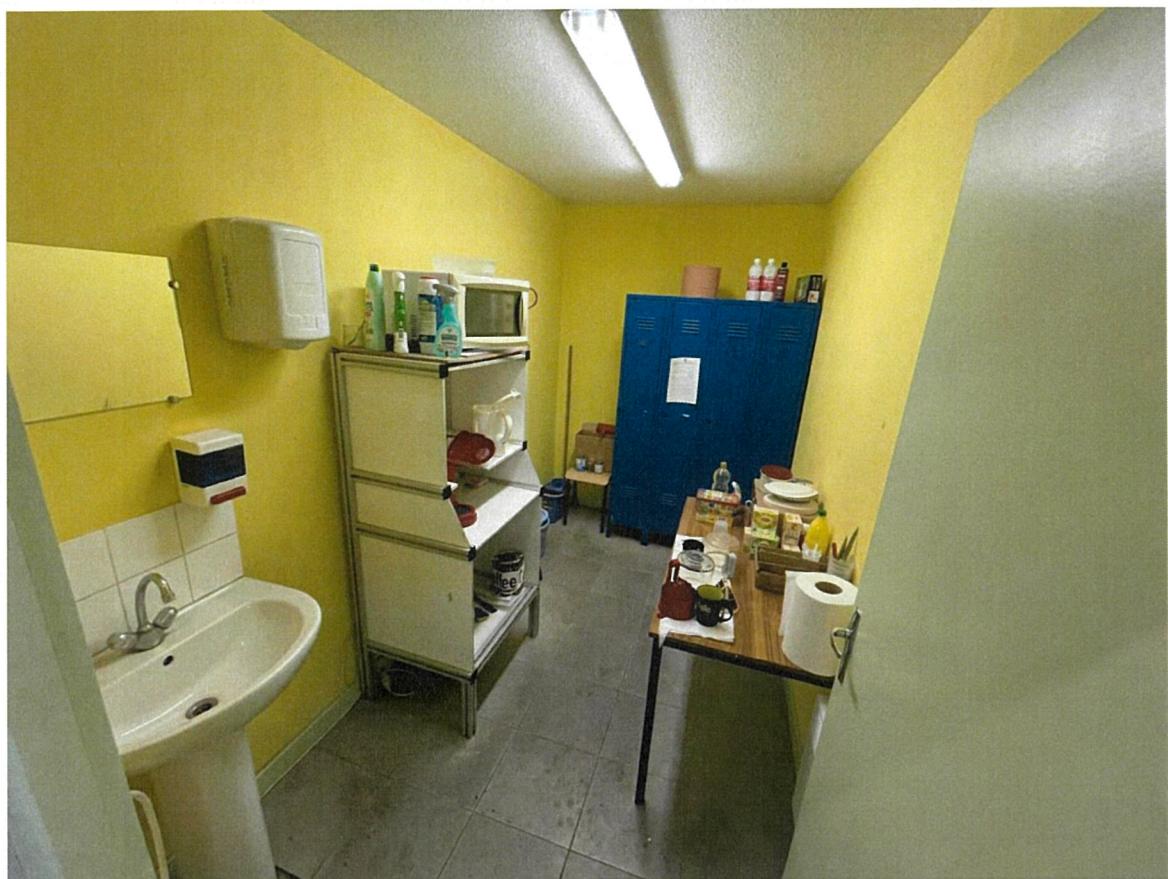
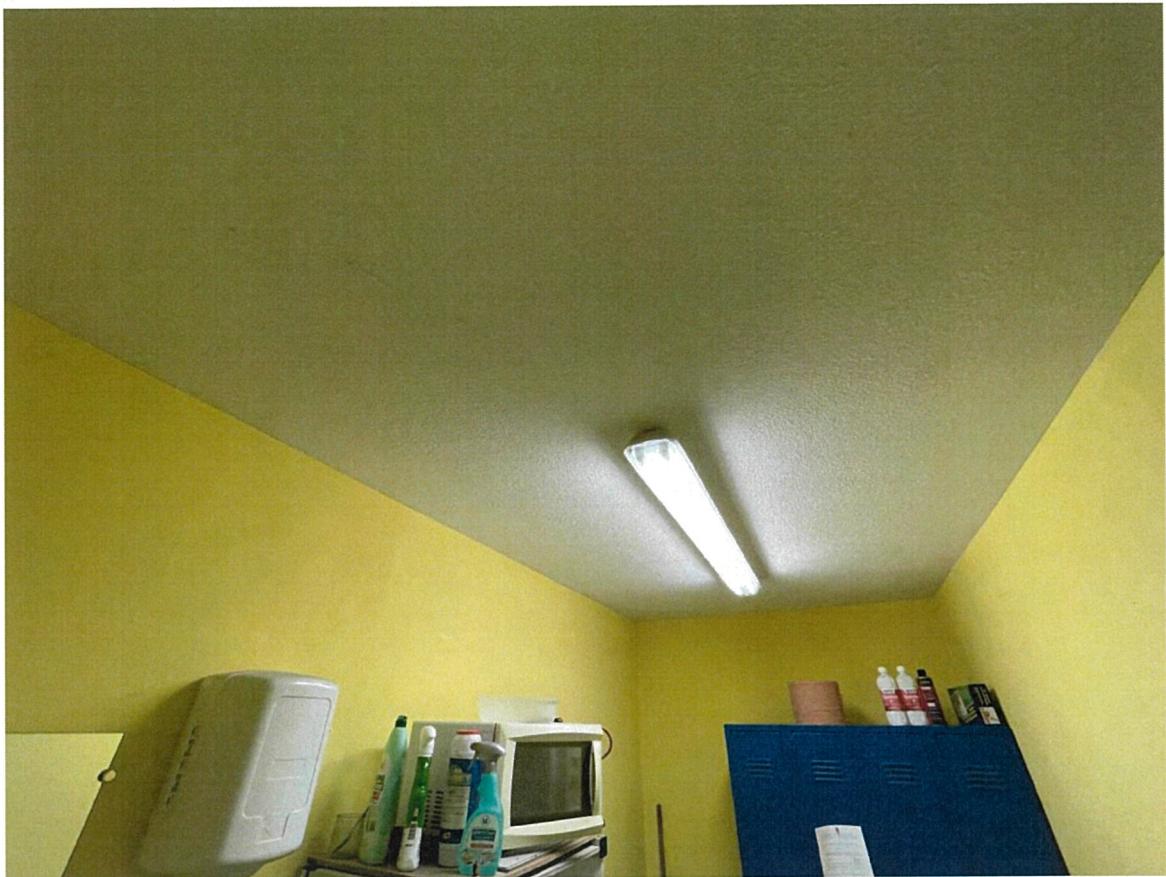
## **VESTIAIRE – RDC**

Le sol est constitué d'un carrelage gris et plinthes carrelées grises, l'ensemble est maintenu dans un mauvais état d'entretien, nombreuses taches. Une dalle manquante au niveau du lavabo.

Le plafond est crépi (blanc) et maintenu en bon état. Le néon est fonctionnel.

Les murs et cloisons sont crépis (jaune) et maintenus dans un état général correct, plusieurs traces de frottements et taches.

La pièce est munie d'un convecteur électrique, état correct, non testé.

La porte bois est dans un état correct, traces de frottements. Les éléments électriques semblent en bon état.

La pièce est munie d'un lavabo sur pied, état correct.
