# **PROCES VERBAL DE DESCRIPTION**

224 rue Daubenton

59100 ROUBAIX

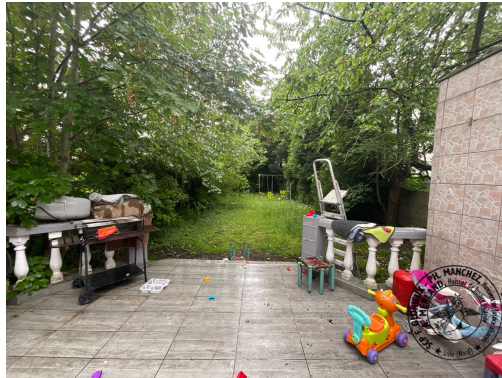
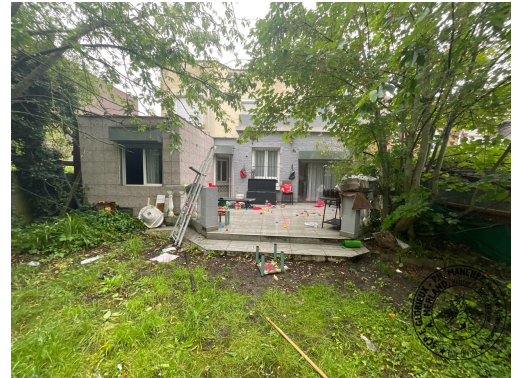
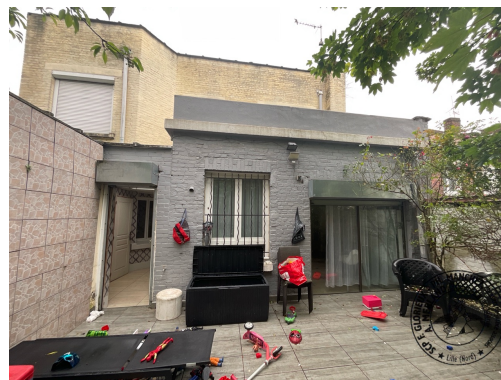
Une terrasse carrelée.

Puis, accès au jardin par un escalier (deux marches).

Jardin en profondeur. Palissades en béton en partie droite. Clôture non visible en partie gauche.

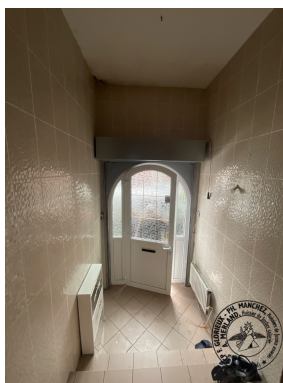
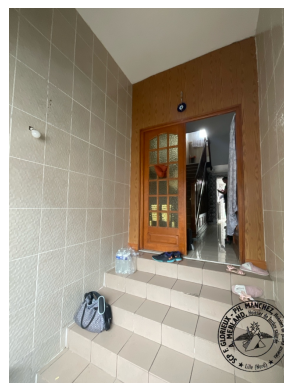
Le sol est en carrelage en mauvais état. Un escalier permet d'accéder au couloir de distribution du rez-de-chaussée.

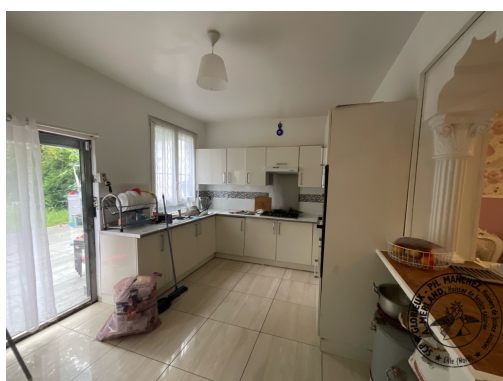
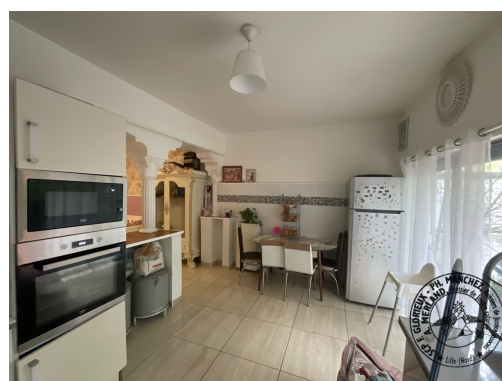
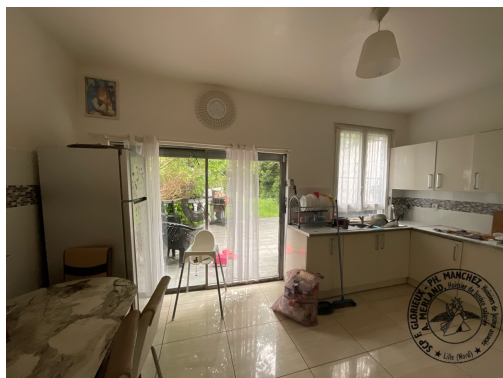
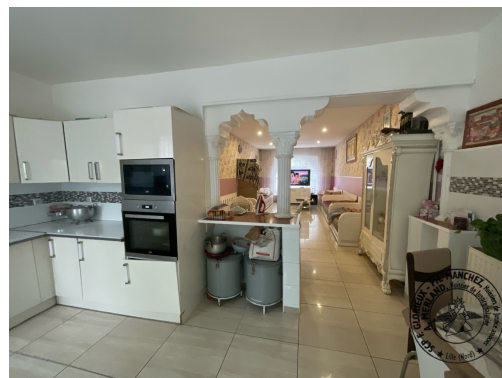
L'**éclairage naturel** de la pièce est assuré par une fenêtre, ouverture double battante. La pièce comporte également une porte d'accès à l'extérieur, Châssis aluminium en mauvais état. Volet métallique en état de fonctionnement.

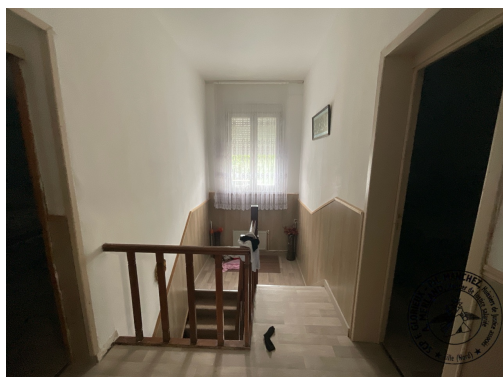
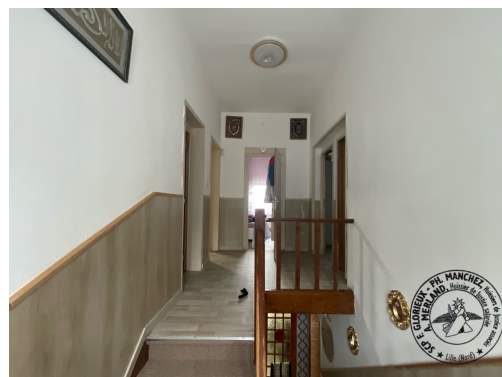
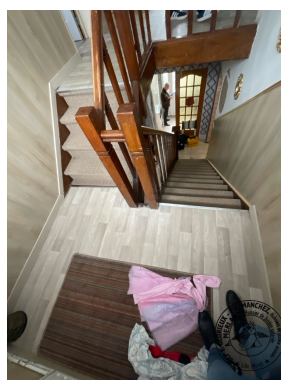
Une fenêtre, ouverture double battant en état de fonctionnement, châssis PVC. Volet roulant électrique en état de fonctionnement, mais qui ne remonte pas jusqu'en haut.

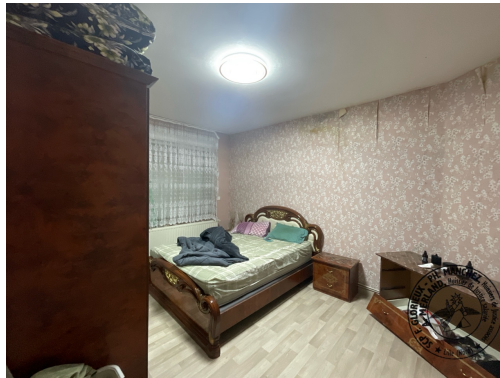
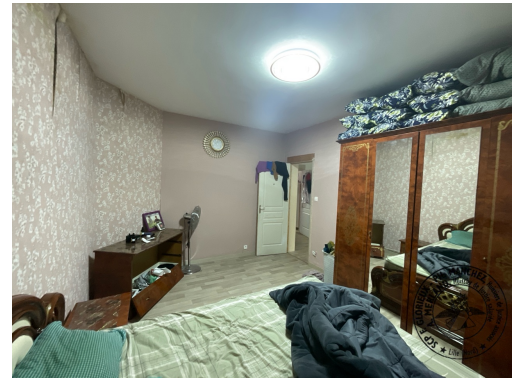
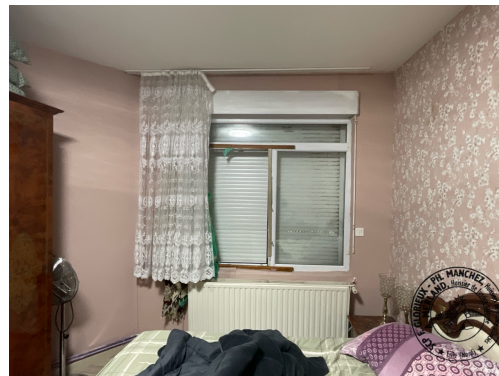
**L'éclairage naturel** de la pièce est assuré par une fenêtre, ouverture double battante. Châssis PVC, un vantail est manquant. Volet roulant électrique en état de fonctionnement.

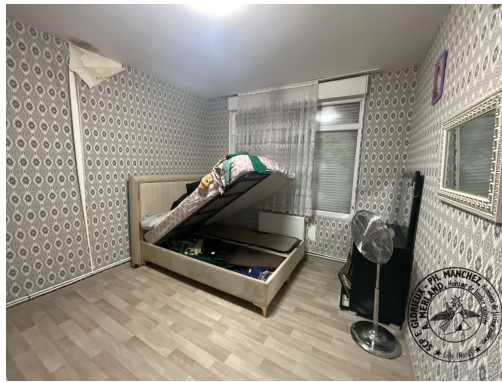
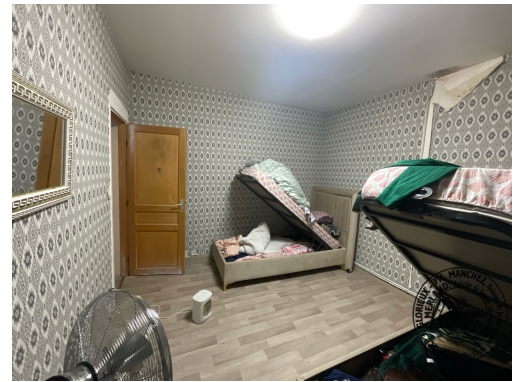
Le **plafond** est recouvert de peinture. Une trace noirâtre et une auréole de type humidité à la cueillie du mur de gauche en me trouvant face à la fenêtre.

**L'éclairage naturel** de la pièce est assuré par une fenêtre. Châssis PVC, un vantail ouverture oscillo battant, deux vitrages fixes. Un volet roulant manuel qui ne s'ouvre pas.
