PROCES-VERBAL DE CONSTAT

LE DIX-SEPT AOÛT DEUX MILLE VINGT-DEUX

Que ce dernier est propriétaire d'une habitation située 6 Place Gérard Dehault 52220 SOMMEVOIRE.

Qu'il a été procédé à la signification d'un commandement valant saisie immobilière par acte de mon ministère et qu'il doit être procédé ce jour au procès-verbal descriptif de l'immeuble.

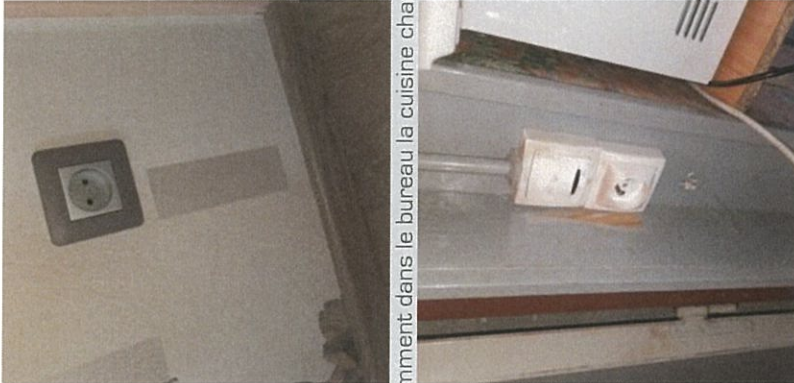
<p>Un(des) socle(s) de prise(s) de courant comporte(nt) une(des) broche(s) de terre non reliée à la terre. La broche de terre doit être un élément métallique situé sur chaque prise électrique. La mesure réalisée a identifié un dysfonctionnement.</p>	<p>Notamment dans le bureau la cuisine chambre</p>	<p>Continuité</p>
		<p>2</p>

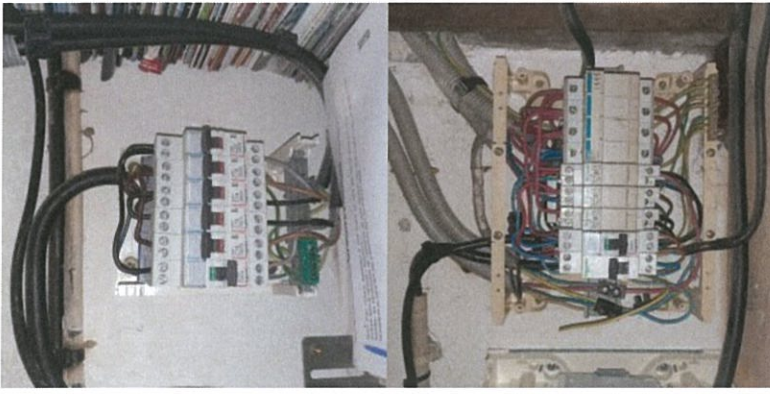
<p>Interrupteurs généraux et interrupteurs différentiels ; courant assigné (calibre) adapté à l'installation électrique.</p>
<p>A l'intérieur du tableau, la section d'un(des) conducteur(s) alimentant les dispositifs de protection n'est pas adaptée au courant de réglage du disjoncteur de branchement. Il faut que la dimension des fils électriques soit en adéquation avec le disjoncteur de branchement.</p>		<p>3</p>

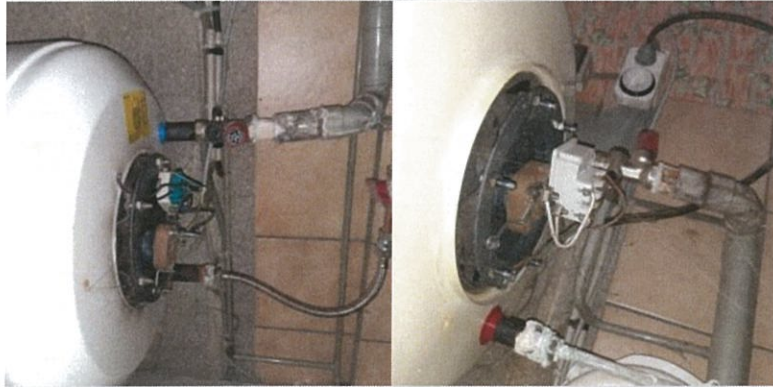
<p>L'enveloppe du matériel est manquante ou détériorée. Les protections électriques doivent être entières et non dégradées pour que les occupants soient en sécurité à tout instant.</p>	<p>5</p>
--	--	-----------------	---	--	----------

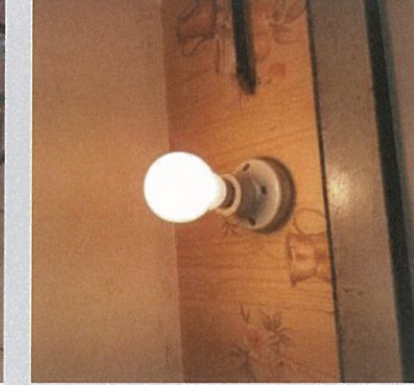
<p>L'installation comporte du matériel électrique vétuste. Le matériel électrique ne doit pas être vétuste, en raison de l'usure, du vieillissement de leurs constituants, ...</p>	<p>6</p>
<p>Matériels électriques vétustes ou inadaptés à l'usage</p>		<p>Matériels inadaptés à l'usage : conducteur repéré par la double coloration vert/jaune utilisé comme conducteur actif</p>	<p>L'installation comporte un(des) conducteur(s) actif(s) repéré(s) par la double coloration vert et jaune. Un fil électrique de couleurs jaune et vert doit être utilisé dans le circuit électrique uniquement pour la mise à la terre.</p>

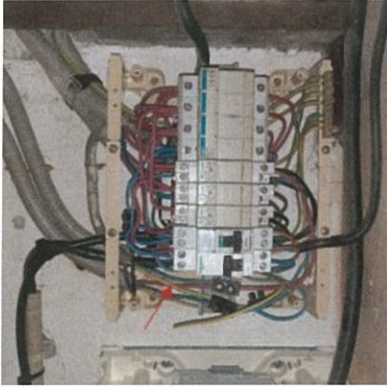
<p>Dispositif à courant différentiel-résiduel à haute sensibilité ≤ 30 mA : Protection de l'ensemble de l'installation électrique</p>	<p>L'ensemble de l'installation n'est pas protégé par un ou plusieurs dispositifs différentiel(s) à haute sensibilité ≤ 30 mA</p>	<p>IC</p>
<p>Autres vérifications recommandées (informatives)</p>		<p>Socles de prise de courant : type obturateur</p>	<p>Au moins un socle de prise de courant n'est pas de type à obturateur.</p>	<p>IC</p>
<p>Autres vérifications recommandées (informatives)</p>		<p>Socles de prise de courant : type à puits</p>	<p>Au moins un socle de prise de courant ne possède pas un puit de 15 mm</p>	<p>IC</p>
