## ACTE DE COMMISSAIRE DE JUSTICE

## PROCES-VERBAL DE DESCRIPTION DES LIEUX

### L'AN DEUX MILLE VINGT CINQ ET LE TRENTE JANVIER

La propriété est cadastrée section AE numéro 83 pour une contenance de 05 ares et 60 centiares figurant au cadastre de la commune de SAINT-GERMAIN-DES-FOSSES, tels qu'en attestent les extraits du plan cadastral.

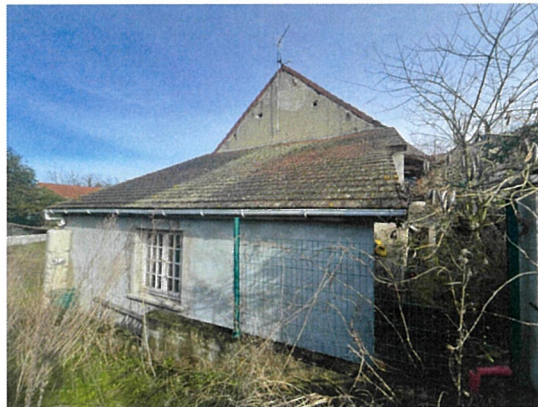
A l'arrière, il existe un terrain non entretenu, délimité par un mur de clôture en parpaing avec clôture grillagée et poteaux bois, brise-vues.

Plusieurs poteaux sur le mur Nord sont affaissés vers l'intérieur de la propriété.

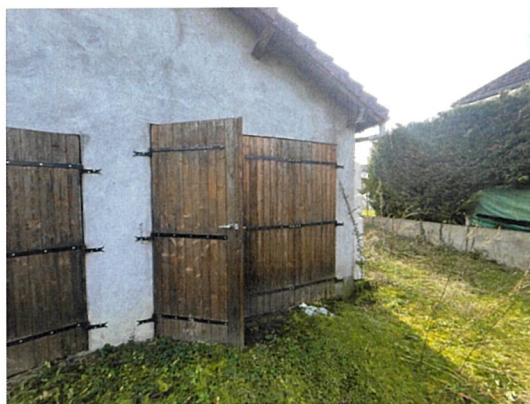
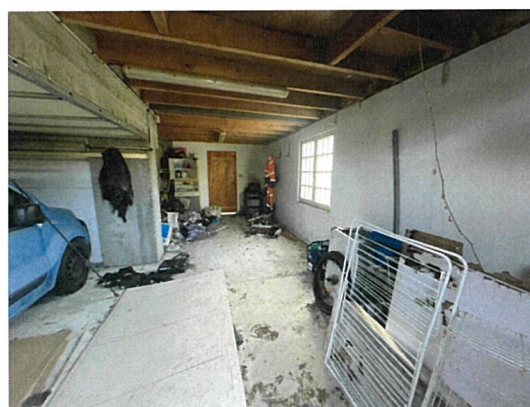
### 1. Garage

J'accède à cet espace par la façade arrière ; deux portes en bois double vantaux, en bon état, disposant de deux clés présentes dont je reste en possession à l'issue des opérations.

Il existe une dalle béton au sol en état correct ; quelques fissures.

Il existe un coffrage béton dans l'axe de la deuxième porte, avec un véhicule CITROEN Nemo CD 222 RT présent.

Autre porte d'accès en bois donnant sur la façade avant ; elle est fermée à clés.

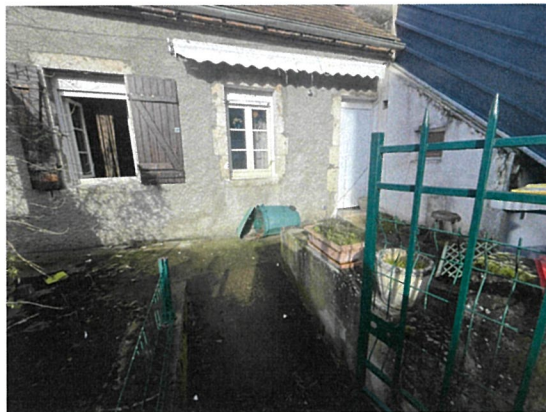
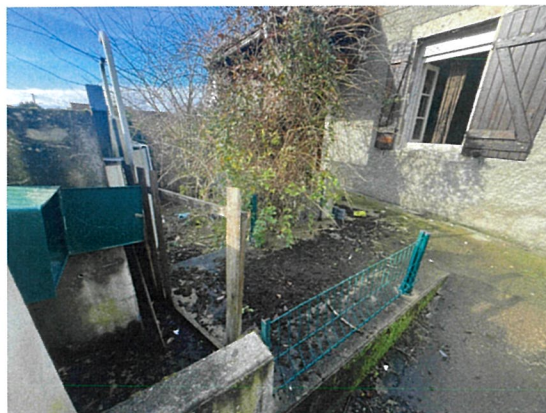
## 2. Cour avant

Au second niveau qui permet d'accéder au garage, local et cave, le sol est recouvert de dalles et de végétation non entretenue.

Présence d'un récupérateur d'eau non raccordé, dans l'axe d'une descente d'eau pluviale non raccordée également.

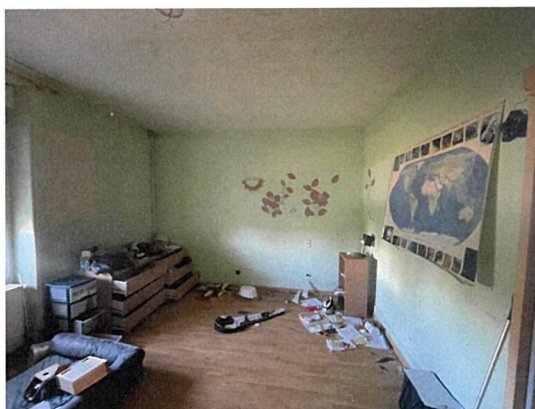
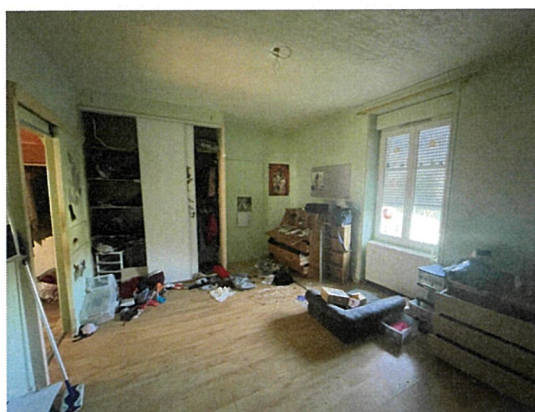
### 3. Chambre (rez-de-chaussée)

Les murs sont recouverts de peinture de couleur verte, à l'état d'usage, présentant des traces de frottement, défaut de peinture, stickers. Présence de placards encastrés en entrant à gauche.

Présence d'une fenêtre en PVC deux vantaux fonctionnelle, avec tringle et volet électrique.

Présence d'un radiateur.

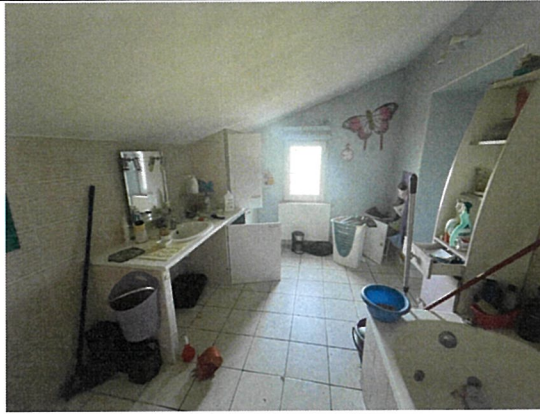
#### 4. Salle de bain

Le plafond (en soupente) est peint, à l'état d'usage, montrant des traces d'infiltration.

L'ensemble est sale.

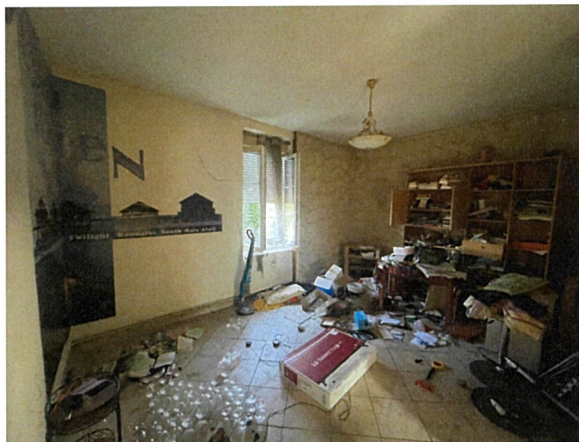
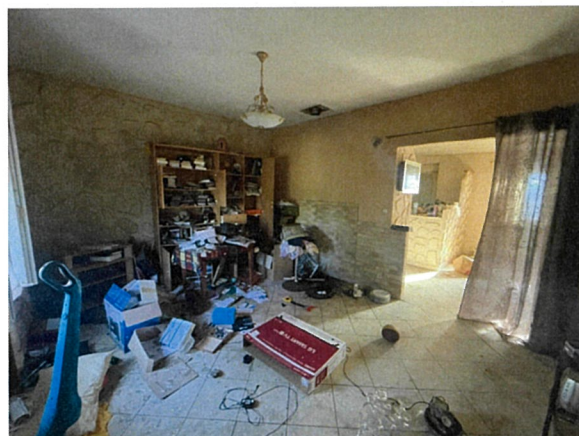
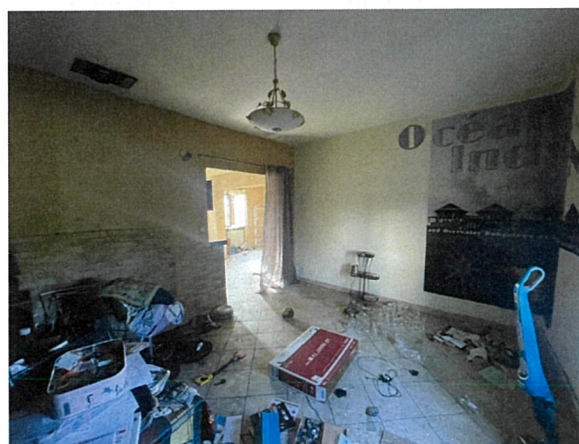
## 7. Salon

Présence d'un radiateur sous la fenêtre.

L'ensemble est sale ; la pièce est encombrée.

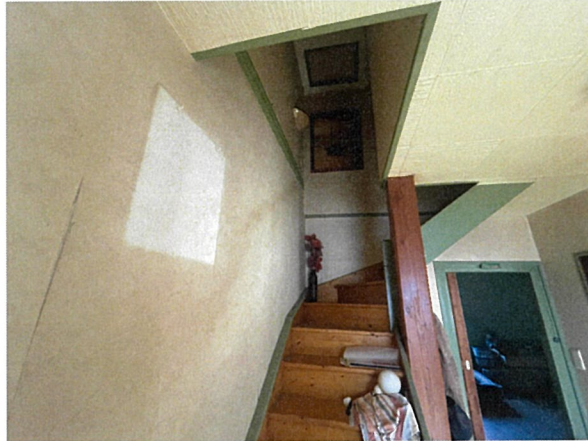
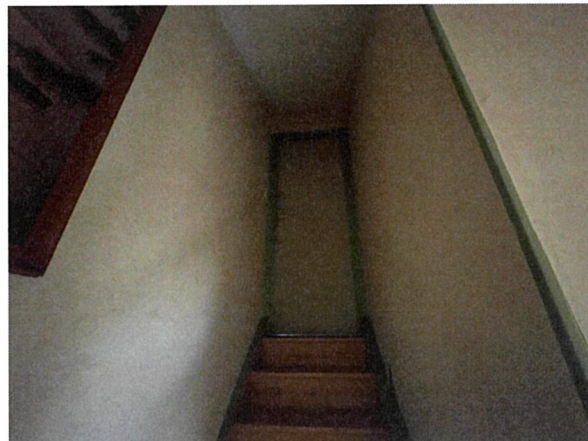
### 8. Escalier d'accès entre le rez-de-chaussée et le premier étage.

J'accède à l'étage par un escalier en bois depuis le sas d'entrée.  
Les marches sont en plancher bois, présence de plinthes, en bois également.  
Les murs sont en papier peint en état d'usage.  
Après l'escalier on accède directement à la chambre.

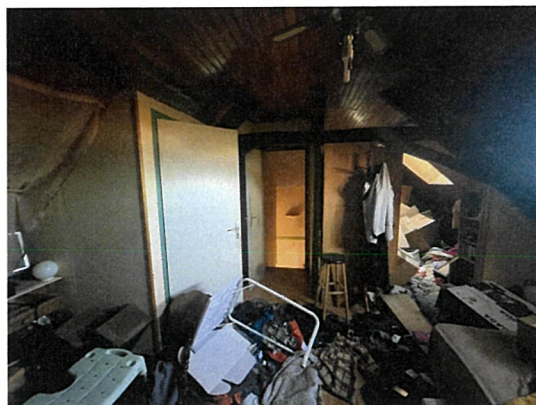
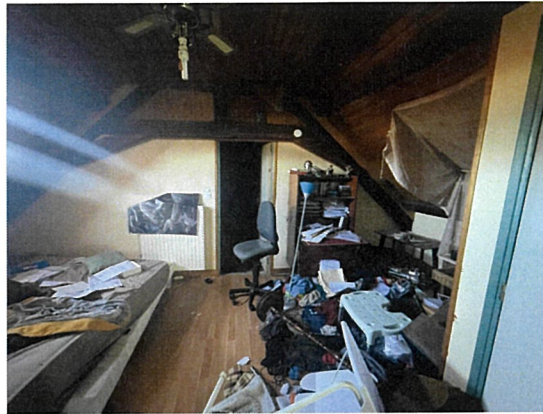
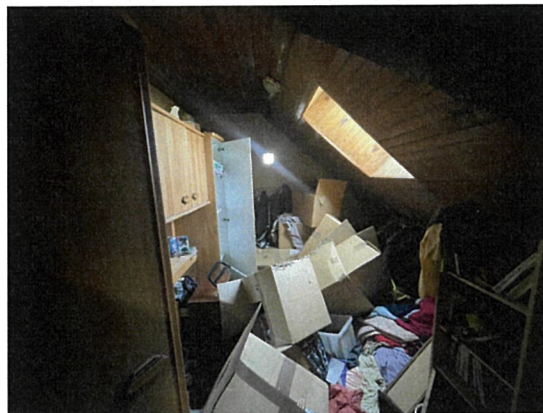
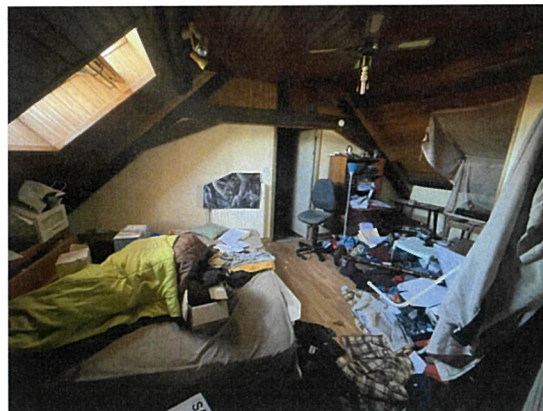
### 9. Etage : chambre

J'accède après l'escalier à une pièce à usage de chambre par une porte isoplane en bois peinte, l'encadrement est en bois également.  
Le sol est en parquet flottant, état d'usage.  
Les murs sont partiellement en lambris bois et partiellement peints ; état d'usage.  
Le plafond est en lambris bois.  
Présence d'une fenêtre de toit fonctionnelle avec store ; et une fenêtre condamnée et non fonctionnelle.  
La pièce est très encombrée et non nettoyée.  
Il existe un dressing attenant avec armoire et fenêtre de toit avec store. L'ensemble est très encombré je ne peux accéder que partiellement à la pièce.

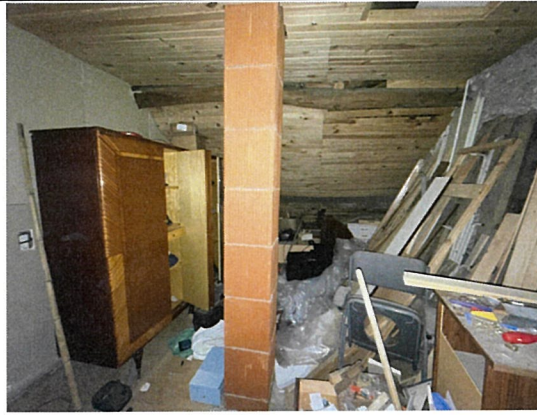
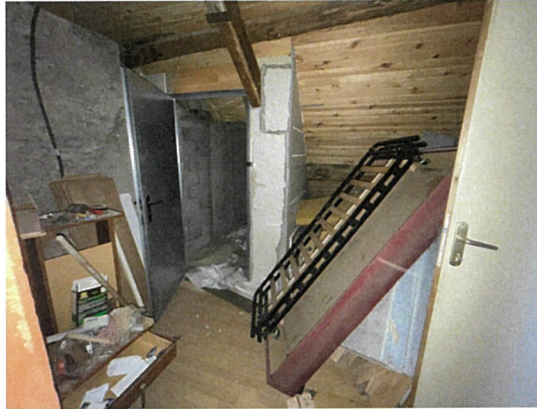
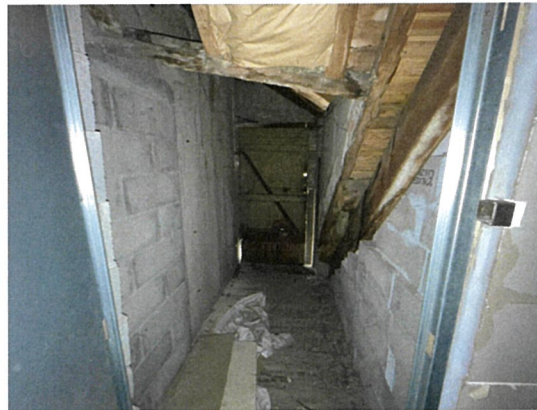
### 10. Grenier

J'accède au grenier depuis la chambre, par une porte isoplane en bois, l'encadrement est également en bois peint.  
Le sol est en parquet flottant, le tout est sale.  
Les murs sont bruts d'isolant.  
Le plafond est en lambris bois.

Il s'agit d'une pièce aveugle (absence de fenêtre)  
La pièce est encombrée, pas de point lumineux.  
On accède par une porte à un petit couloir, permettant d'accéder par une porte en bois à l'escalier latéral de la façade avant.

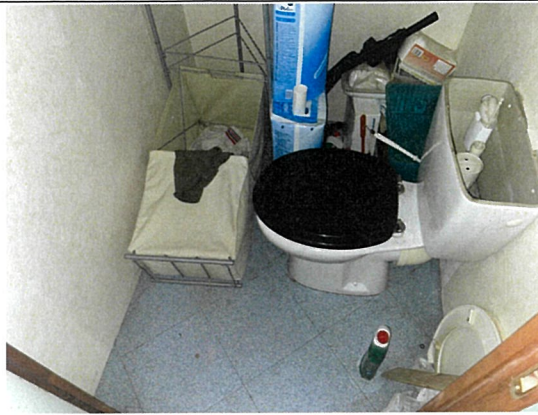
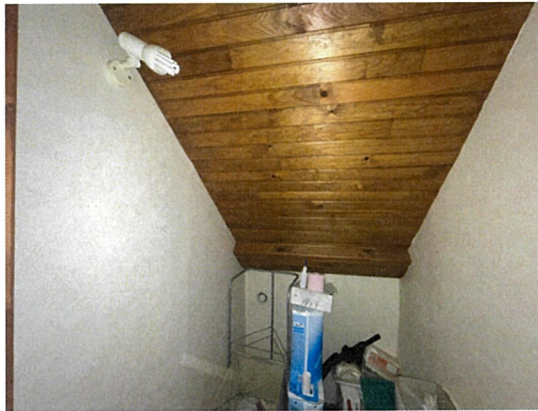
### **11. Toilettes**

J'accède aux toilettes depuis la chambre, l'accès se fait par une porte en bois isoplane peinte de couleur blanche. L'encadrement est également en bois peint. Le sol est en linoléum en état d'usage. Les murs sont recouverts de papier peint, en état d'usage. Le plafond soupente est recouvert de lambris.

Présence d'un point lumineux qui se compose d'une applique murale avec une ampoule.  
Présence d'un W.C sur pied avec cuvette battant et chasse d'eau, en état d'usage ; et d'une VMC.

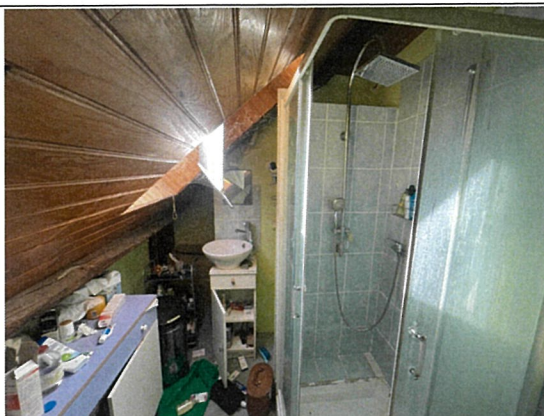
## 12. Salle de bain

Les murs sont partiellement peints de couleur verte, état d'usage (fissures et craquelures apparentes).

La pièce est encombrée et non nettoyée.

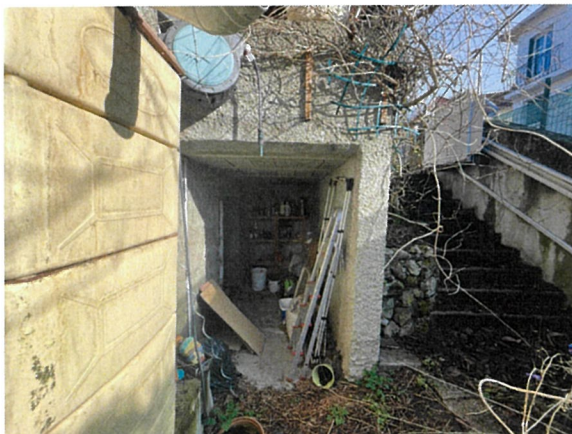
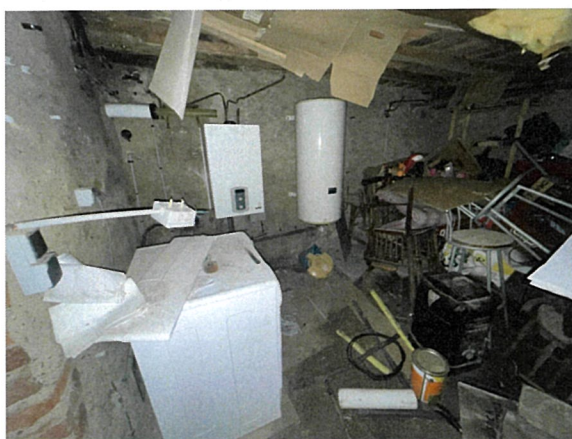
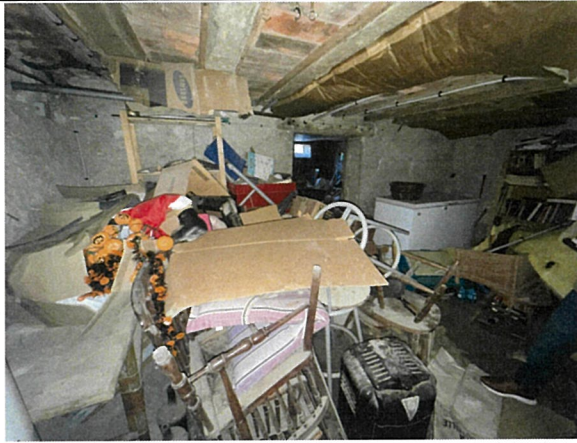
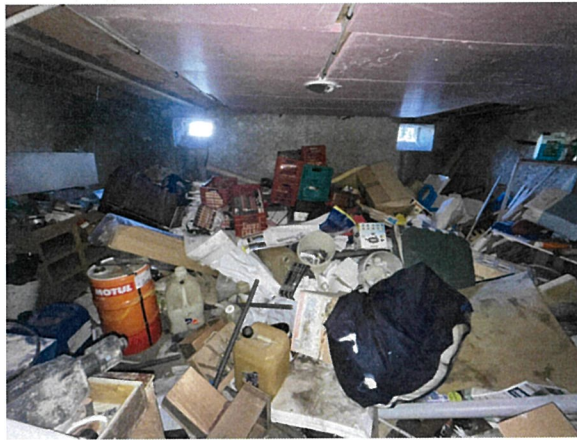
### C. Cave

De cette cave, il est possible d'accéder à une autre pièce attenante du même type.

L'ensemble est très encombré.

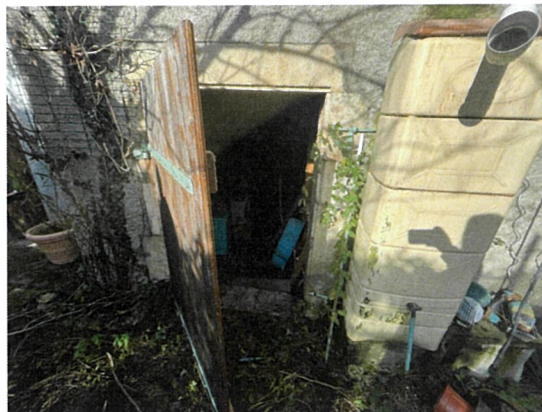
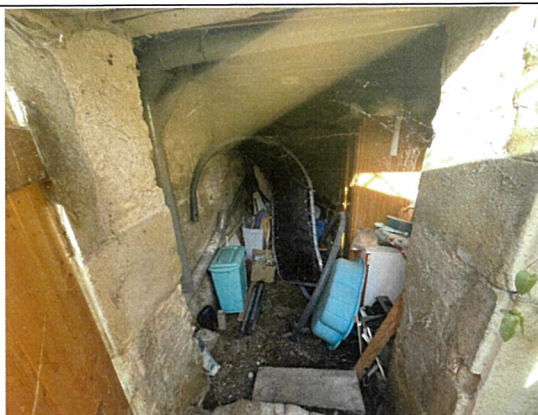
#### D. Local

L'ensemble est poussiéreux.

Le point lumineux est composé d'une arrivée électrique au plafond.
