PROCES VERBAL DE CONSTAT

PROCES VERBAL DE DESCRIPTION

20, Rue Ronsard

95470 FOSSES

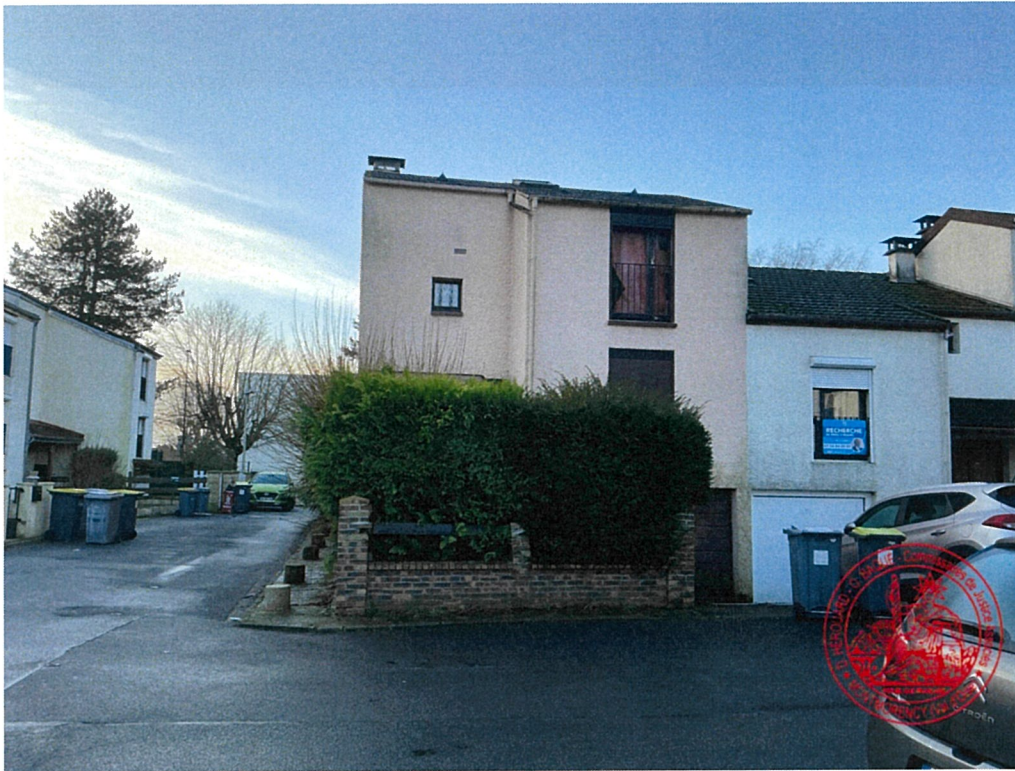
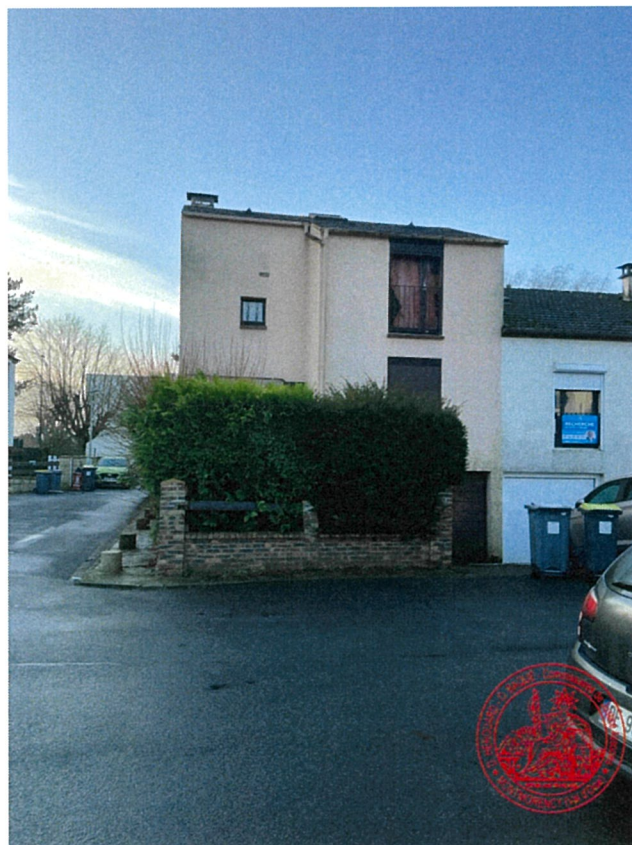
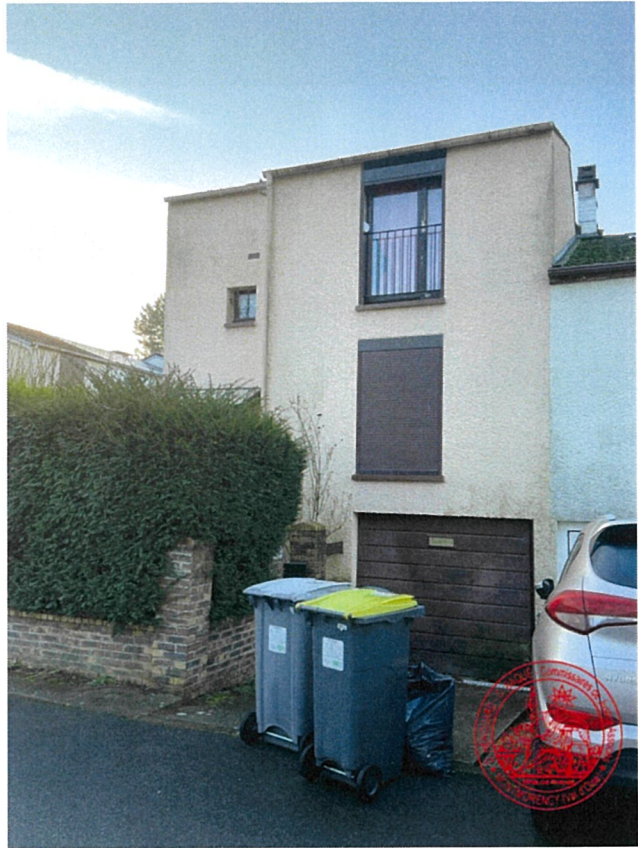
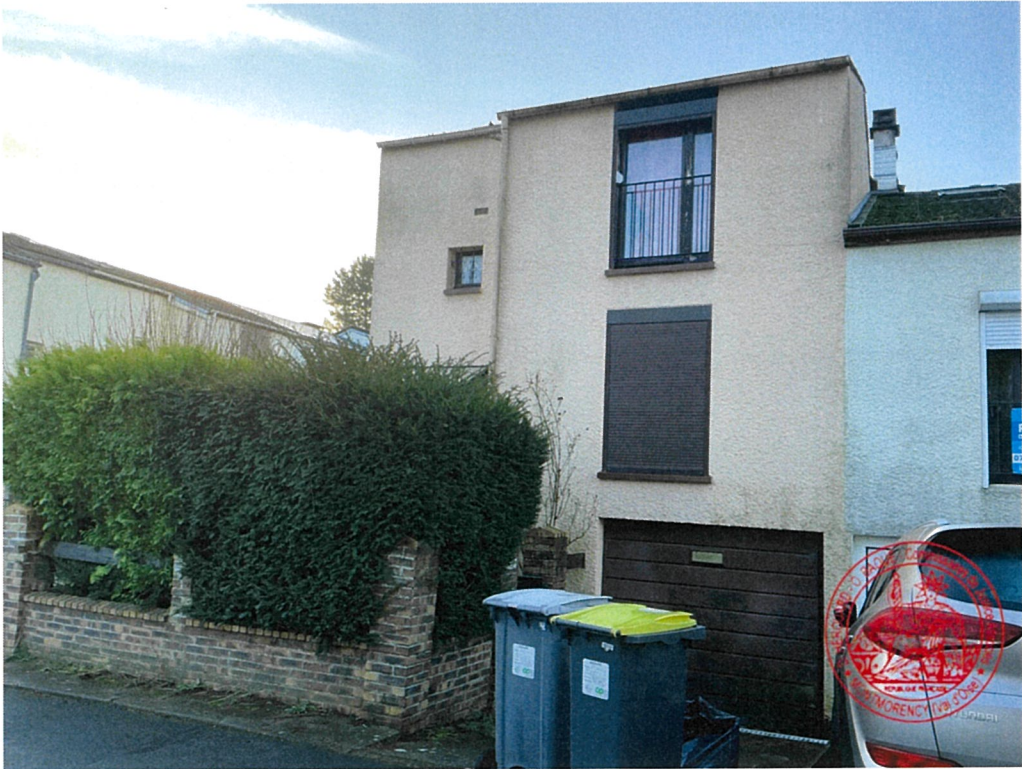
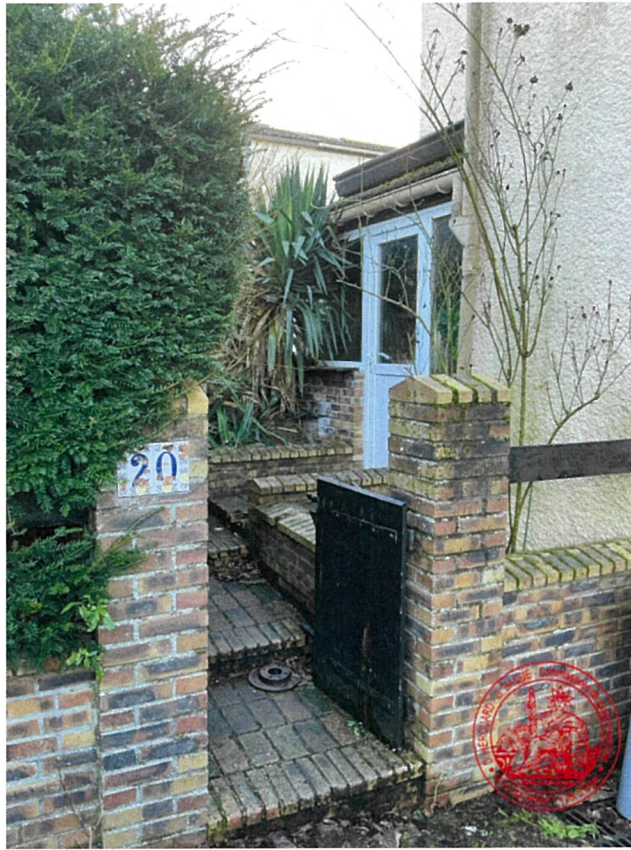
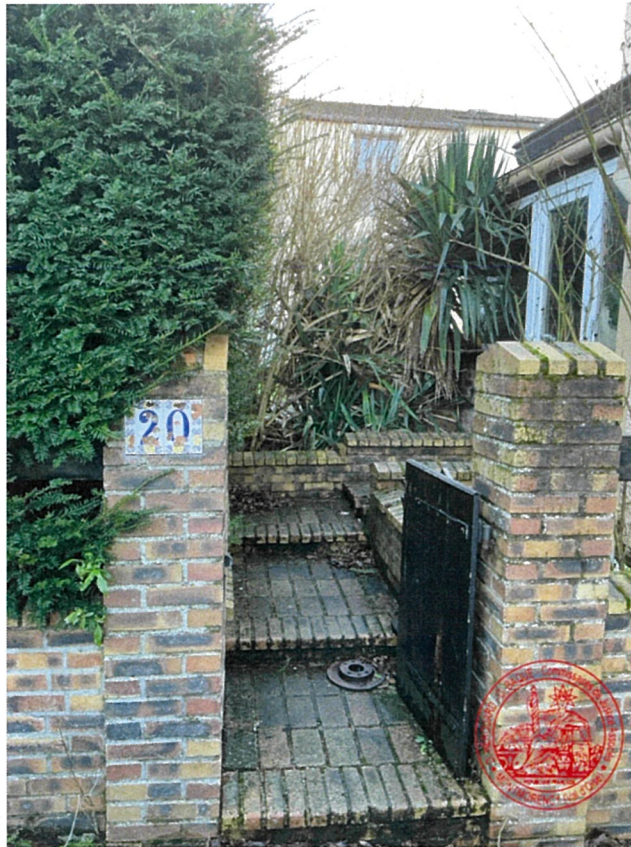
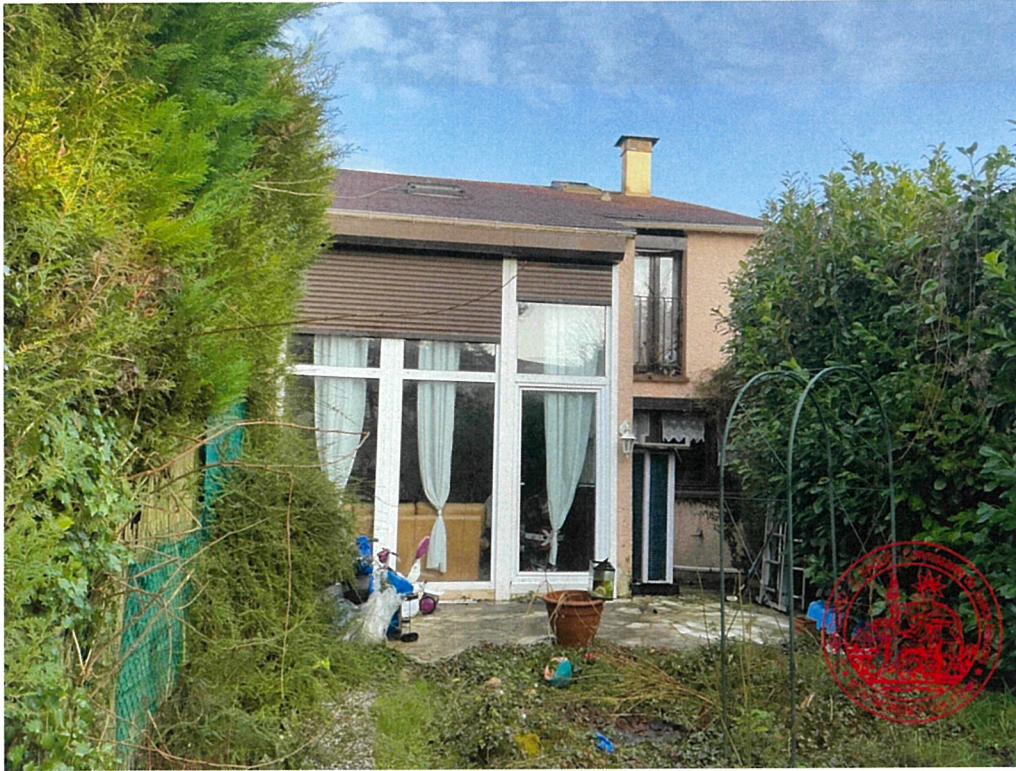
Le logement est en mauvais état dans l'ensemble pour défaut d'entretien.

Les pièces d'eau sont dégradées.

La cuisine est également dégradée et non entretenue.

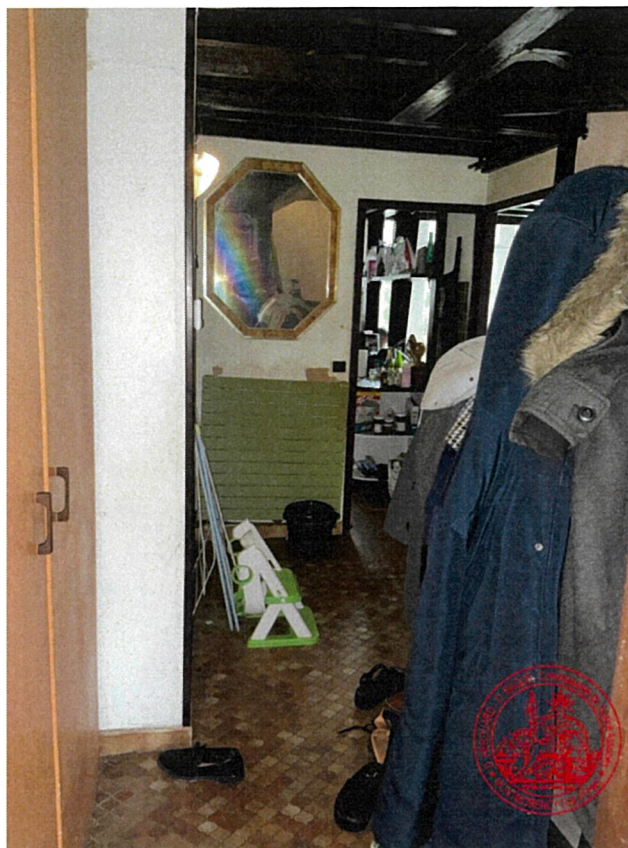
1.

Le bas du placard est abîmé avec le bois qui est frotté, usé et les angles sont également dégradés.

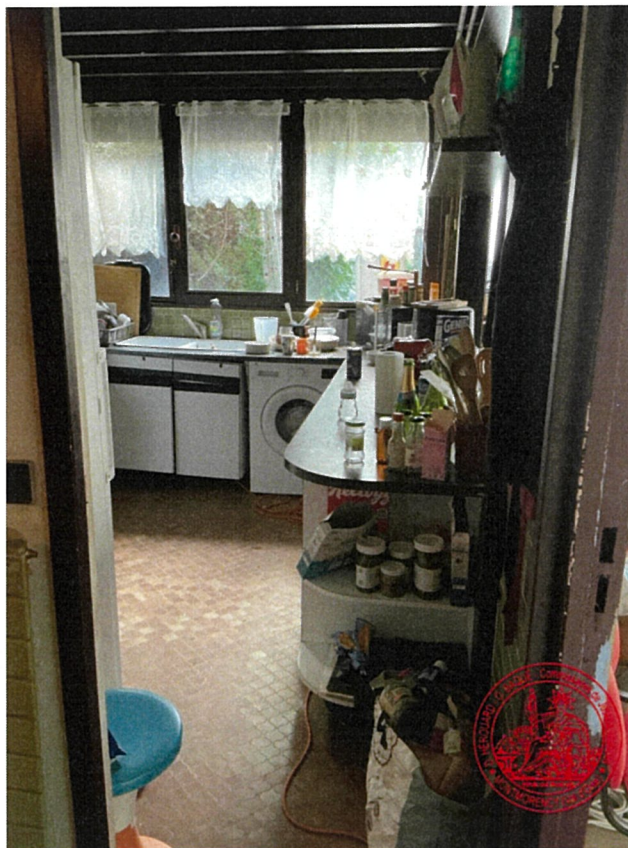
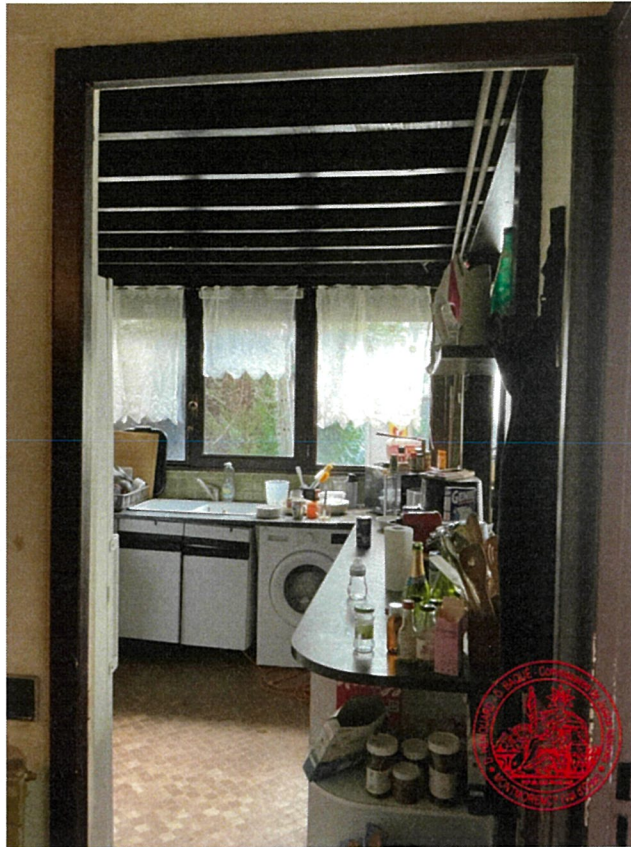
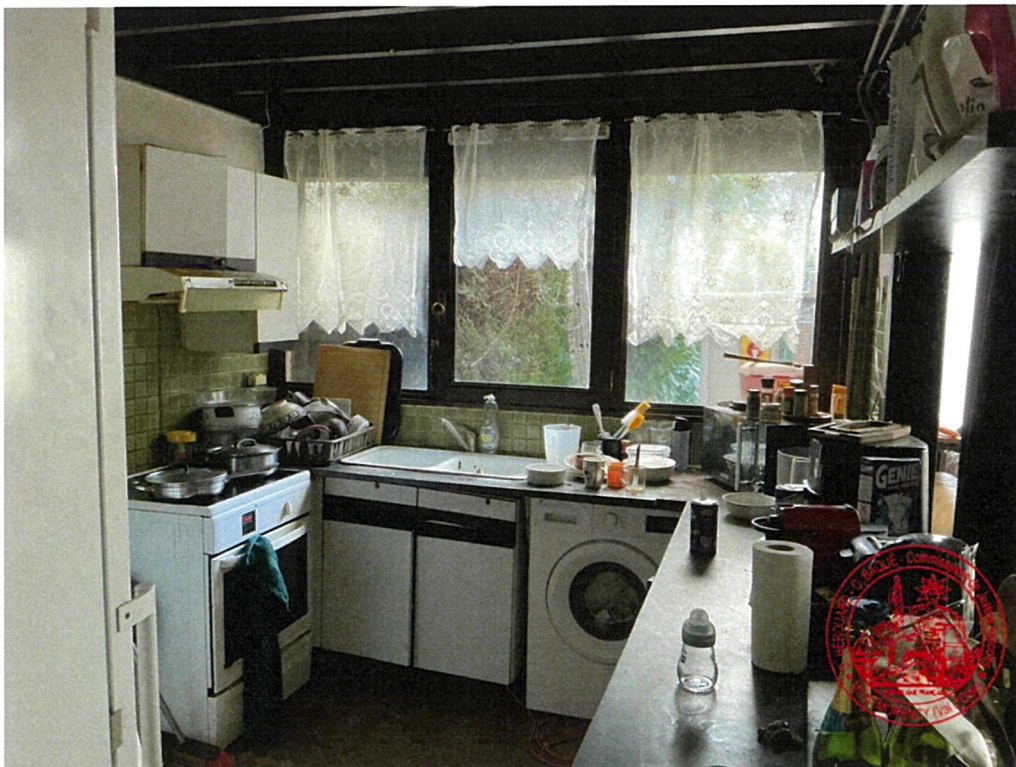
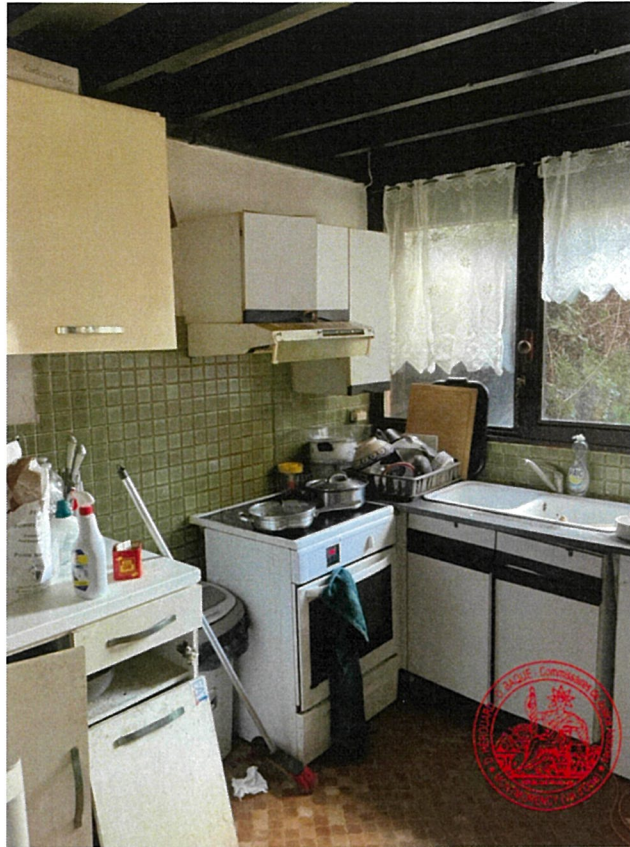
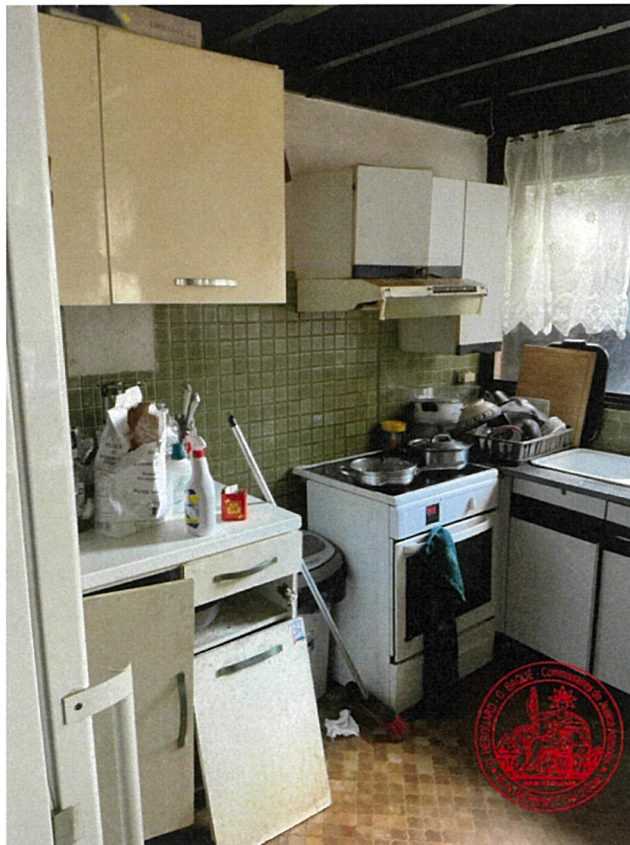
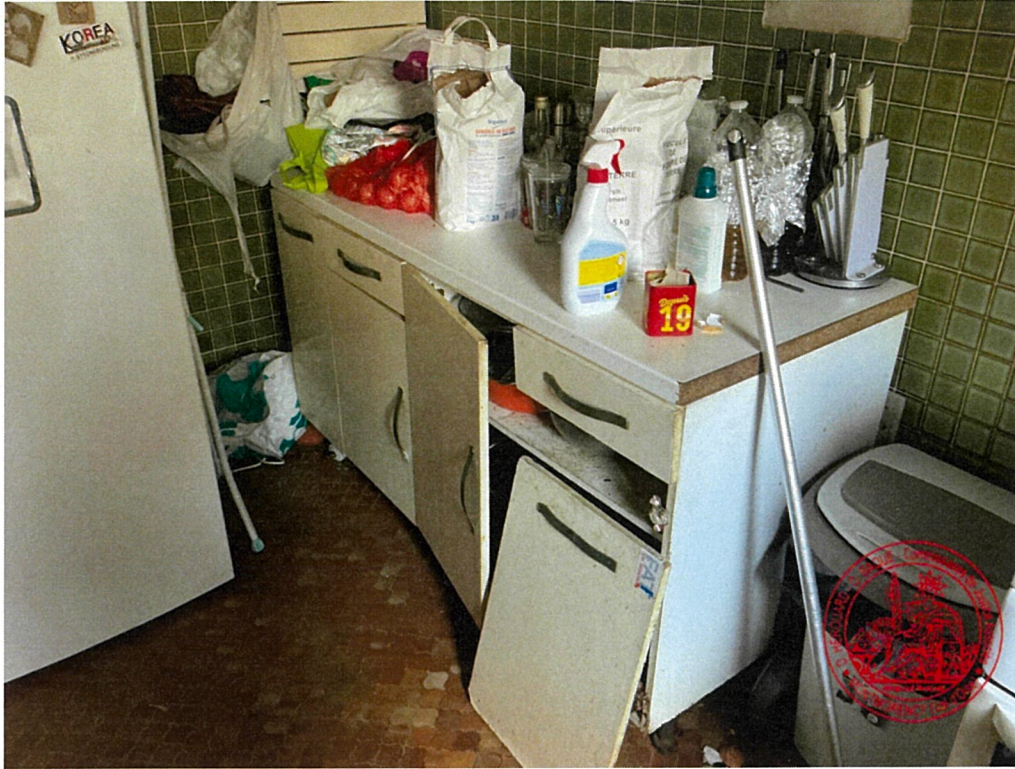
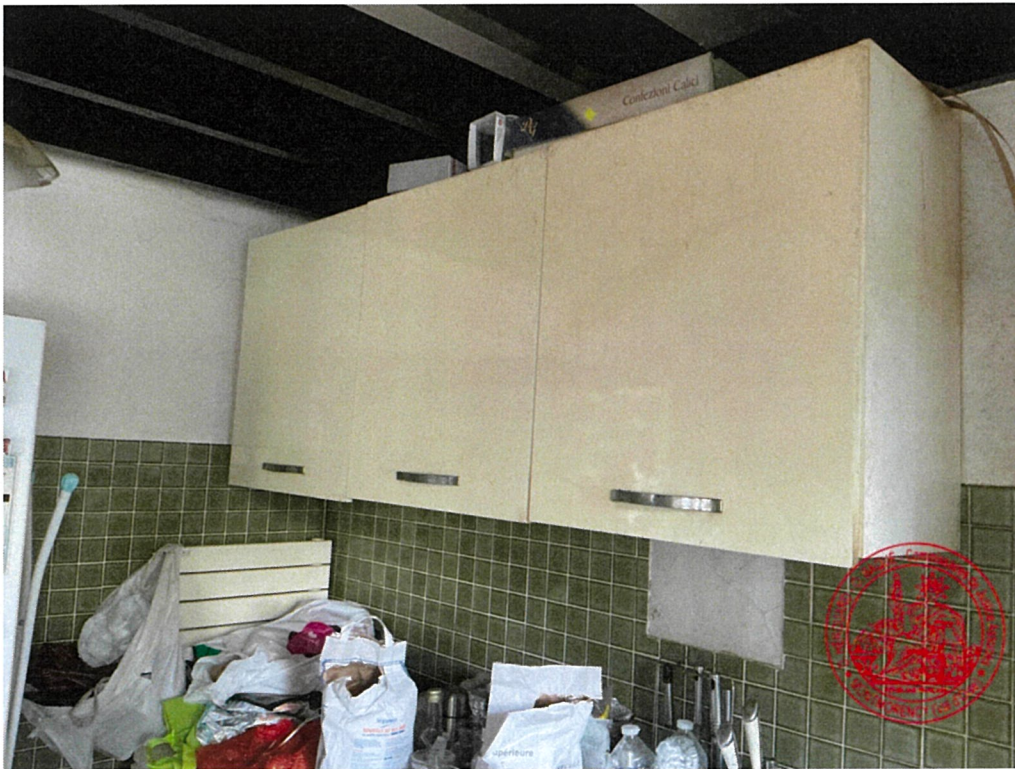
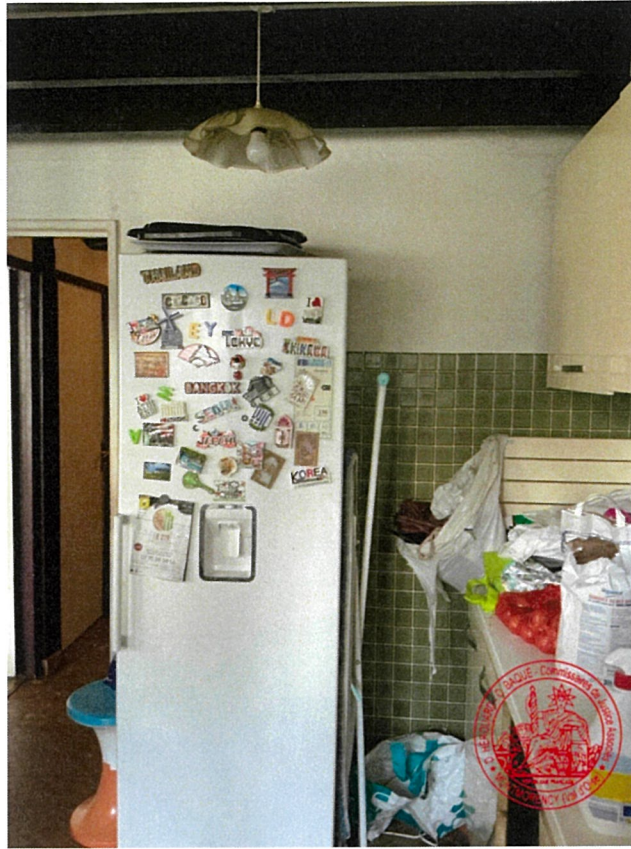
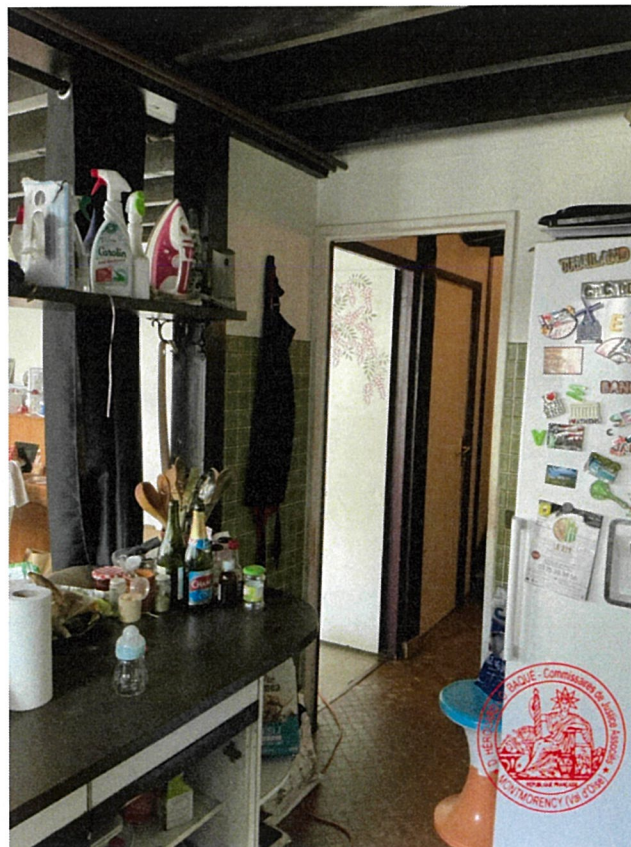
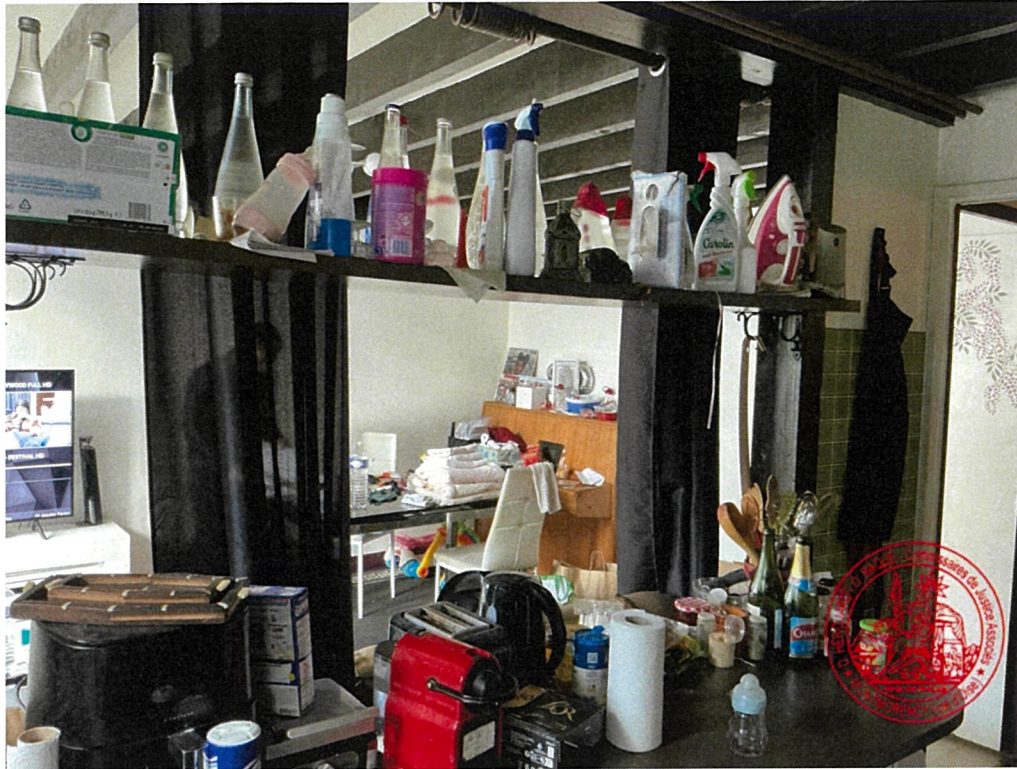
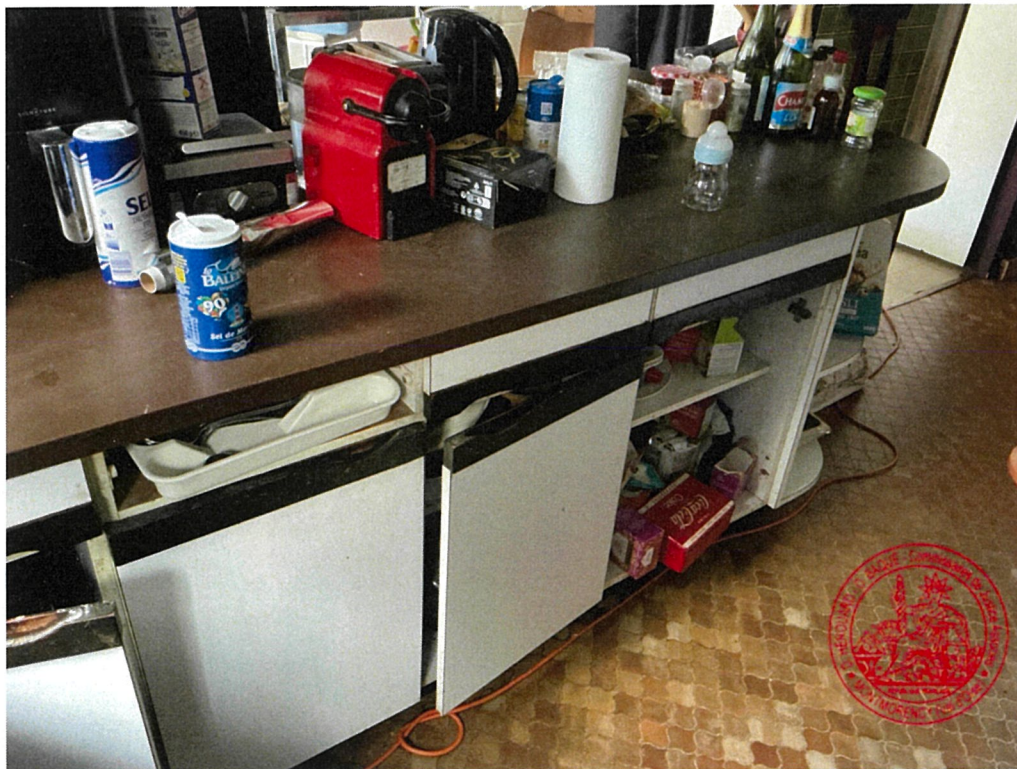
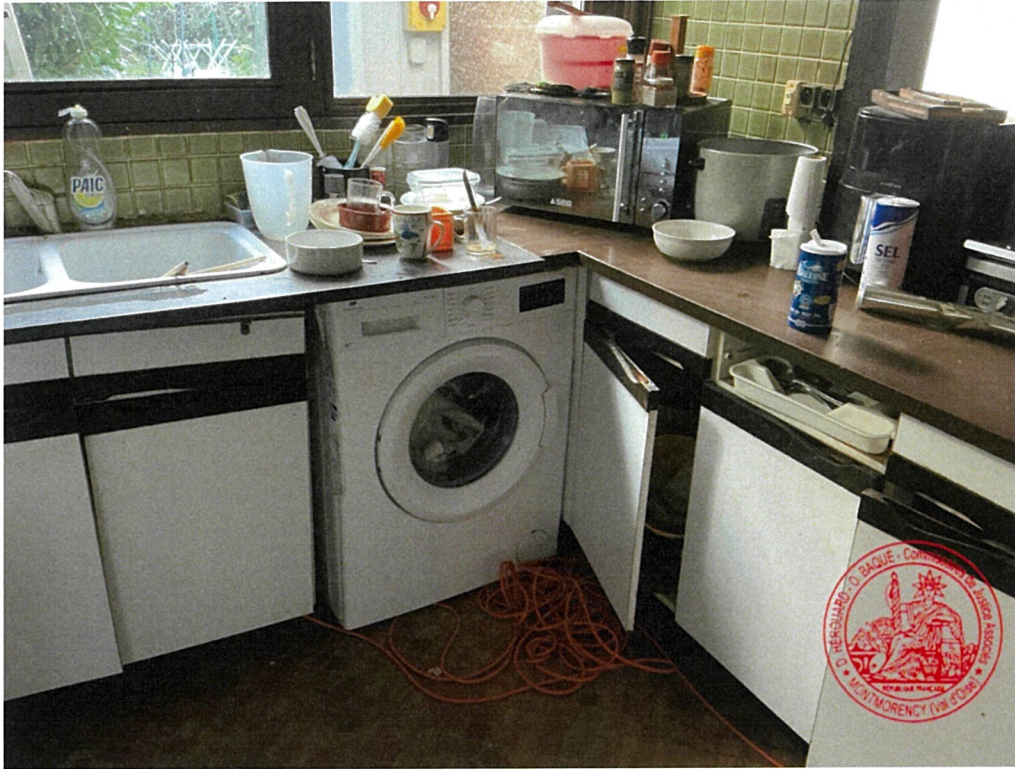
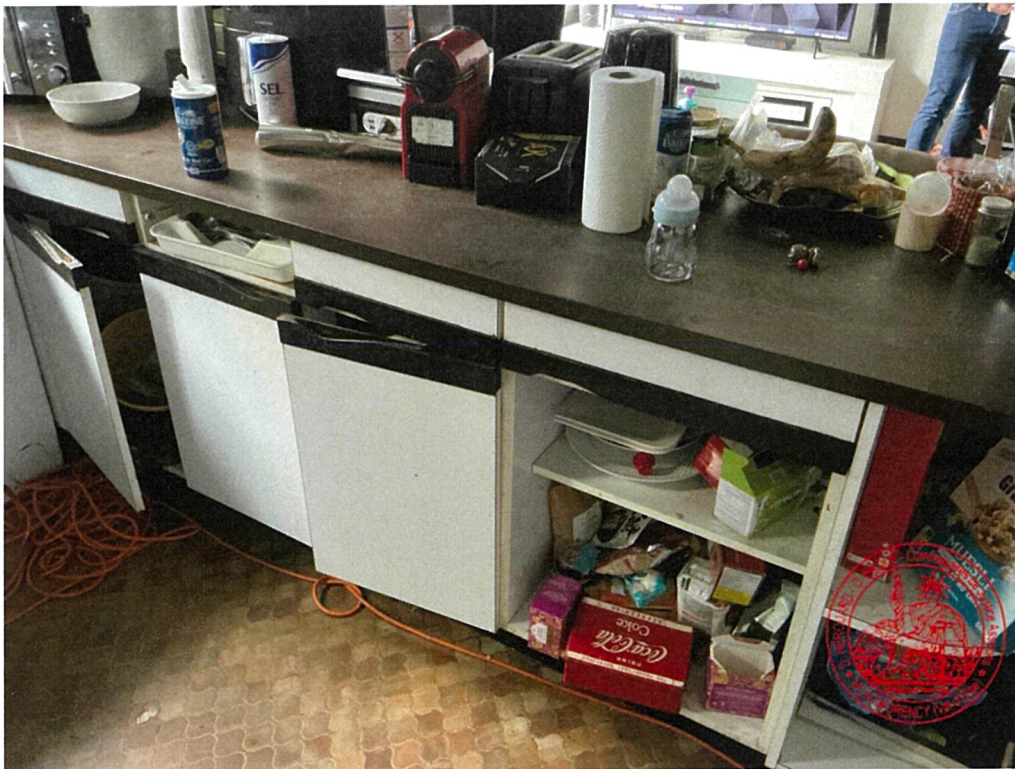
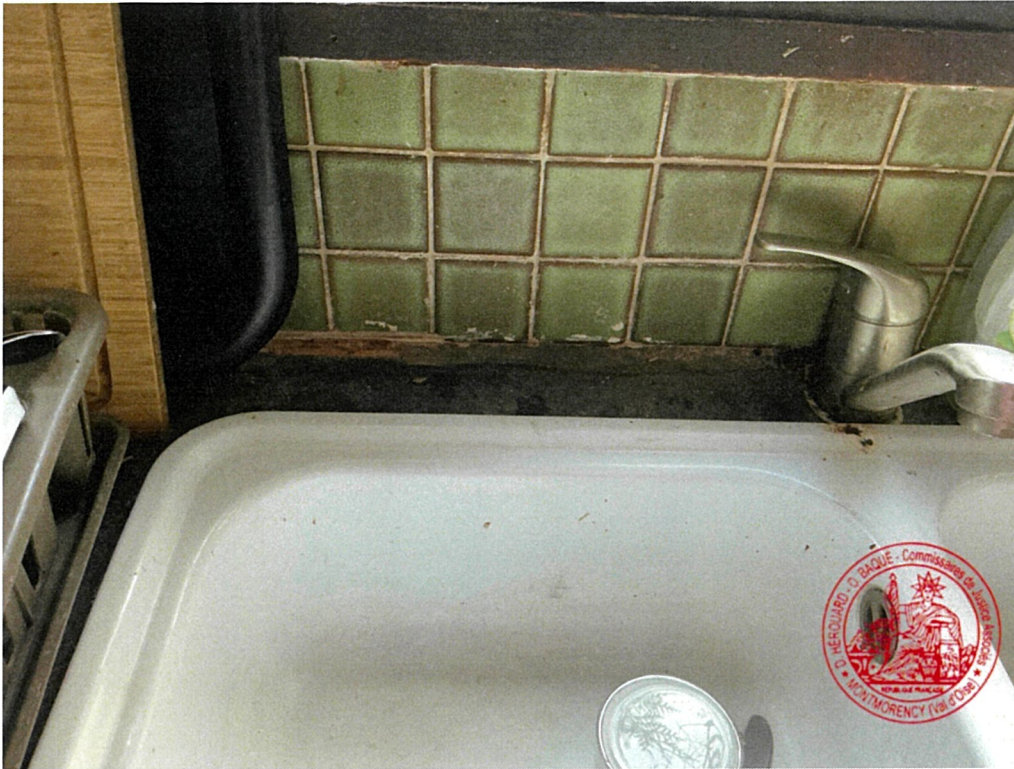
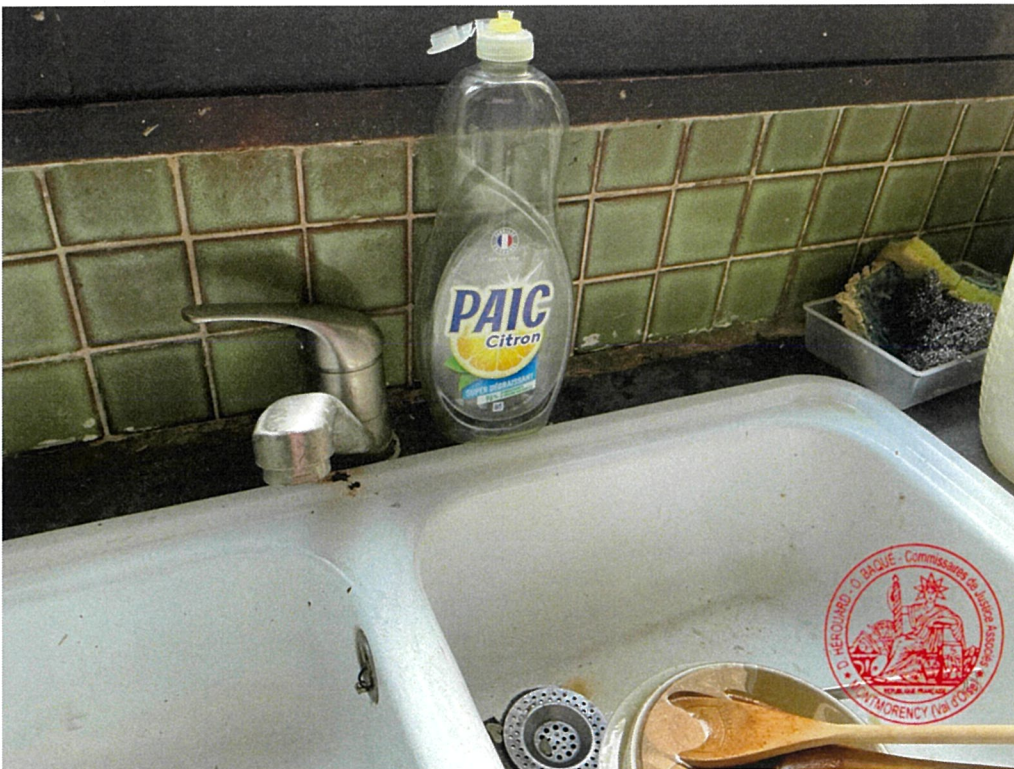
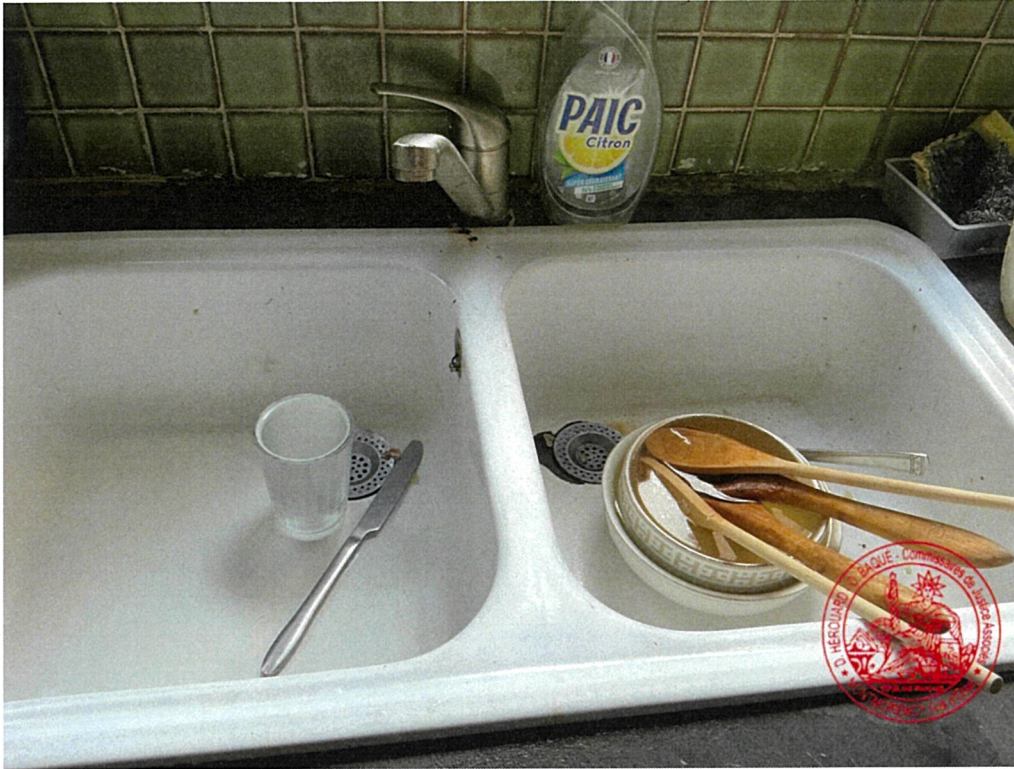
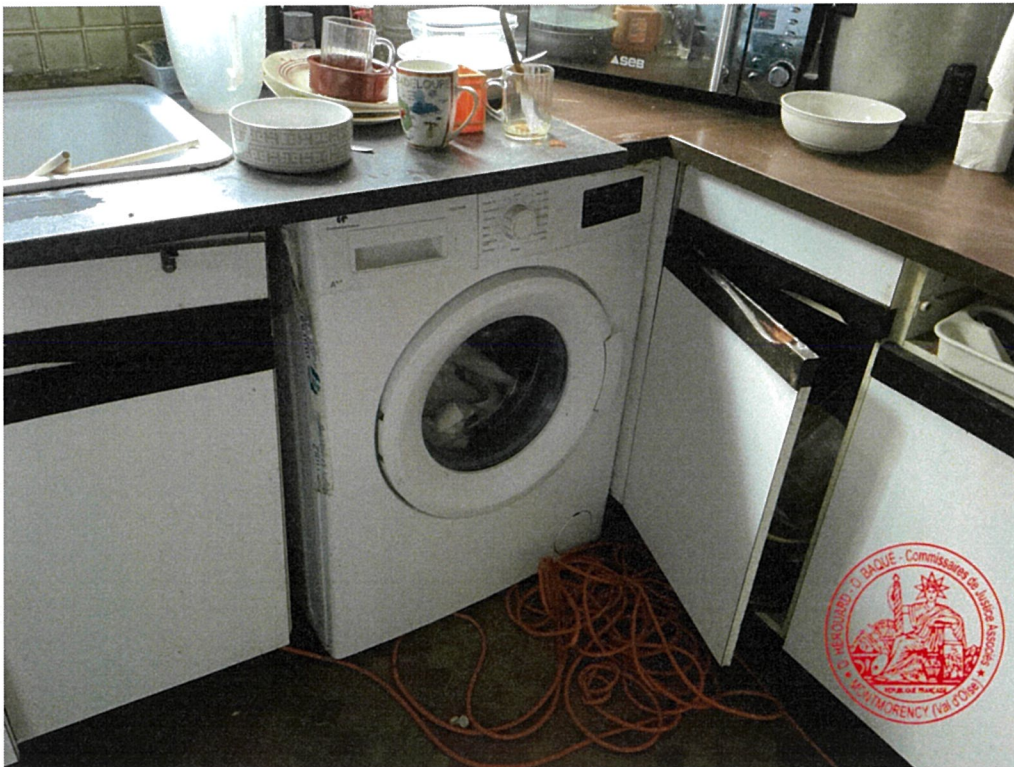
CUISINE 8,78 M2

La cuisine équipée est dégradée avec des portes de placards cassées et arrachées.

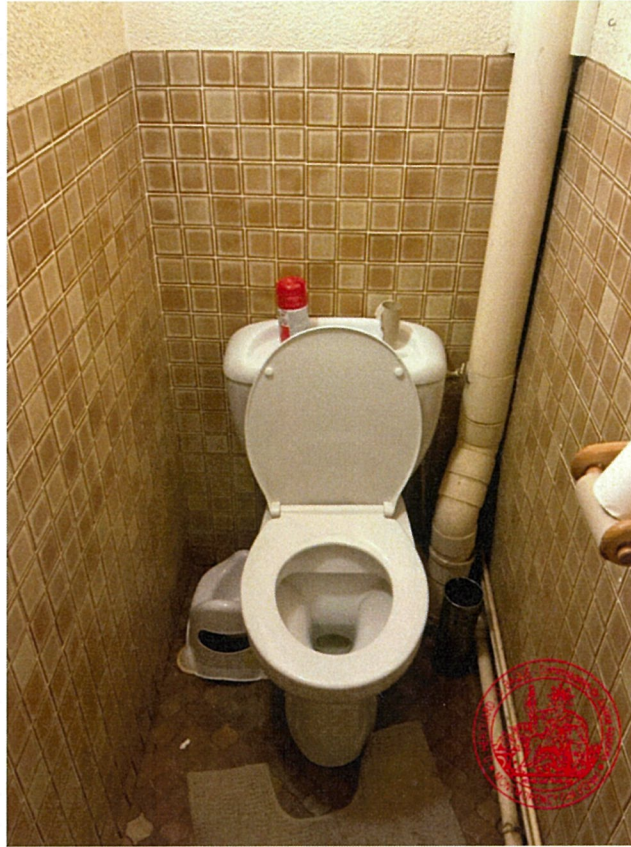
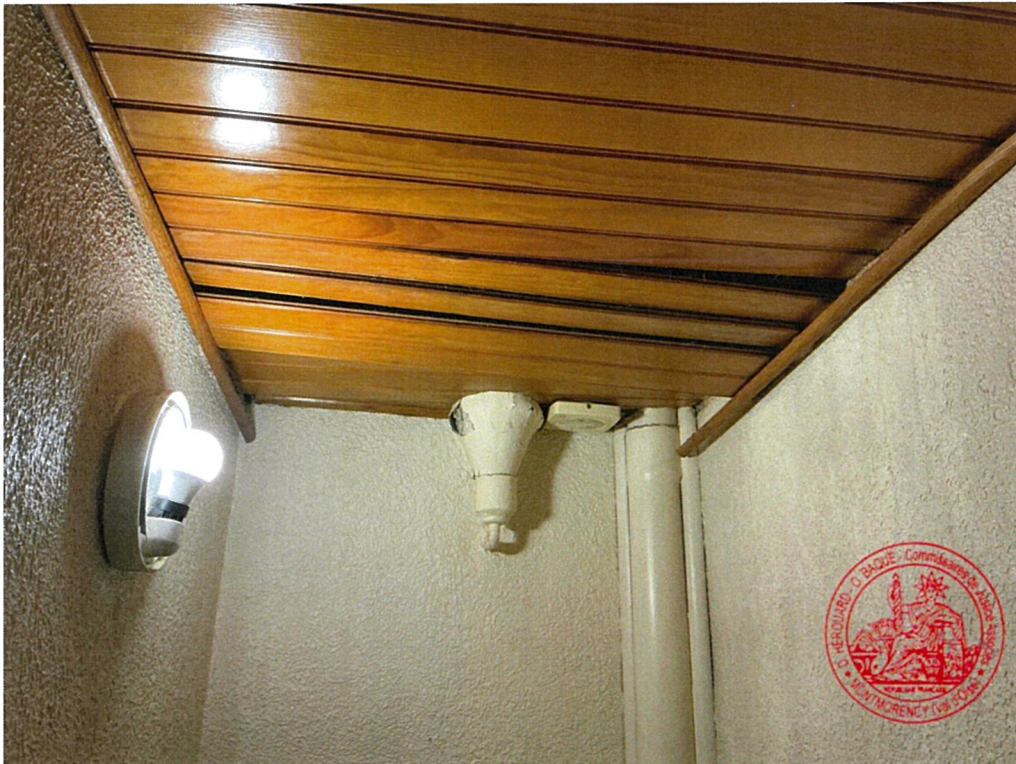
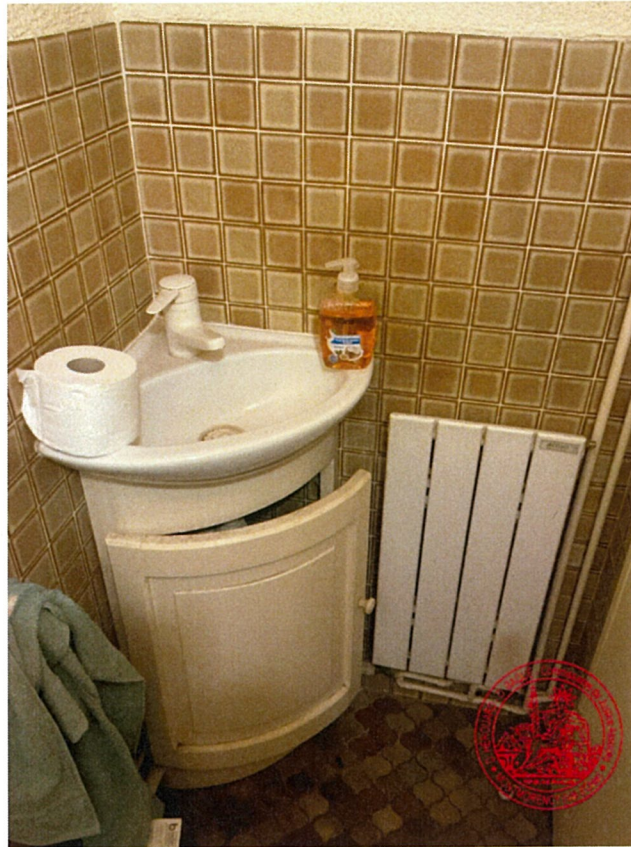
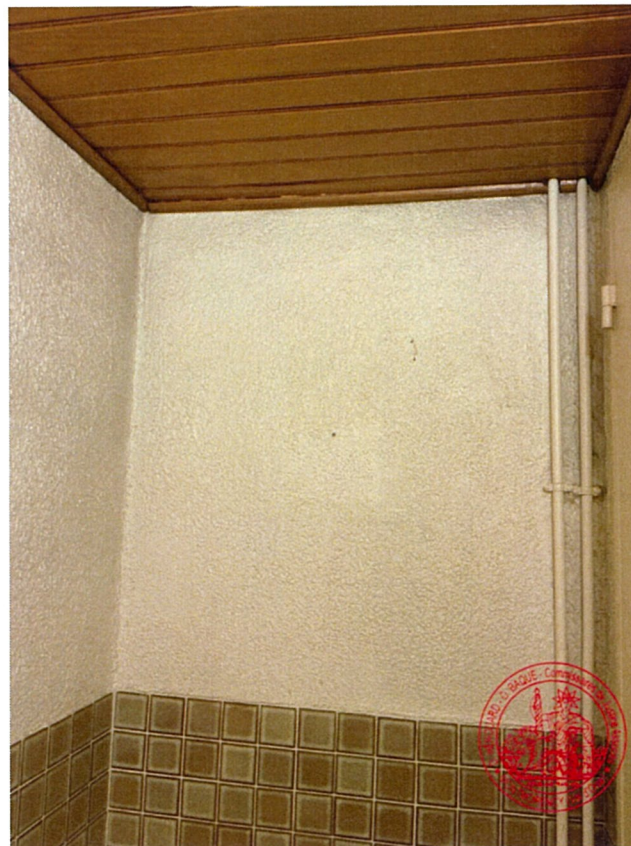
TOILETTES 1,58 M2

Au-dessus du carrelage mural, une peinture crépi sans dégradation, mais nécessitant une reprise en peinture.
