PROCES VERBAL DE CONSTAT

PROCES VERBAL DE DESCRIPTION

20, Rue Ronsard

95470 FOSSES

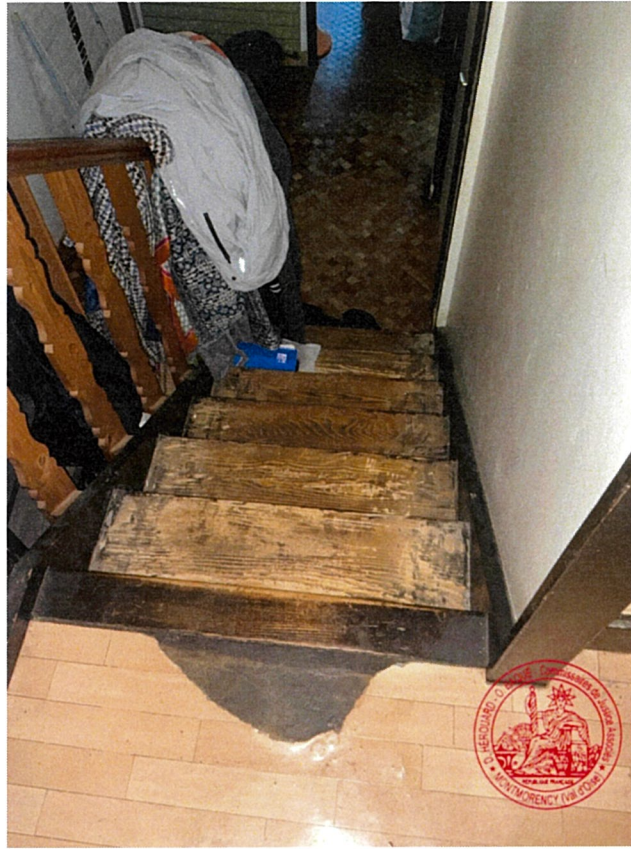
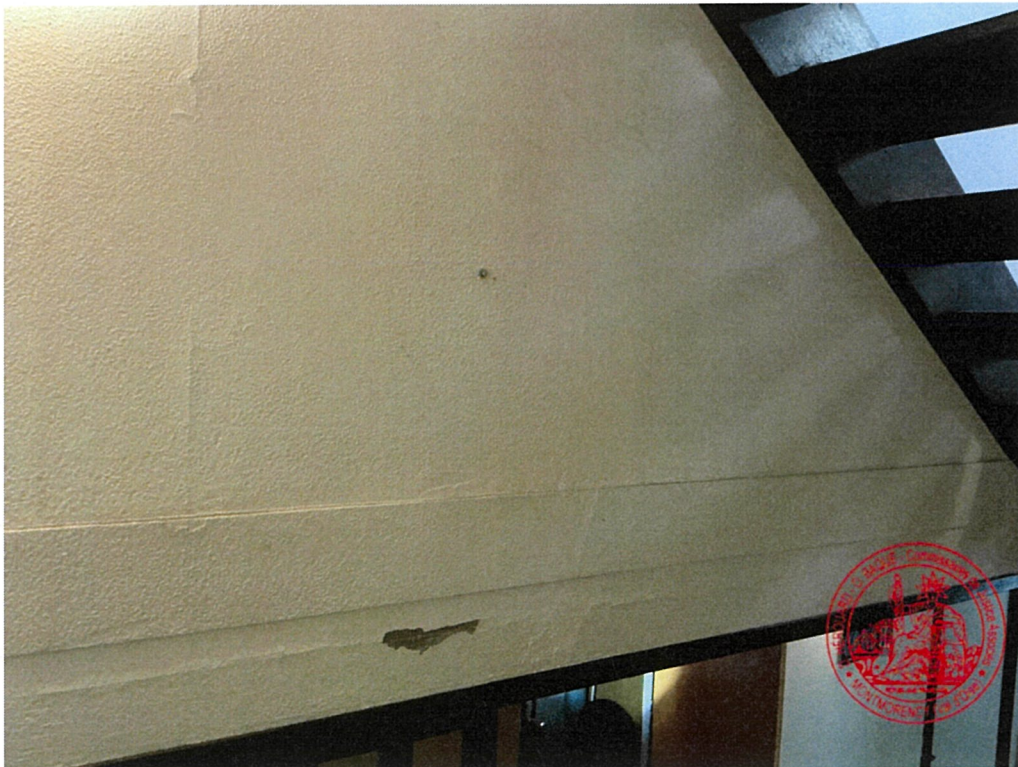
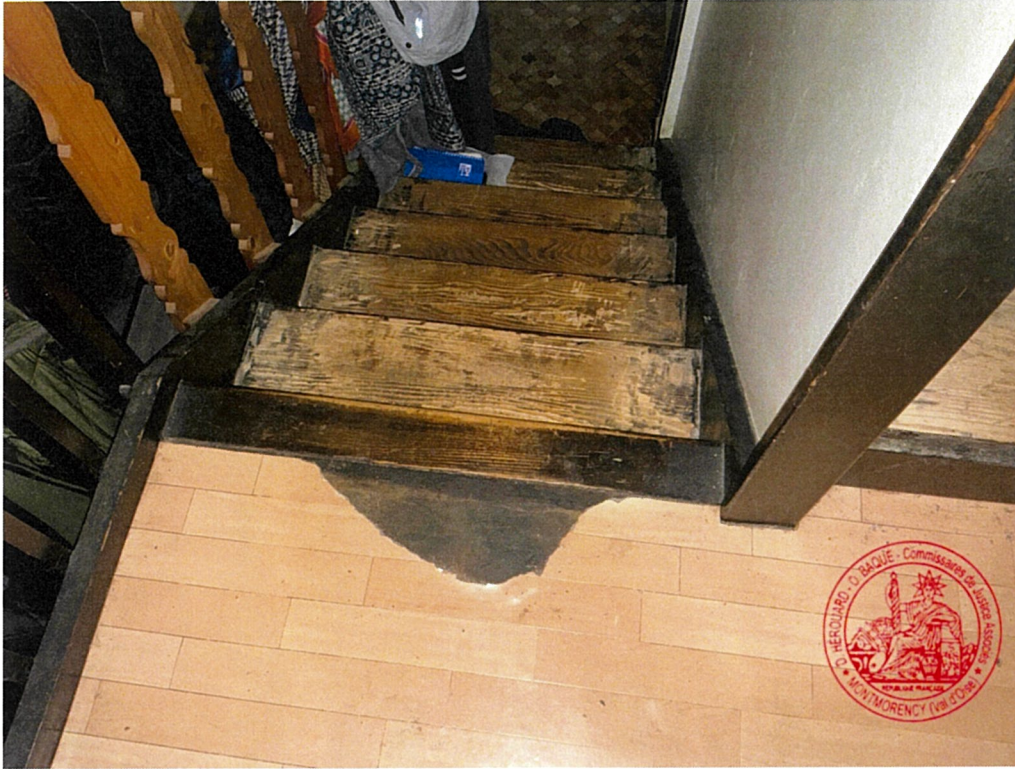
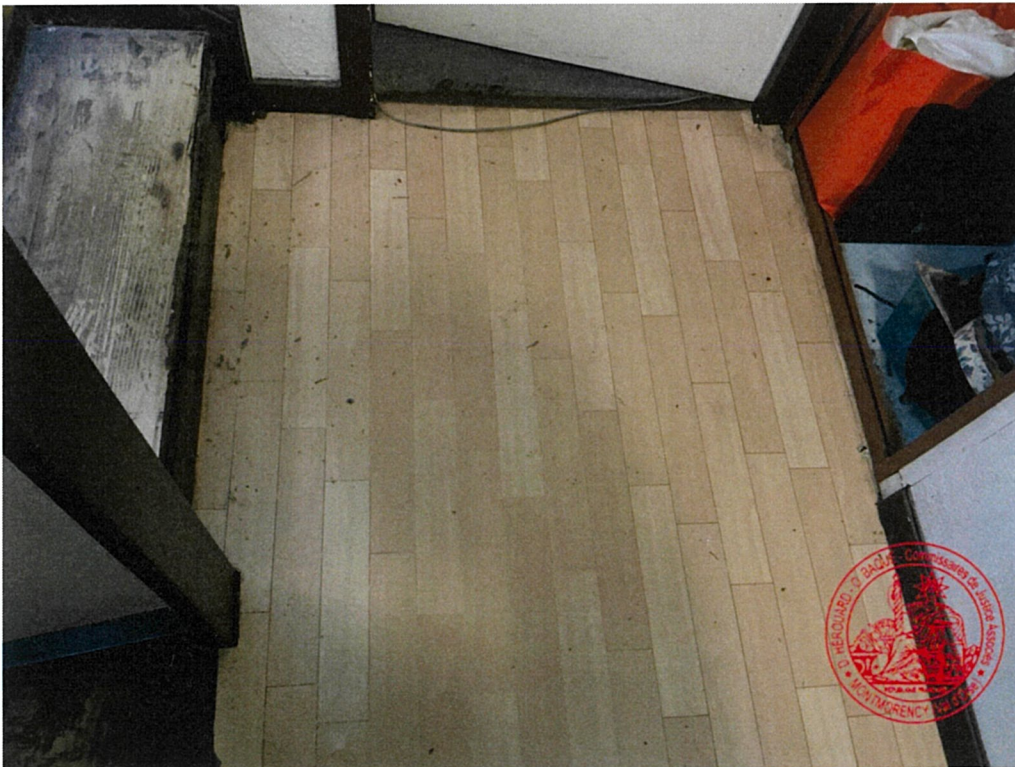
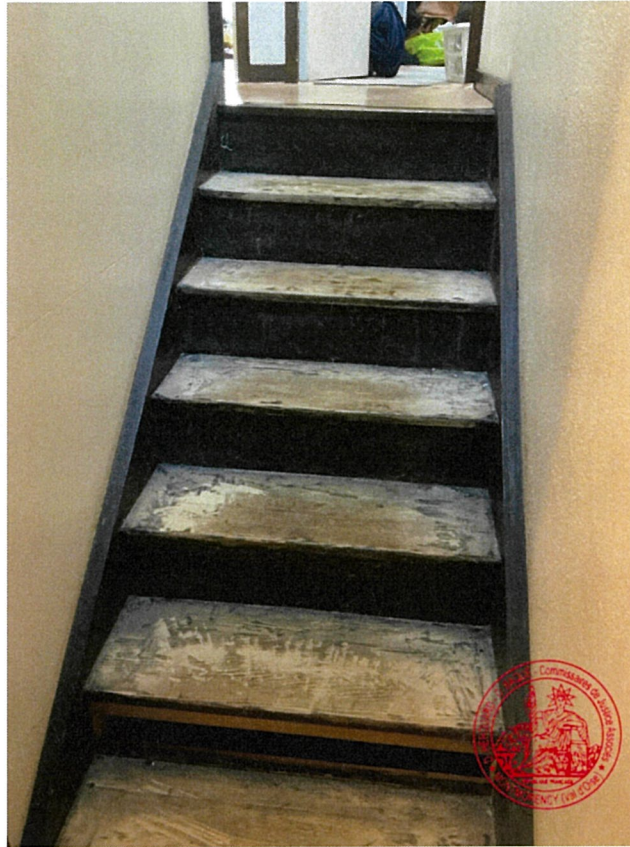
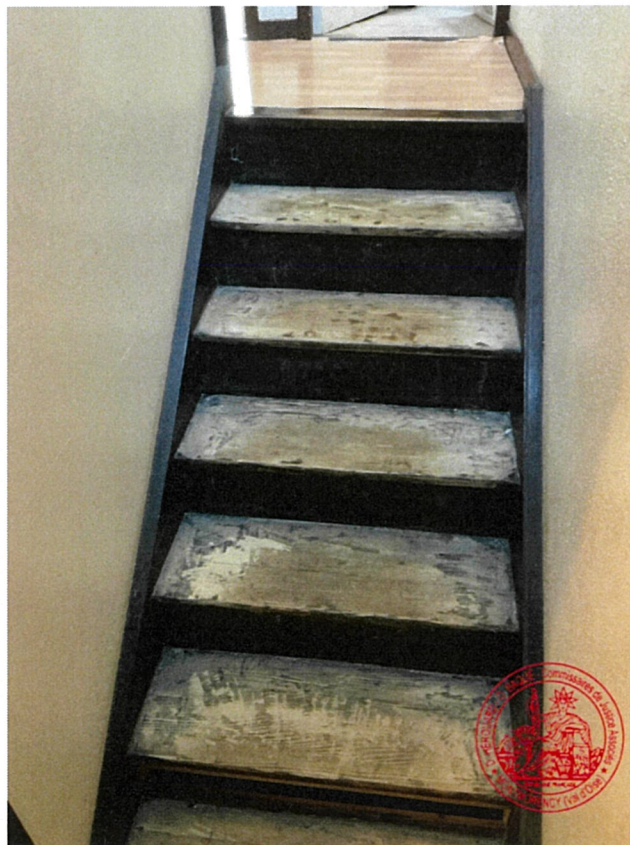
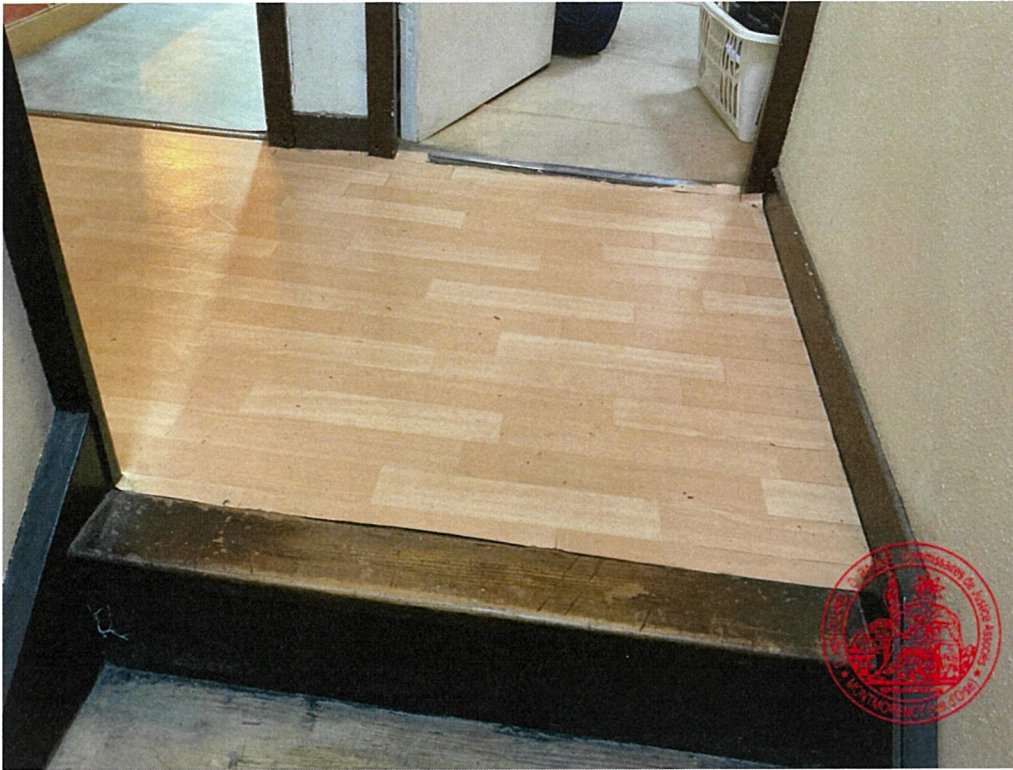
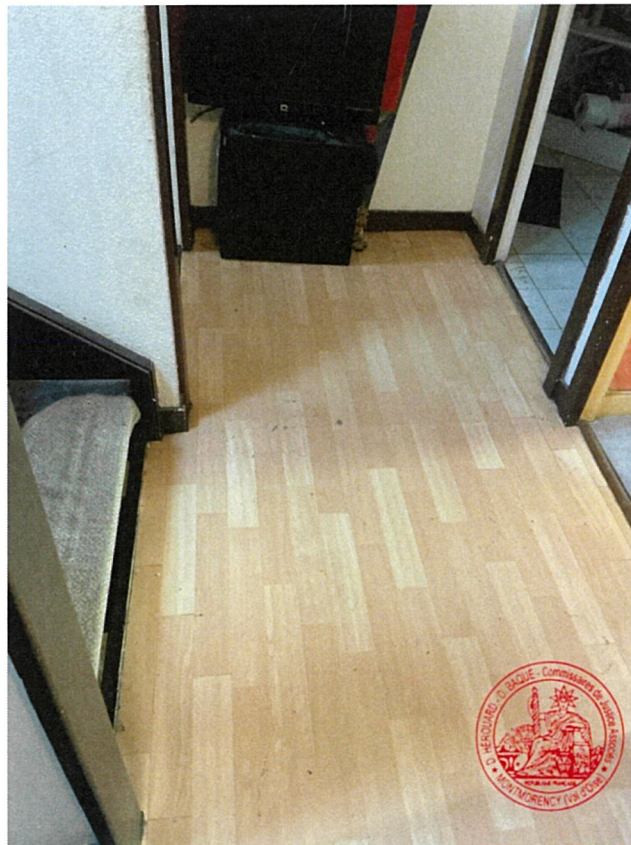
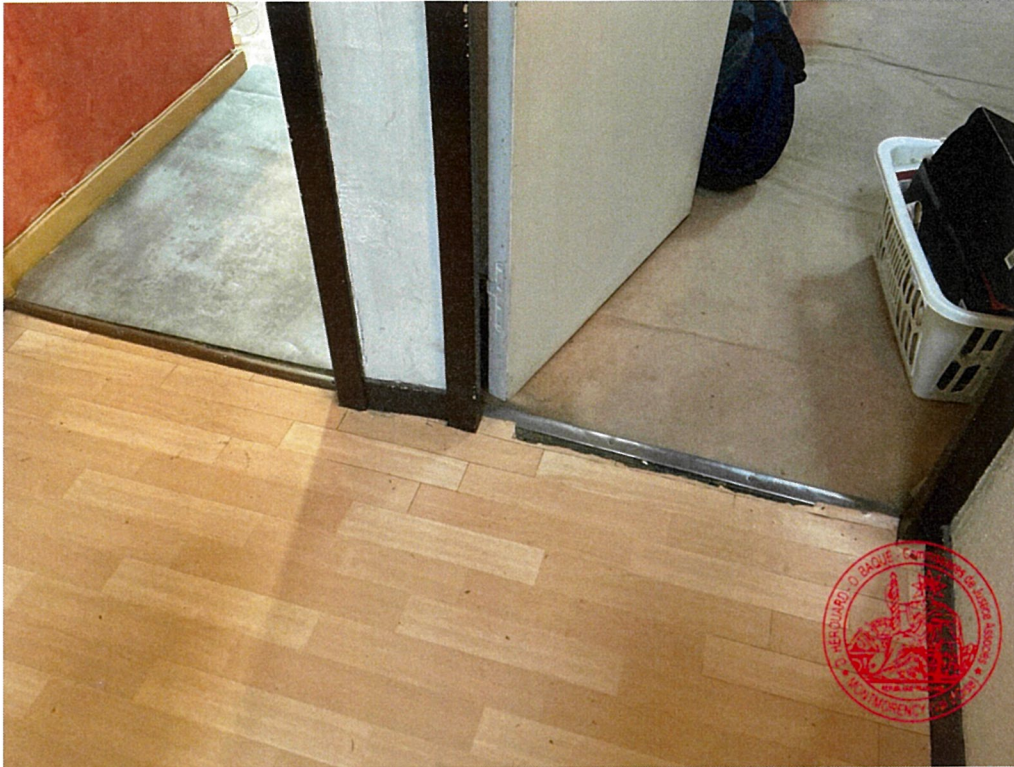
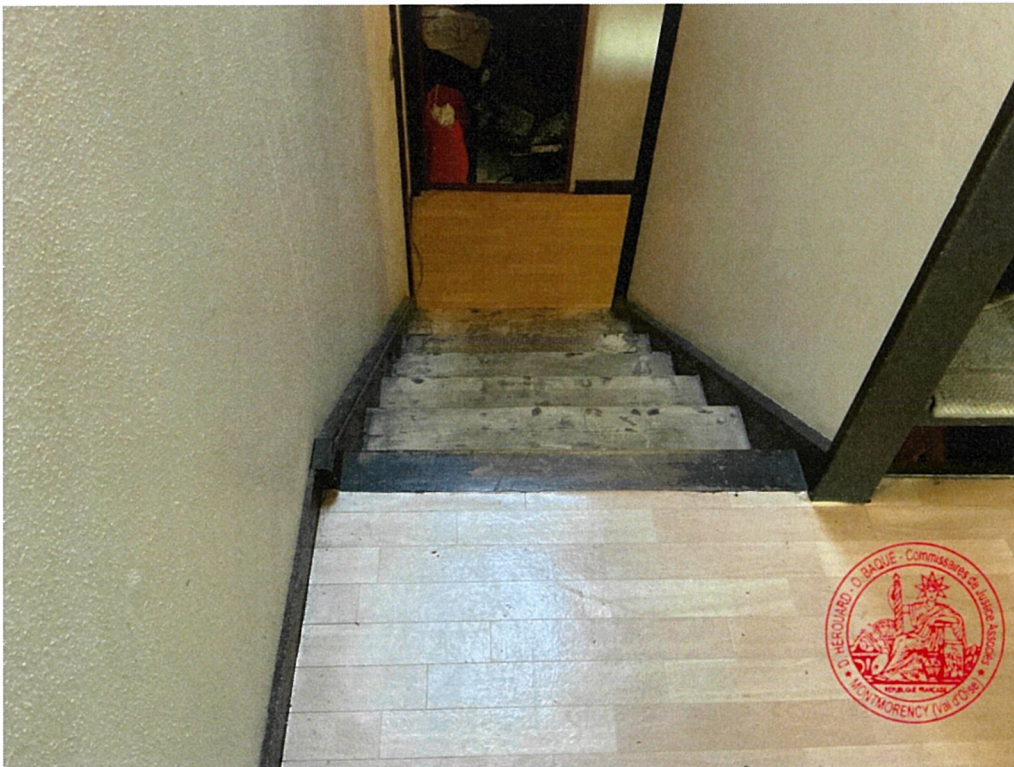
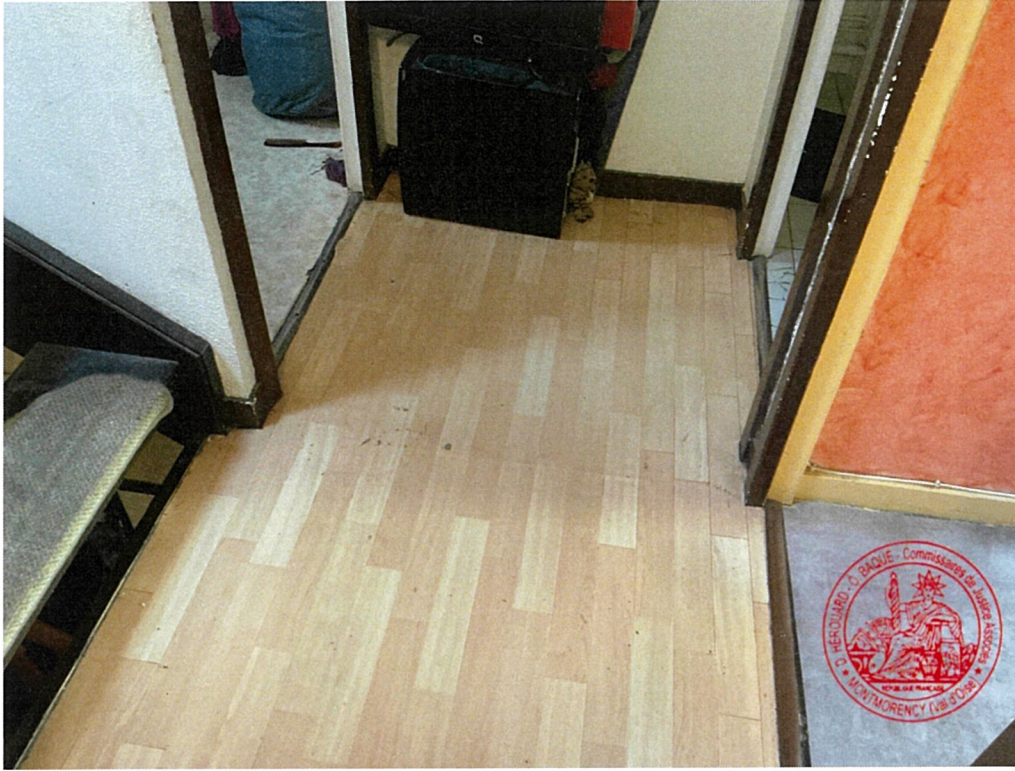
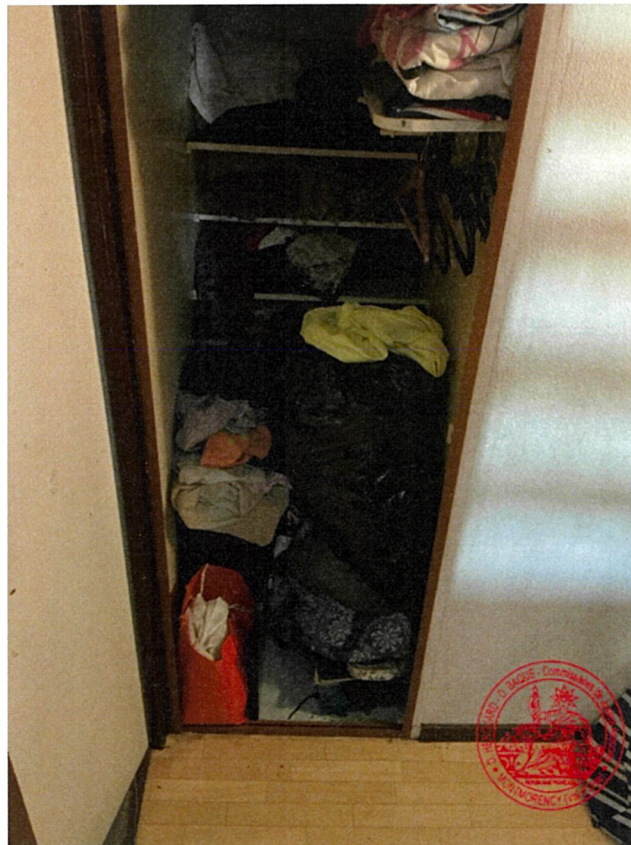
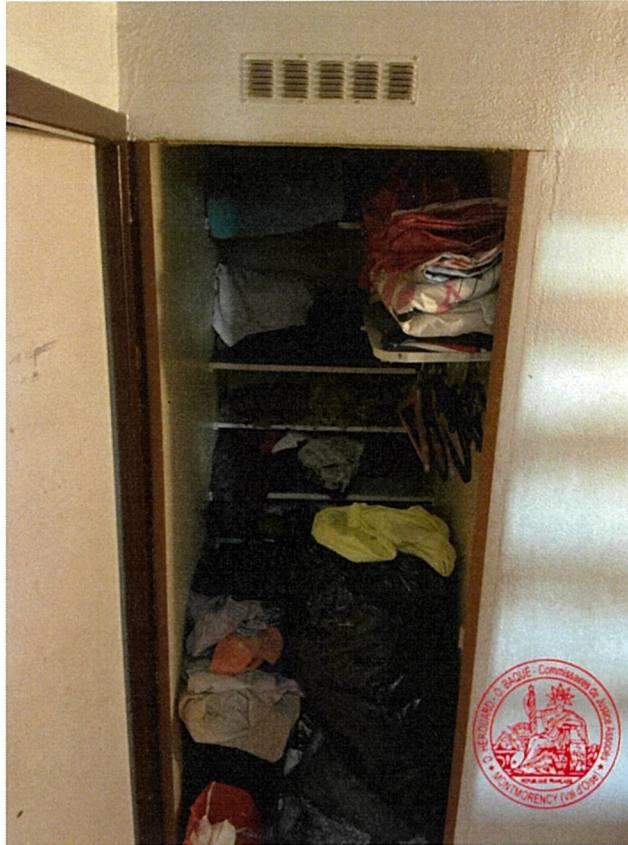
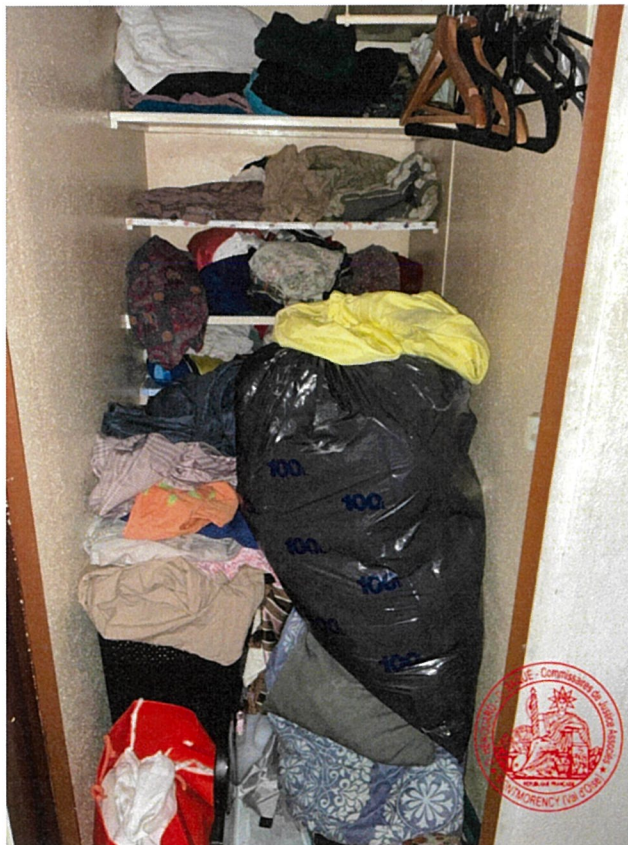
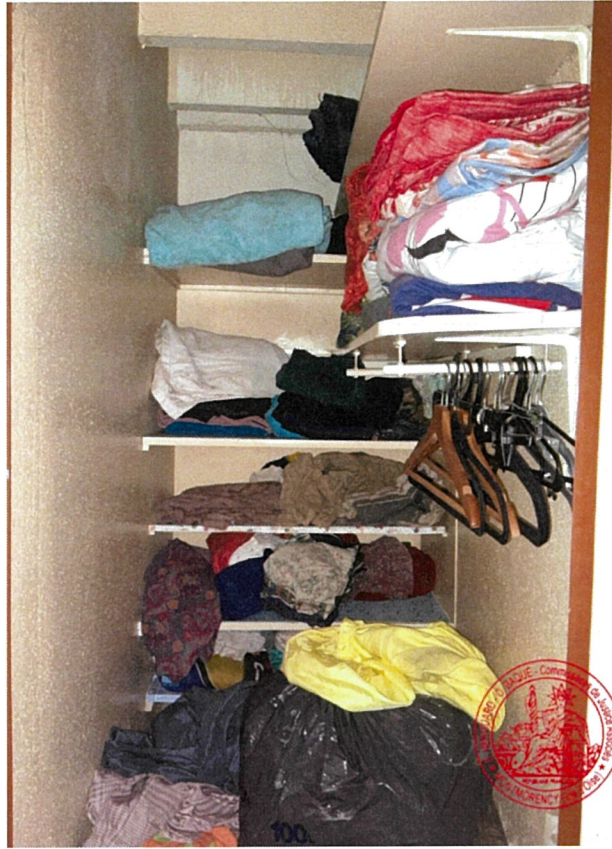
- Deux points lumineux constitués de vasques sur les murs.
- Des interrupteurs.

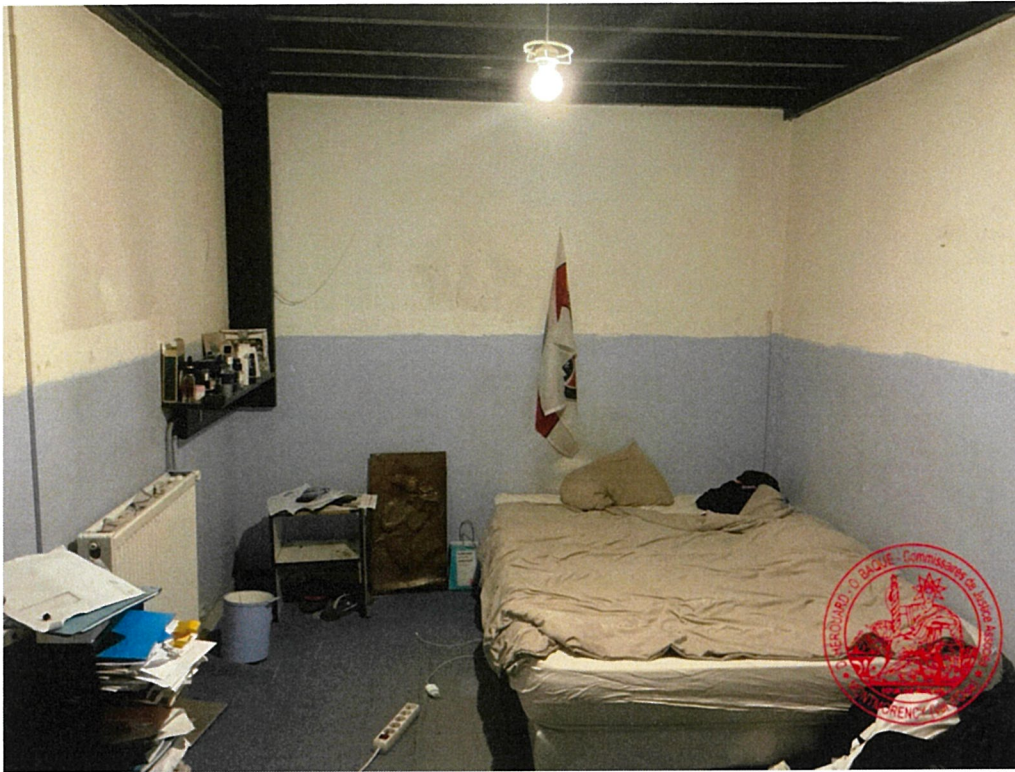
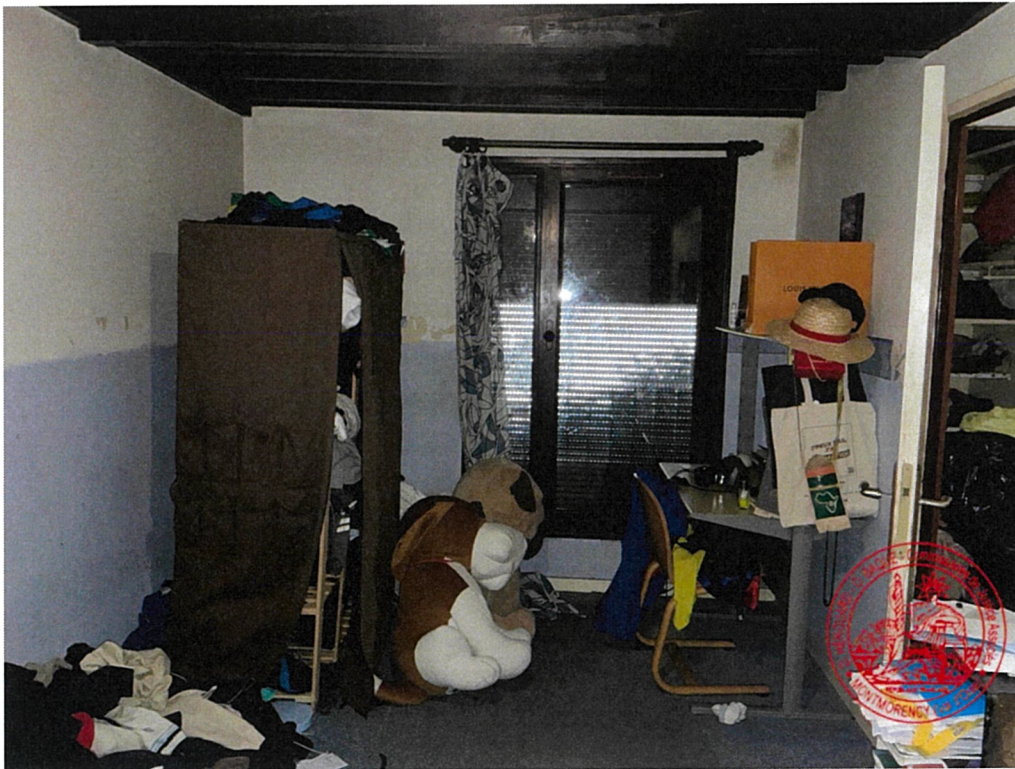
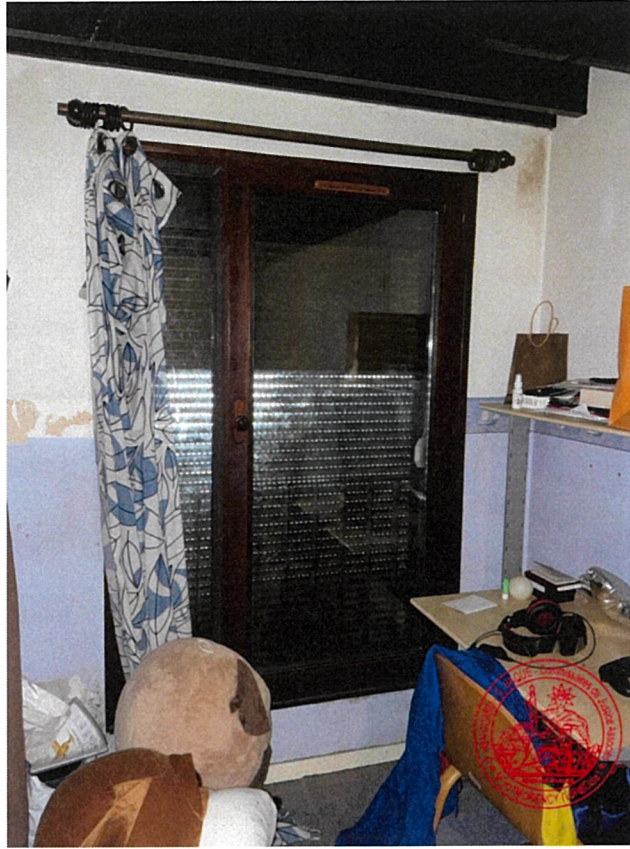
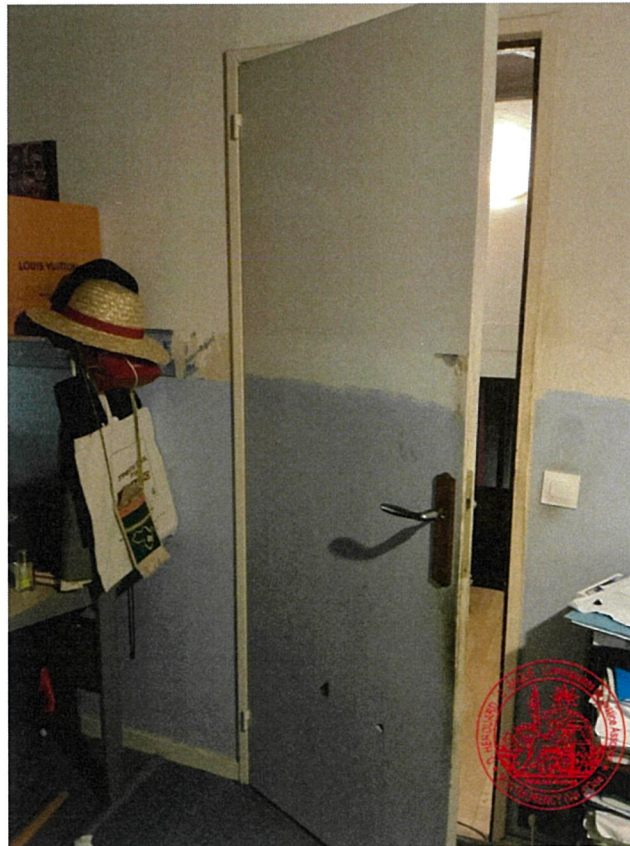
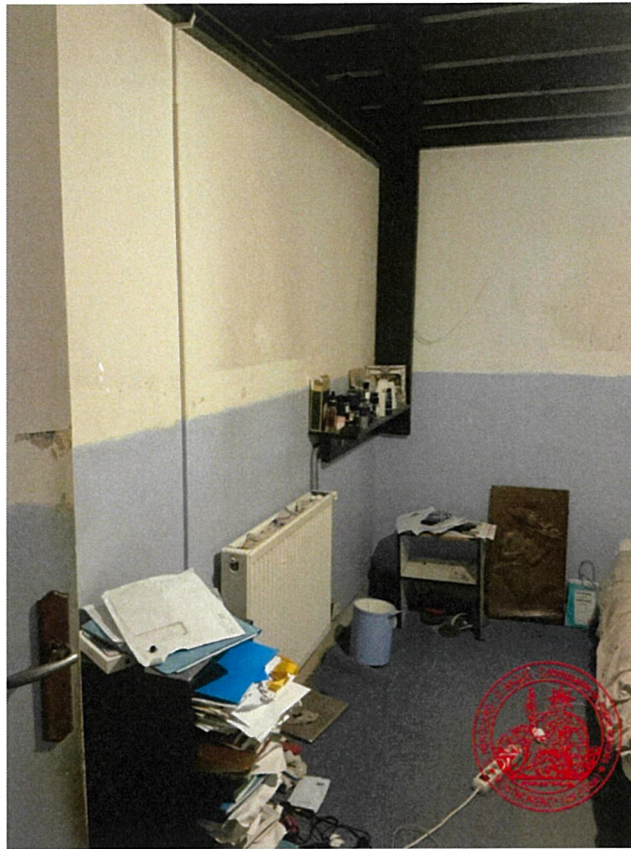
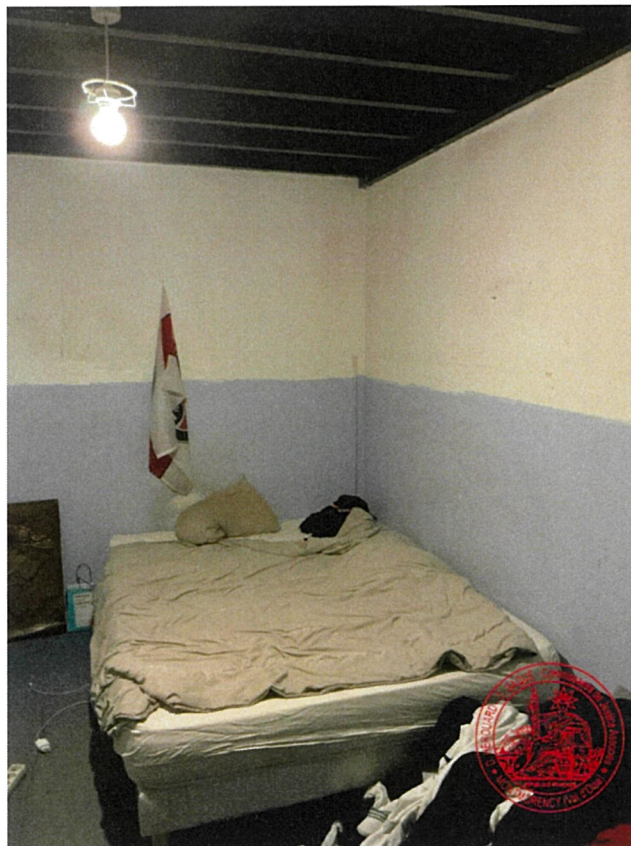
- Un point lumineux au plafond, constitué de douille et ampoule avec abat-jour manquant.
- Un radiateur contenant de nombreuses taches et avec la grille du dessus manquante.
- Un interrupteur.
- Des prises électriques, dont certaines arrachées du mur.

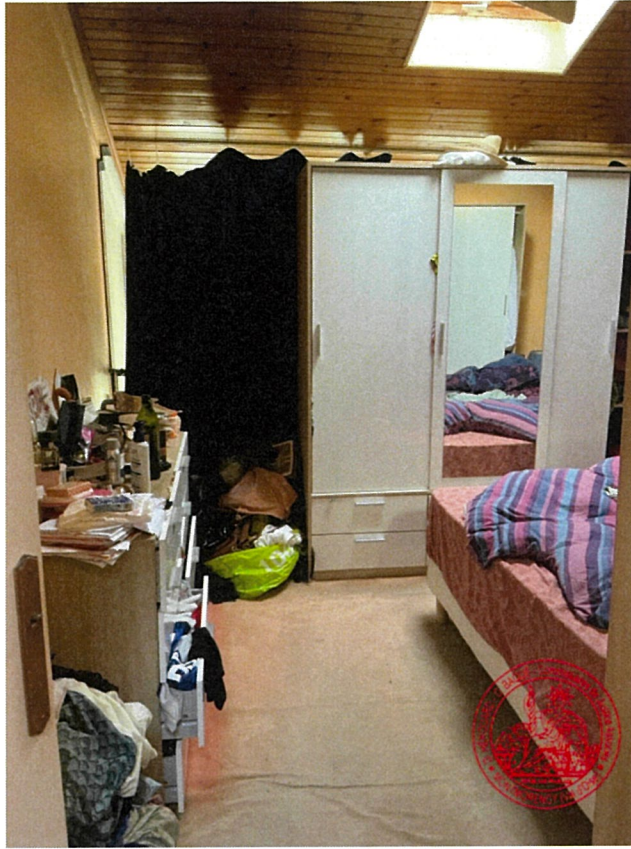
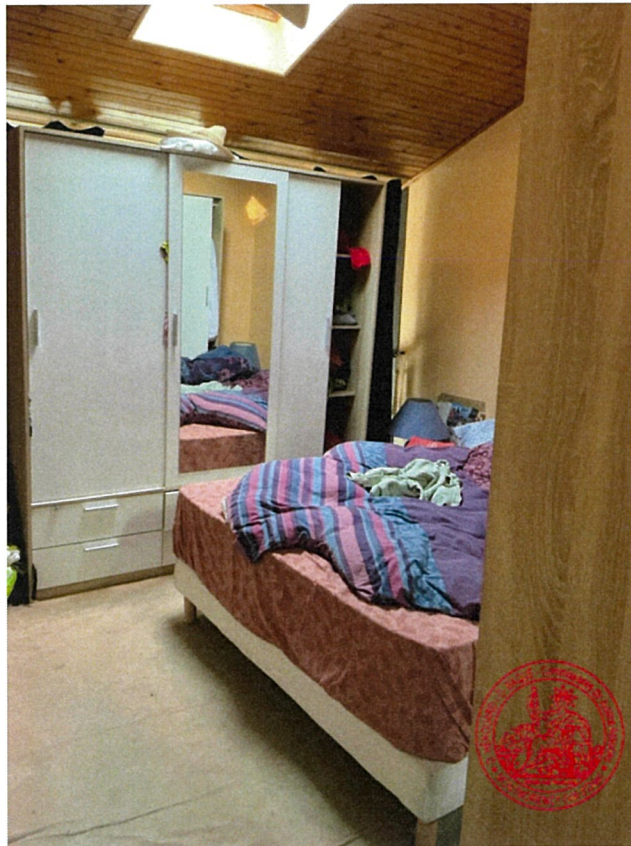
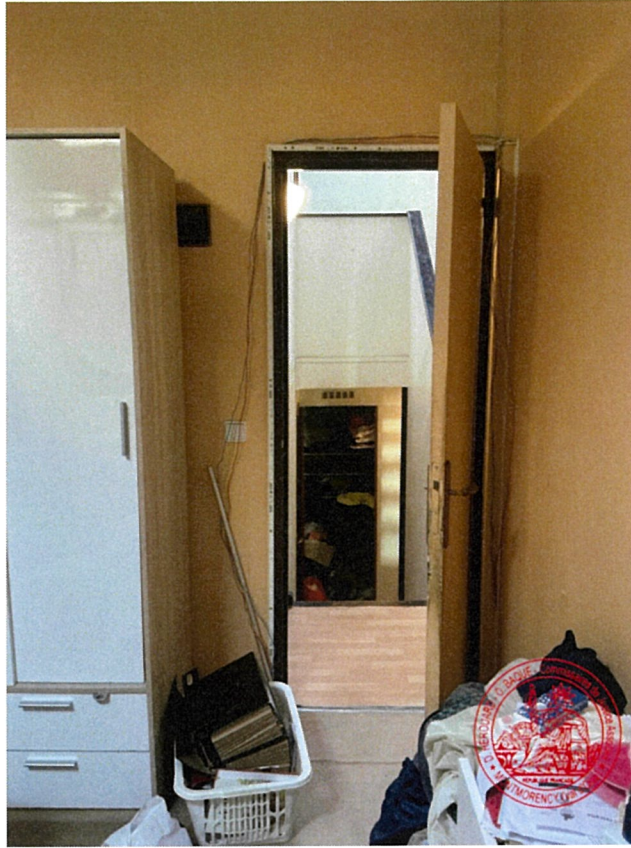
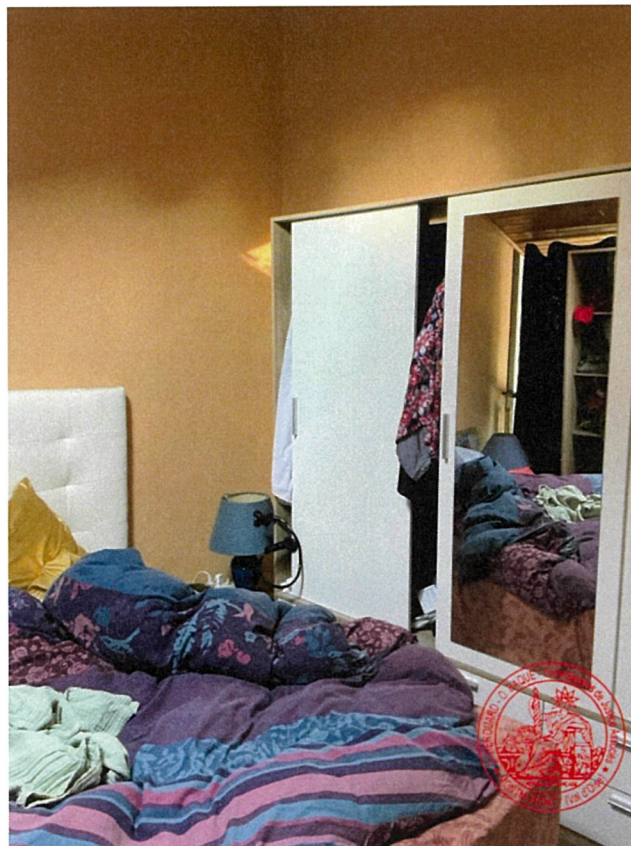
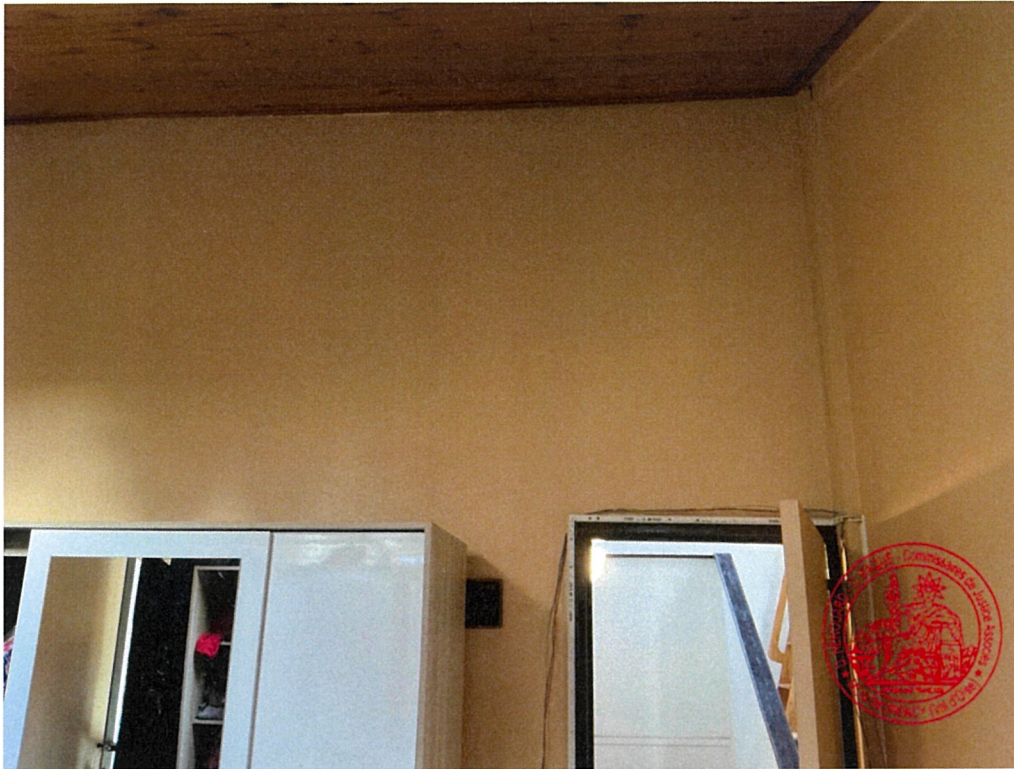
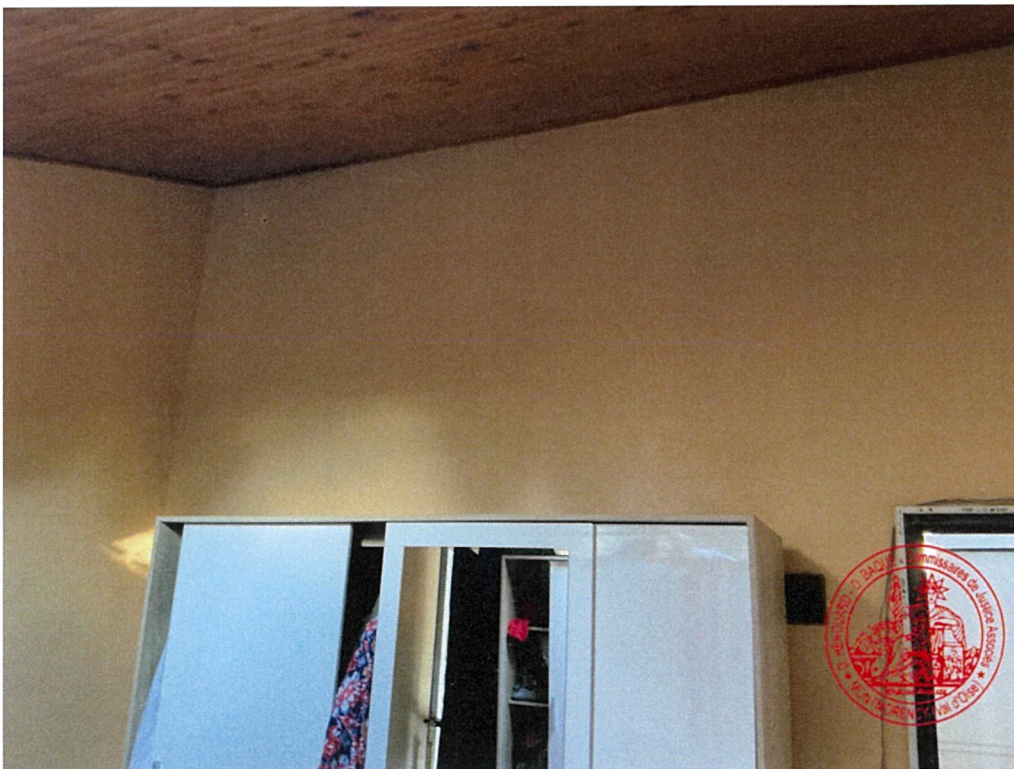
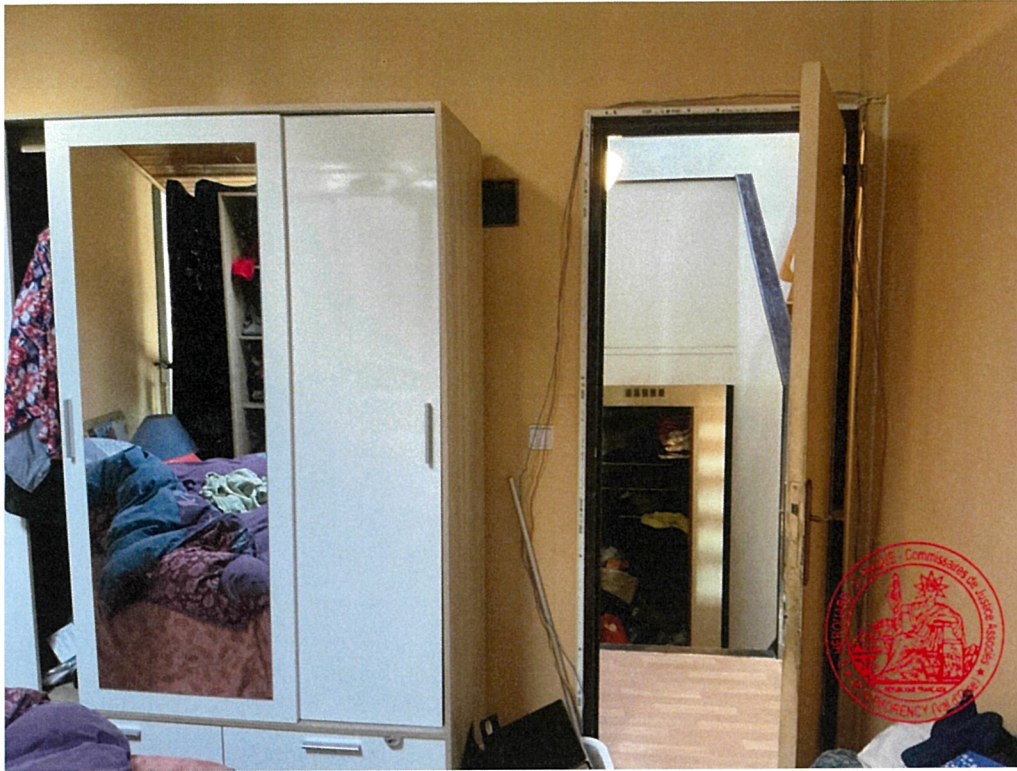
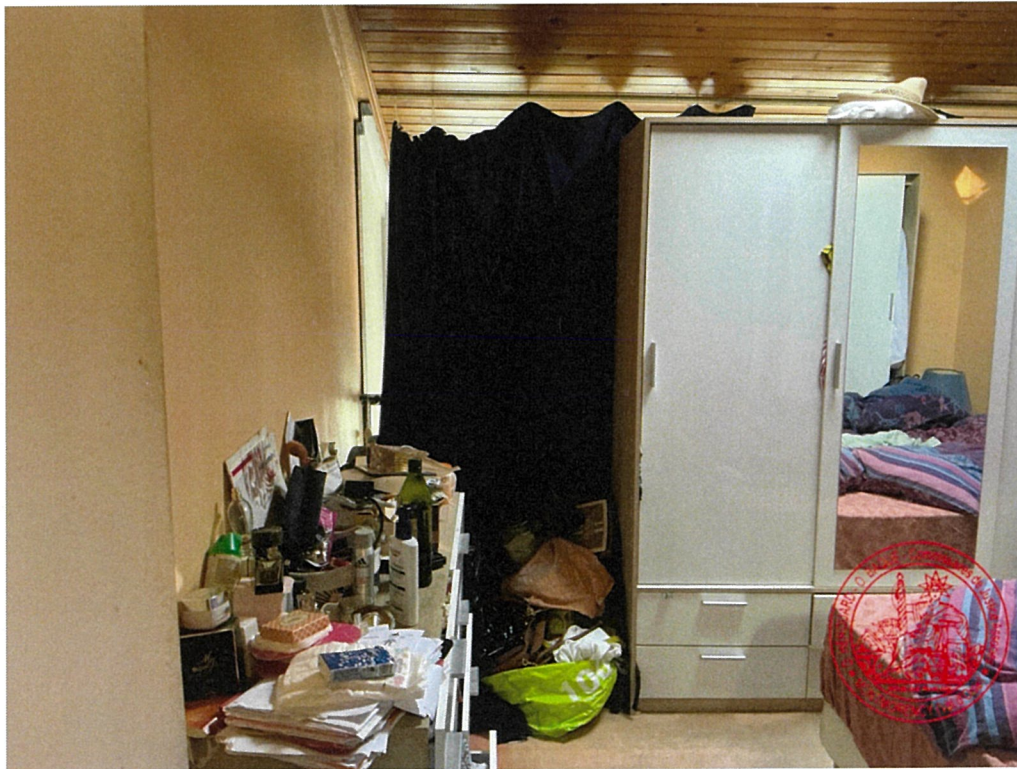
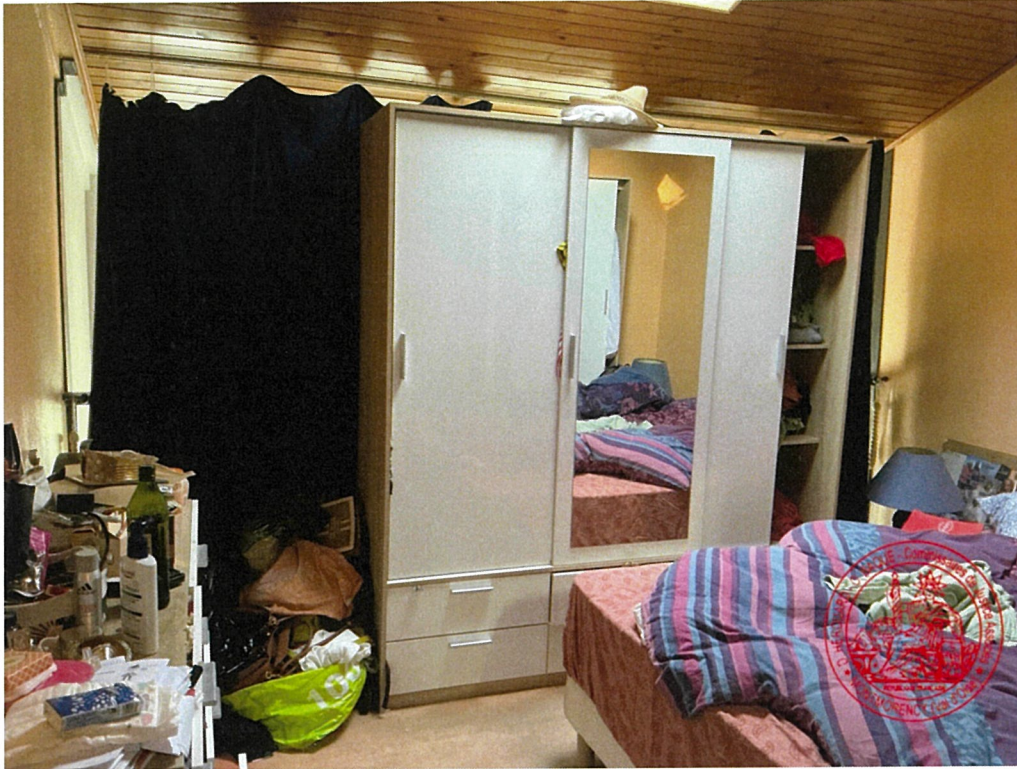
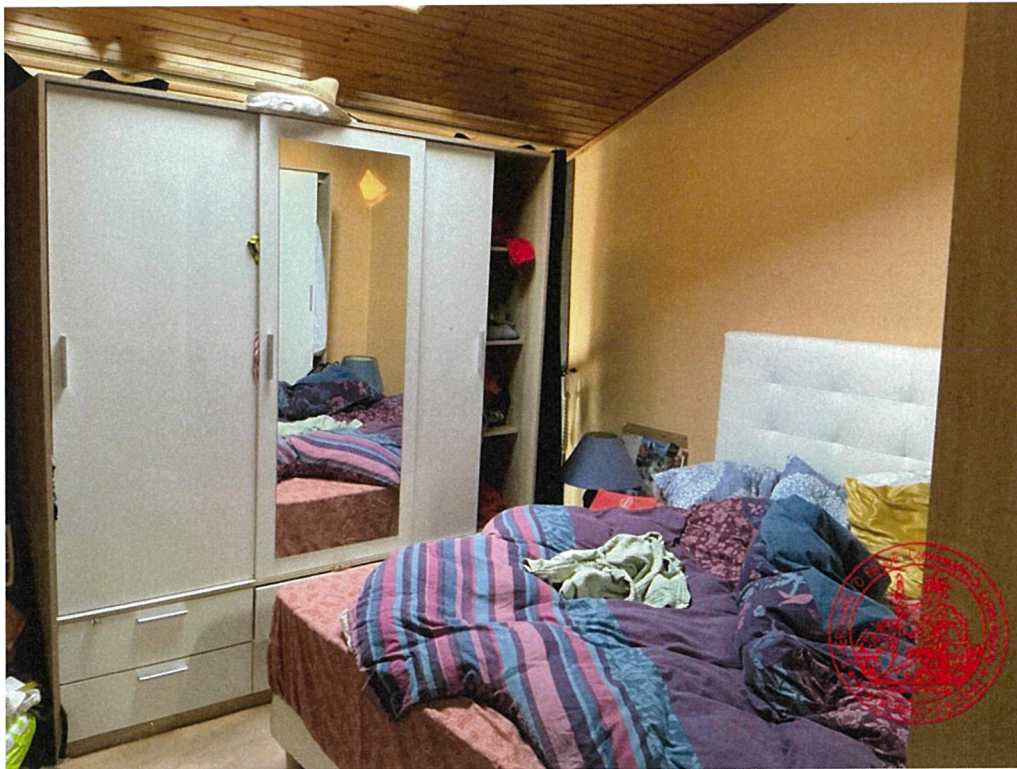
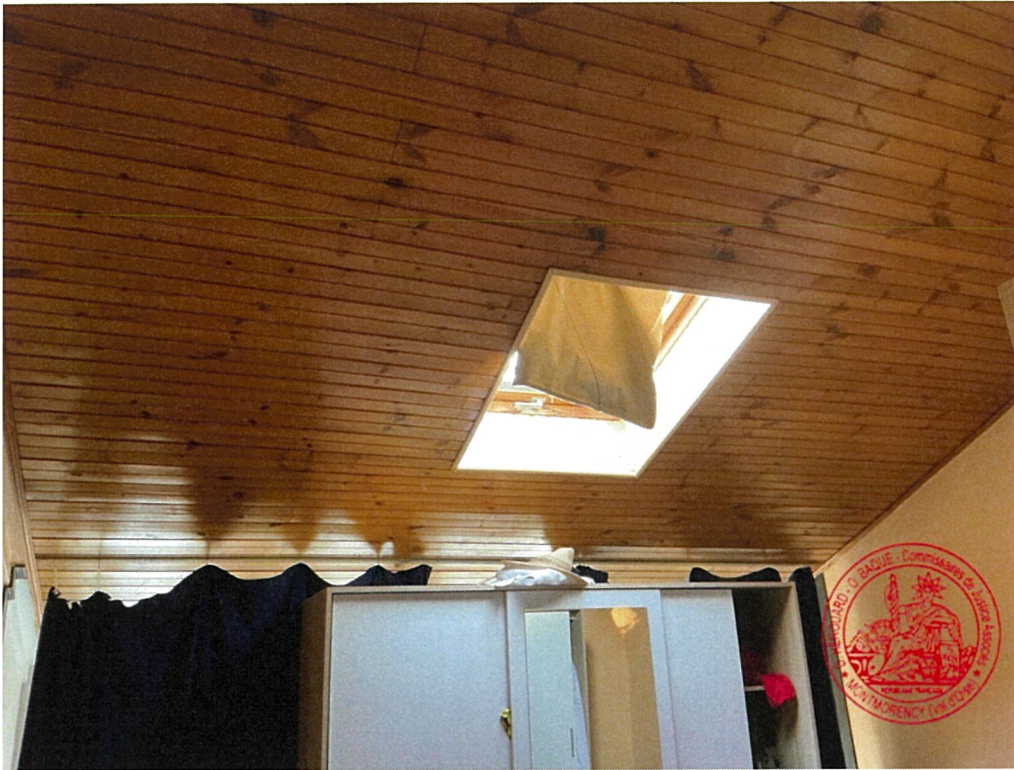
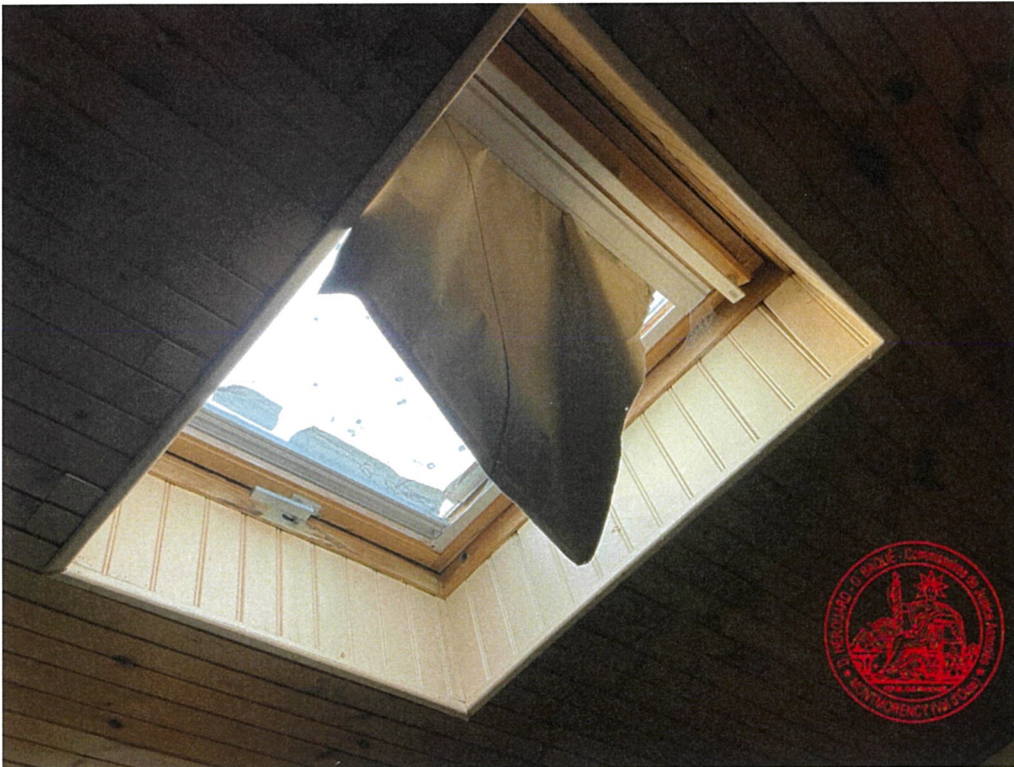
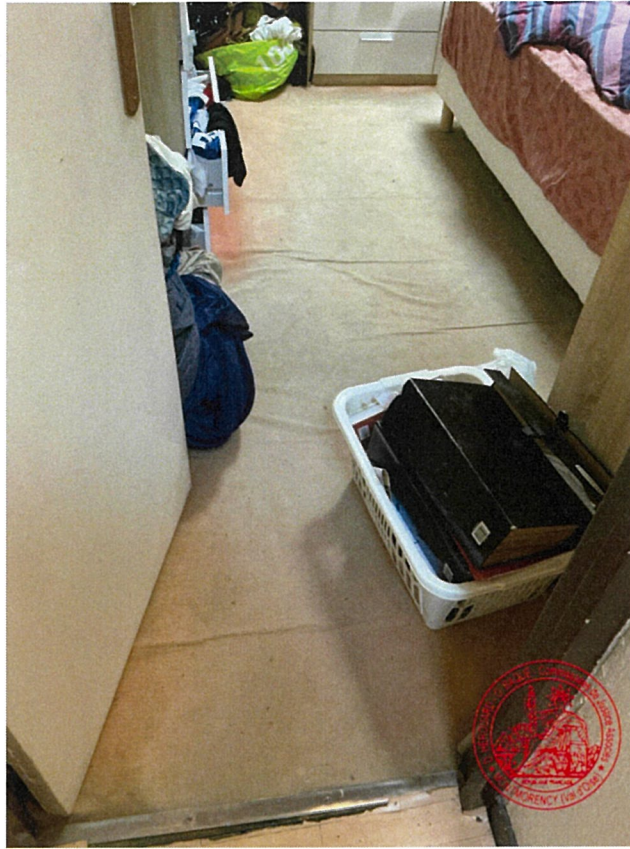
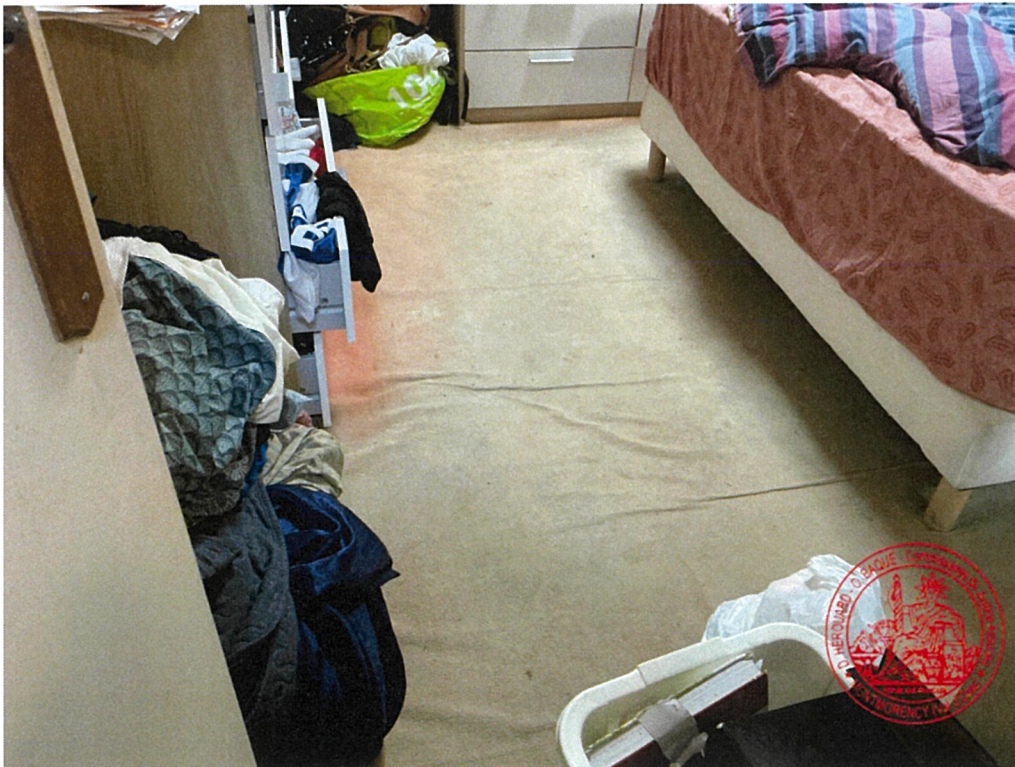
MEZZANINE 13,12 M2

- De prises électriques arrachées.
- Un interrupteur.
- Fils électriques sorties de leur goulotte plastique et qui pendent autour de la porte.
