PROCES VERBAL DE CONSTAT

PROCES VERBAL DE DESCRIPTION

20, Rue Ronsard

95470 FOSSES

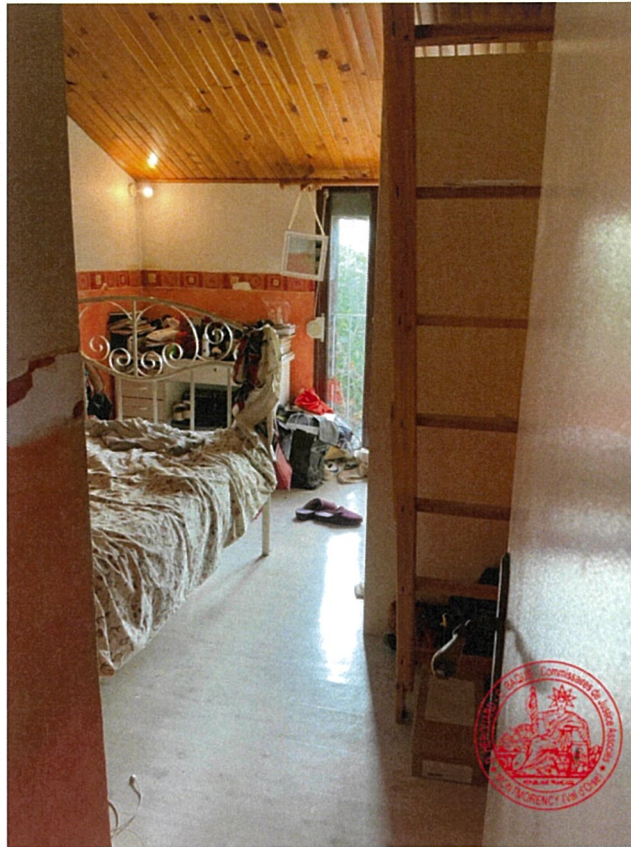
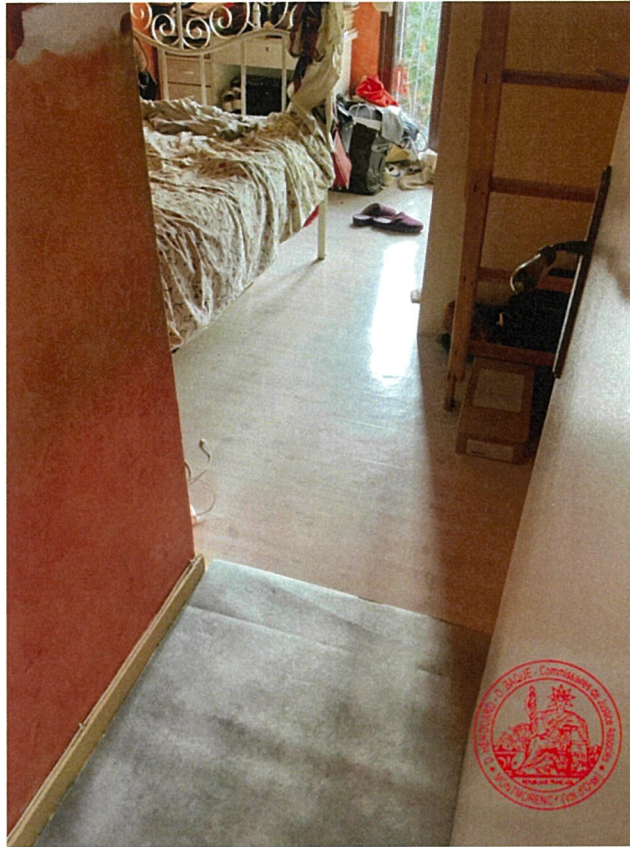
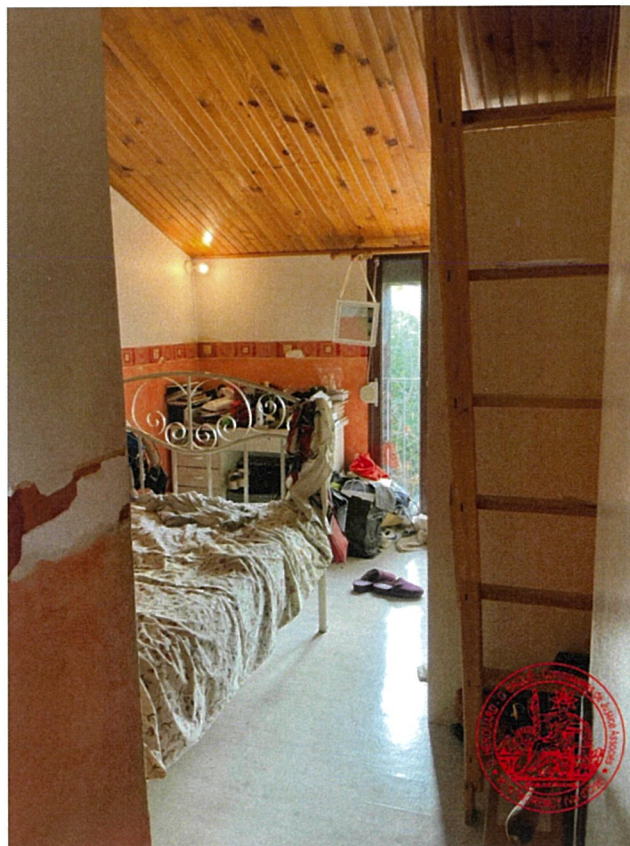
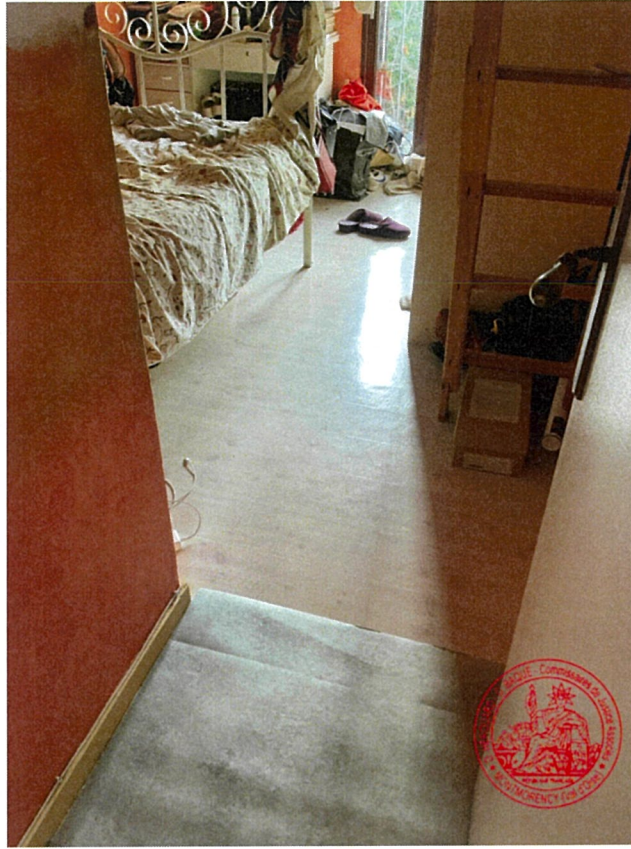
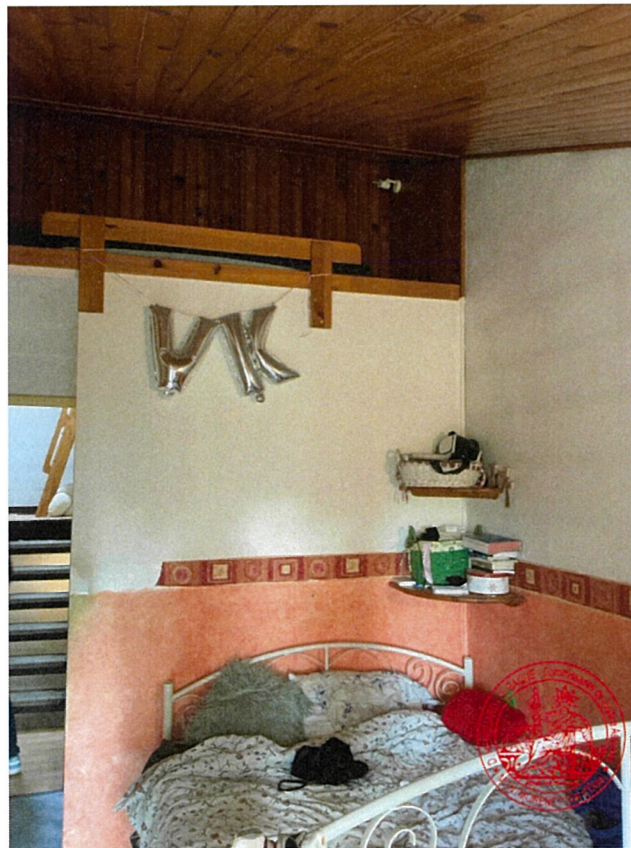
CHAMBRE DEUX 10,11 M2

- Un interrupteur.
- Des prises électriques dont certaines sont arrachées du mur.
- Un point lumineux situé sur le mur, au fond à gauche, fonctionnel.
- Un autre point lumineux dans la mezzanine.
- Un radiateur contenant de nombreuses taches.

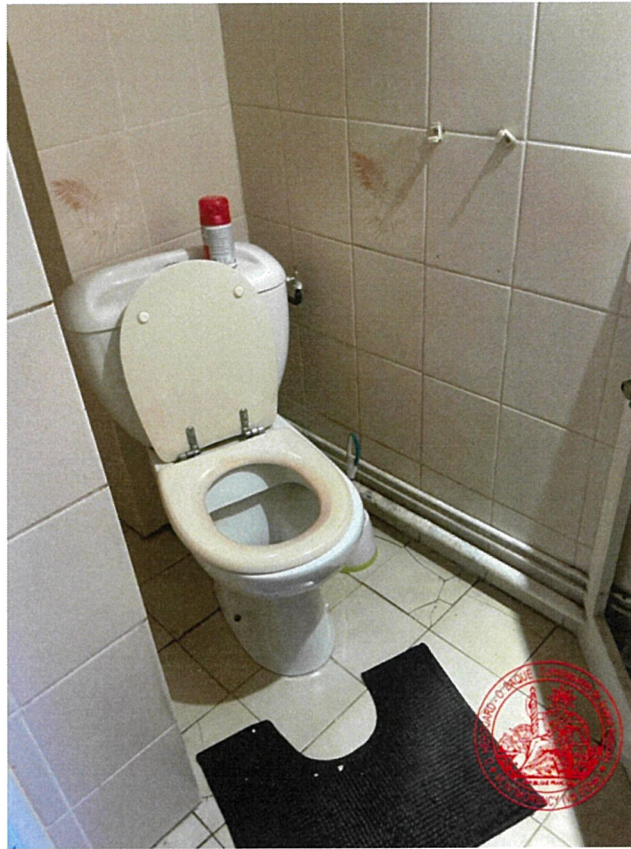
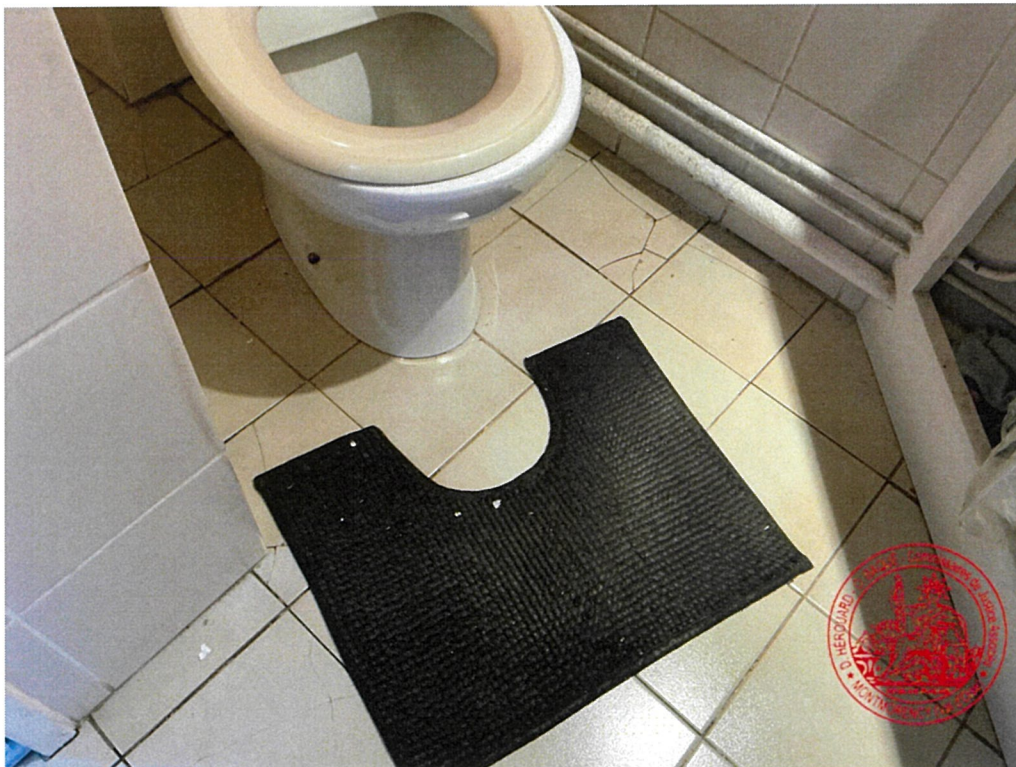
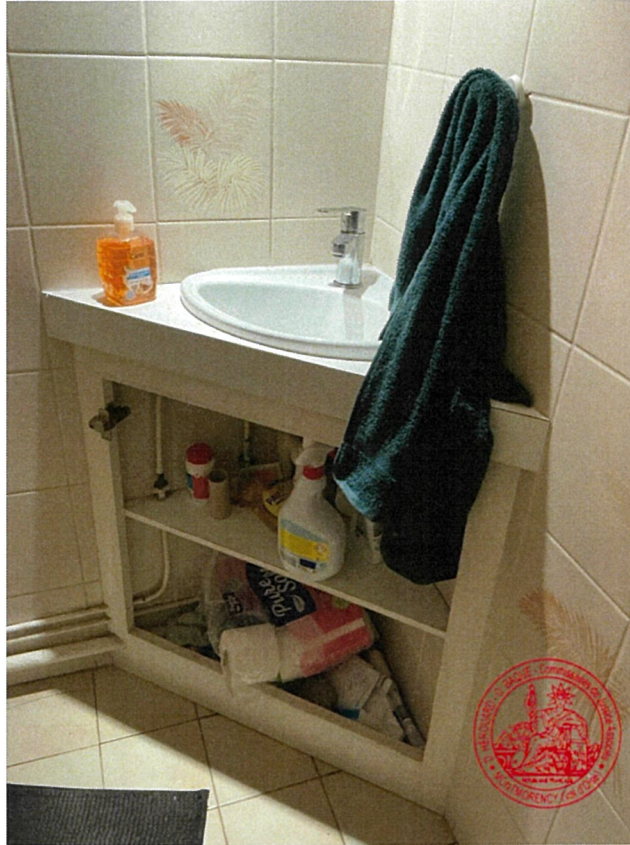
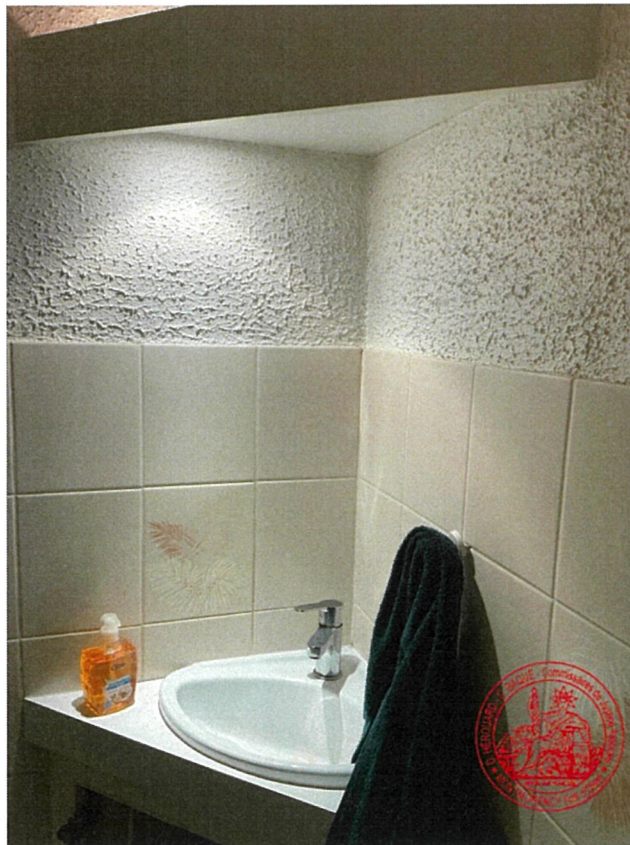
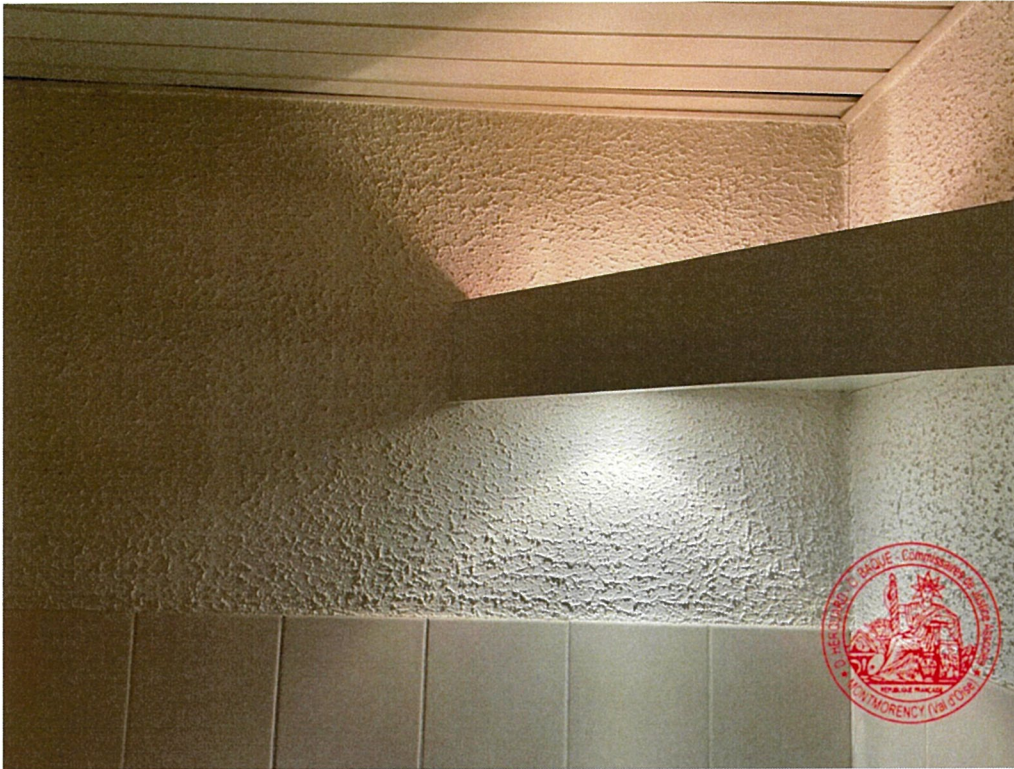
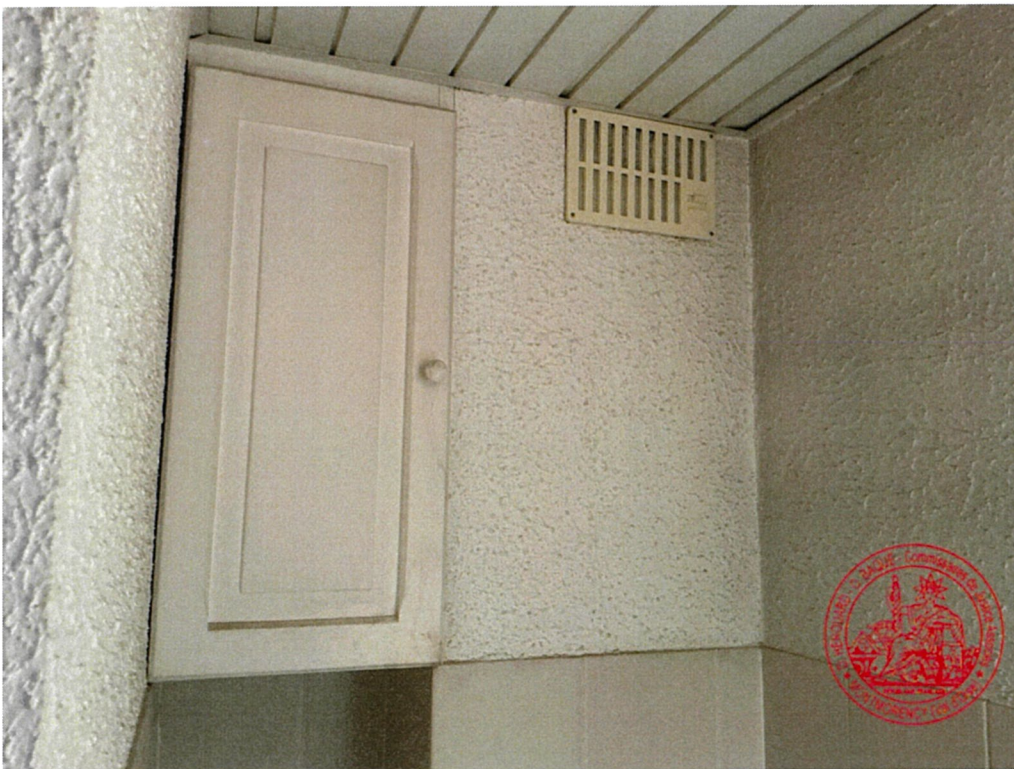
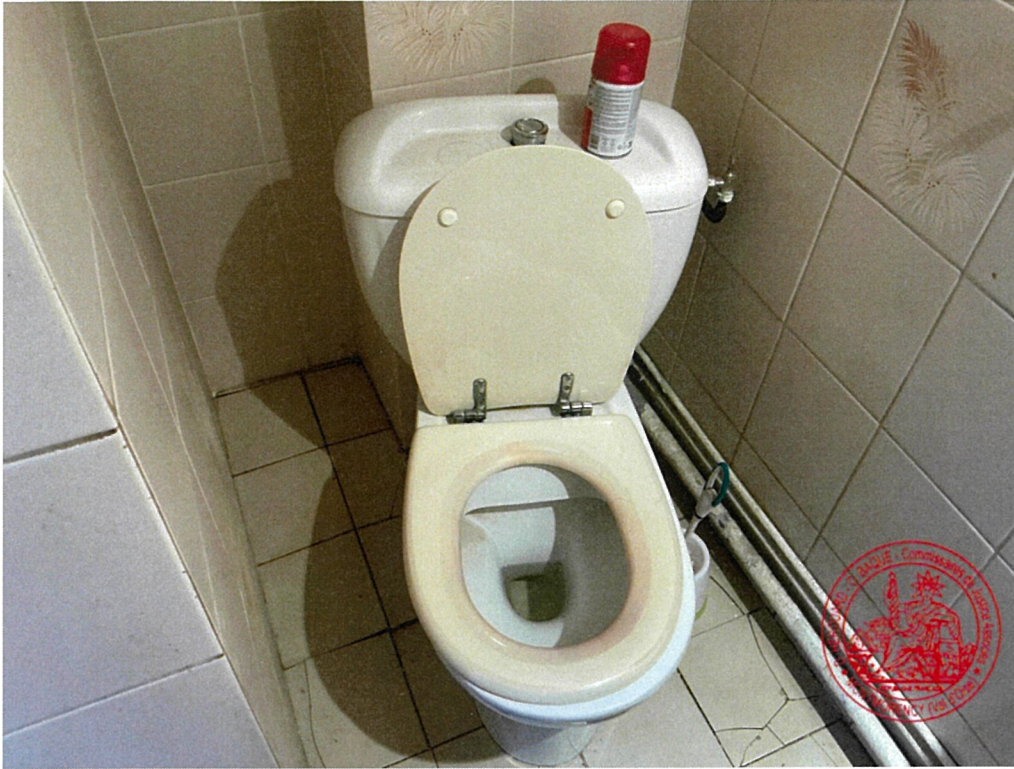
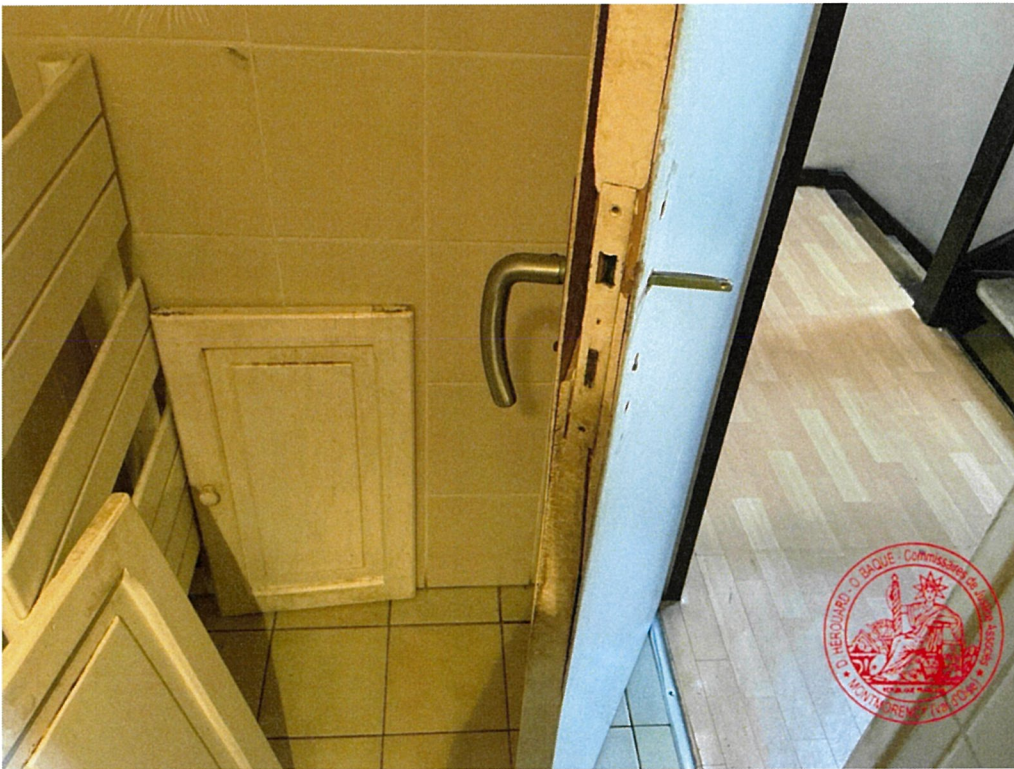
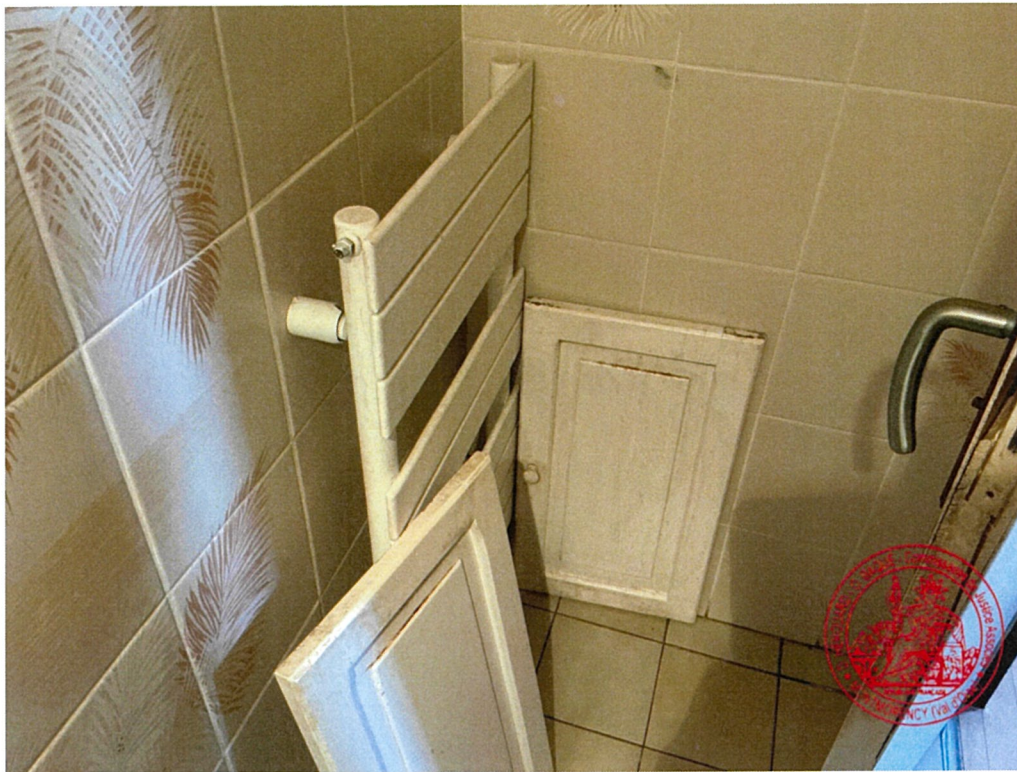
TOILETTES 2,17 M2

La porte est dégradée et contient un trou côté intérieur.

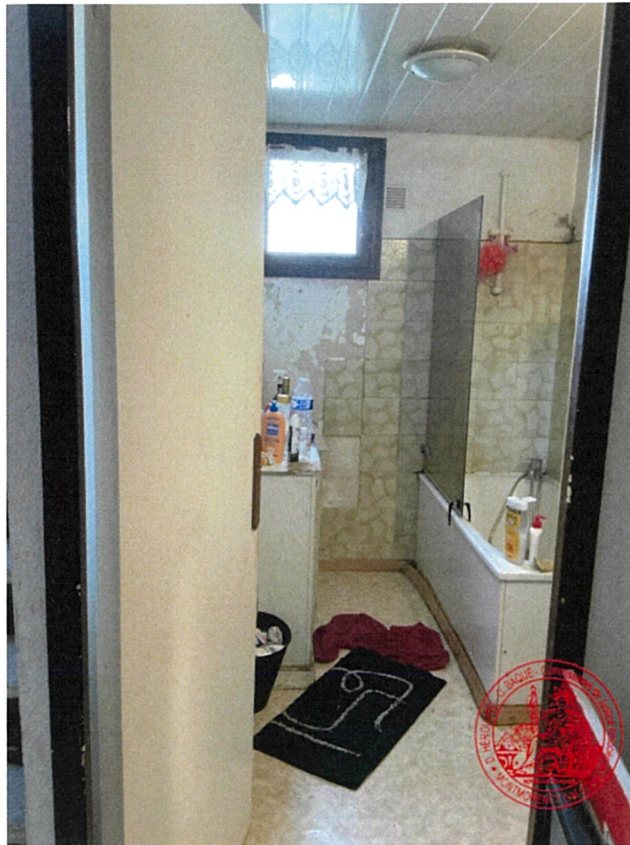
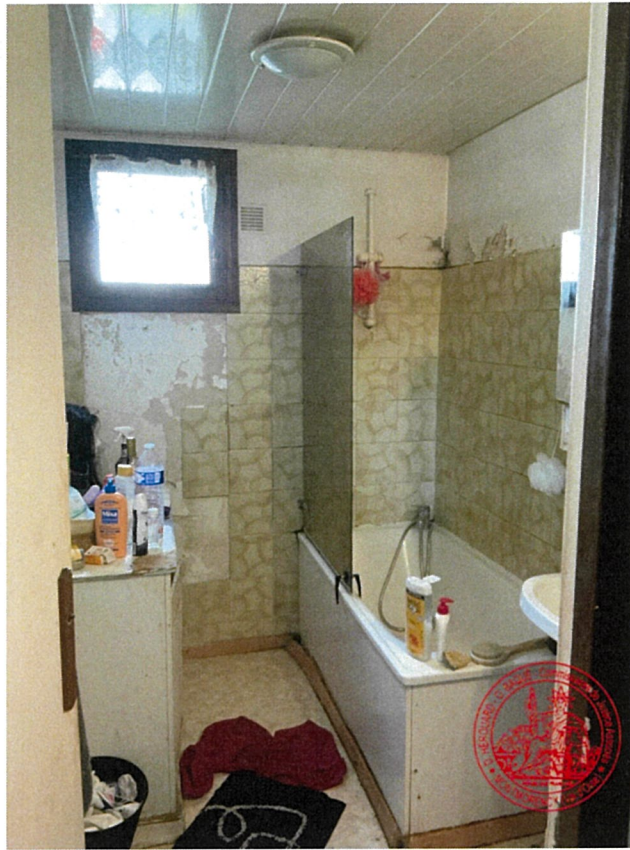
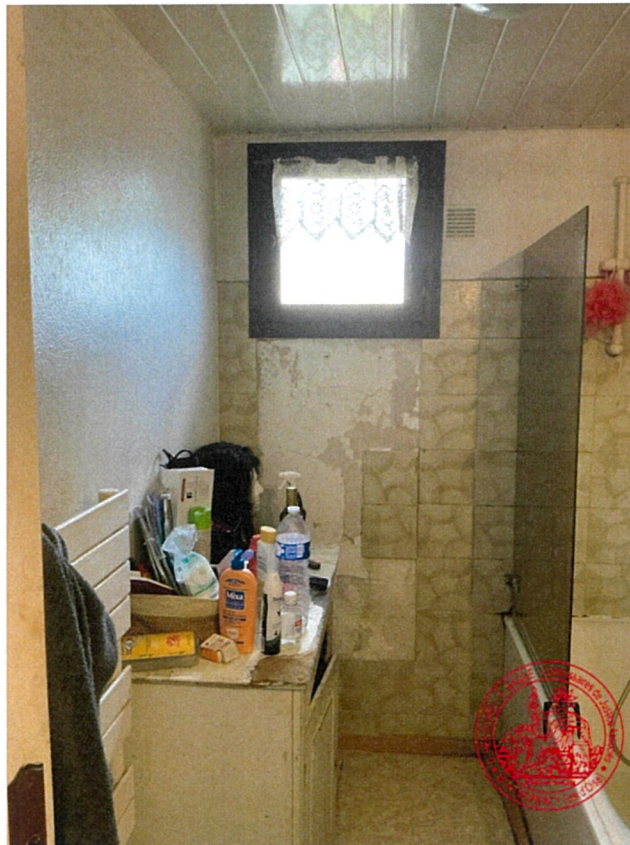
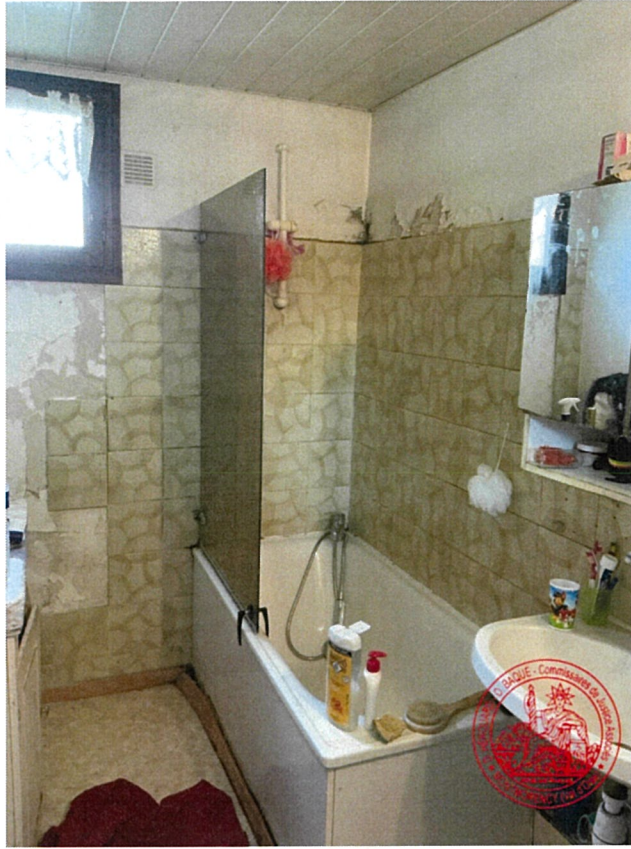
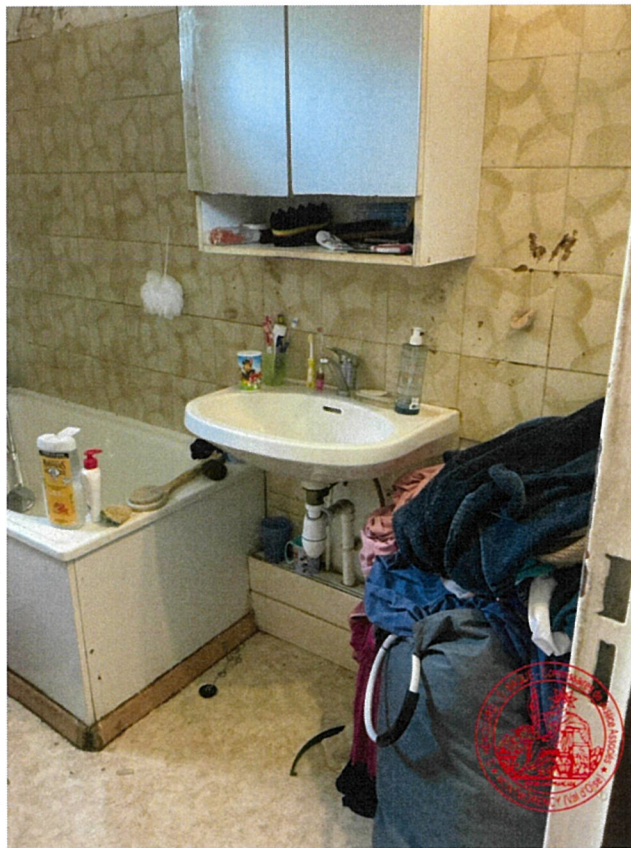
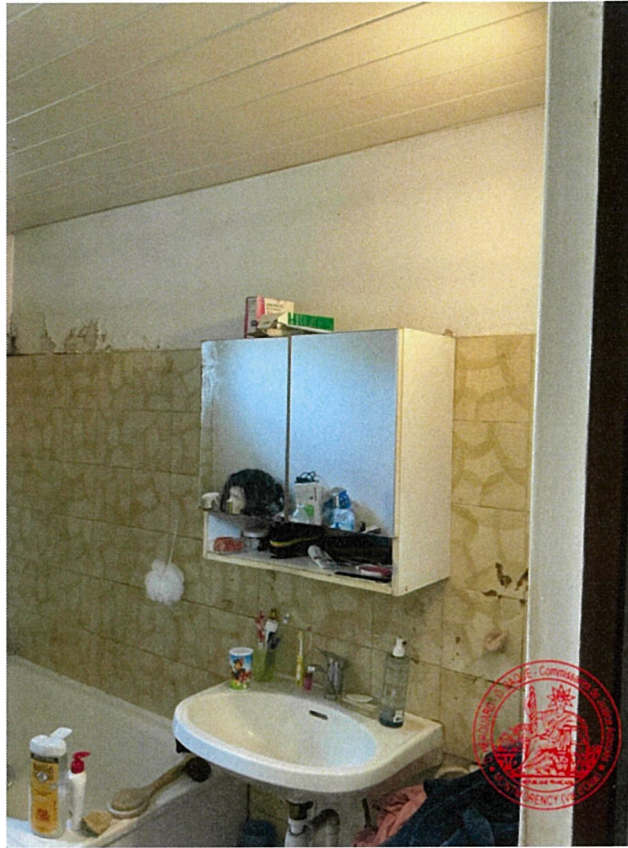
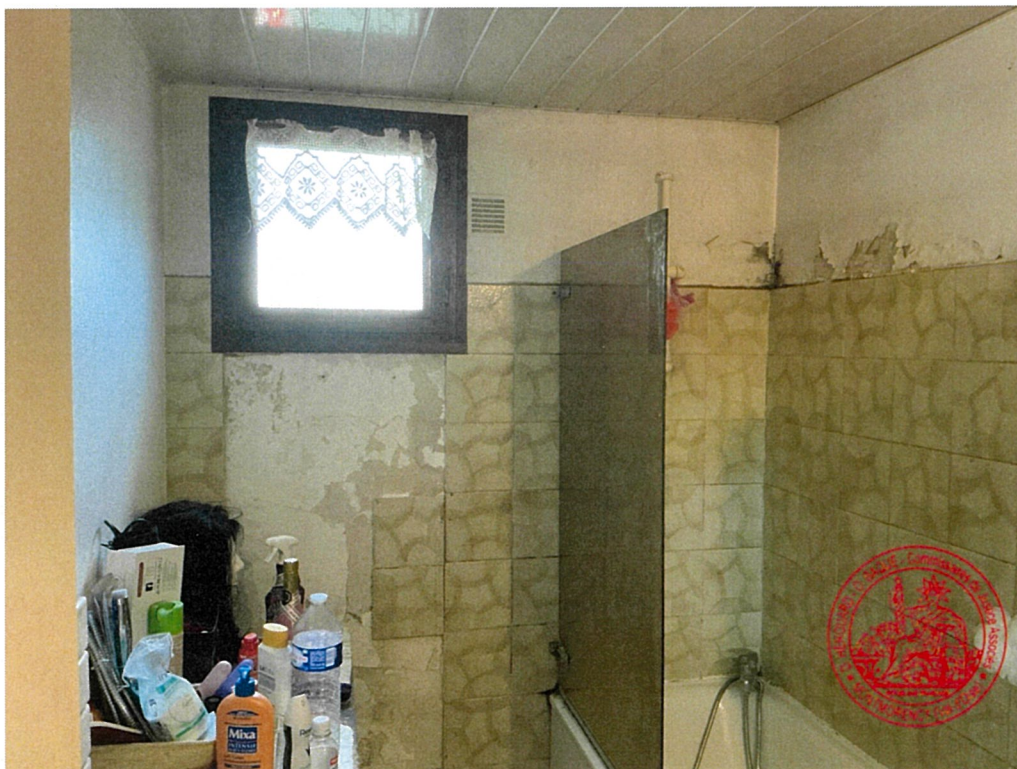
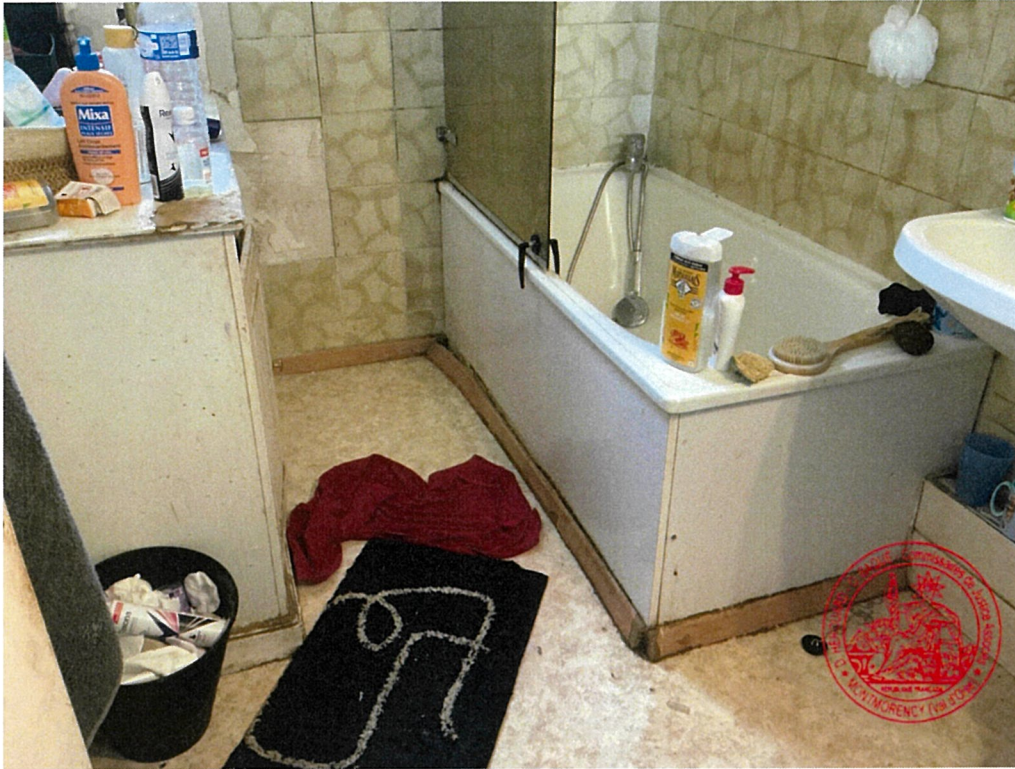
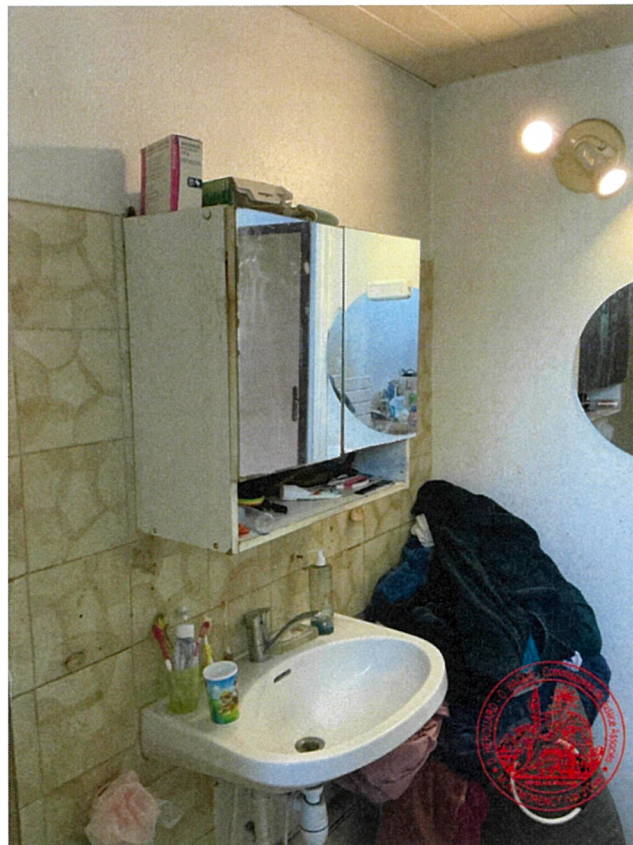
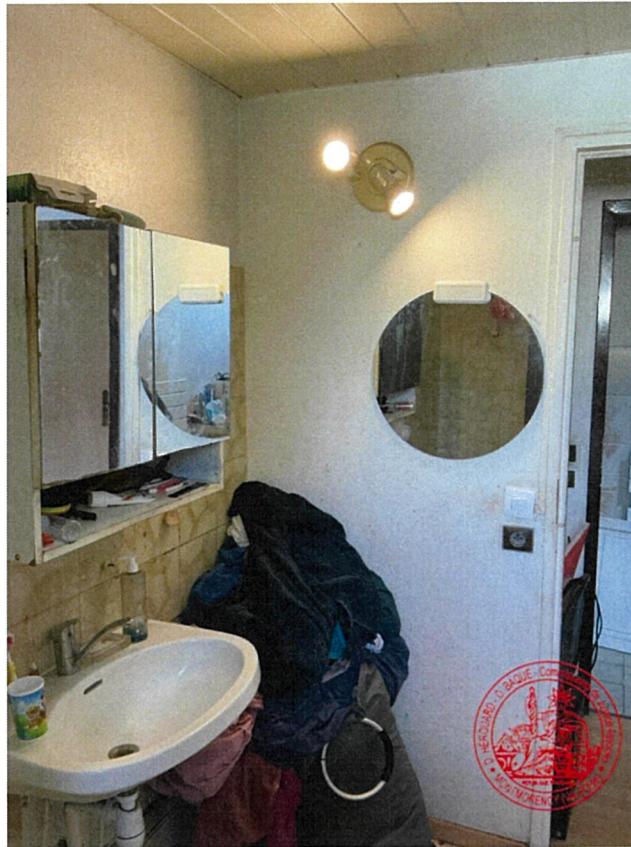
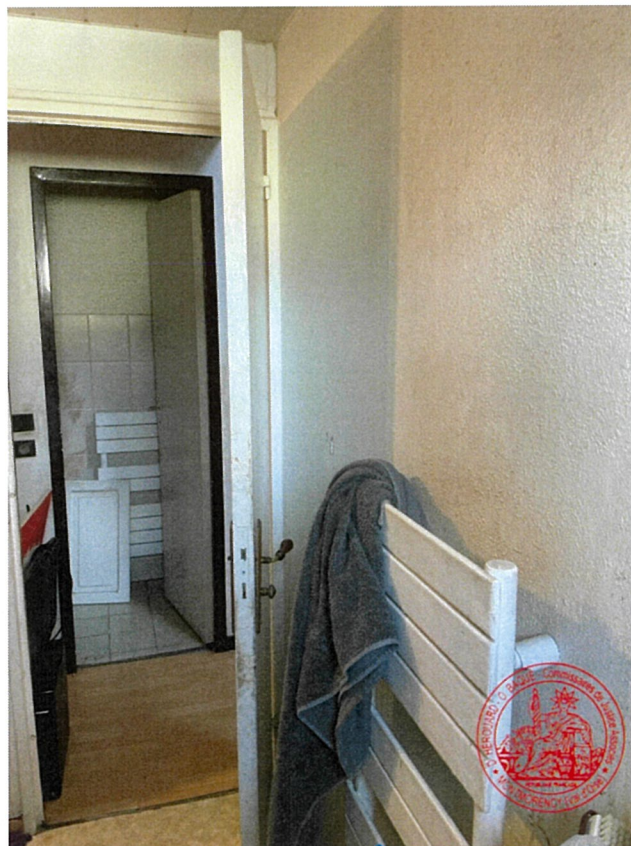
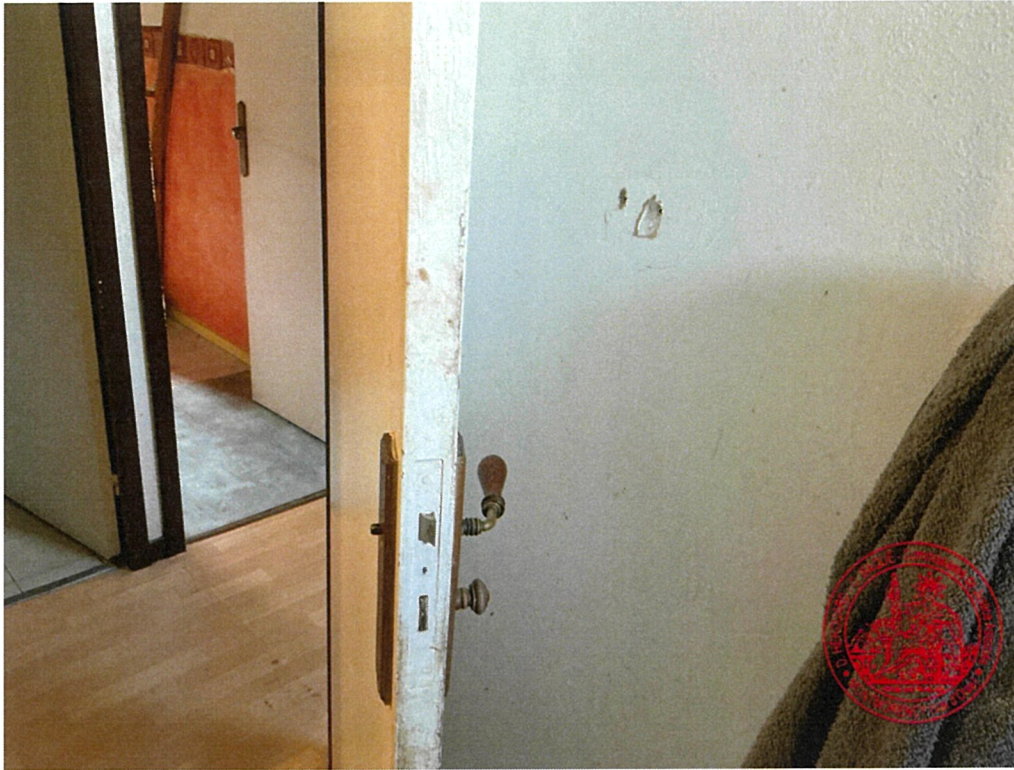
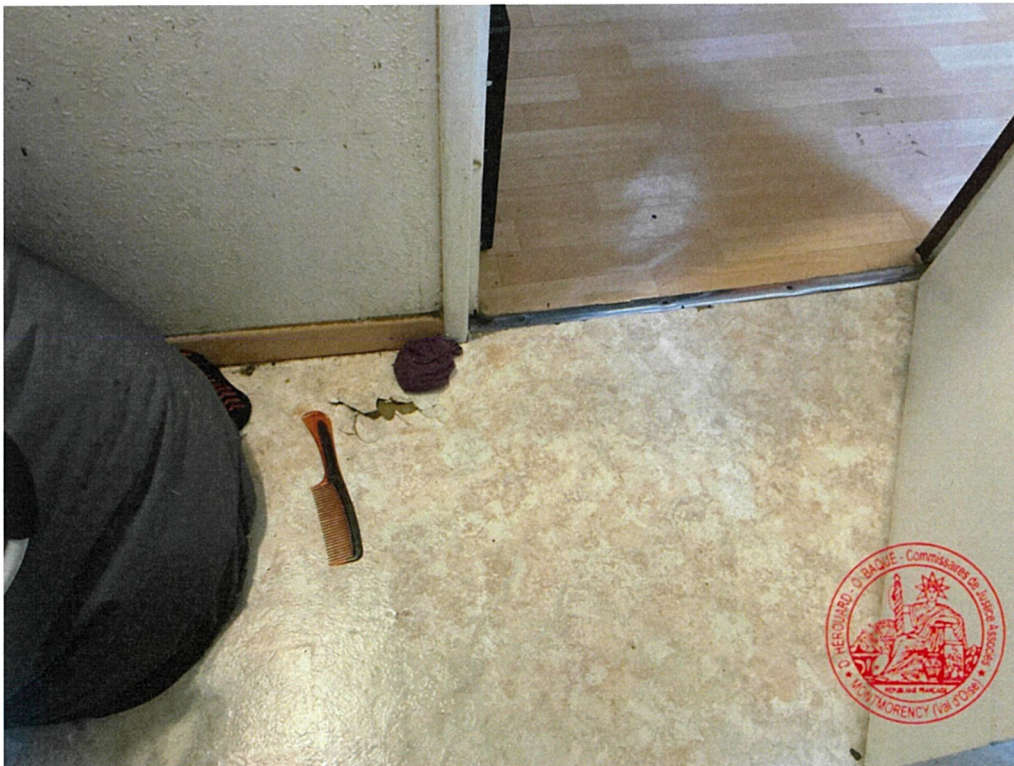
SALLE DE BAINS 4,54 M2

Au sol du linoléum dégradé avec des morceaux manquants, notamment à droite en entrant.

Les plinthes sont également dégradées et certaines sont décollées et gonflées par la présence d'eau.

Les murs sont largement dégradés sur l'ensemble de cette pièce.

Sur le mur situé dans l'angle à droite, au-dessus de la baignoire et du carrelage mural, les murs sont largement dégradés avec de nombreux trous dans les murs, une peinture écaillée, cloquée et présence d'humidité.

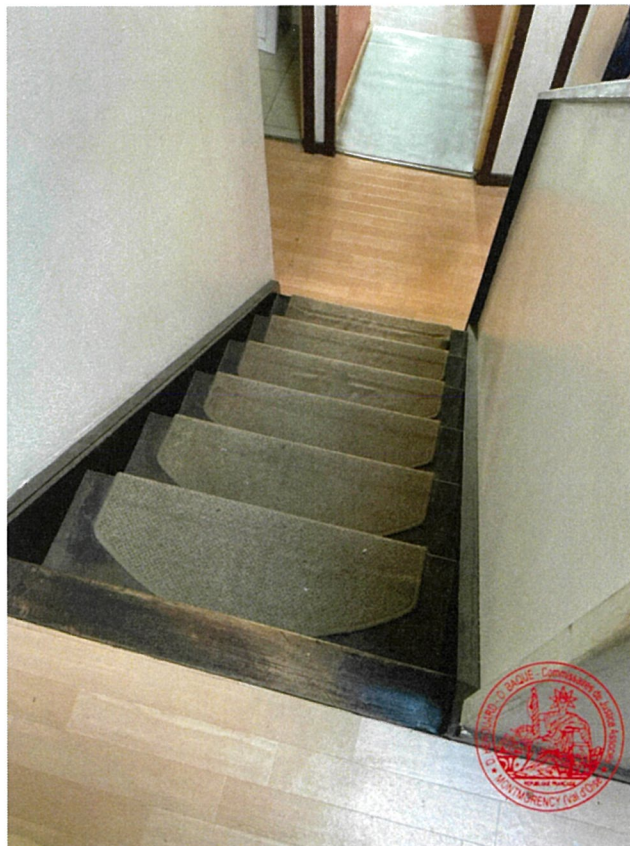
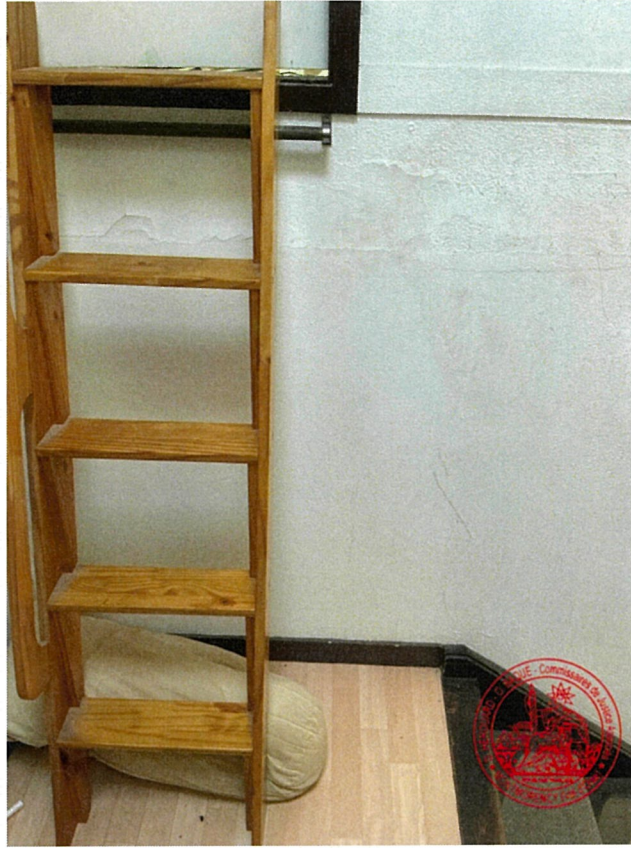
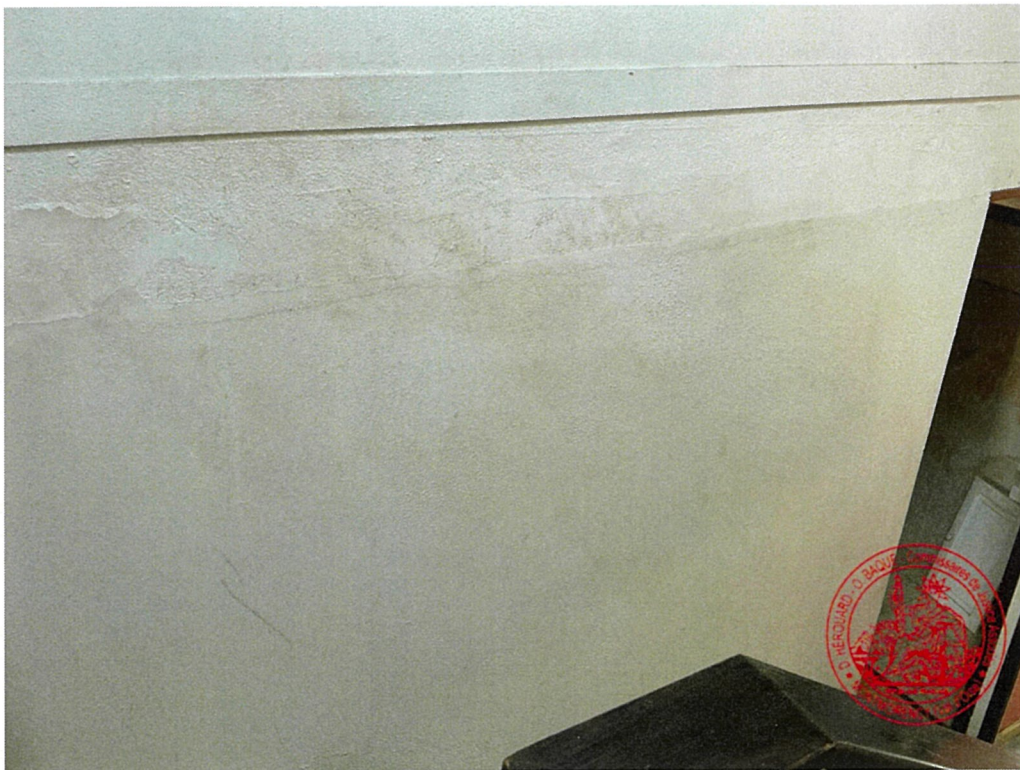
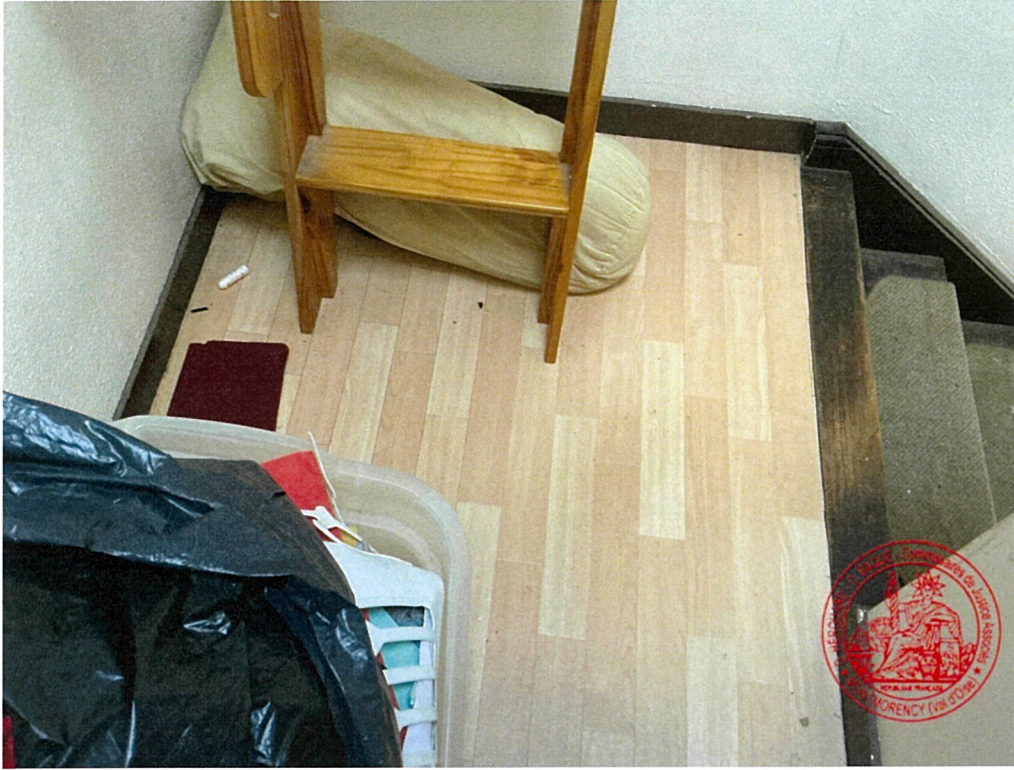
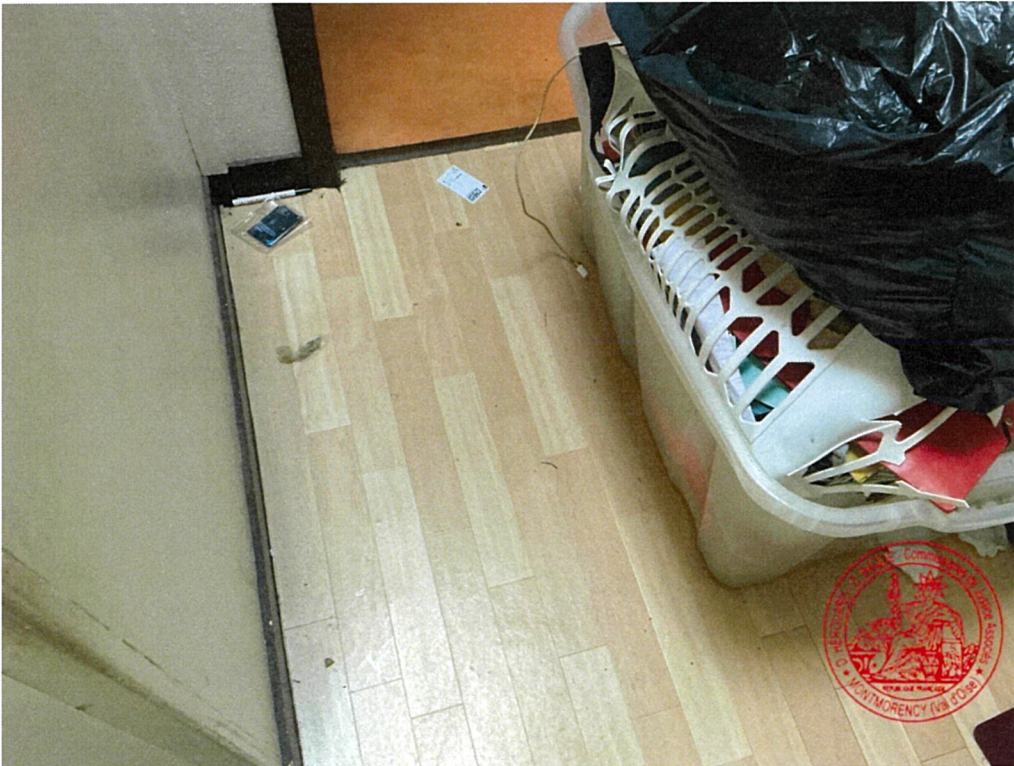
CAGE D'ESCALIER

Le garde corps de l'escalier est recouvert d'une planche en bois en état.

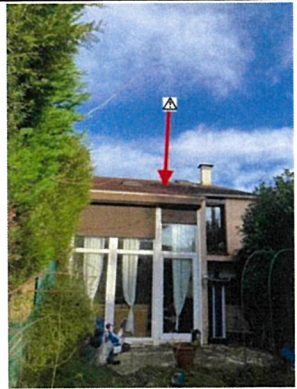
Localisation	Identifiant + Description	Justification	Etat de conservation et préconisations	Photo
Exterieur - toiture maison	Identifiant: M003 Description: Bardeaux bitumineux Liste selon annexe.13-9 du CSP: B	Prélèvement destructif et moyen d'accès à la toiture	Résultat EP** Préconisation : Il est recommandé de réaliser une évaluation périodique.

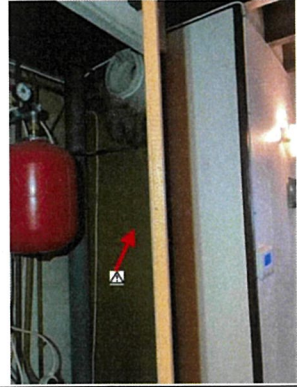
Intér étage 2 - wc; Rez de chaussée - entrée (placard/wc)	Identifiant: M004 Description: Revêtements durs (plaques de menuiseries) Liste selon annexe.13-9 du CSP: B	Prélèvement destructif	Résultat EP** Préconisation : Il est recommandé de réaliser une évaluation périodique.

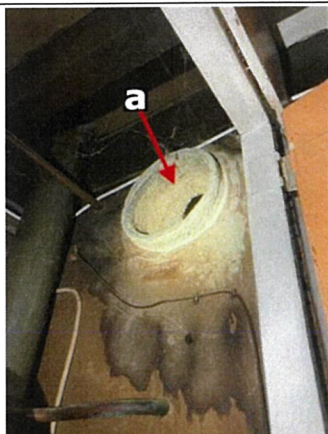
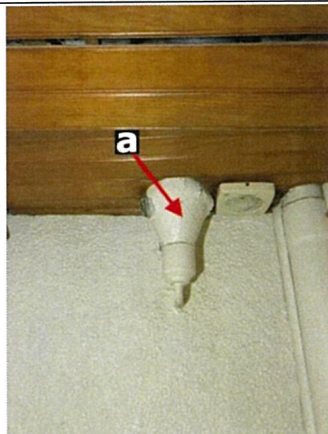
Photo n° PhA001
 Localisation : Rez de chaussée - entrée (placard) ; Rez de chaussée - wc
 Ouvrage : Conduits de fluides (air, eau, autres fluides)
 Partie d'ouvrage : Conduits
 Description : Conduits
 Localisation sur croquis : M001

Localisation	Identifiant + Description	Conclusion (justification)	Etat de conservation** et préconisations*	Photo
Rez de chaussée - entrée (placard) ; Rez de chaussée - wc	<p><u>Identifiant:</u> M001 <u>Description:</u> Conduits <u>Liste selon annexe.13-9 du CSP:</u> B</p>	Présence d'amiante (sur jugement de l'opérateur)	<p>Matériau dégradé (étendue ponctuelle)</p> <p>Résultat EP**</p> <p>Préconisation : Il est recommandé de réaliser une évaluation périodique.</p> <p>Recommandation : Voir les Mesures d'ordre général – Obligations réglementaires</p>
