**Affaire : BNP PARIBAS PERSONAL FINANCE / SCI LA GATOUNIERE**

## **DECLARATION**

# PROCES VERBAL DE DESCRIPTION COMPLEMENTAIRE suite à effractions

**Maison située 1090 Avenue du Maréchal Juin**

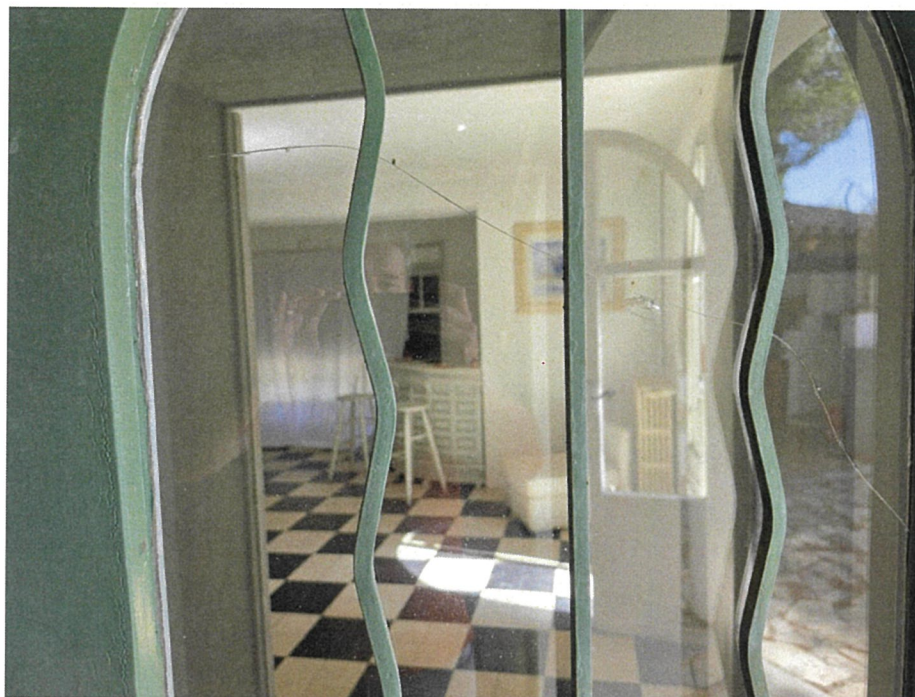
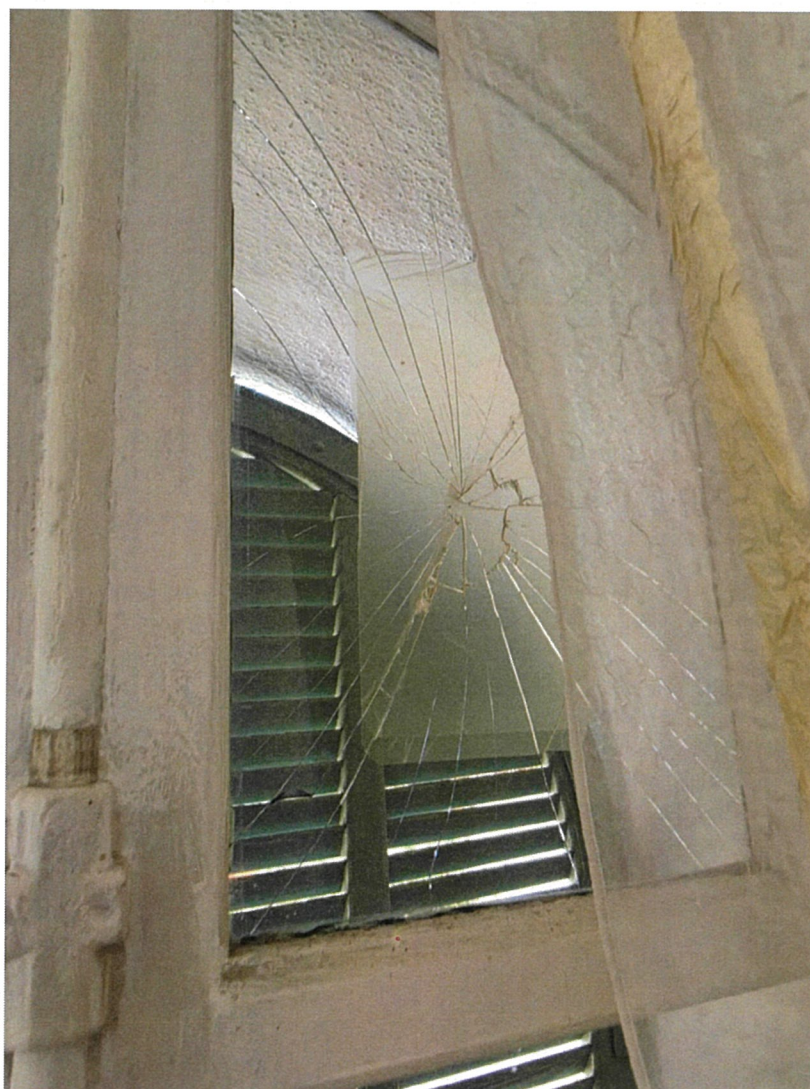
De même, dans la cuisine, le plafond est noirci et recouvert de moisissures.

La fenêtre a également été fracturée et ne ferme plus.

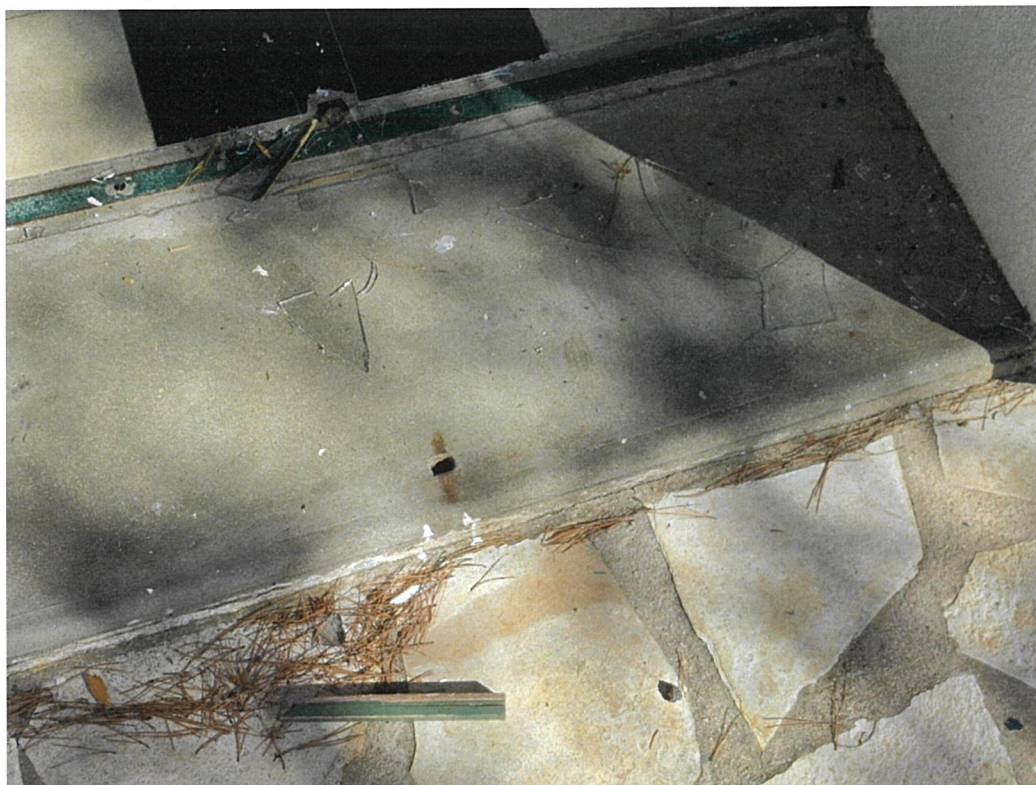
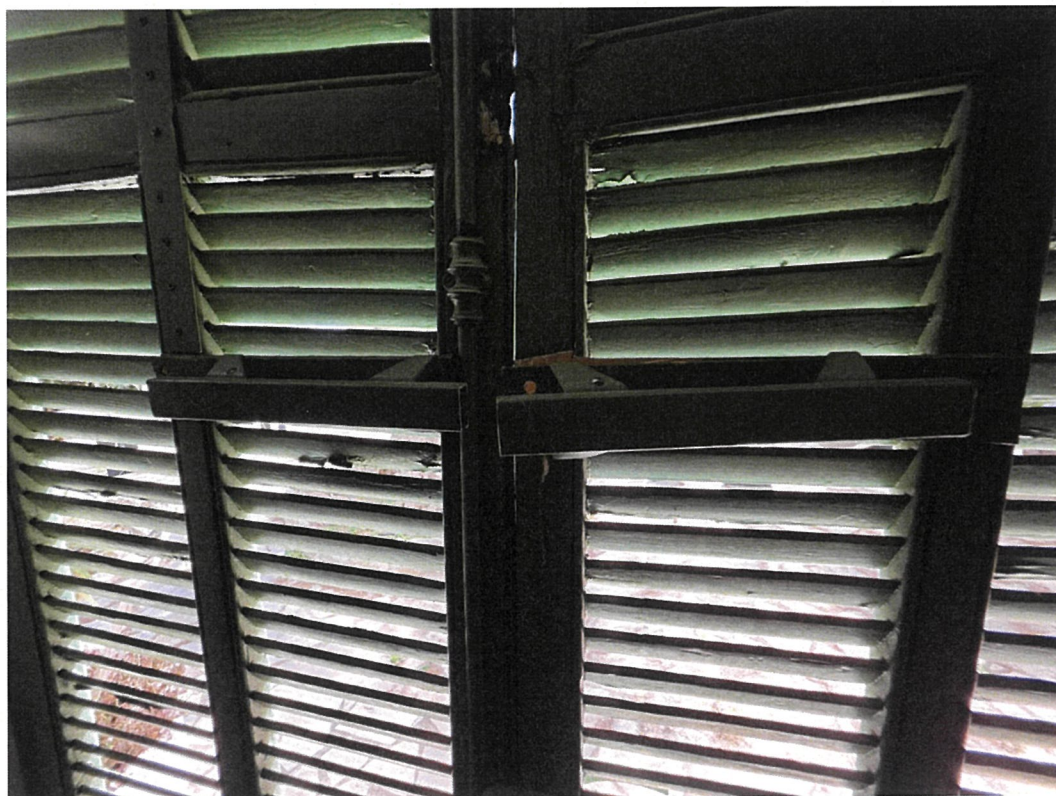
La fenêtre de la salle à manger côté Sud est fissurée tout comme la vitre de la porte d'entrée.

La porte fenêtre du salon côté Sud et le volet ont été fracturés.  
Des débris de verre sont visibles au sol.
