**ETAT MENTIONNANT LA PRESENCE OU L'ABSENCE DE MATERIAUX  
ET PRODUITS CONTENANT DE L'AMIANTE DANS LES IMMEUBLES  
BATIS**

N° de dossier : P4301

16 avenue du Général LECLERC 94470 BOISSY SAINT LEGER  
MAISON INDIVIDUELLE

## DIAGNOSTIC DU RACCORDEMENT AU RESEAU D'ASSAINISSEMENT COLLECTIF

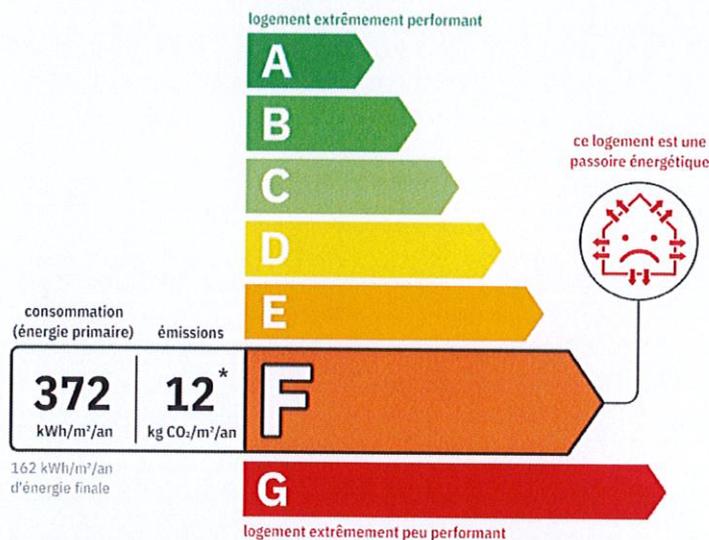
## Performance énergétique et climatique

Le niveau de consommation énergétique dépend de l'isolation du logement et de la performance des équipements.  
Pour l'améliorer, voir pages 5 à 6.

Ce logement émet 1884 kg de CO<sub>2</sub> par an, soit l'équivalent de 9762 km parcourus en voiture.
