Objet : Rapport de L'Etat Relatif à la Présence de Termites dans les Circulations et Locaux Communs

RAPPORT DE L'ÉTAT RELATIF À LA PRÉSENCE DE TERMITES DANS LES CIRCULATIONS ET LOCAUX COMMUNS

**51 Rue du MONT CENIS
75018 PARIS**

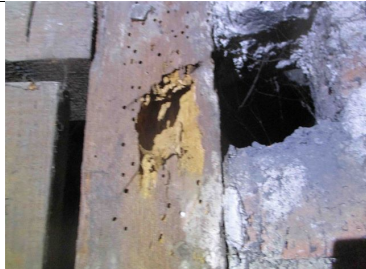
<p>Cage Rue Licak EDF au niveau -1, Bâti+porte</p>	<p><i>Indice d'infestation par autres agents biologique de type petite vrillette</i></p>

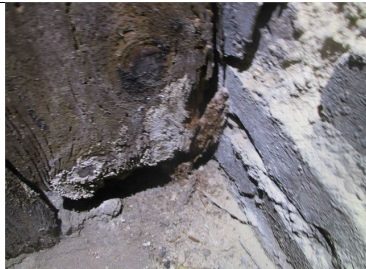
<p>Cage Rue Couloirs et dégagements au niveau -1, Cloisons en bois cave n° 12</p>	<p><i>Indice d'infestation par autres agents biologique de type petite vrillette</i></p>

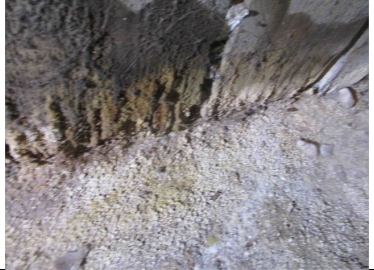
Cage Rue Couloirs et dégagements au niveau -1, Cloisons en bois cave n° 17	<i>Indice d'infestation par des champignons lignivores : pourriture fibreuse</i>

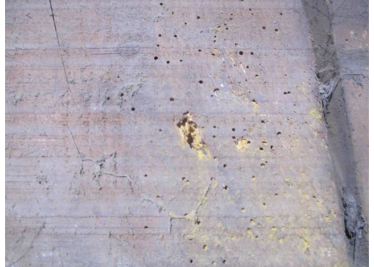
Cage Cour Couloirs et dégagements au niveau -1, Cloisons en bois cave n° 5	<i>Indice d'infestation par autres agents biologique de type petite vrillette</i>
