Certificat de superficie de la partie privative

Numéro de dossier : 26-1811525
Date du repérage : 07/05/2025
Heure d'arrivée : 14 h 00
Durée du repérage : 01 h 00

Désignation du ou des bâtiments
Localisation du ou des bâtiments : Département : Paris Adresse : 119 RUE DES DAMES (34) Commune : 75017 PARIS 17
Désignation et situation du ou des lot(s) de copropriété : Esc. A; Etage 4; Porte Gauche, Lot numéro 34

Rapport de mission de repérage des matériaux et produits contenant de l'amiante pour l'établissement du constat établi à l'occasion de la vente d'un immeuble bâti (listes A et B de l'annexe 13-9 du Code de la Santé publique)

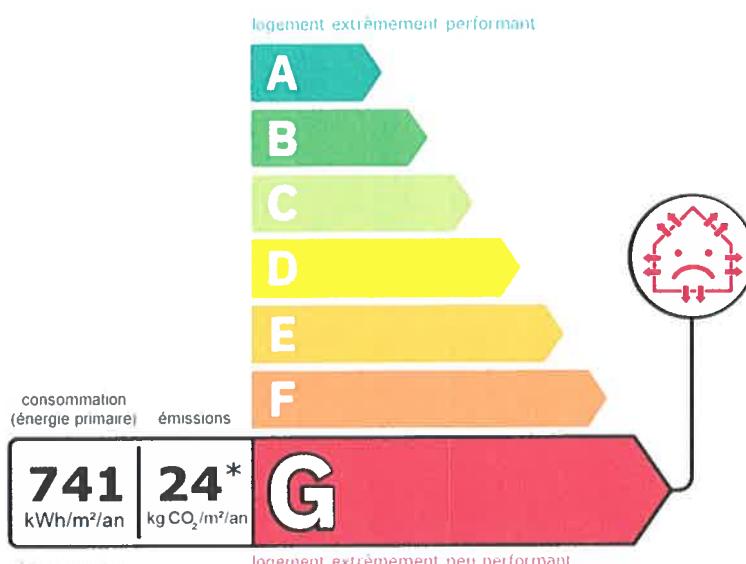
Performance énergétique et climatique

Le niveau de consommation énergétique dépend de l'isolation du logement et de la performance des équipements.
Pour l'améliorer, voir pages 4 à 6

Ce logement émet 245 kg de CO₂ par an, soit l'équivalent de 1 267 km parcourus en voiture.

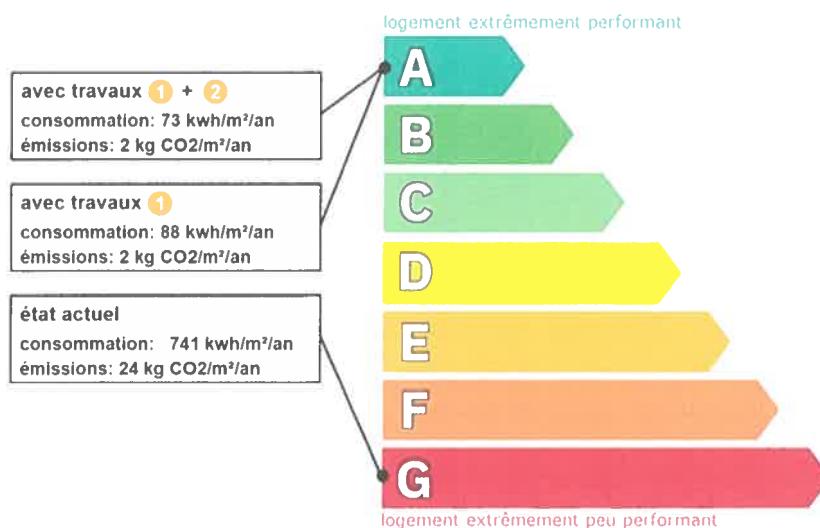
Évolution de la performance après travaux

Lot	Description	Performance recommandée
Mur	Isolation des murs par l'intérieur. Avant d'isoler un mur, vérifier qu'il ne présente aucune trace d'humidité.	R > 4,5 m ² .K/W
Chauffage	Remplacer le système de chauffage par une pompe à chaleur air/air non réversible (la climatisation n'est pas considérée, en cas de mise en place votre étiquette énergie augmentera sensiblement).	SCOP = 4
Eau chaude sanitaire	Remplacer le système actuel par un appareil de type pompe à chaleur.	COP = 3

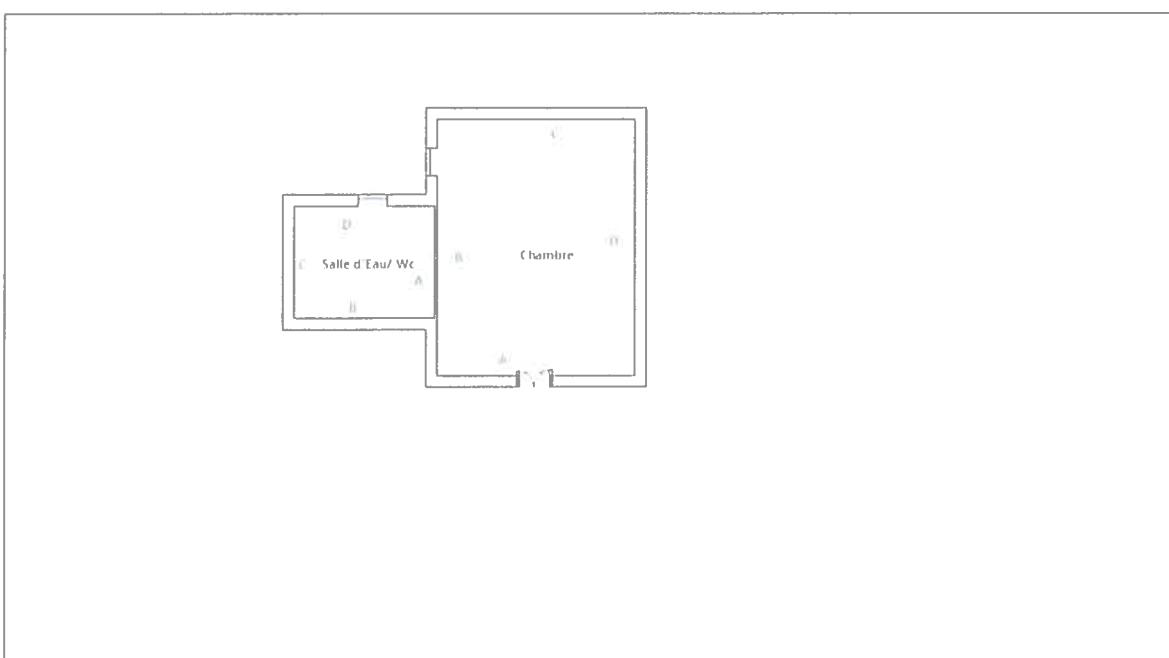
Localisation des mesures sur croquis de repérage

N°	Zone	Unité de diagnostic	Substrat	Revêtement apparent	Localisation mesure	Mesure (mg/cm²)	Etat* de conservation	Classement UD	Observation
2	A	Mur	Plâtre	Peinture	partie basse (< 1 m)	8,8			
3					partie haute (> 1 m)	7,4	Non Dégradé	1	
4	B	Mur	Plâtre	Peinture	partie basse (< 1 m)	6,1			
5					partie haute (> 1 m)	4,1	Non Dégradé	1	
6	C	Mur	Plâtre	Peinture	partie basse (< 1 m)	4,7			
7					partie haute (> 1 m)	5,4	Non Dégradé	1	
8	D	Mur	Plâtre	Peinture	partie basse (< 1 m)	8,8			
9					partie haute (> 1 m)	7,4	Non Dégradé	1	
10		Porte (P1)	Bois	Peinture	partie mobile	0,4			
11					partie mobile	0,6		0	
12	B	Fenêtre intérieure (F1)	bois	Peinture	partie mobile	0,2			
13					partie mobile	0,2		0	
14	B	Fenêtre extérieure (F1)	bois	Peinture	partie mobile	0,2			
15					partie mobile	0,1		0	
16	B	Garde corps	métal	peinture	mesure 1	8,8	Non Dégradé	1

Du fait de la présence de revêtements contenant du plomb au-delà des seuils en vigueur et de la nature des dégradations constatées (non dégradé, non visible, état d'usage) sur certaines unités de diagnostic, le propriétaire doit veiller à l'entretien des revêtements recouvrant les unités de diagnostic de classe 1 et 2, afin d'éviter leur dégradation future.
