PROCES VERBAL DE CONSTAT

Commune de LE PORTEL

Un immeuble à usage d'habitation sis au n° 33 rue du Maréchal Foch, cadastré section XC n°105 pour 93 m2.

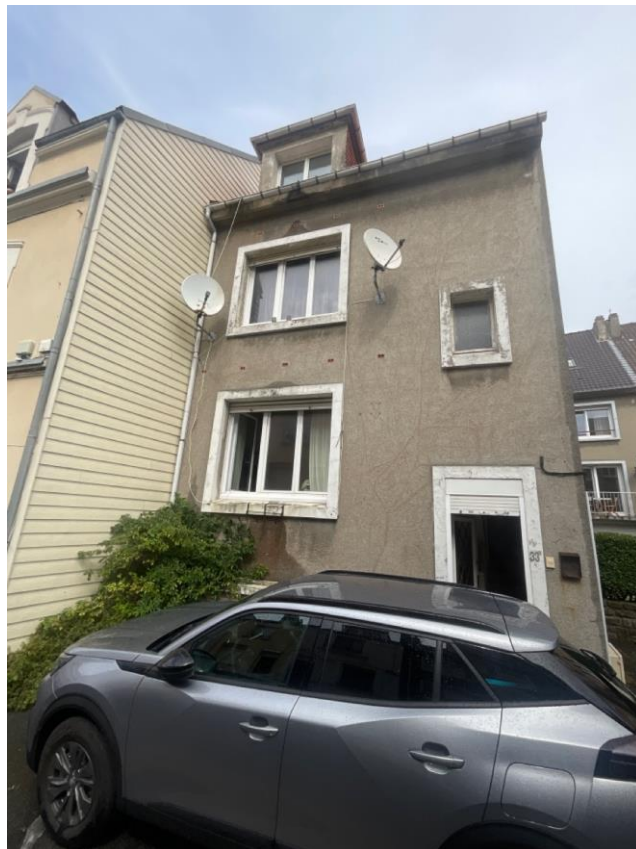
Façade : enduit ciment, en mauvais état. Elle est nettement fissurée.

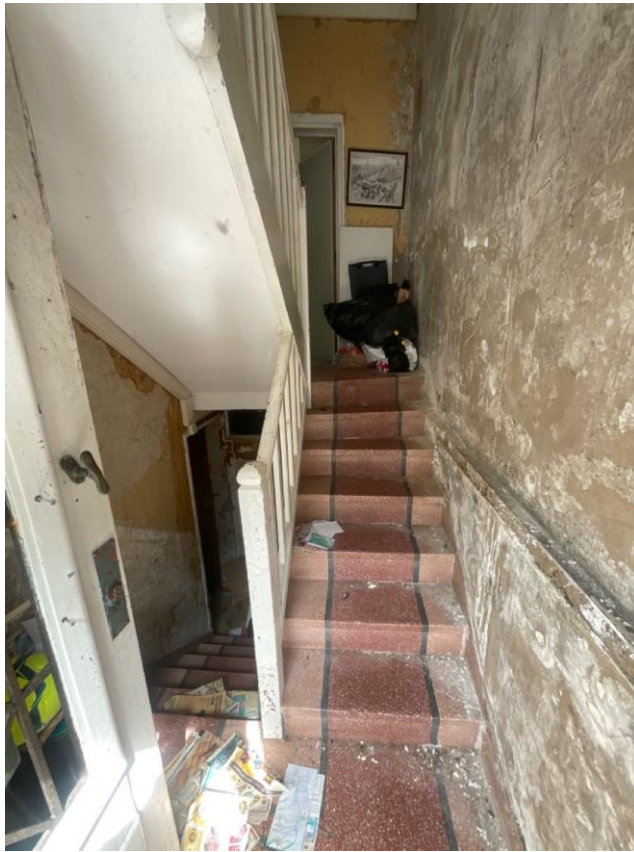
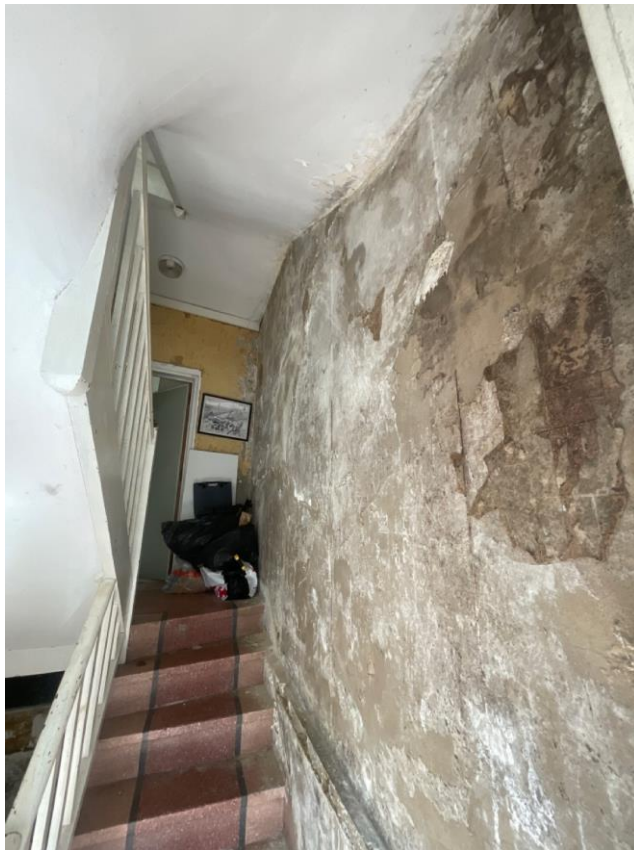
6.

Murs : sur ciment, à l'état brut, en mauvais état, affectés par l'humidité et la moisissure.

- *Un garde-corps* : en bois, en mauvais état.
- *A l'arrière, un coffret contenant les fusibles, deux compteurs Linky avec disjoncteur.*

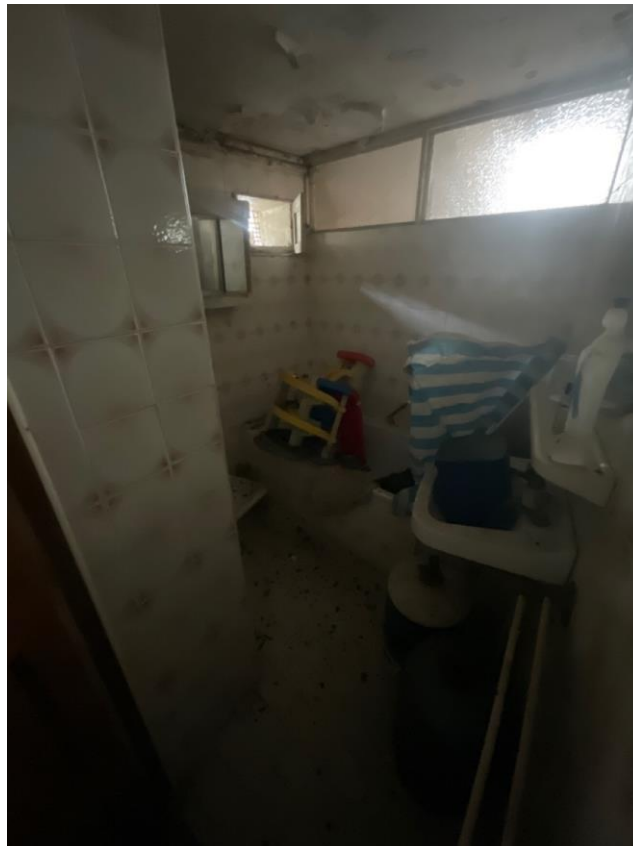
- *Une baignoire.*
- *Un lavabo.*
- *Aucun appareil de chauffage n'est visible dans les pièces.*
- *Les pièces sont encombrées de meubles divers.*

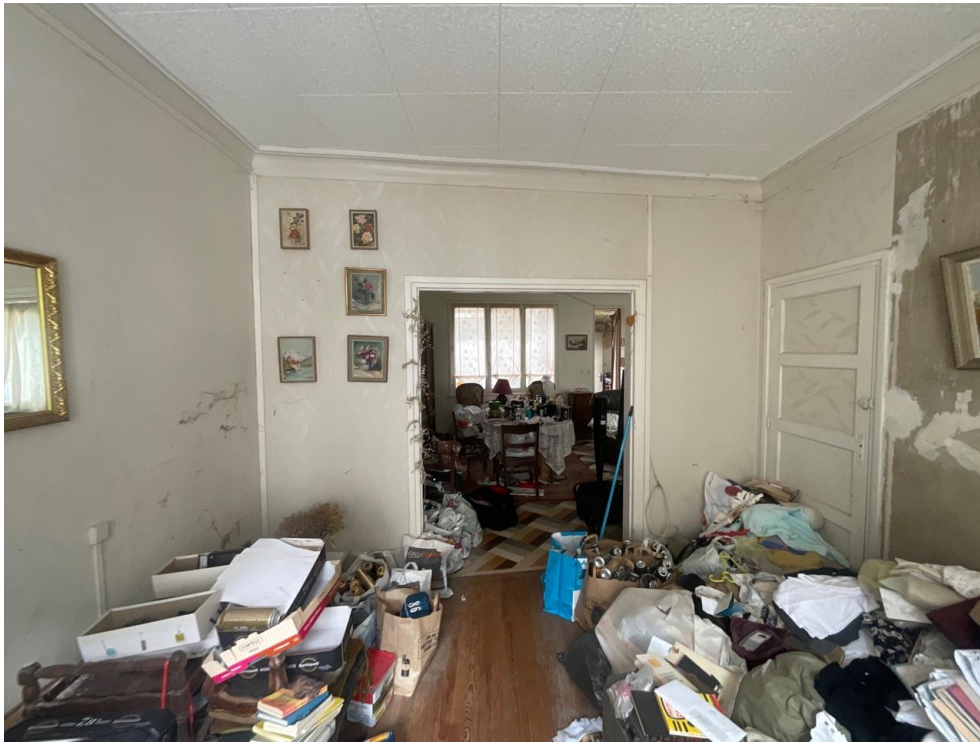
Murs : recouverts d'un papier peint, en mauvais état, chargé d'humidité notamment sur le mur coté mur pignon avec de la moisissure.

Plafond : peint, peinture en mauvais état, chargée d'humidité et de moisissure sur la partie à droite.

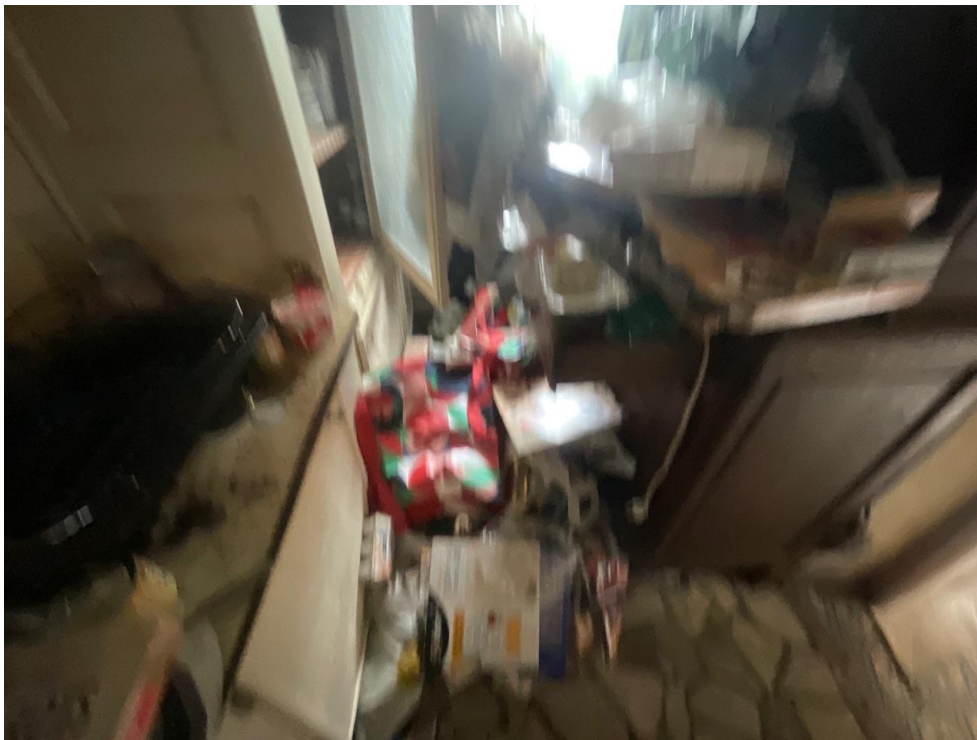
Sol : carrelé, en mauvais état.

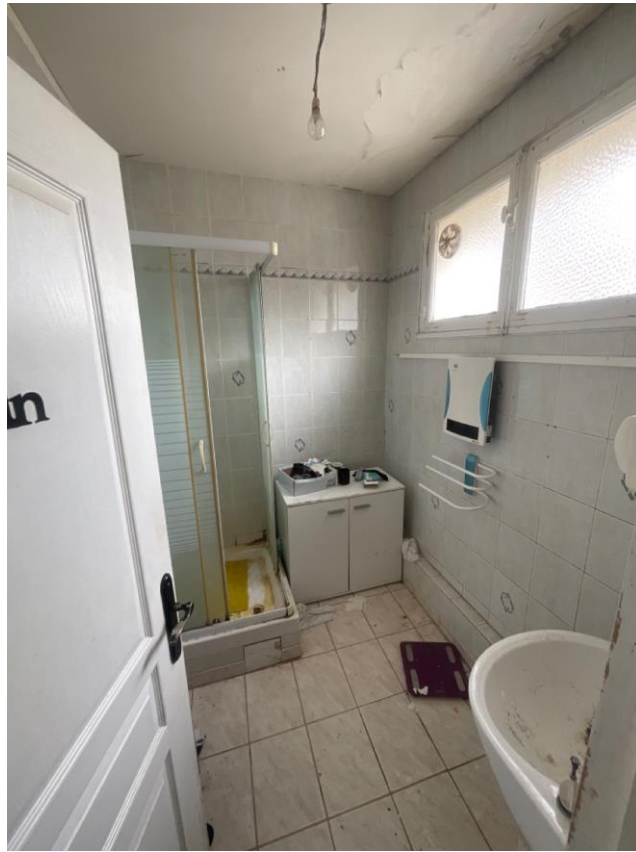
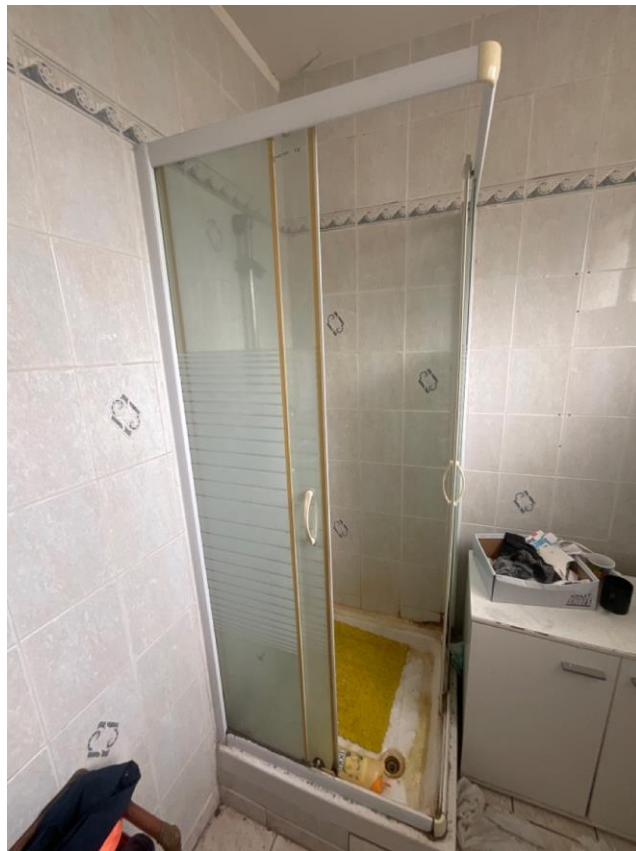
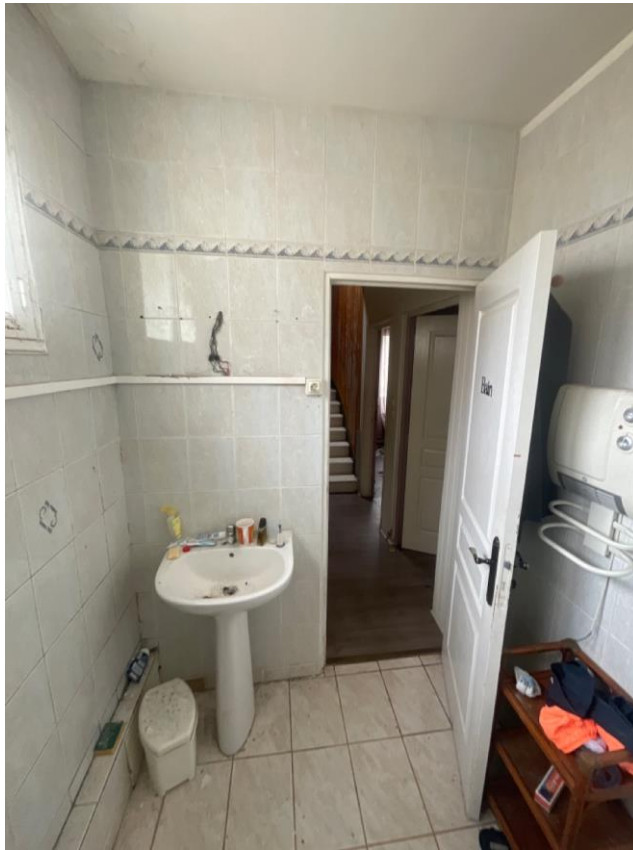
Plafond : peint, en mauvais état, affectée par de l'humidité, qui se décolle.

- *Une cabine de douche* : en mauvais état voire hors d'usage.
- *Un lavabo sur colonne* : en mauvais état, robinetterie mitigeur chromée.

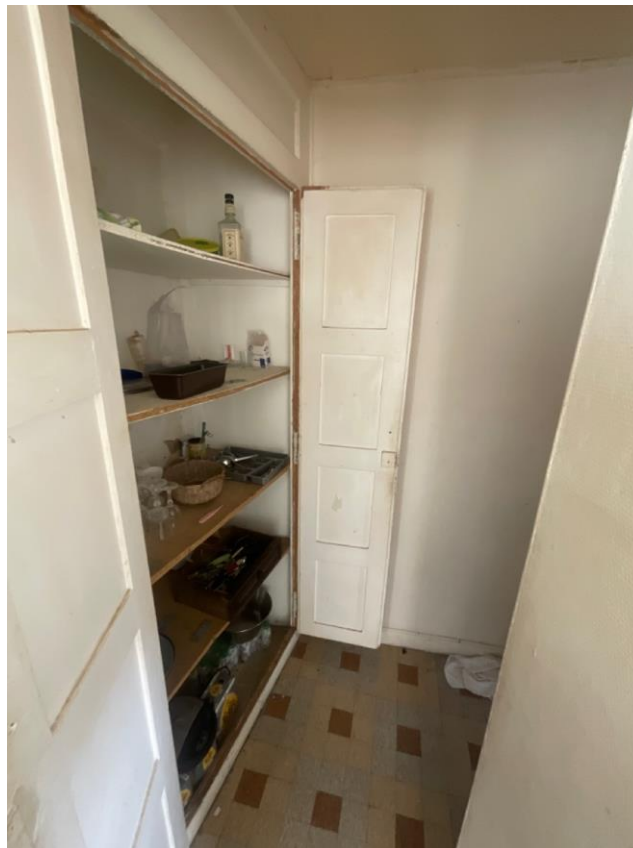
Murs : recouverts d'une fibre de verre peinte, en mauvais état.

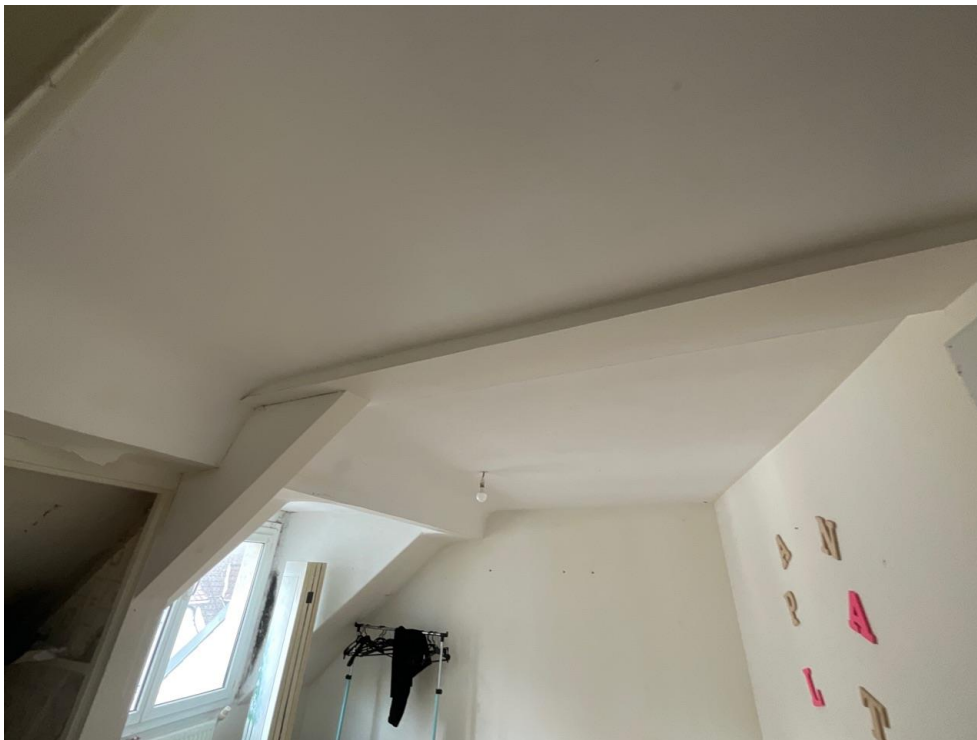
Murs : recouverts d'une peinture, en mauvais état, avec des fuites en soupente.
