PROCES VERBAL DE DESCRIPTION

**MERCREDI DIX HUIT SEPTEMBRE
DEUX MILLE VINGT QUATRE
à 13 heures 00**

**ADRESSE DES CONSTATATIONS :
394, route de Furnes, 59254 GHYVELDE**

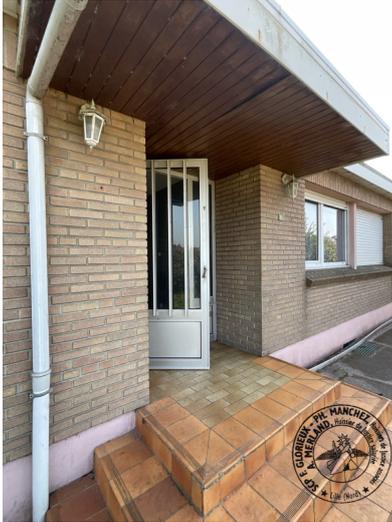
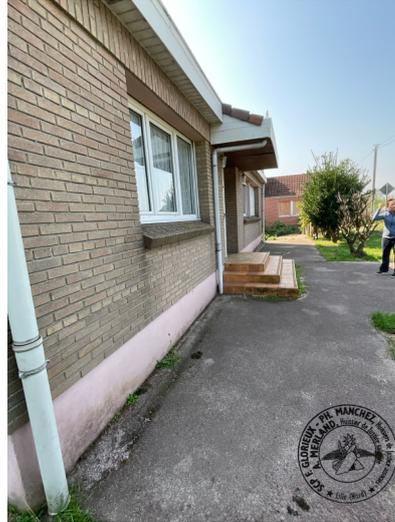
L'**accès** s'effectue par une porte avec partie vitrée en mauvais état, ouverture battante. Structure aluminium

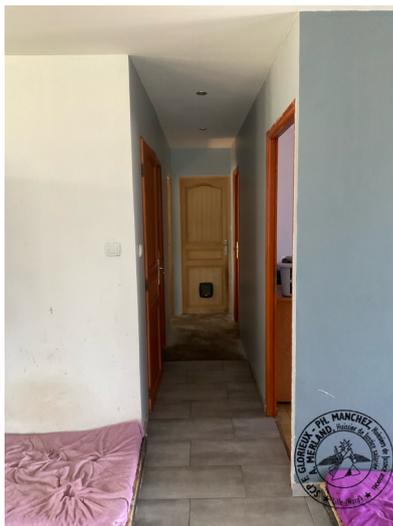
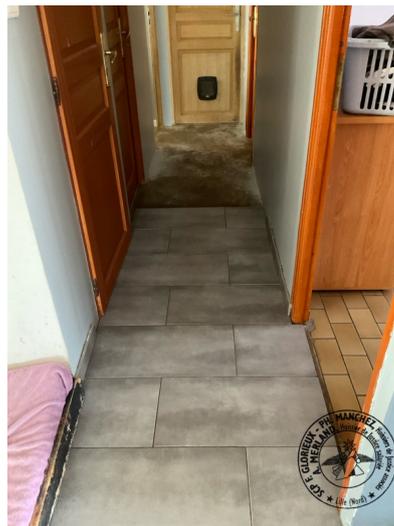
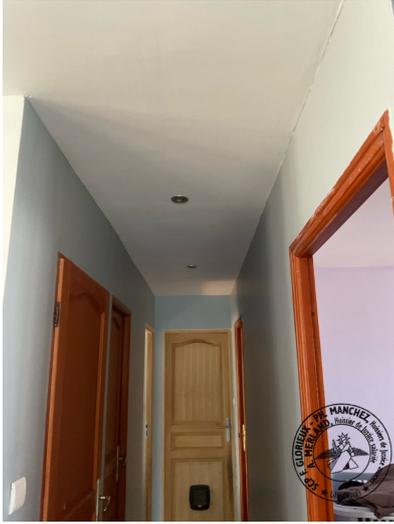
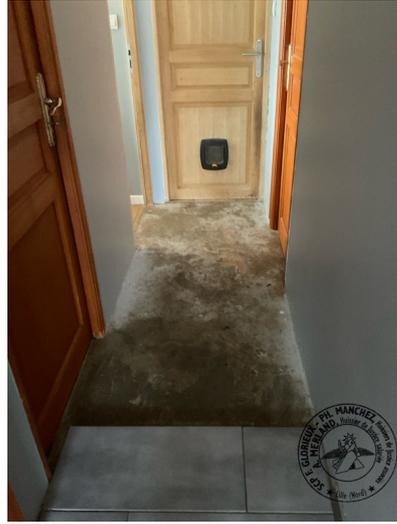
Le **sol** est recouvert de carrelage, aspect grès cérame. Une partie du carrelage n'est pas posée

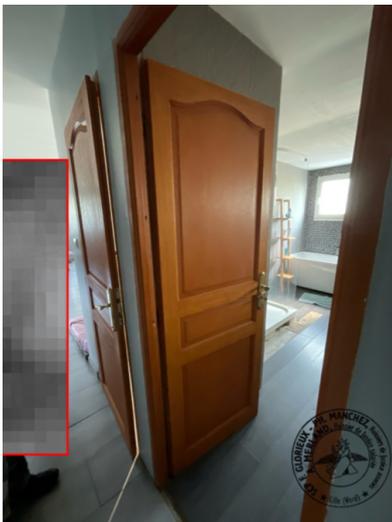
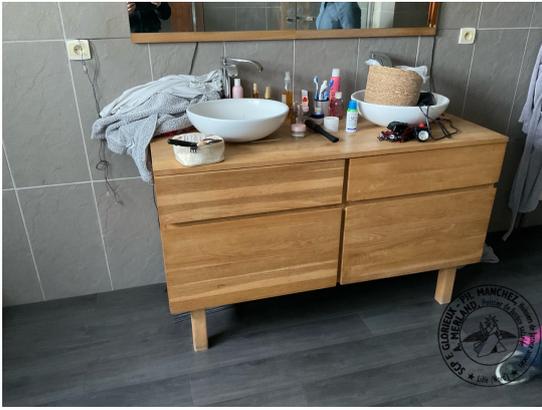
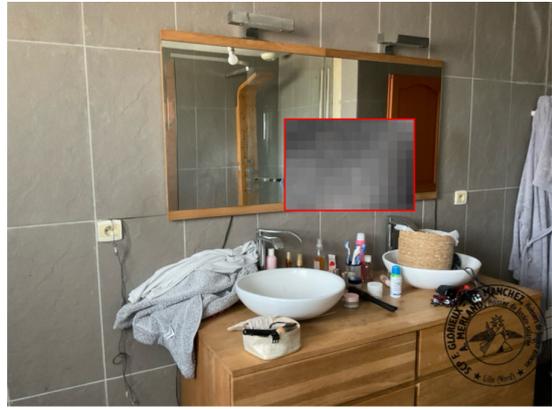
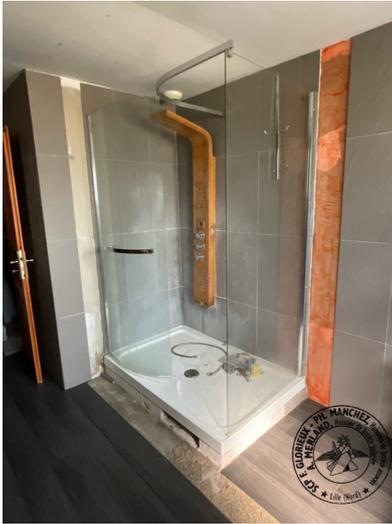
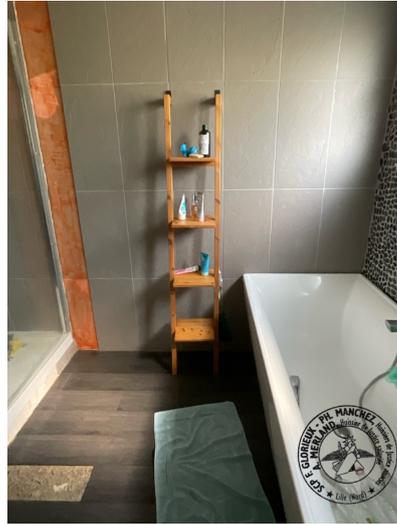
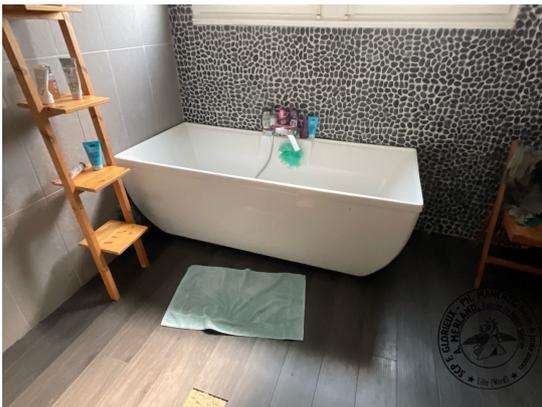
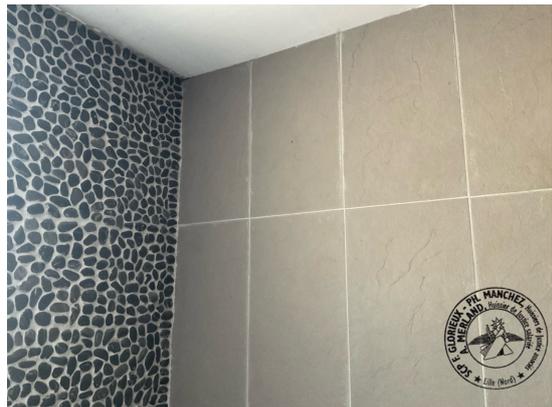
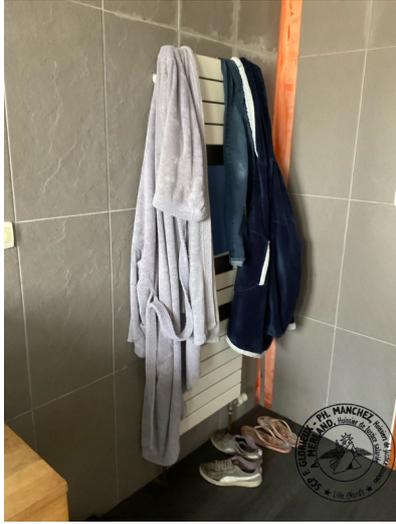
Le **sol** est recouvert de parquet à l'état correct, droit, d'aspect stratifié. Une rangée de lamelles de stratifié est à reposer

Les **murs** sont recouverts de carrelage en bon état. Une rangée de carrelage est manquante à droite de la douche

- un radiateur de chauffage central non testé
- une baignoire en matériau de synthèse en bon état
- une douche encastrée Le socle de la douche est à terminer. La robinetterie est à réparer.
- une vasque (un plan de vasque, deux bondes, deux robinetteries, un meuble sous vasque)
