Dossier : 4230777

## **PROCES-VERBAL DE DESCRIPTION DU BIEN SAISI**

**Département de LA MANCHE**  
**Commune de CHERBOURG-OCTEVILLE (50100)**  
**5 Impasse Lejuez**

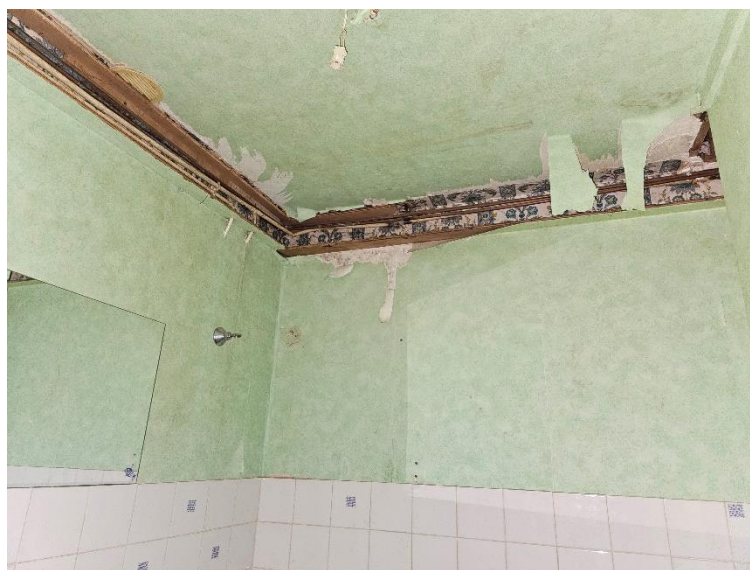
- Baignoire
- WC
- Lavabo

Le tout en mauvais état.
